# SISTEMA RODOVIÁRIO BA-052

## ESTUDOS DE ENGENHARIA E TRÁFEGO

**PRODUTO 2A - TOMO VI**  
**AVALIAÇÃO DAS CONDIÇÕES ATUAIS: SINALIZAÇÃO**

REVISÃO 1 - FEVEREIRO/2016

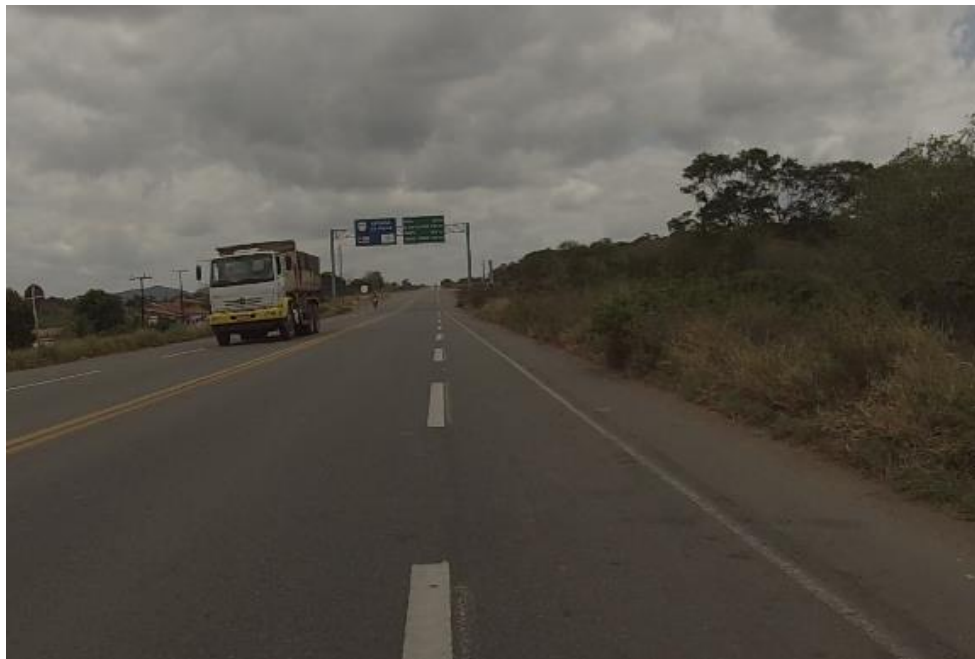
| Figura | Subtrecho | Rodovia | Segmento | | Avaliação das condições |
|---|---|---|---|---|---|
| 1 | 1 | BA-052 | 0+000 | 0+500 | Sinalização desgastada e/ou inexistente |

Figura 1 - km 0+000 ao km 0+500 (km 0+500): Trecho urbano, sinalização desgastada e/ou inexistente.

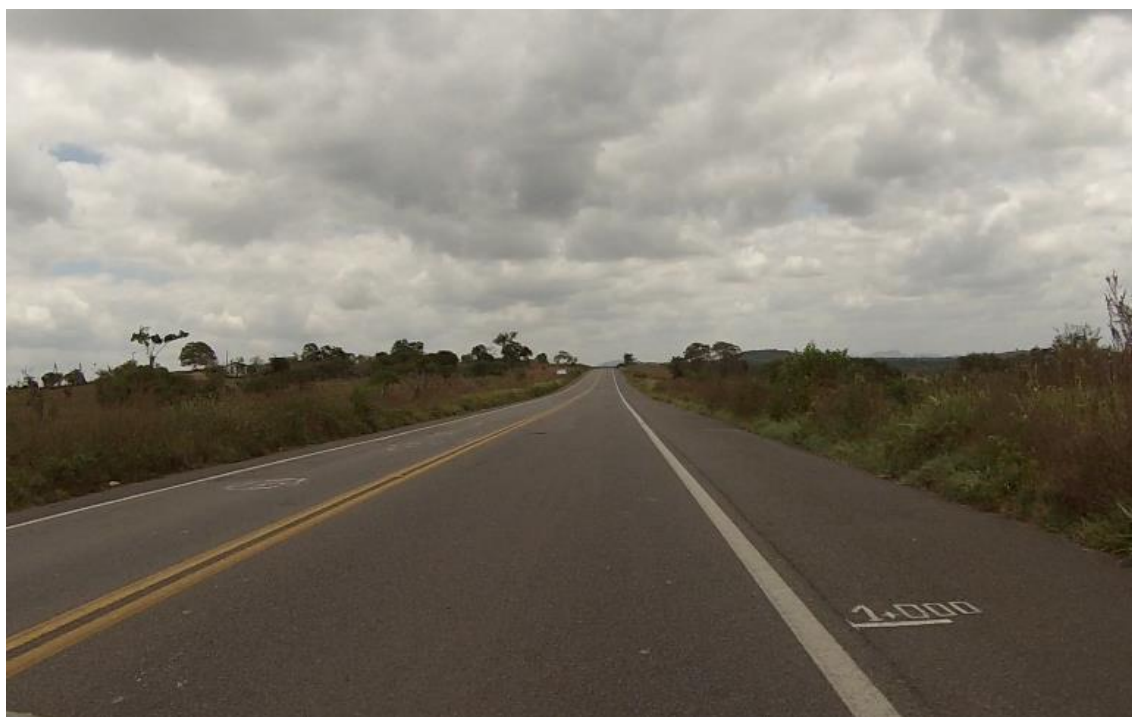
Figura 2 - km 0+500 ao km 11+500 (km 1+000): Trecho com pintura horizontal nítida

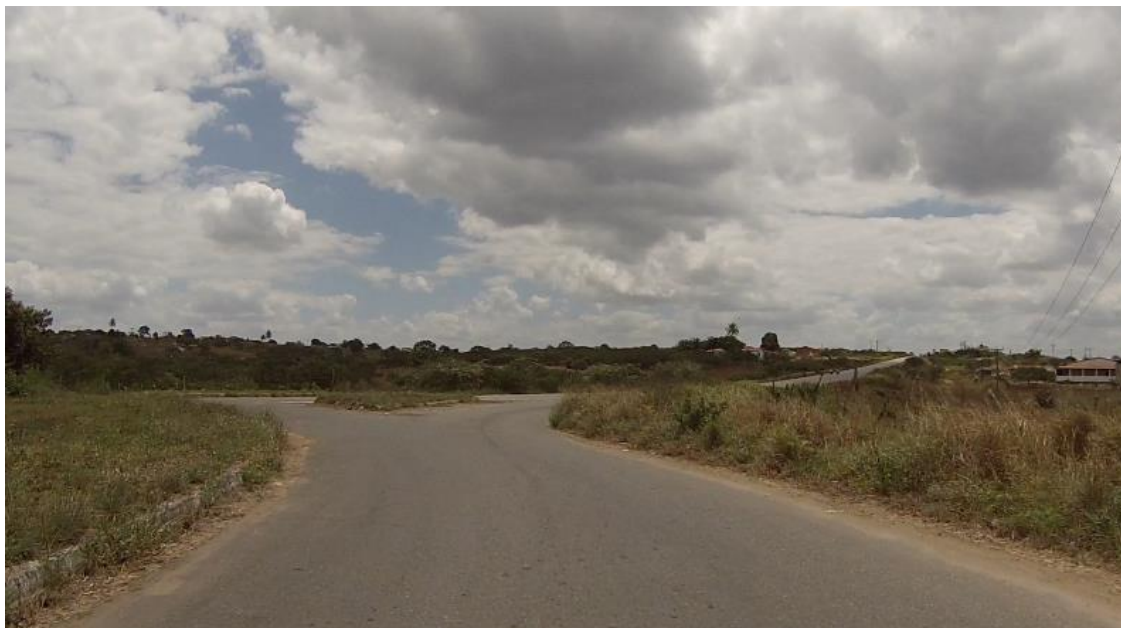
| Figura | Subtrecho | Rodovia | Segmento | | Avaliação das condições |
|---|---|---|---|---|---|
| 3 | 2 | BA-052 | 12+000 | 13+000 | Sinalização desgastada e/ou inexistente e falta à pintura de bordo |

Figura 3 - km 12+000 ao km 13+000 (km 13+000): Rotatória, sinalização desgastada e/ou inexistente e falta à pintura de bordo.

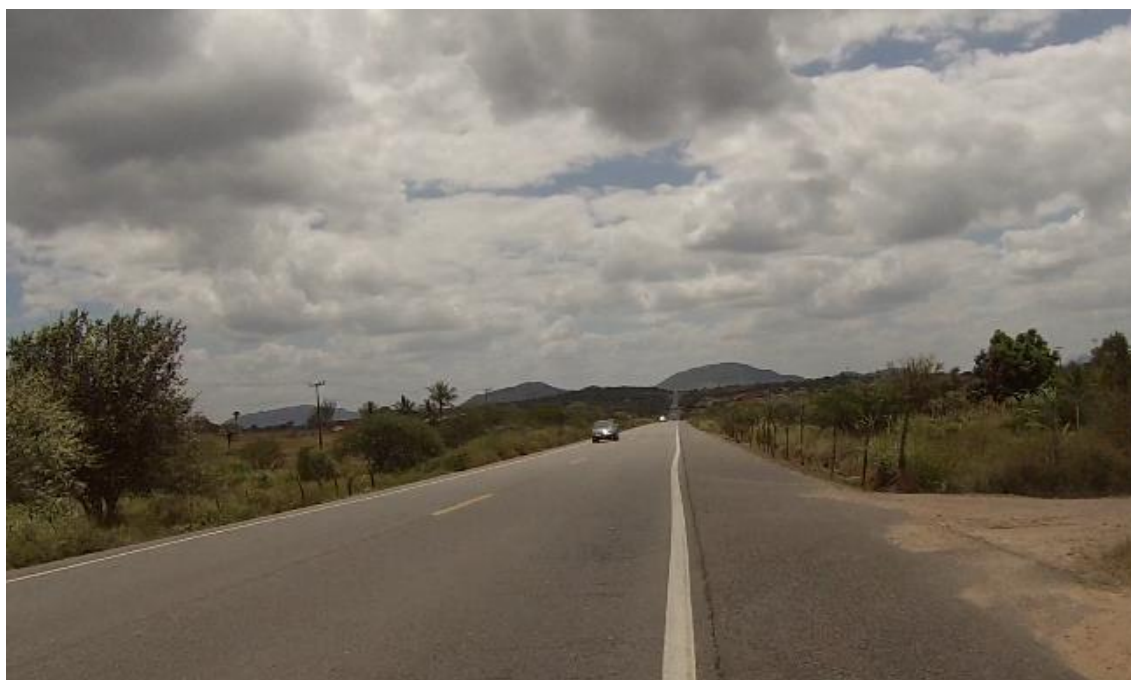
Figura 4 – km 13+000 ao km 15+500 (km14+000): Sinalização em bom estado, faixa horizontal nítida.

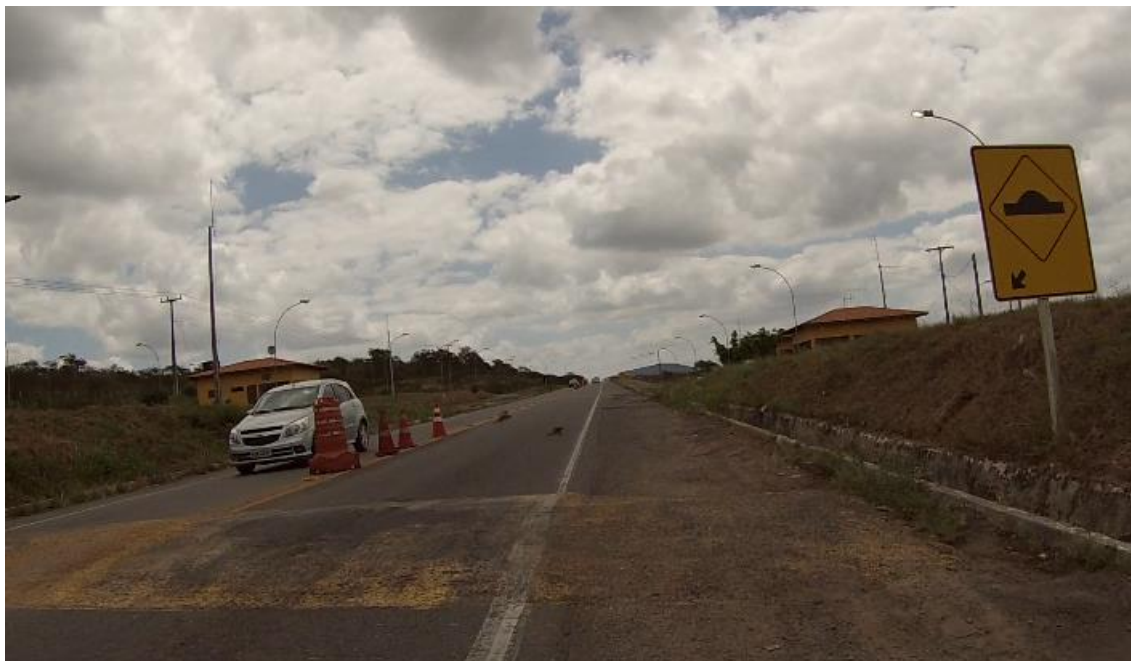
| Figura | Subtrecho | Rodovia | Segmento | | Avaliação das condições |
|---|---|---|---|---|---|
| 5 | 2 | BA-052 | 16+500 | 17+000 | Sinalização apagada próximo à base da polícia rodoviária |

Figura 5 – km 16+500 ao Km 17+000 (km 16+500): Sinalização apagada, próximo à base da polícia rodoviária.

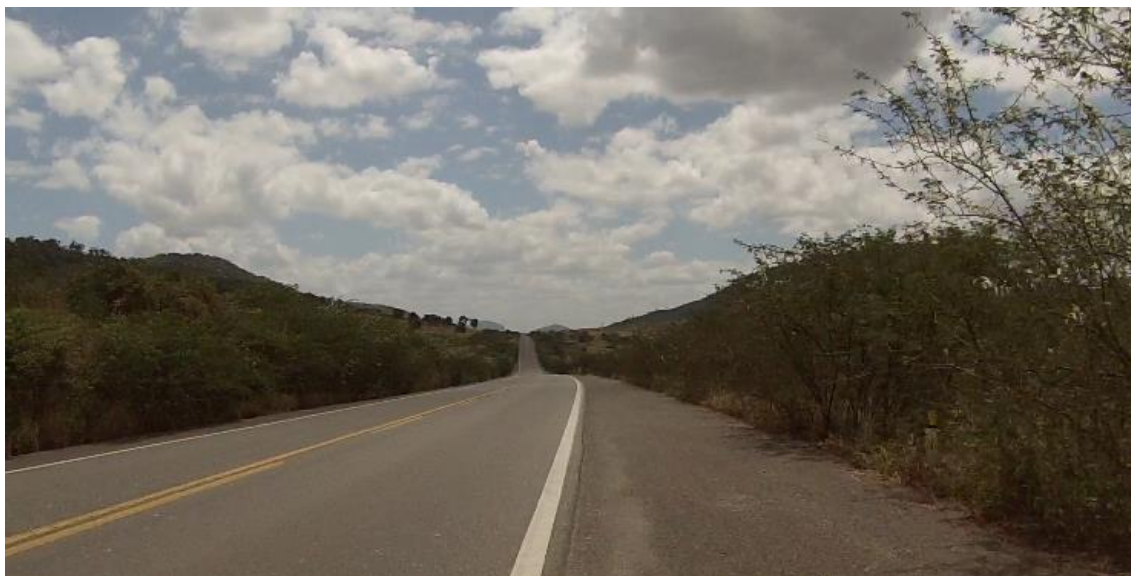
Figura 6 - km 21+000 ao km 27+500 (km 21+000): Sinalização em bom estado, faixa horizontal nítida.

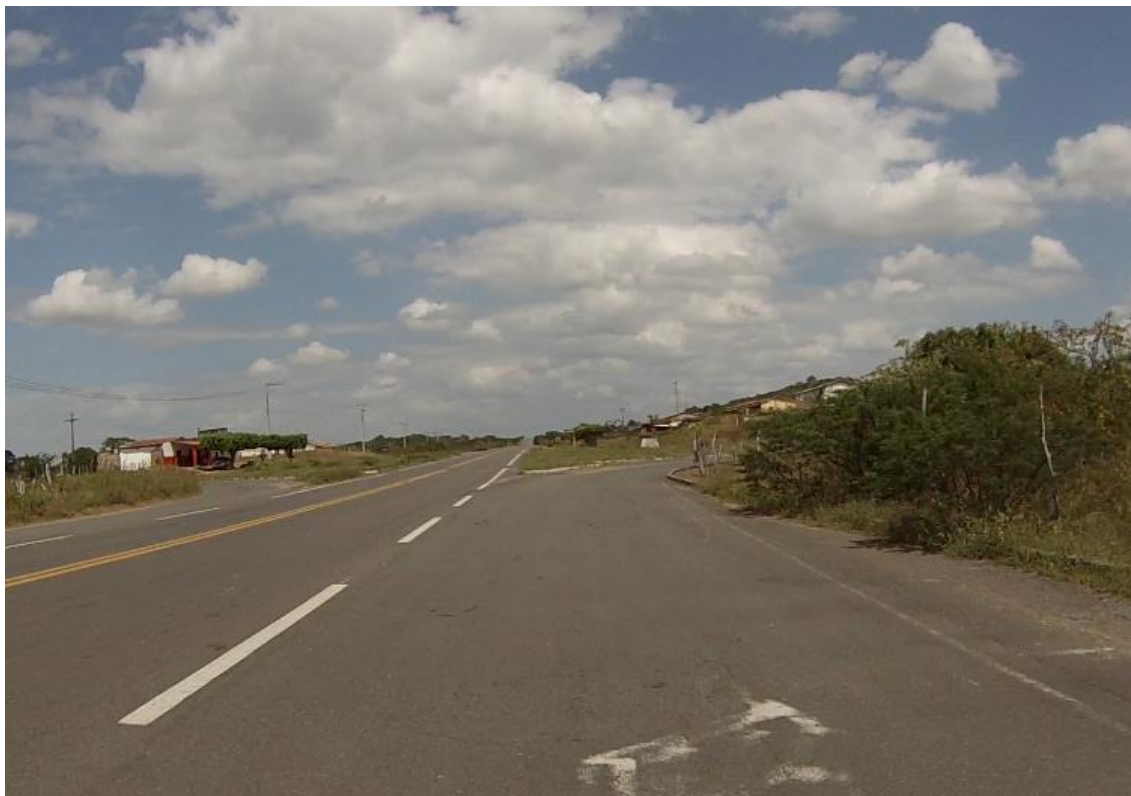
| Figura | Subtrecho | Rodovia | Segmento | | Avaliação das condições |
|---|---|---|---|---|---|
| 7 | 2 | BA-052 | 28+500 | 41+300 | Sinalização desgastada e/ou inexistente |

Figura 7 – km 28+500 ao 41+400 (km 41+300): Rotatória, sinalização desgastada e/ou inexistente.

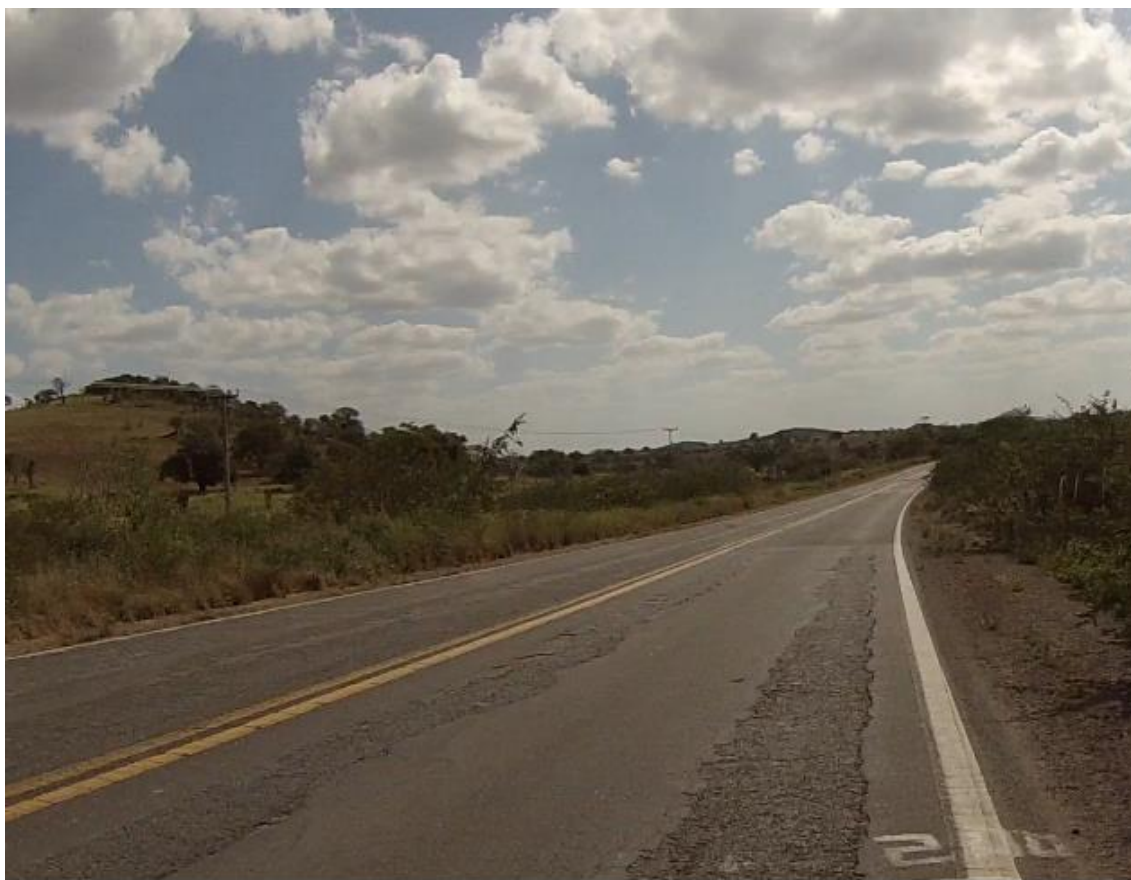
| Figura | Subtrecho | Rodovia | Segmento | | Avaliação das condições |
|---|---|---|---|---|---|
| 8 | 3 | BA-052 | 41+400 | 51+000 | Pintura nítida. Porém do km 42 ao km 46 existem muitos pontos com buracos, obrigando o motorista em alguns momentos a quase parar o veículo para conseguir transpor o mesmo. |

Figura 8 - km 41+400 ao km 51+000 :Pintura nítida, porém do km 42 ao km 46 existem muitos pontos com buracos, obrigando o motorista em alguns momentos a quase parar o veículo para conseguir transpor o mesmo.

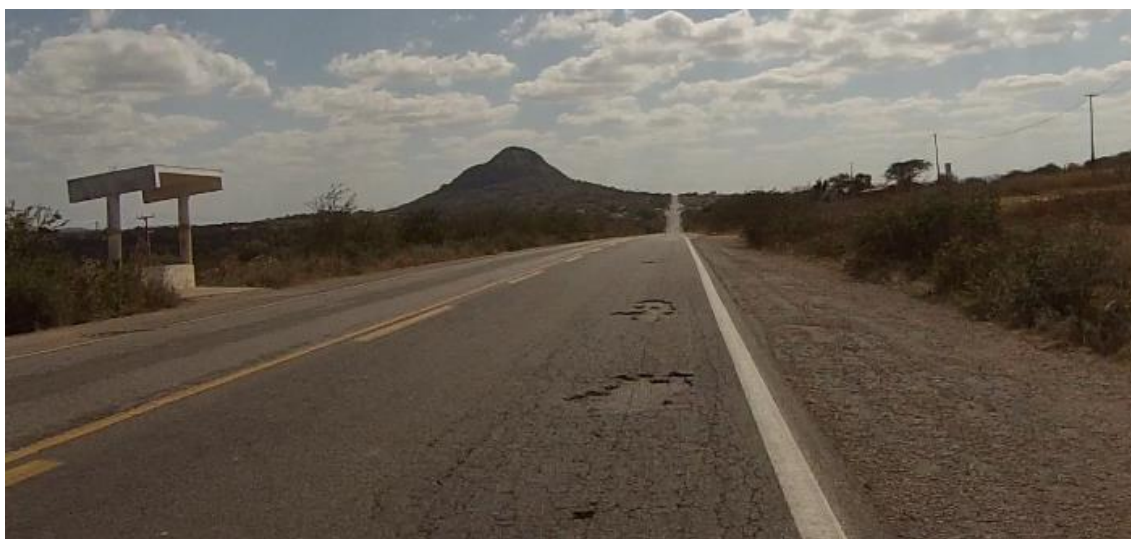
| Figura | Subtrecho | Rodovia | Segmento | | Avaliação das condições |
|---|---|---|---|---|---|
| 9 | 3 | BA-052 | 51+000 | 53+000 | Pintura nítida, porém com muitos buracos na pista |

Figura 9 - km 51+000 ao km 53+000 (km 52+200): pintura nítida, porém com muitos buracos na pista.

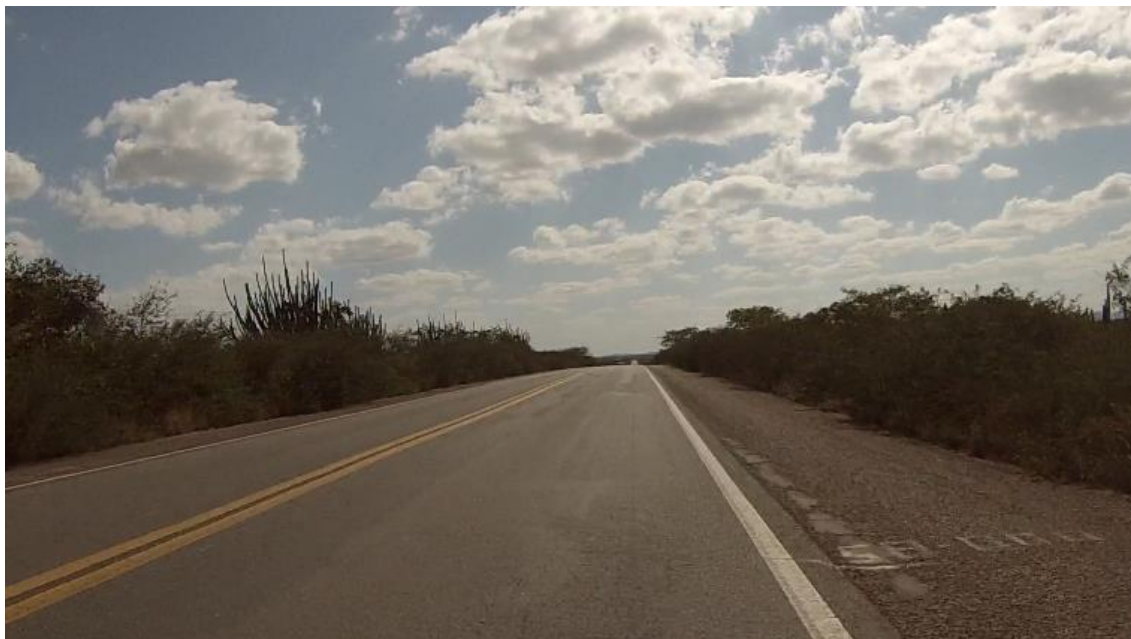
Figura 10 - km 53+000 ao km 86+000 (km 58+000): Sinalização em bom estado, faixa horizontal nítida.

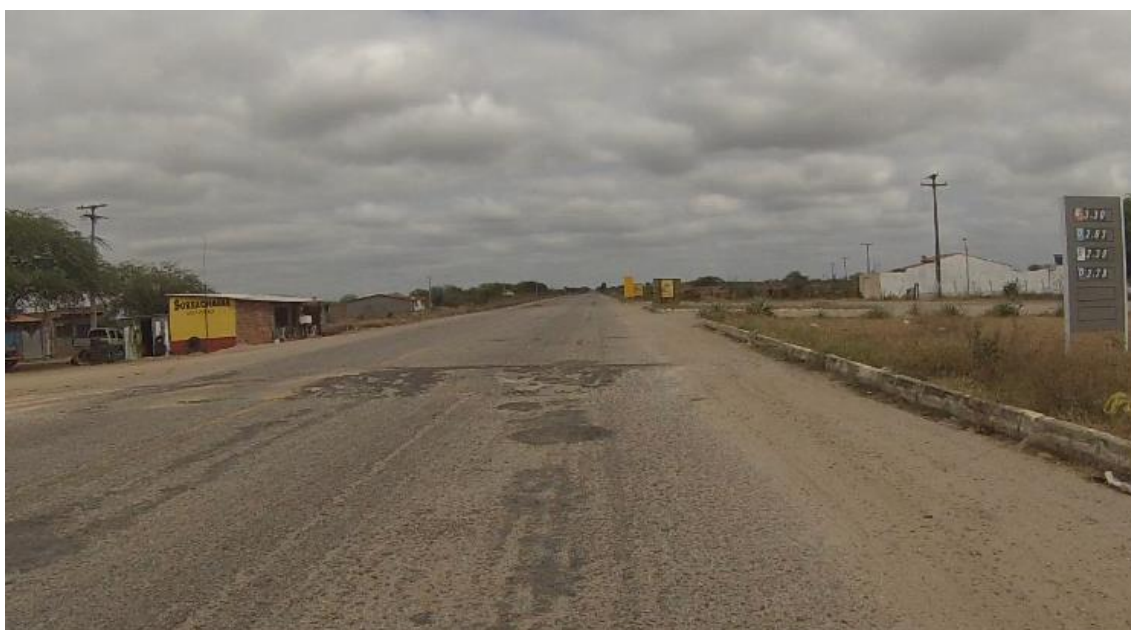
| Figura | Subtrecho | Rodovia | Segmento | | Avaliação das condições |
|---|---|---|---|---|---|
| 11 | 4 | BA-052 | 86+200 | 104+000 | Sinalização desgastada e/ou inexistente |

Figura 11 - km 86+200 ao km 104+000 (km 103+800): Trecho urbano, sinalização desgastada e/ou inexistente.

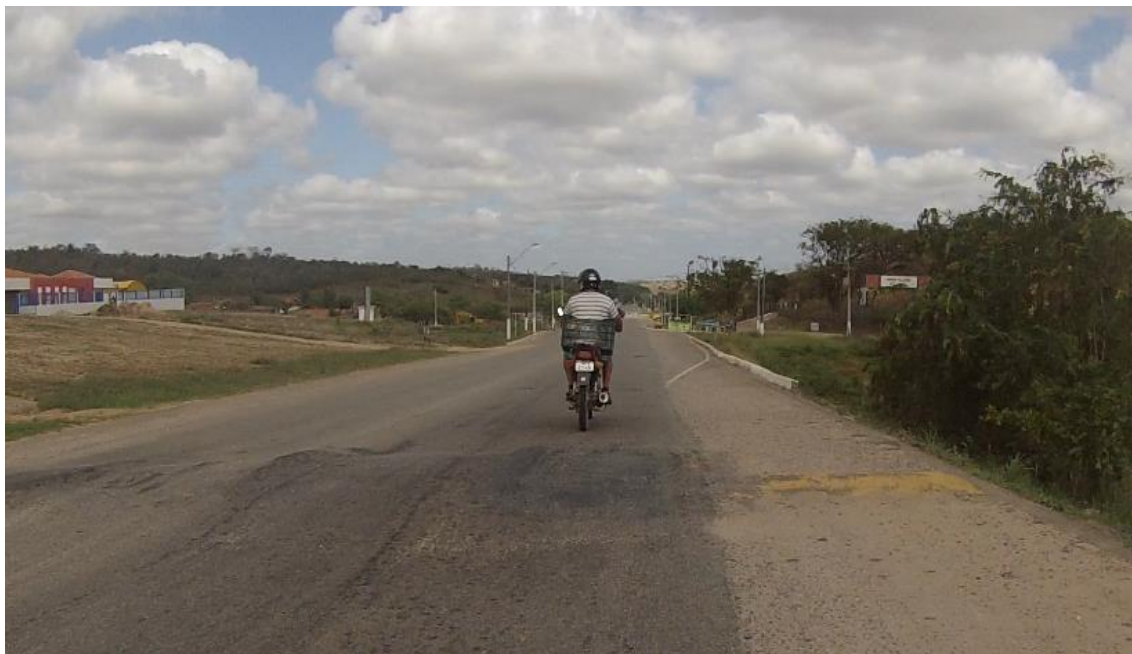
| Figura | Subtrecho | Rodovia | Segmento | | Avaliação das condições |
|---|---|---|---|---|---|
| 12 | 4 | BA-052 | 104+000 | 139+000 | Sinalização desgastada e/ou inexistente |

Figura 12 - km 104+000 ao km 139+600 (km 138+300): Trecho urbano, sinalização desgastada e/ou inexistente.

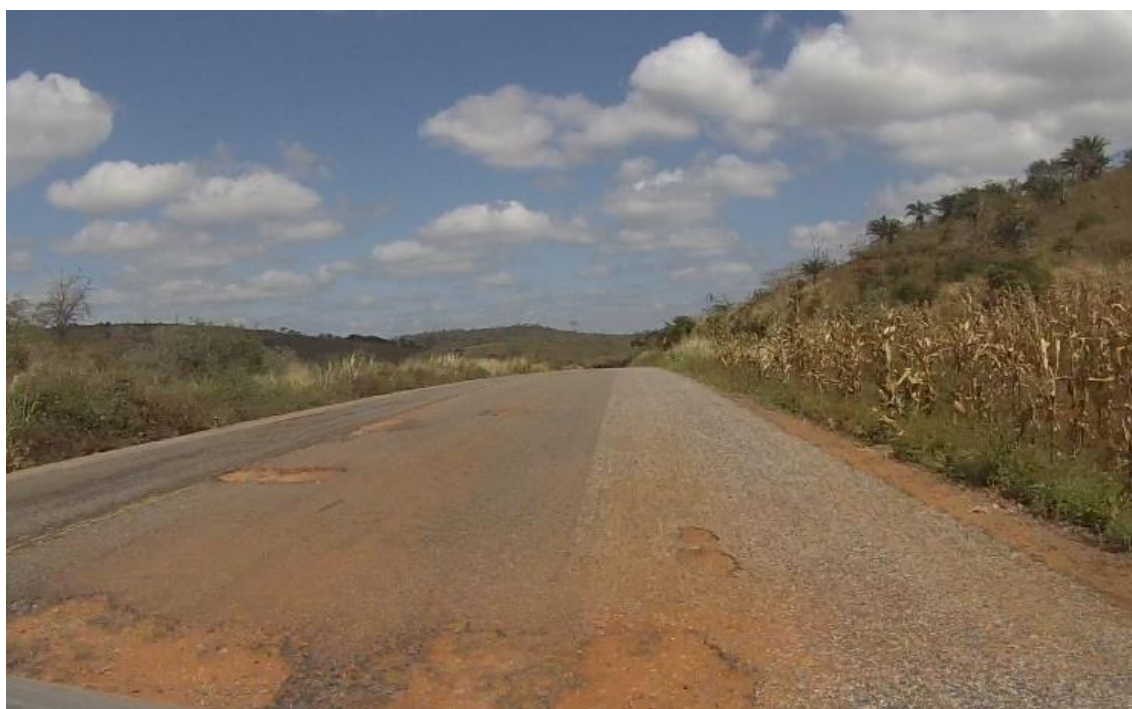
| Figura | Subtrecho | Rodovia | Segmento | | Avaliação das condições |
|---|---|---|---|---|---|
| 13 | 5 | BA-052 | 139+600 | 158+000 | Sinalização horizontal deteriorada (faixas descascando com muitas "painelas" no bordo da pista e na faixa amarela); sinalização vertical praticamente inexistente |

Figura 13 - km 139+600 ao km 158+000 (km 150+300): Sinalização horizontal deteriorada (faixas descascando com muitas "panelas" no bordo da pista e na faixa amarela); sinalização vertical praticamente inexistente.

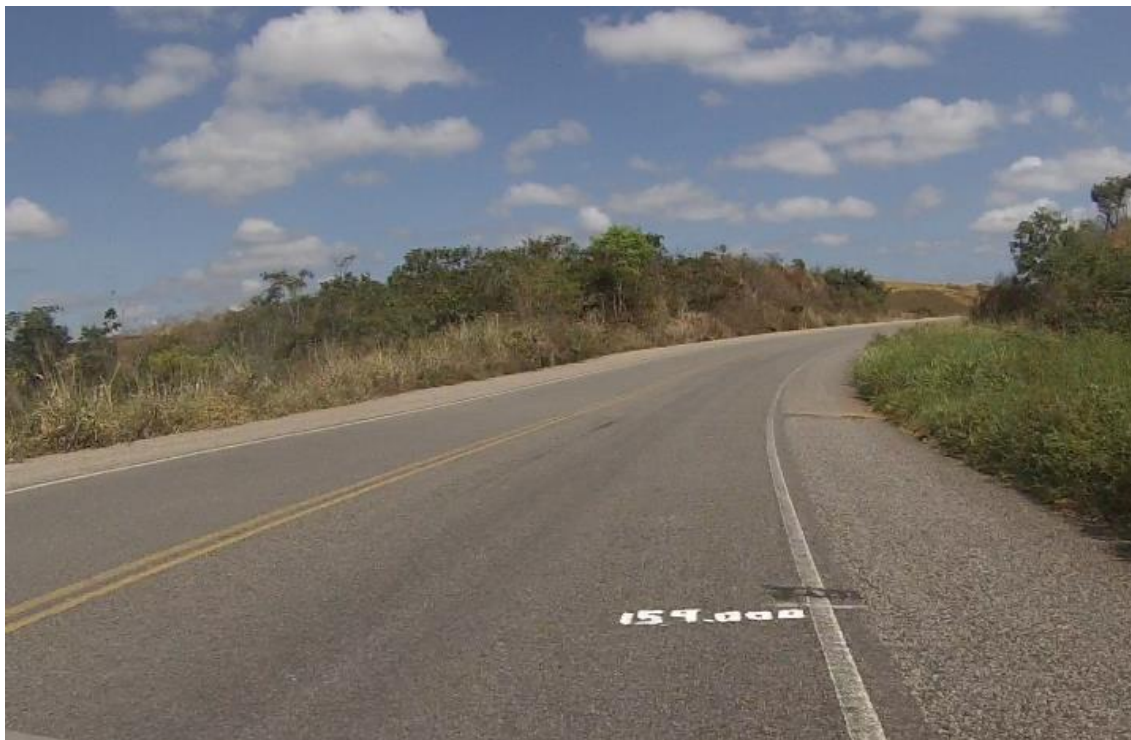
| Figura | Subtrecho | Rodovia | Segmento | | Avaliação das condições |
|---|---|---|---|---|---|
| 14 | 5 | BA-052 | 158+000 | 163+500 | Sinalização horizontal visível com poucas painelas localizada no bordo |

Figura 14 - km 158+000 ao km 163+500 (km 159+000): Sinalização horizontal visível com poucas placas localizada no bordo.

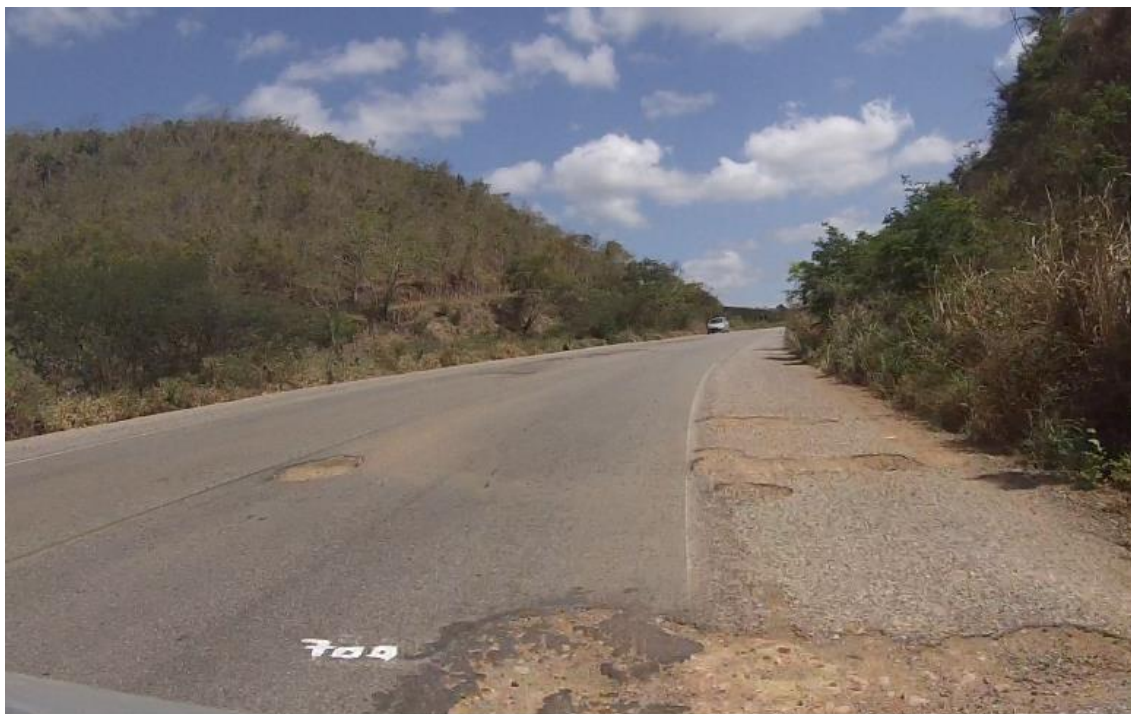
| Figura | Subtrecho | Rodovia | Segmento | | Avaliação das condições |
|---|---|---|---|---|---|
| 15 | 5 | BA-052 | 163+500 | 168+000 | Sinalização horizontal deteriorada (faixas descascando com muitas "painelas" no bordo da pista e na faixa amarela); sinalização vertical praticamente inexistente |

Figura 15 - km 163+500 ao km 168+000 (km 164+700): Sinalização horizontal deteriorada (faixas descascando com muitas "placas" no bordo da pista e na faixa amarela); sinalização vertical praticamente inexistente.

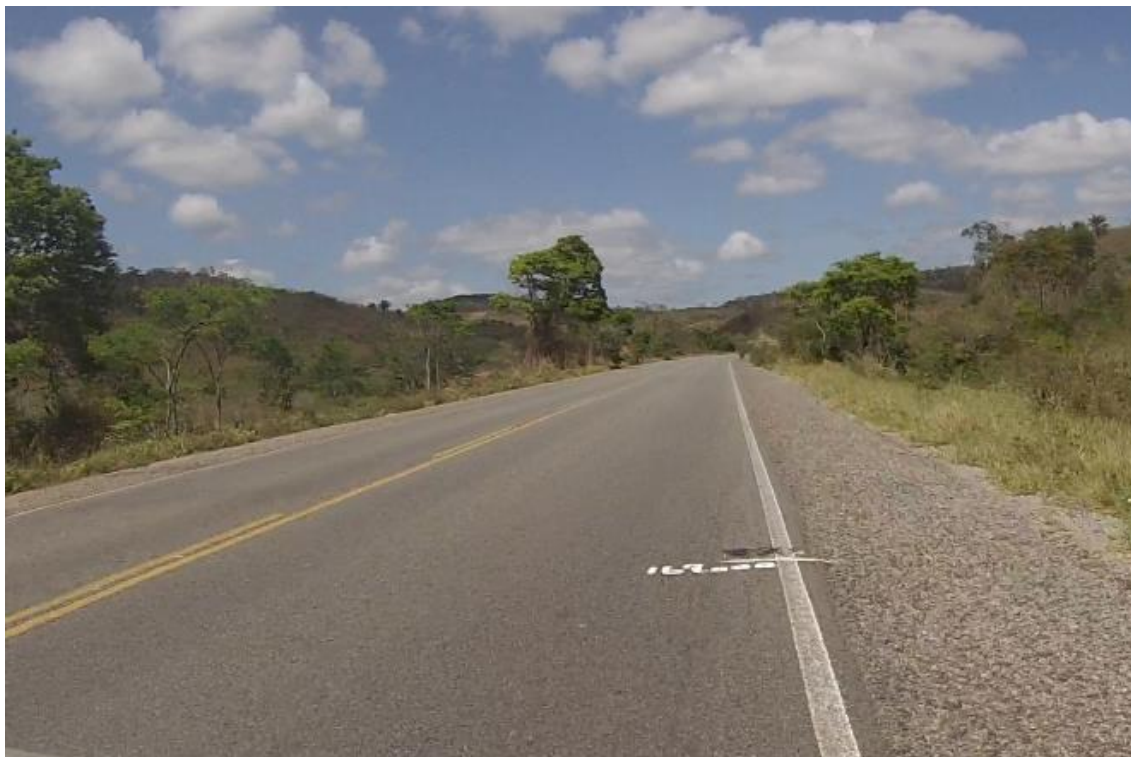
| Figura | Subtrecho | Rodovia | Segmento | | Avaliação das condições |
|---|---|---|---|---|---|
| 16 | 5 | BA-052 | 168+000 | 173+000 | Sinalização horizontal visível com poucas painelas localizada no bordo |

**Figura 16 - km 168+000 ao km 173+000 (km 169+000): Sinalização horizontal visível com poucas panelas localizada no bordo.**

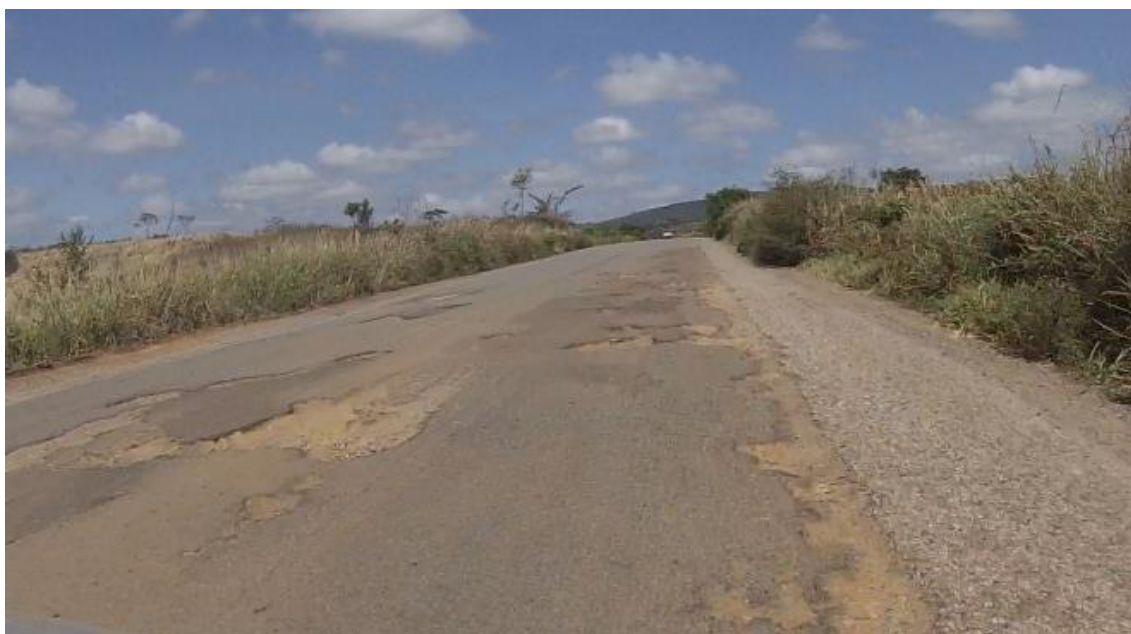
| Figura | Subtrecho | Rodovia | Segmento | | Avaliação das condições |
|---|---|---|---|---|---|
| 17 | 5 | BA-052 | 173+000 | 174+900 | Sinalização horizontal deteriorada (faixas descascando com muitas "painelas" no bordo da pista e na faixa amarela); sinalização vertical praticamente inexistente |

**Figura 17 - km 173+000 ao km 174+900 (km 173+300): Sinalização horizontal deteriorada (faixas descascando com muitas "panelas" no bordo da pista e na faixa amarela); sinalização vertical praticamente inexistente.**

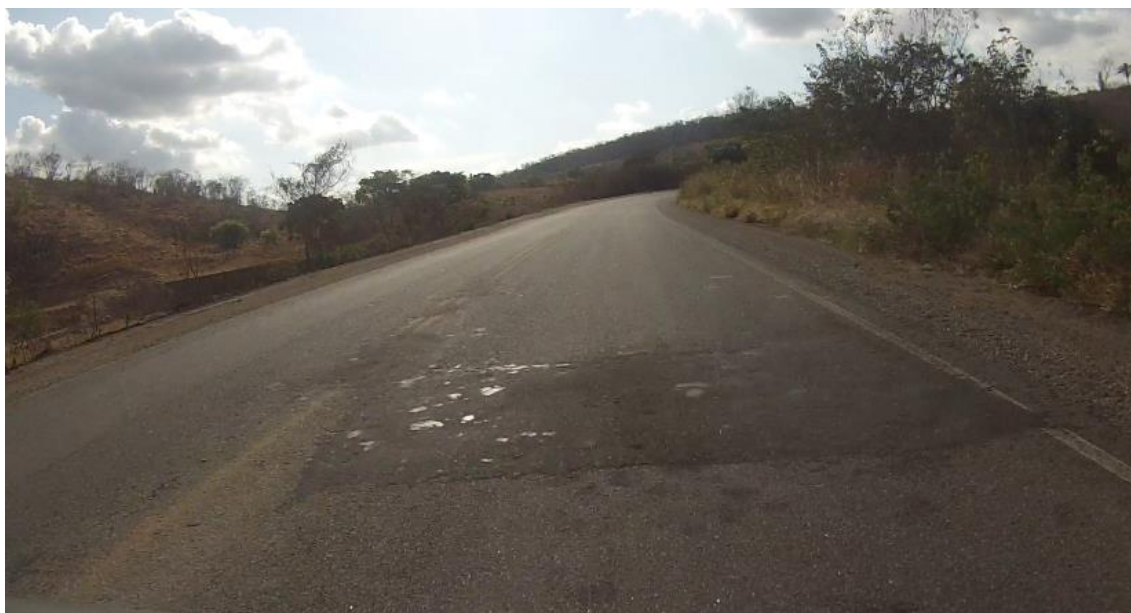
| Figura | Subtrecho | Rodovia | Segmento | | Avaliação das condições |
|---|---|---|---|---|---|
| 18 | 6 | BA-052 | 174+900 | 180+000 | Sinalização horizontal deteriorada e sinalização vertical insuficiente |

Figura 18 - km 174+900 ao km 180+000 (km 179+080): Sinalização horizontal deteriorada e sinalização vertical insuficiente.

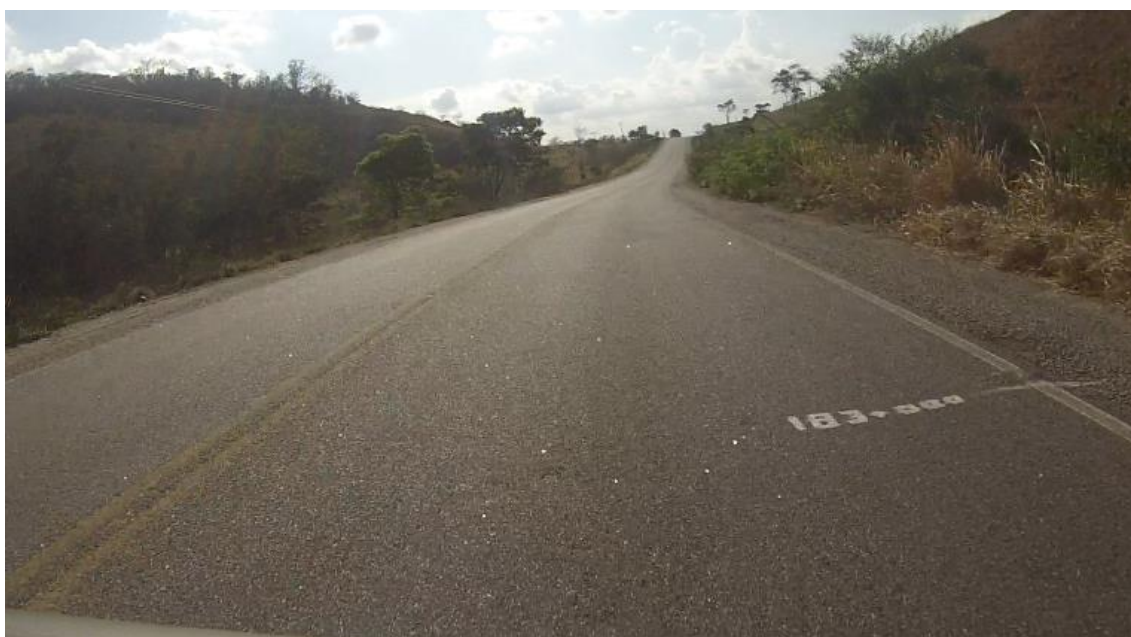
| Figura | Subtrecho | Rodovia | Segmento | | Avaliação das condições |
|---|---|---|---|---|---|
| 19 | 6 | BA-052 | 180+000 | 186+000 | Sinalização horizontal deteriorada e sinalização vertical insuficiente |

Figura 19 - km 180+000 ao km 186+000 (km 183+000): Sinalização horizontal deteriorada e sinalização vertical insuficiente.

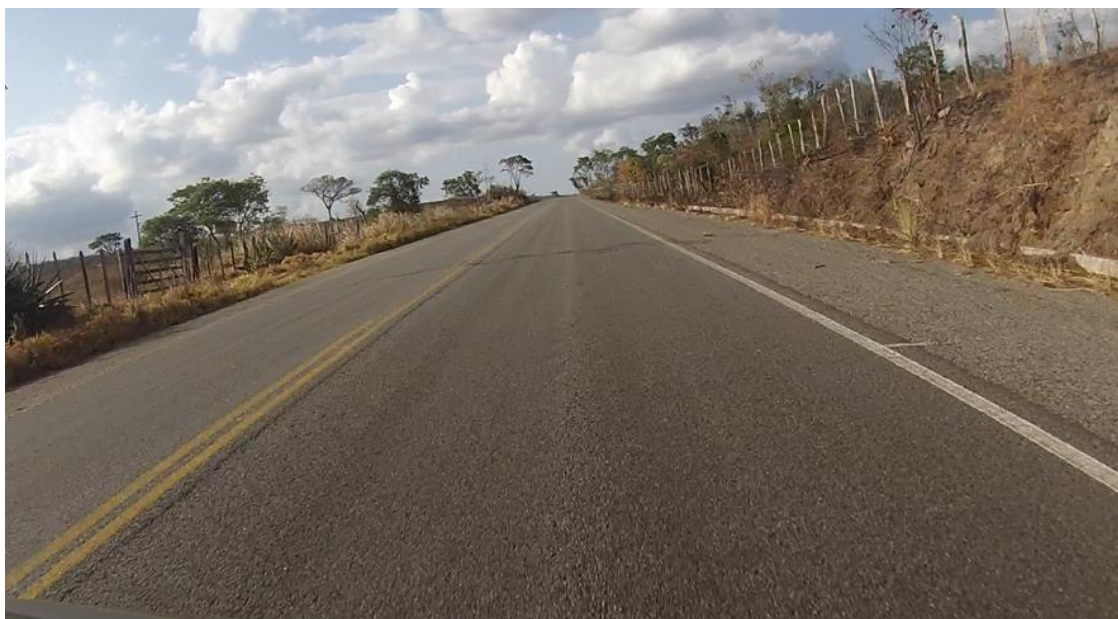
| Figura | Subtrecho | Rodovia | Segmento | | Avaliação das condições |
|---|---|---|---|---|---|
| 20 | 7 | BA-052 | 186+000 | 189+000 | Sinalização horizontal deteriorada e ausência de sinalização vertical |

Figura 20 - km 186+000 ao km 189+000 (Km 186+100): Trecho rural, sinalização horizontal deteriorada e ausência de sinalização vertical.

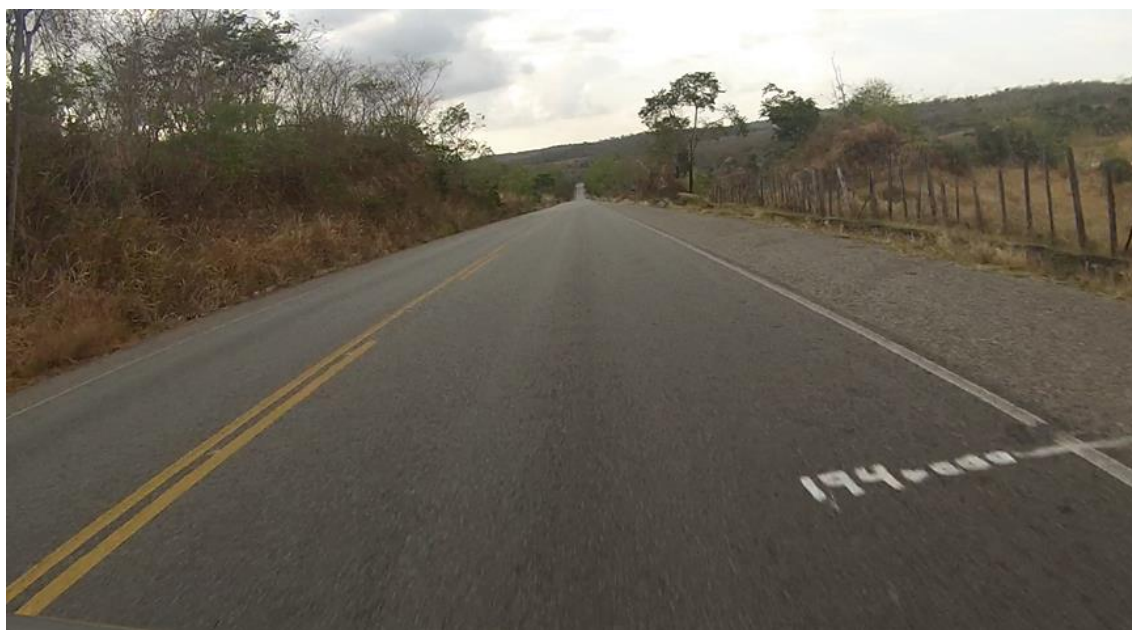
| Figura | Subtrecho | Rodovia | Segmento | | Avaliação das condições |
|---|---|---|---|---|---|
| 21 | 7 | BA-052 | 192+000 | 195+000 | Sinalização horizontal deteriorada e ausência de sinalização vertical |

Figura 21 - km 192+00 ao km 195+000 (km 194+000): Trecho rural, sinalização horizontal deteriorada e ausência de sinalização vertical.

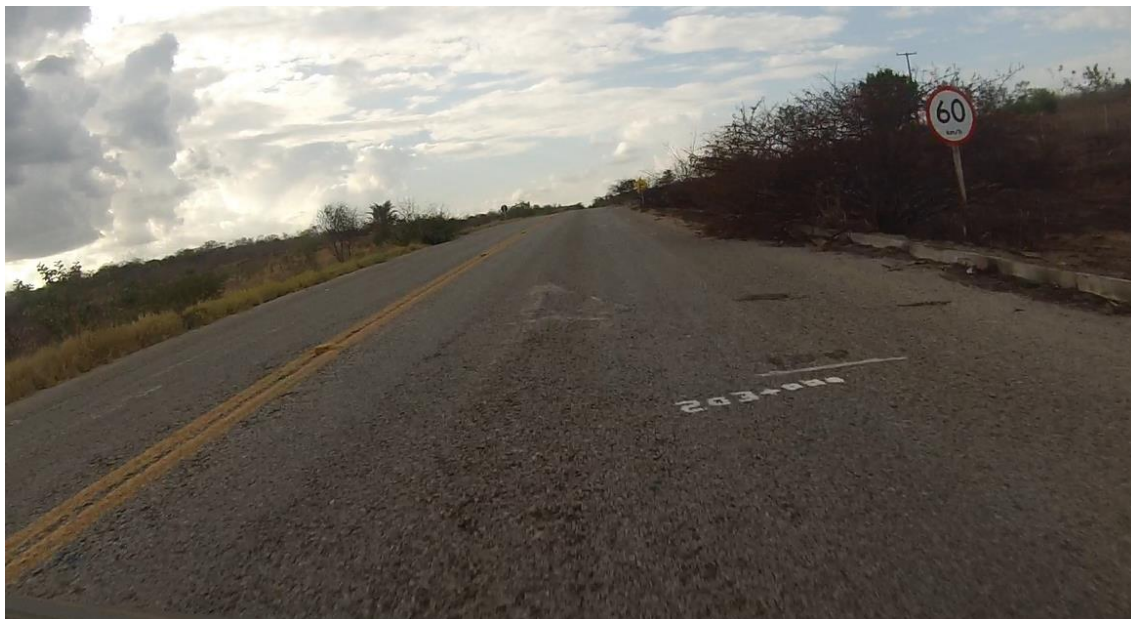
| Figura | Subtrecho | Rodovia | Segmento | | Avaliação das condições |
|---|---|---|---|---|---|
| 22 | 7 | BA-052 | 202+000 | 205+000 | Sinalização horizontal deteriorada quase inexistente, buracos na via |

Figura 22 - km 202+000 ao km 205+000 (km 203+000): Trecho rural, sinalização horizontal deteriorada quase inexistente, buracos na via.

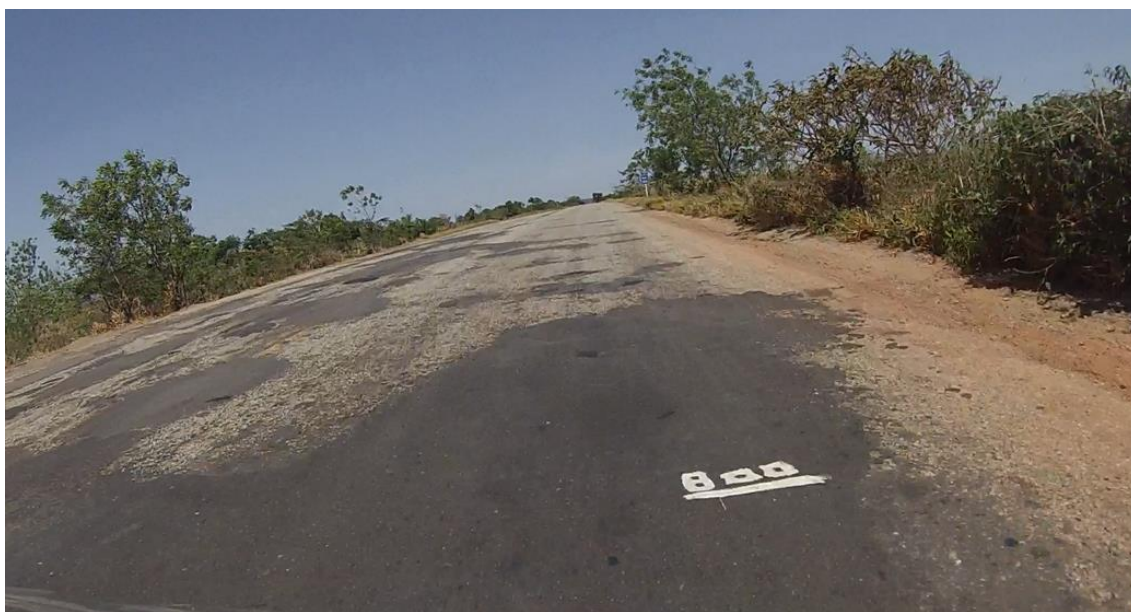
| Figura | Subtrecho | Rodovia | Segmento | | Avaliação das condições |
|---|---|---|---|---|---|
| 23 | 8 | BA-052 | 212+700 | 215+200 | Sinalização horizontal inexistente, buracos na pista |

Figura 23 - km 212+700 ao km 215+200 (Km 214+800): Trecho rural, sinalização horizontal inexistente, buracos na pista.

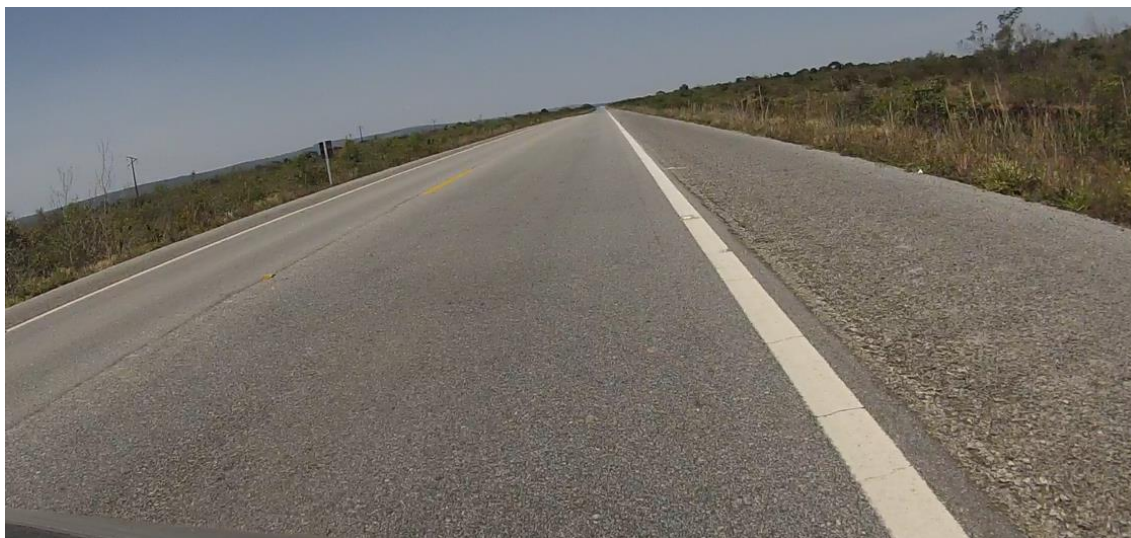
| Figura | Subtrecho | Rodovia | Segmento | | Avaliação das condições |
|---|---|---|---|---|---|
| 24 | 8 | BA-052 | 255+000 | 260+000 | Trecho rural, sinalização horizontal visível, sinalização vertical insuficiente, placas novas |

Figura 24 – km 255+000 ao km 260+000 (km 257+200): Trecho rural, sinalização horizontal visível, sinalização vertical insuficiente, placas novas.

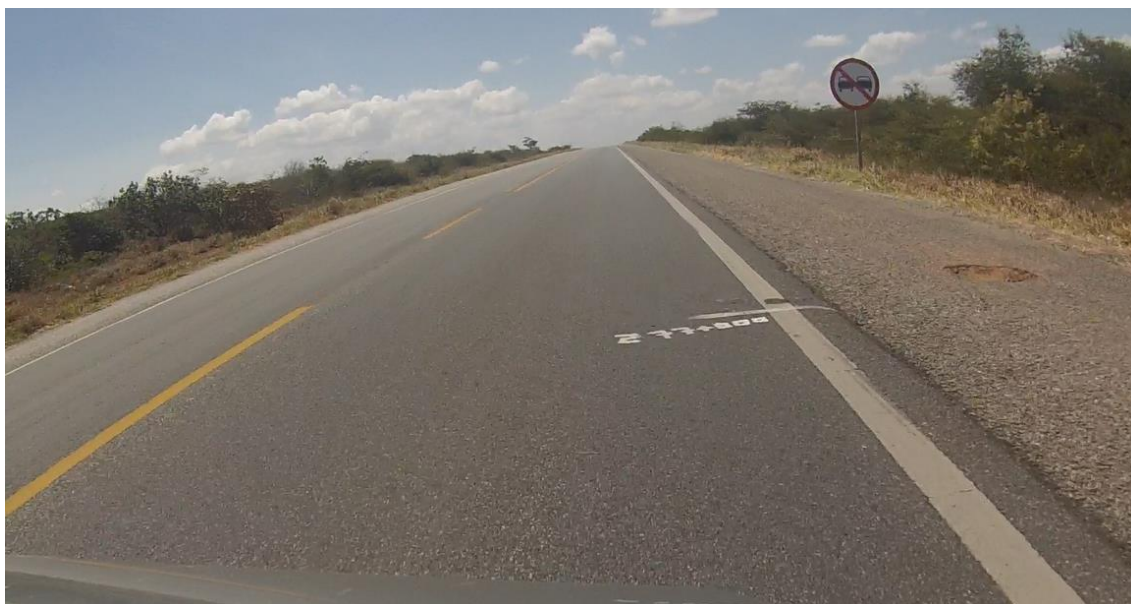
| Figura | Subtrecho | Rodovia | Segmento | | Avaliação das condições |
|---|---|---|---|---|---|
| 25 | 9 | BA-052 | 275+000 | 280+000 | Sinalização horizontal visível e buracos na pista |

Figura 25 - km 275+000 ao km 280+000 (Km 277+000): Trecho rural, sinalização horizontal visível e buracos na pista.

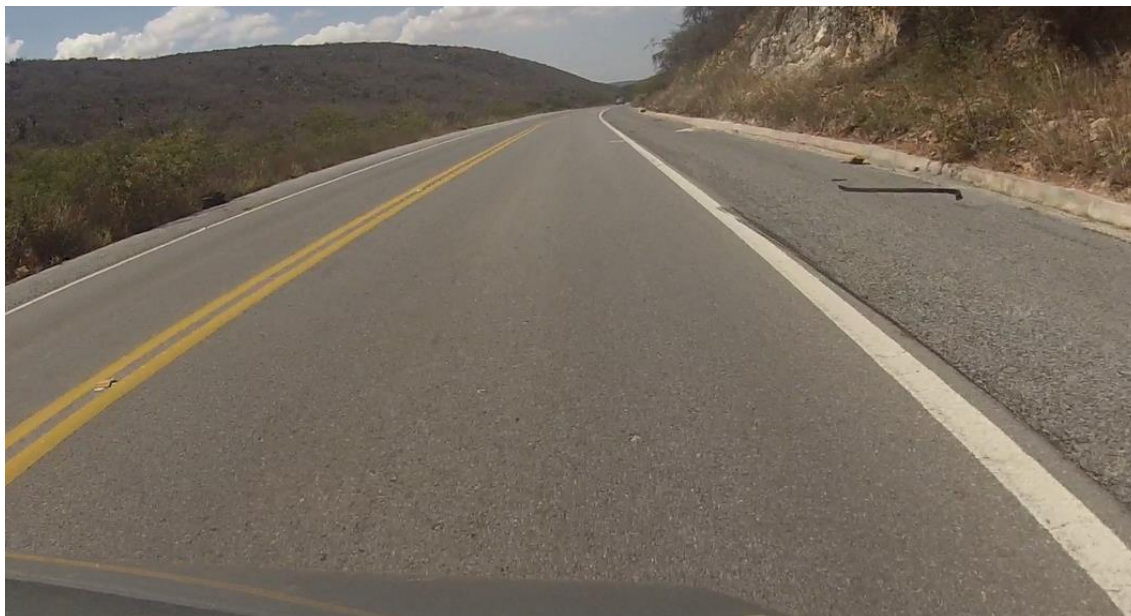
| Figura | Subtrecho | Rodovia | Segmento | | Avaliação das condições |
|---|---|---|---|---|---|
| 26 | 9 | BA-052 | 280+000 | 285+000 | Sinalização horizontal visível, ausência de sinalização vertical e sujeira na pista |

Figura 26 - km 280+000 ao km 285+000 (km 284+600): Trecho rural - sinalização horizontal visível, ausência de sinalização vertical e sujeira na pista.

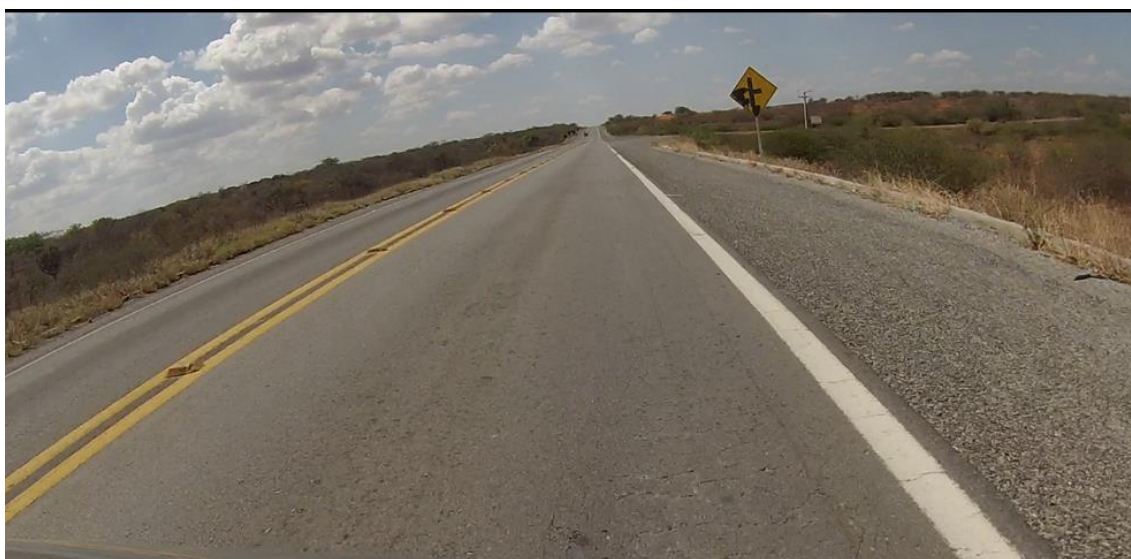
| Figura | Subtrecho | Rodovia | Segmento | | Avaliação das condições |
|---|---|---|---|---|---|
| 27 | 10 | BA-052 | 298+000 | 299+000 | Sinalização horizontal visível e sinalização vertical deteriorada |

Figura 27 - km 298+000 ao km 299+000 (km 298+500): Trecho rural - sinalização horizontal visível e sinalização vertical deteriorada.

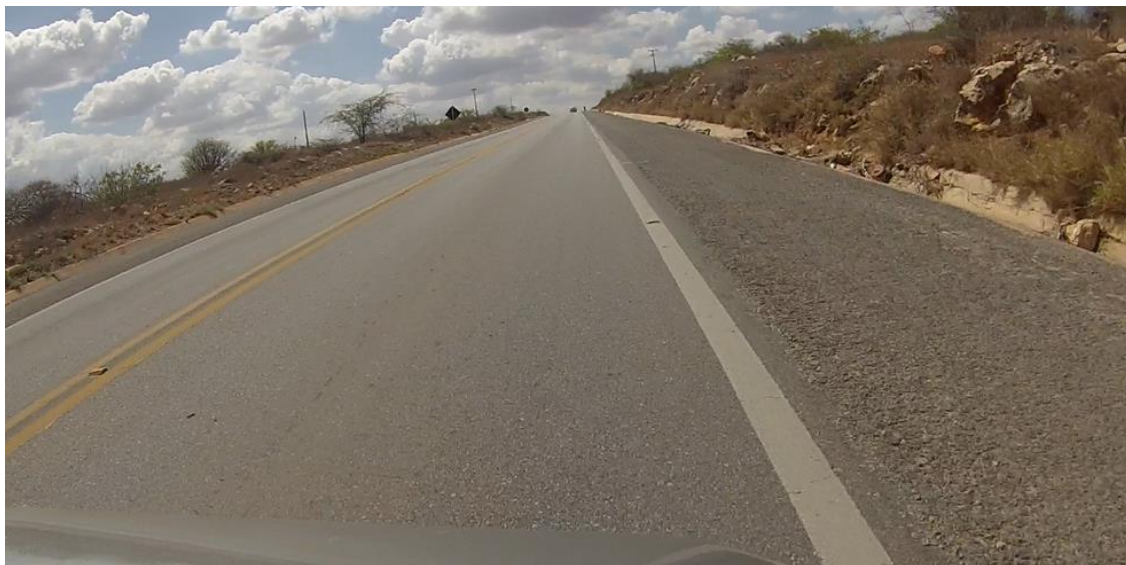
| Figura | Subtrecho | Rodovia | Segmento | | Avaliação das condições |
|---|---|---|---|---|---|
| 28 | 10 | BA-052 | 300+000 | 303+000 | Sinalização horizontal com pintura desgastada |

Figura 28 - km 300+000 ao km 302+000 (km 301+800): Trecho rural- sinalização horizontal com pintura desgastada.
