# SISTEMA RODOVIÁRIO BA-052

## ESTUDOS DE ENGENHARIA E TRÁFEGO

**PRODUTO 2A - TOMO VI**  
**AVALIAÇÃO DAS CONDIÇÕES ATUAIS: SINALIZAÇÃO**

REVISÃO 1 - FEVEREIRO/2016

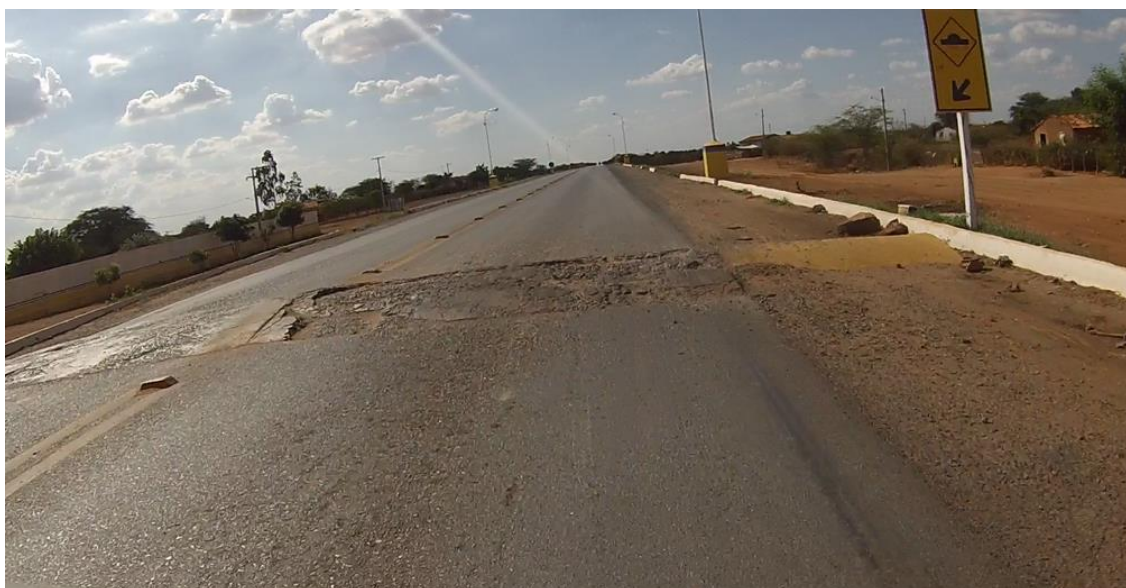
| Figura | Subtrecho | Rodovia | Segmento | | Avaliação das condições |
|---|---|---|---|---|---|
| 29 | 11 | BA-052 | 315+500 | 348+000 | Sinalização horizontal com pintura desgastada e lombada deteriorada |

Figura 29 - km 315+500 ao km 348+000 (km 315+800): Trecho urbano - sinalização horizontal com pintura desgastada e lombada deteriorada.

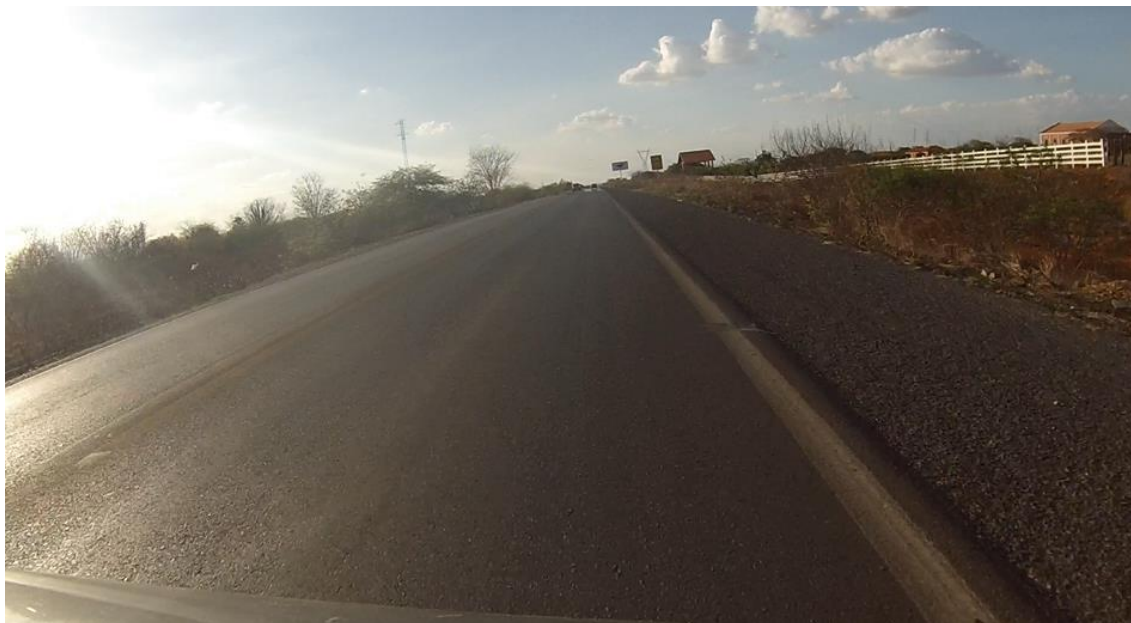
| Figura | Subtrecho | Rodovia | Segmento | | Avaliação das condições |
|---|---|---|---|---|---|
| 30 | 11 | BA-052 | 348+000 | 350+000 | Sinalização horizontal com pintura desgastada |

Figura 30 - km 348+000 ao km 350+000 (km 349+600): Sinalização horizontal com pintura desgastada.

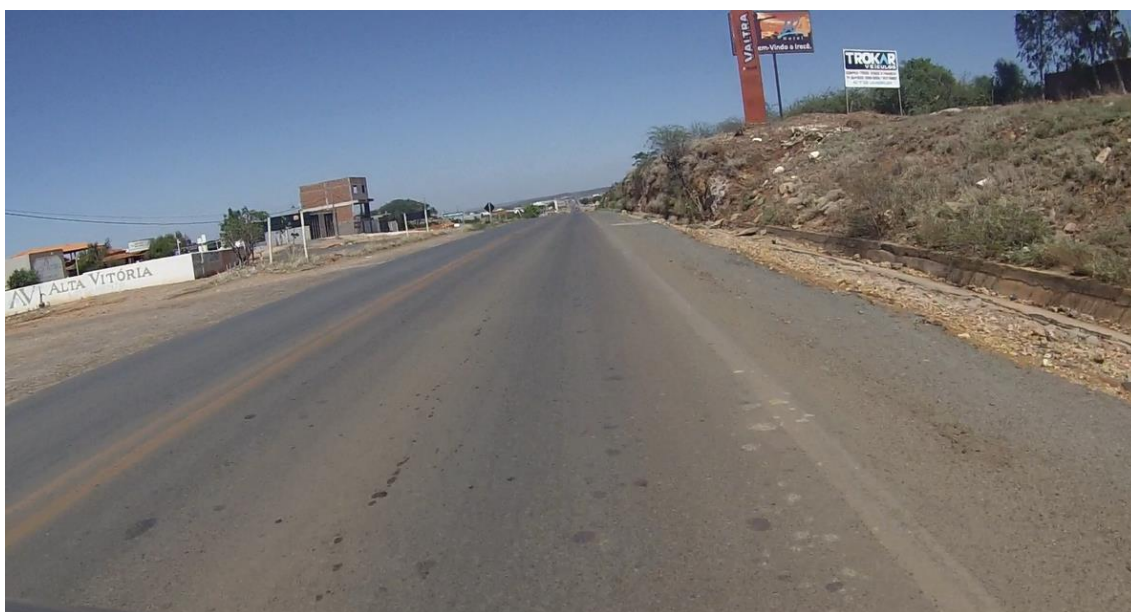
| Figura | Subtrecho | Rodovia | Segmento | | Avaliação das condições |
|---|---|---|---|---|---|
| 31 | 12 | BA-052 | 350+800 | 351+000 | Sinalização horizontal com pintura quase inexistente |

Figura 31 - km 350+800 ao km 351+000: Trecho urbano – sinalização horizontal com pintura quase inexistente.

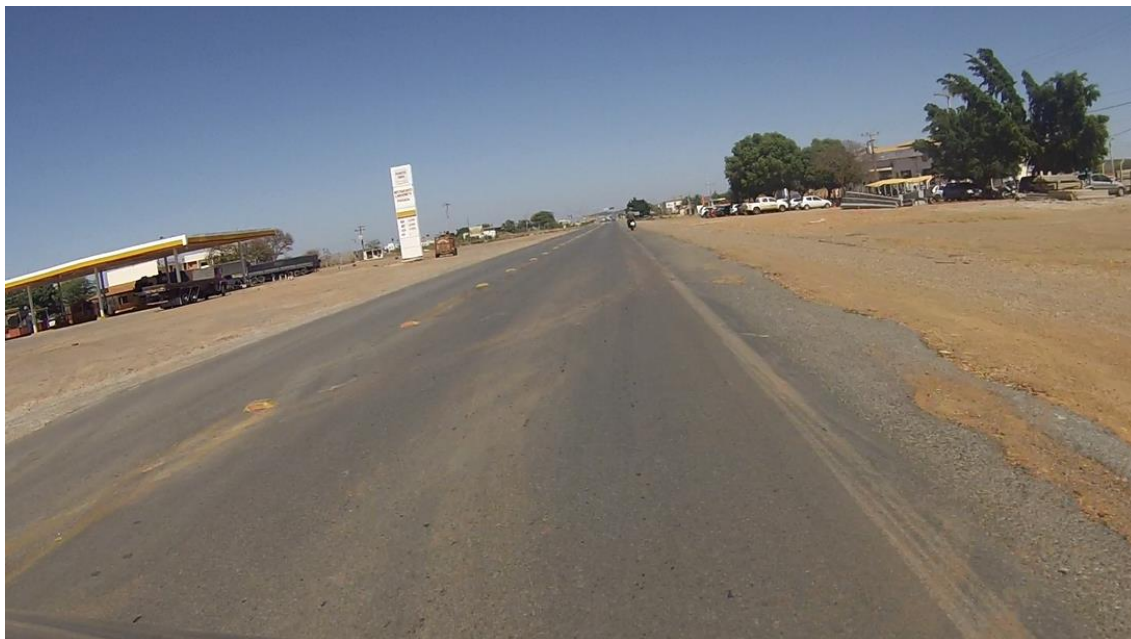
| Figura | Subtrecho | Rodovia | Segmento | | Avaliação das condições |
|---|---|---|---|---|---|
| 32 | 12 | BA-052 | 351+200 | 352+200 | Sinalização horizontal com pintura quase inexistente |

Figura 32 - km 351+200 ao km 352+200: Trecho urbano – sinalização horizontal com pintura quase inexistente.

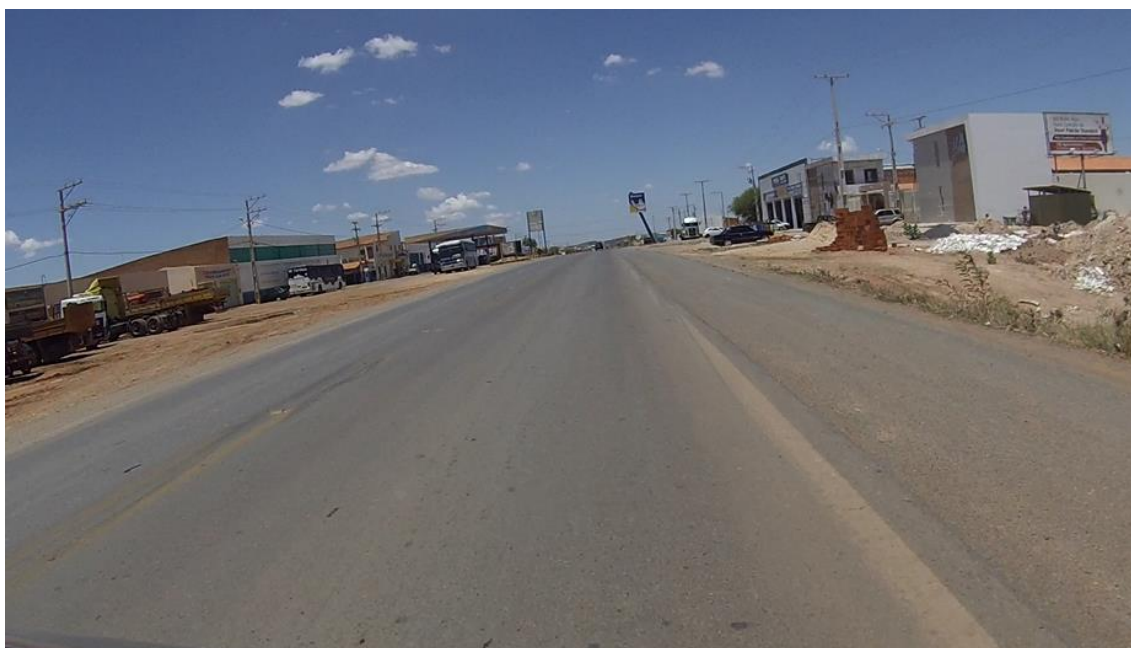
| Figura | Subtrecho | Rodovia | Segmento | | Avaliação das condições |
|---|---|---|---|---|---|
| 33 | 13 | BA-052 | 352+200 | 354+000 | Sinalização desgastada |

Figura 33 - km 352+200 ao km 354+000: Trecho urbano, sinalização desgastada.

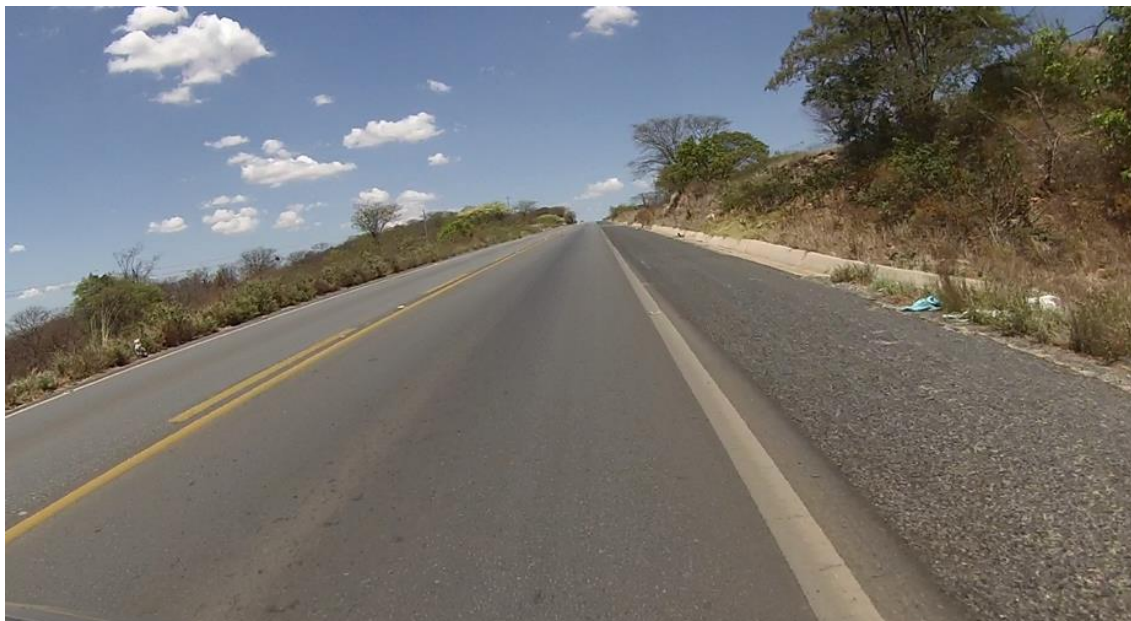
| Figura | Subtrecho | Rodovia | Segmento | | Avaliação das condições |
|---|---|---|---|---|---|
| 34 | 13 | BA-052 | 354+000 | 360+000 | Sinalização boa, porém suja e desgastada |

Figura 34 - km 354+000 ao km 360+000 (km 357+200): Sinalização boa, porém suja e desgastada.

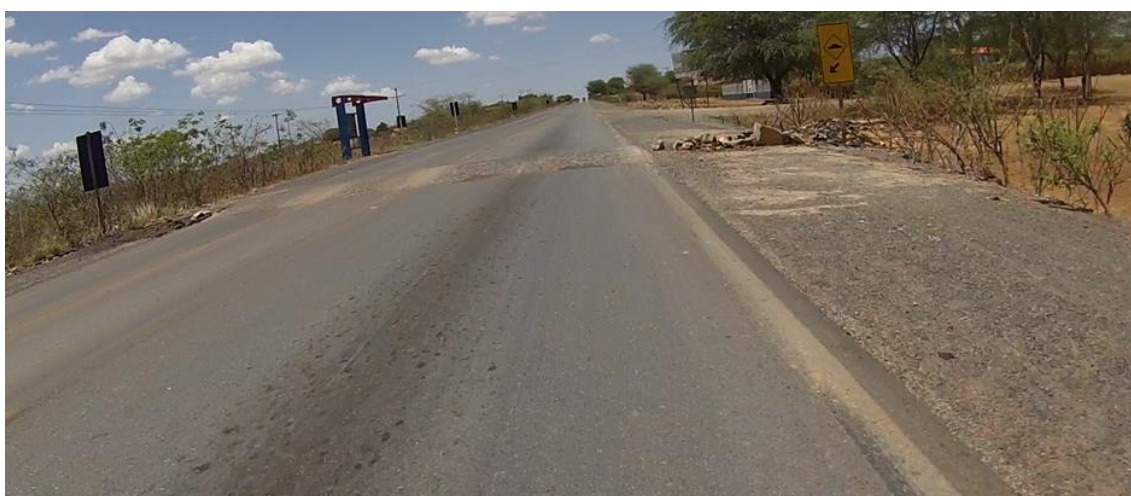
Figura 35 - km 370+000 ao km 377+000 (km 373+600): Trecho urbano, sinalização boa, porém suja e desgastada.

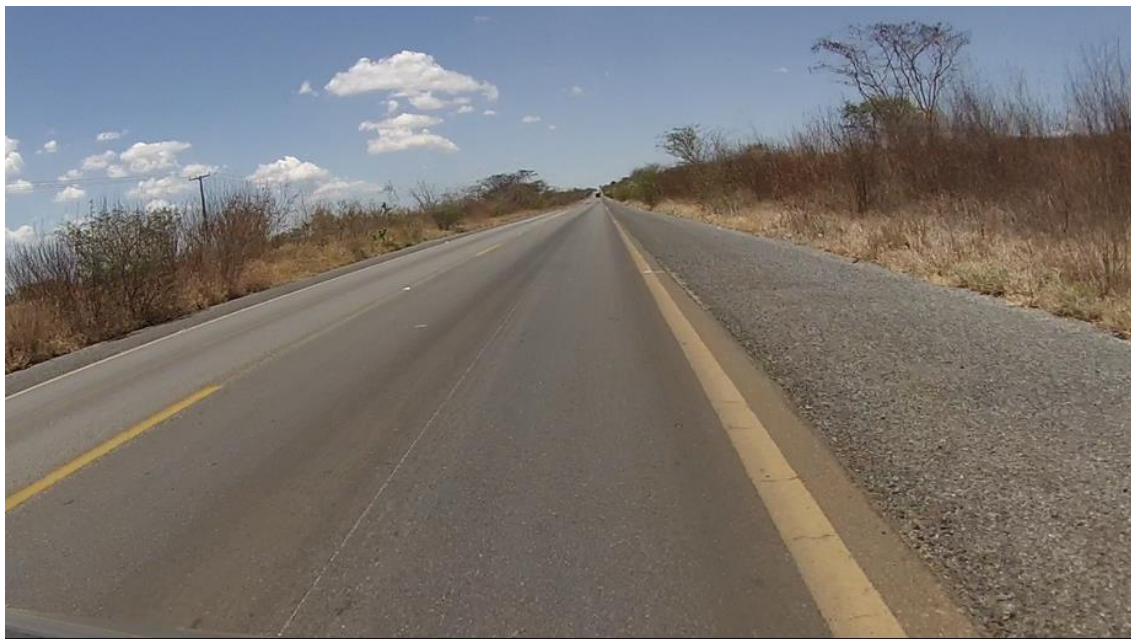
Figura 36 - km 377+000 ao km 383+000 (km 377+200): Trecho rural, sinalização boa, porém, suja e desgastada.

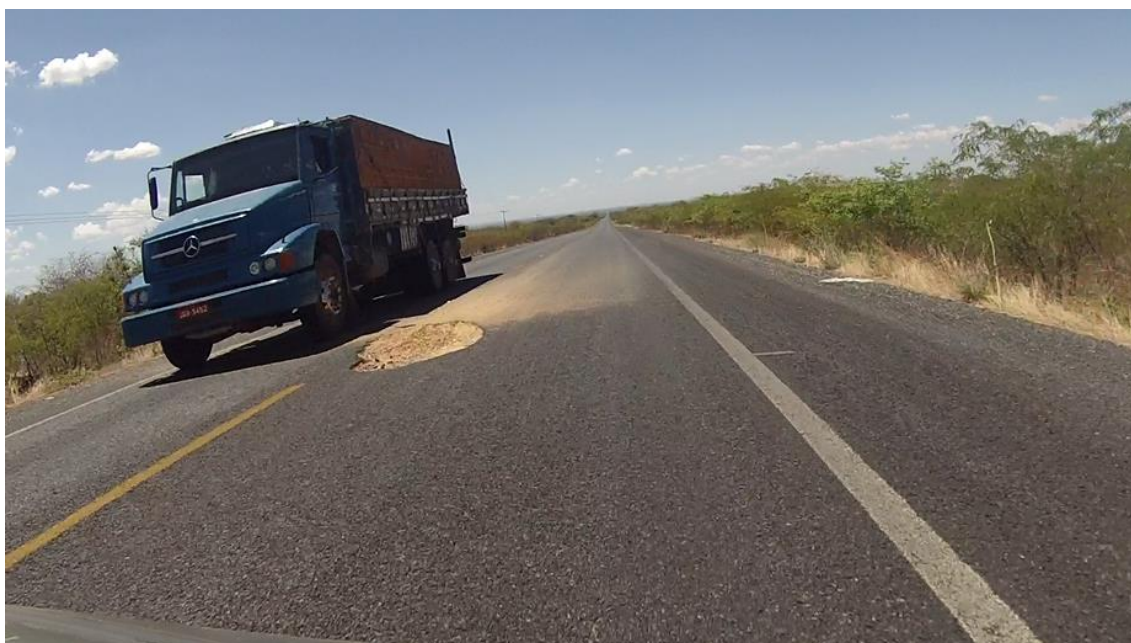
Figura 37 - km 387+000 ao km 418+500 (km 396+400): Trecho rural, sinalização boa, porém, suja, desgastada e com buraco na via.

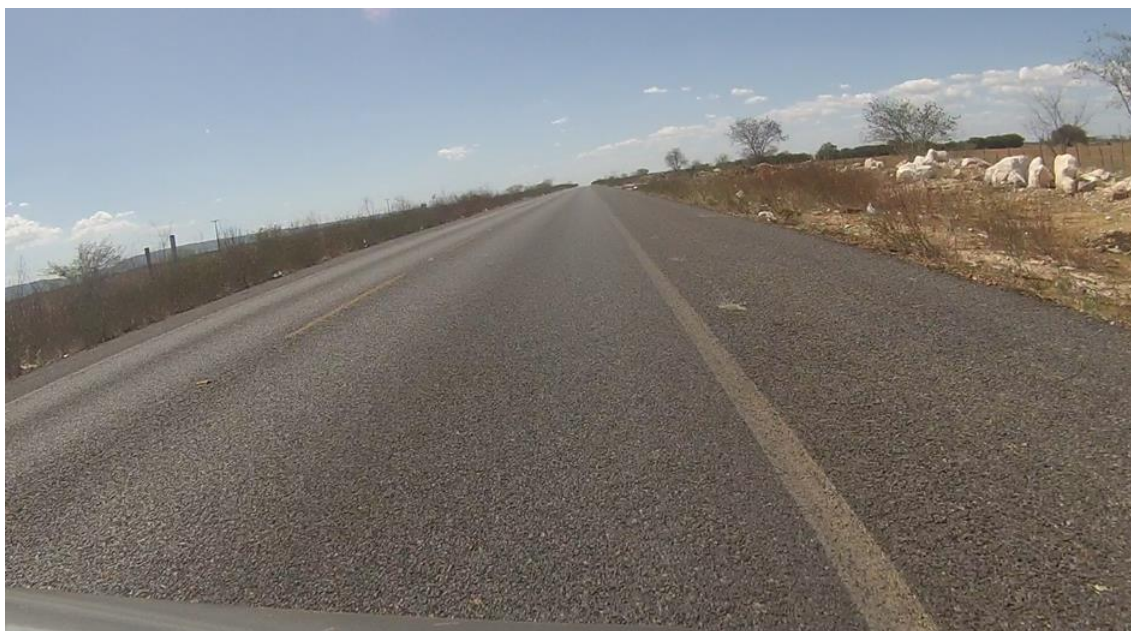
Figura 38 - km 419+000 ao 436+300 (km 419+000): Trecho rural, sinalização ruim e desgastada.

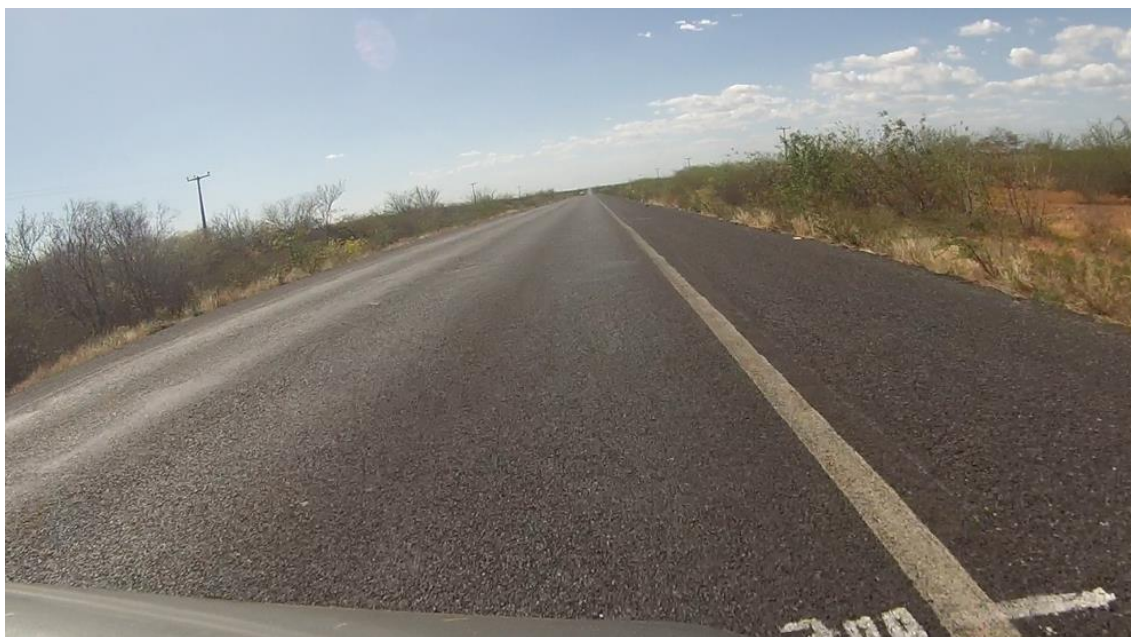
Figura 39 - km 438+000 ao 460+000 (km 445+700): Trecho rural, sinalização horizontal visível.

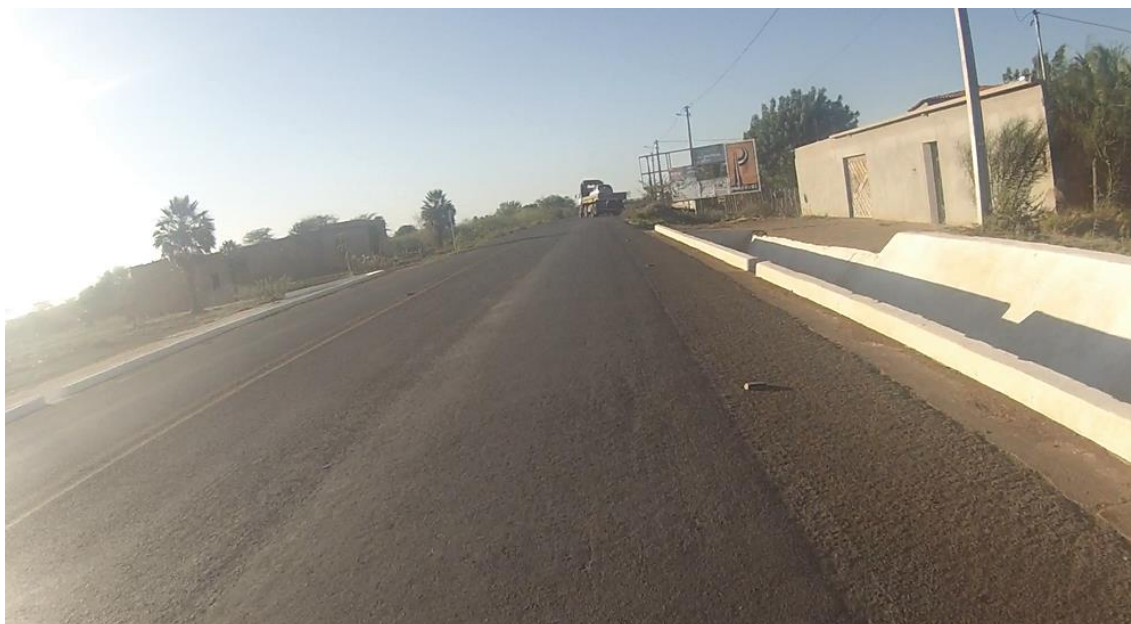
Figura 40 - km 0+000 ao 37+500 (km 0+100): Trecho urbano sinalização horizontal ruim e desgastada.

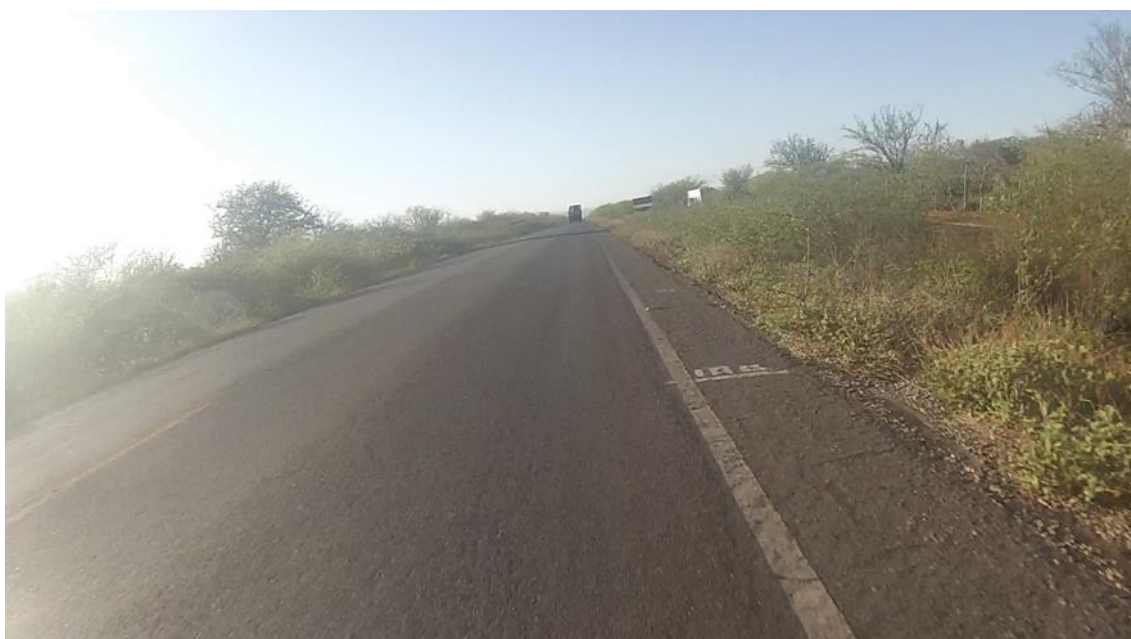
Figura 41 - km 37+500 ao 60+000 (km 45+100): Trecho rural, sinalização horizontal visível, porém, desgastada.

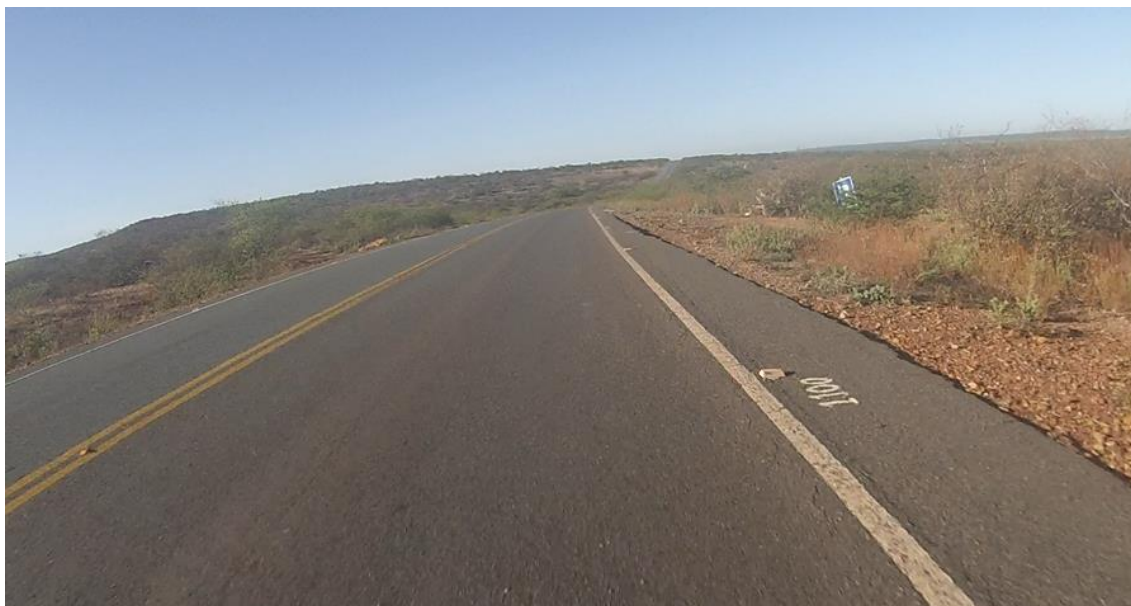
**Figura 42 - km 61+500 ao 83+720 (km 62+100): Trecho rural, sinalização horizontal nitidamente visível, porém, a vegetação esta cobrindo parte da sinalização vertical.**

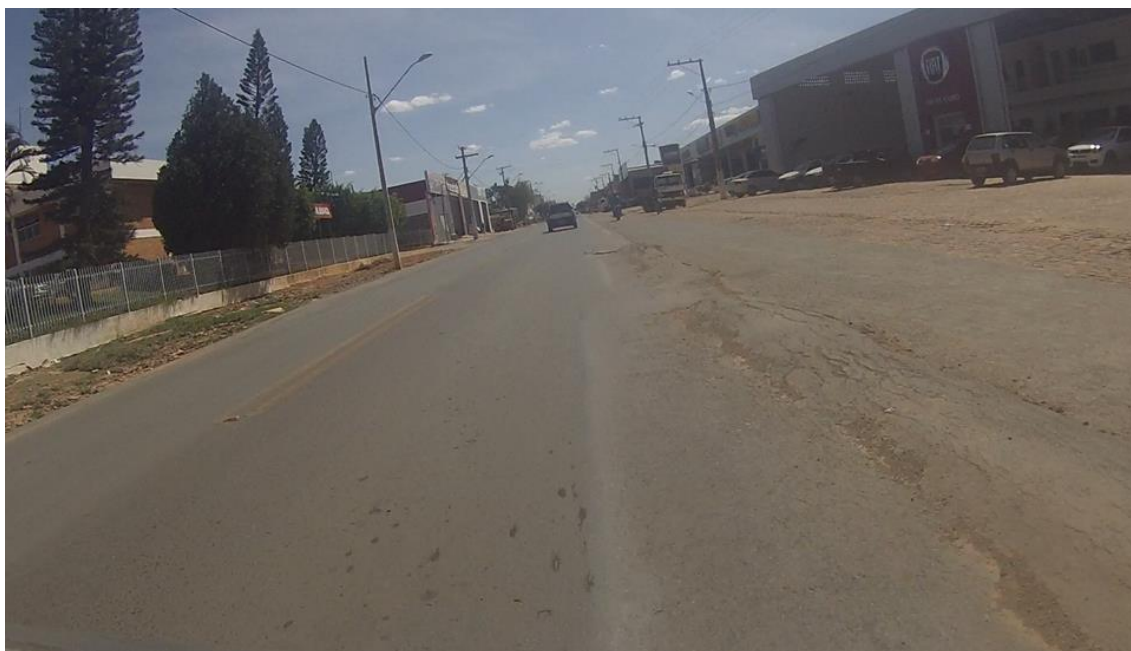
| Figura | Subtrecho | Rodovia | Segmento | | Avaliação das condições |
|---|---|---|---|---|---|
| 43 | 18 | BA-148 | 0+000 | 4+900 | Sinalização horizontal deteriorada e buracos na via |

**Figura 43 – km 0+000 ao 4+900: Trecho urbano, sinalização horizontal deteriorada e buracos na via.**

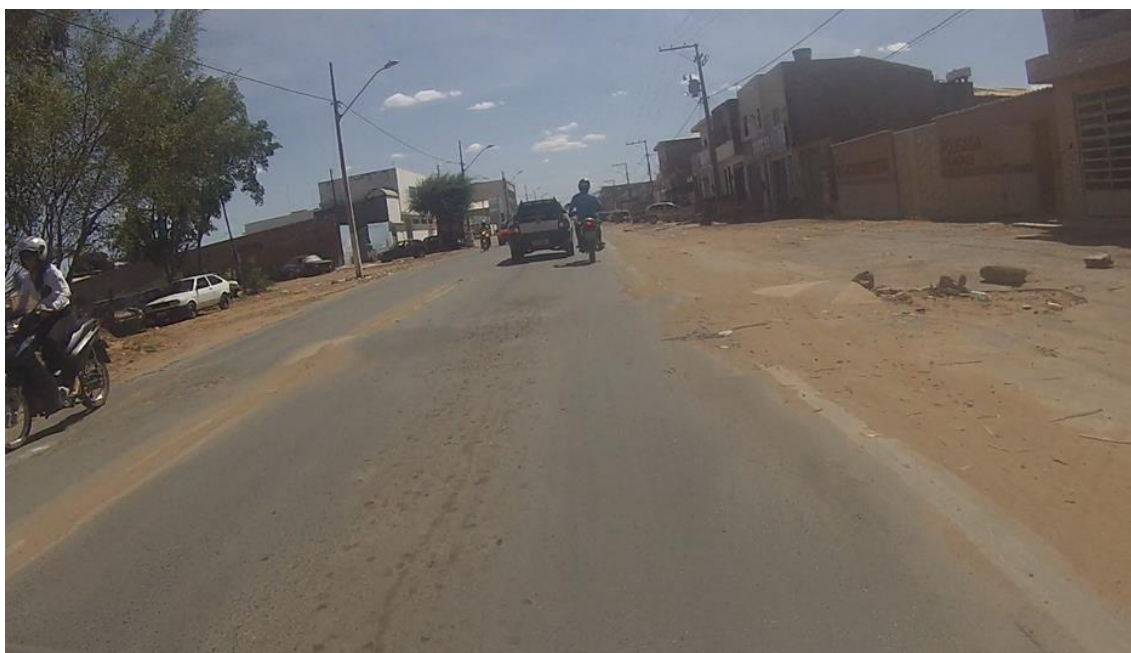
**Figura 44 - km 0+000 ao 4+900: Trecho urbano, sinalização horizontal desgastada/ inexistente no local da lombada e no resto da via**

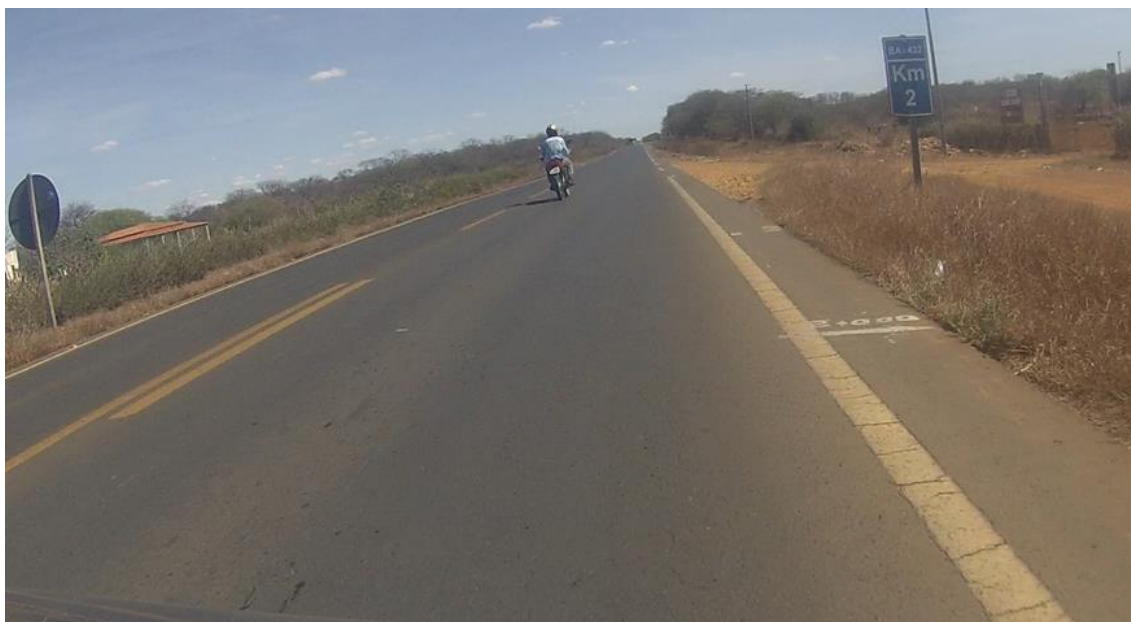
**Figura 45 - km 0+000 ao 5+600 (km 2+000): Trecho rural, sinalização horizontal nitidamente visível.**

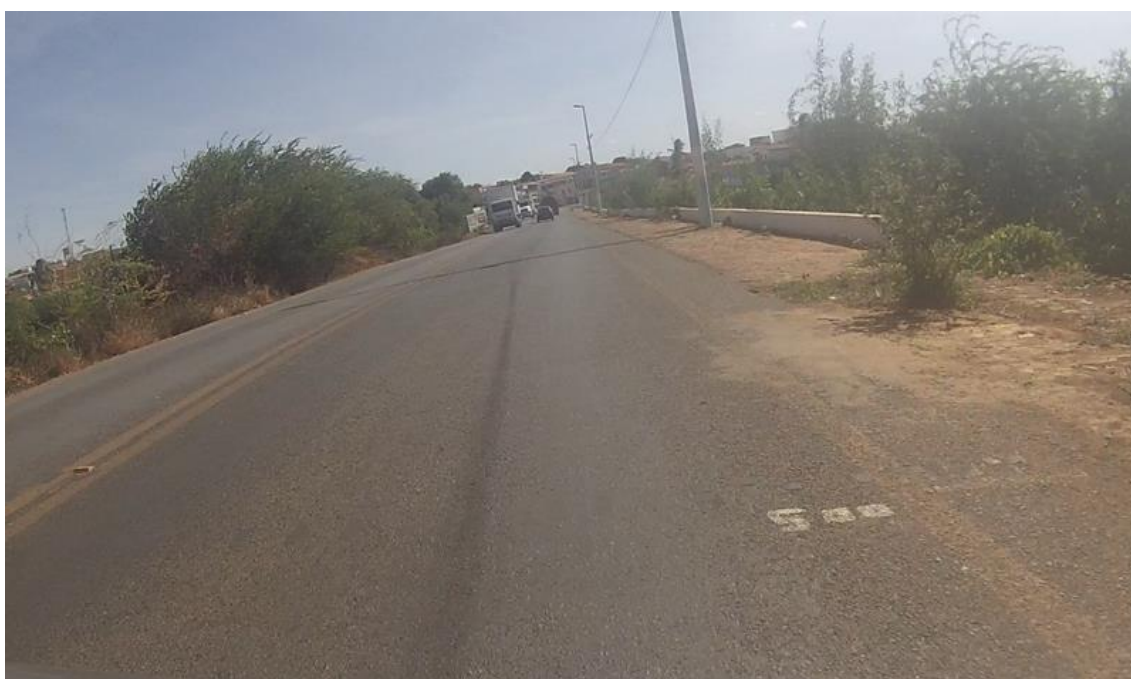
**Figura 46 - km 41+100 ao 42+200 (km 41+500): Trecho urbano, sinalização horizontal desgastada, falta defesa metálica em ambos os lados (talude negativo) .**

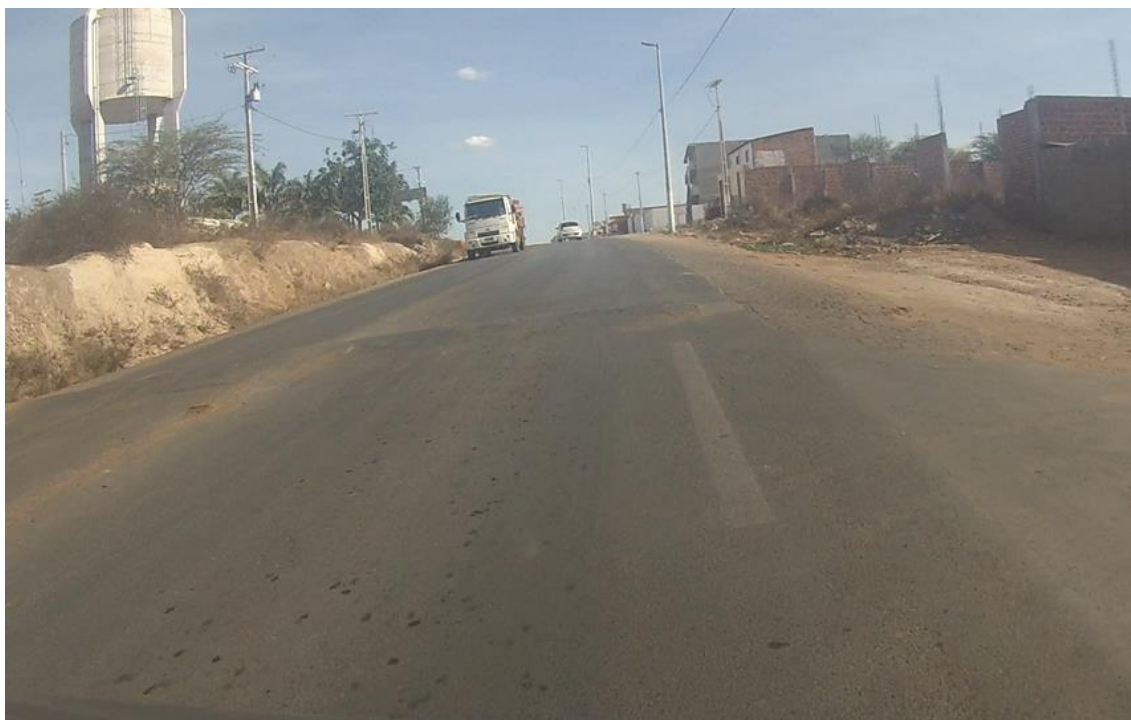
Figura 47 - km 42+200 ao 44+000 (km 42+200): Trecho urbano, sinalização horizontal ruim, desgastada e sem indicação de lombada.

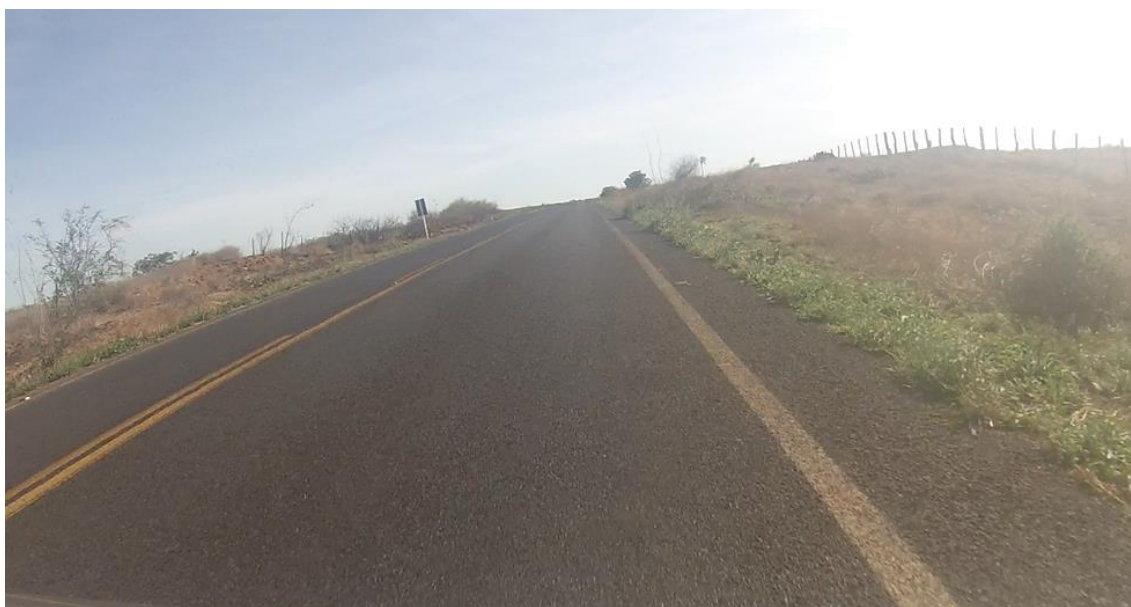
Figura 48 - km 44+000 ao trecho 56+000 (km55+100): Trecho rural, sinalização em bom estado, faixa horizontal nítida.

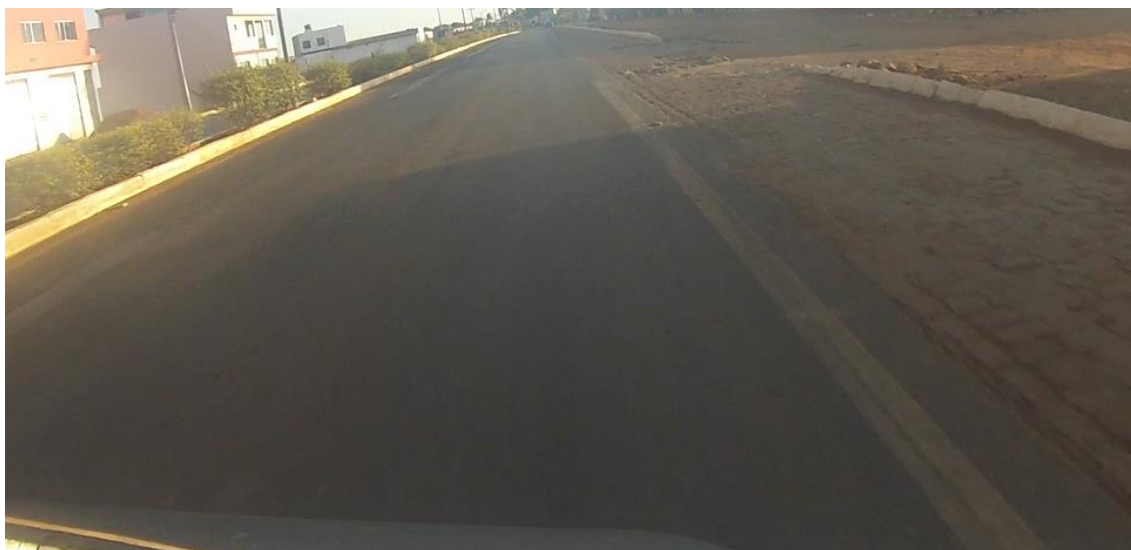
Figura 49 - km 108+000 ao 112+000 (km 108+200): Trecho urbano, pintura da sinalização horizontal quase inexistente.

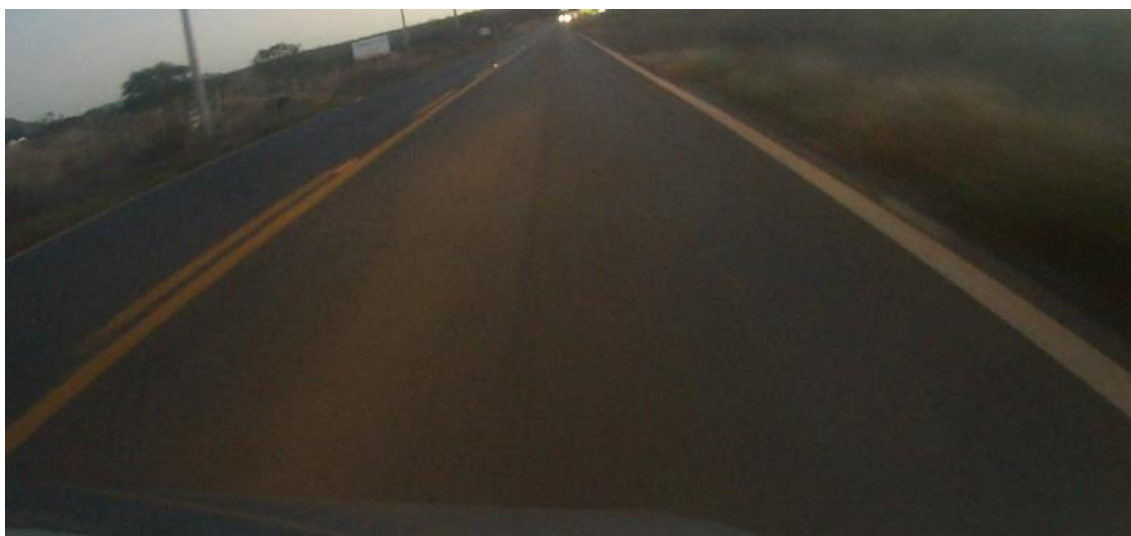
Figura 50 - km 112+000 ao 135+200 (km 135+100): Trecho rural, sinalização em bom estado, faixa horizontal nítida.
