# P5 – AVALIAÇÃO DE PASSIVOS AMBIENTAIS

**Sistema BA-052**

Título                      Produto 5 – Relatório de Passivos Ambientais

Data do documento: 19/02/2016

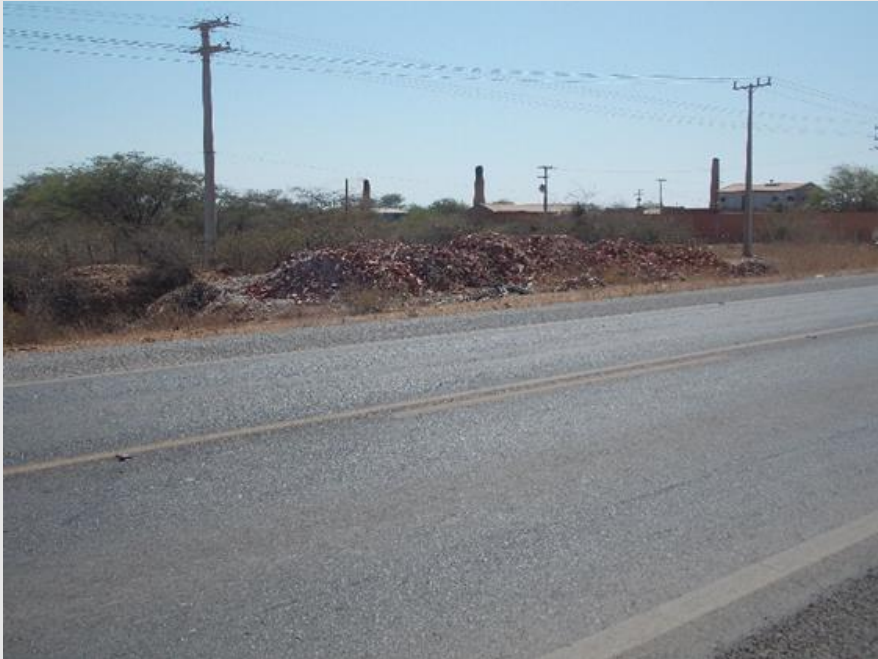
| Grupo III Problemas Decorrentes de Ações de Terceiros | | | | |
|---|---|---|---|---|
| <div>Id. Passivo 2015/001 – Ponto 01</div> | Entulho na faixa de domínio OF 67 | | | |

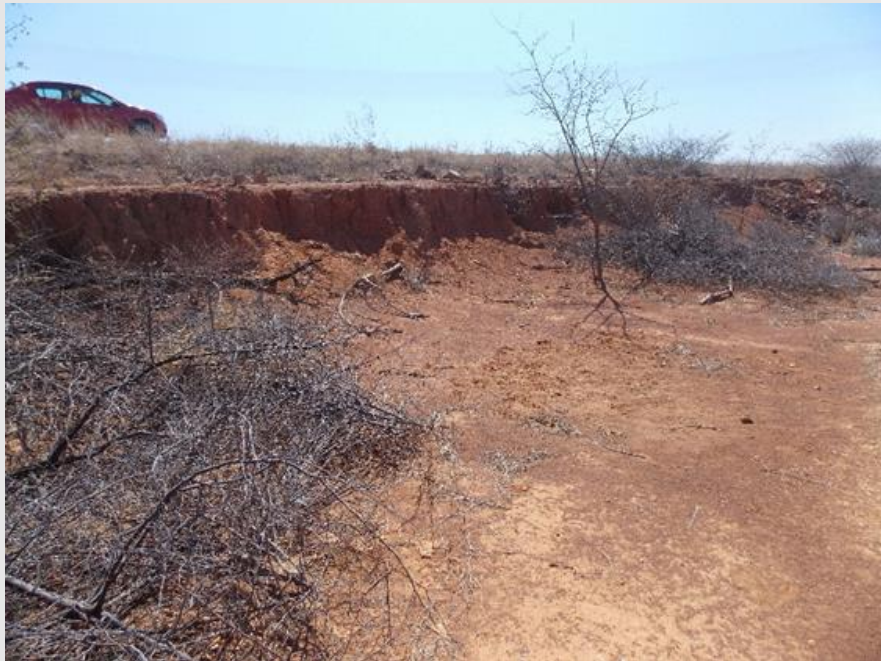
| Grupo I Faixa de Domínio e Áreas Adjacentes | | | | |
|---|---|---|---|---|
| | Erosão ER 01 | | | |

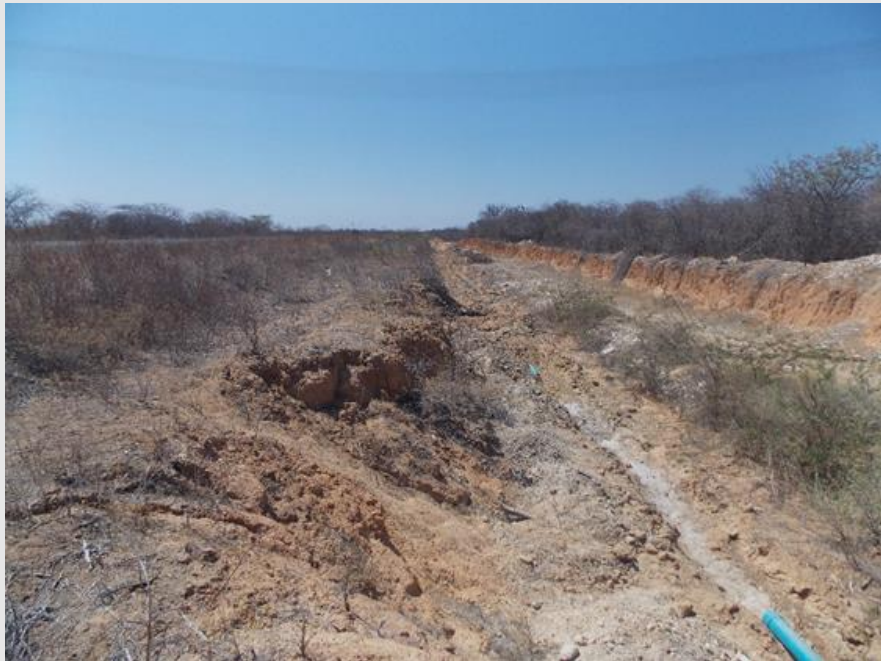
| Grupo I Faixa de Domínio e Áreas Adjacentes | | | | |
|---|---|---|---|---|
| <div>Id. Passivo 2015/006 – Ponto 16/17/18/19/20/22</div> | Erosão em corte de trincheira ER 01, DS 06 | | | |

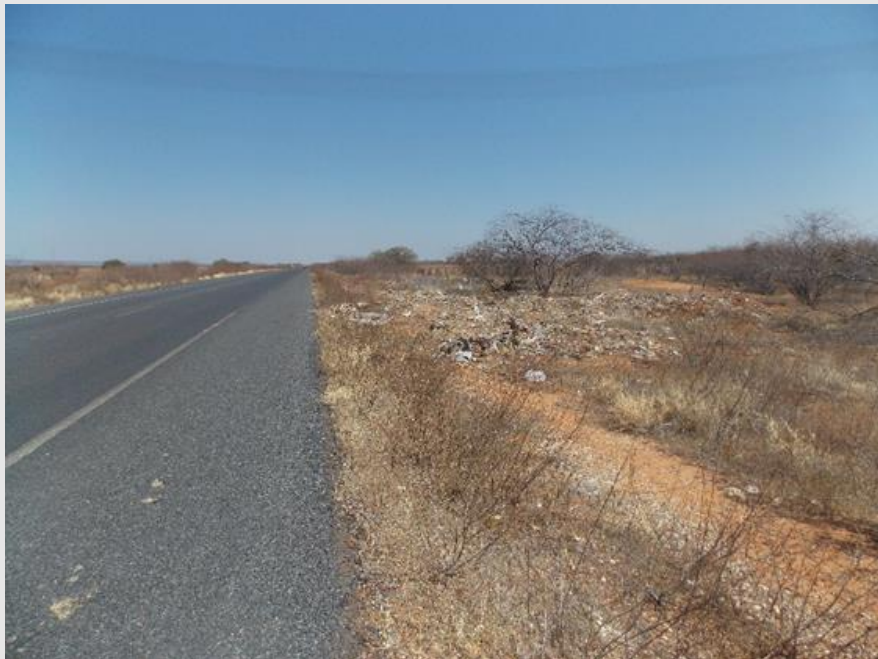
| Grupo III Problemas Decorrentes de Ações de Terceiros | | | | |
|---|---|---|---|---|
| <div>Id. Passivo 2015/007 – Ponto 21</div> | Entulho/Lixo na faixa de domínio OF 67 | | | |

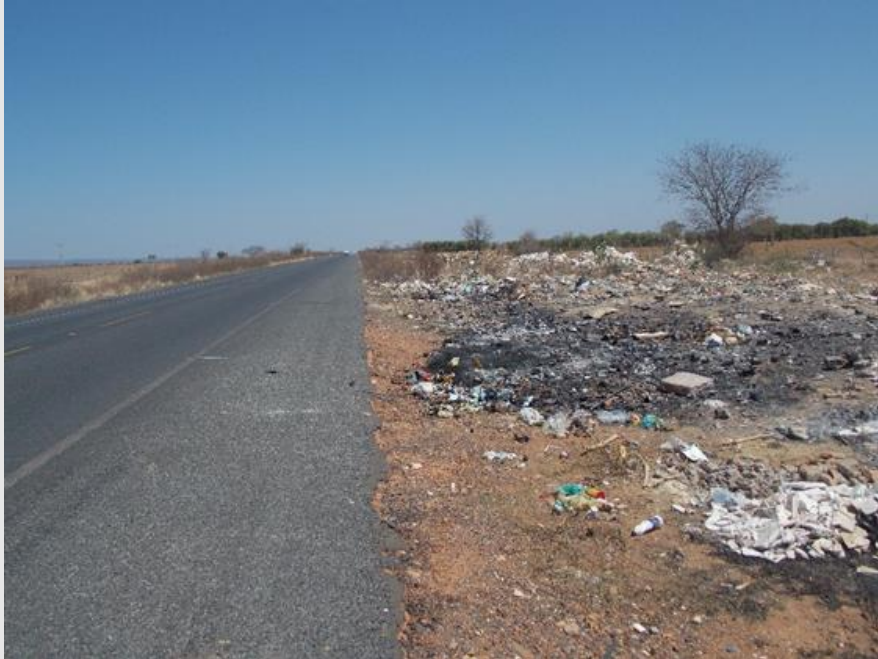
| Grupo III Problemas Decorrentes de Ações de Terceiros | | | | |
|---|---|---|---|---|
| <div>Id. Passivo 2015/008 – Ponto 23</div> | Entulho/Lixo na faixa de domínio OF 67 | | | |

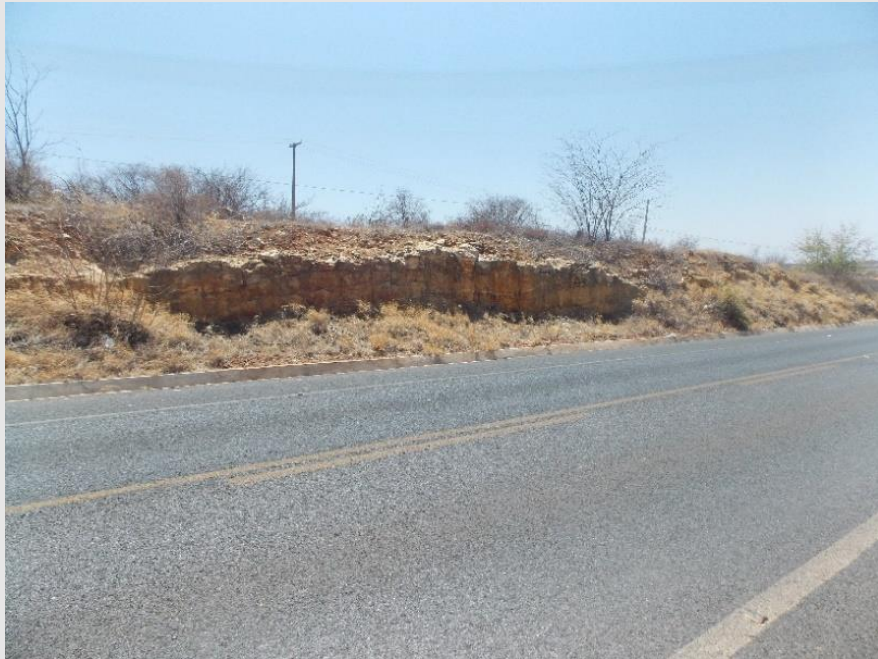
| Grupo I Faixa de Domínio e Áreas Adjacentes | | | | |
|---|---|---|---|---|
| <div>Id. Passivo 2015/009 – Ponto 24</div> | Queda de blocos RB 15 | | | |

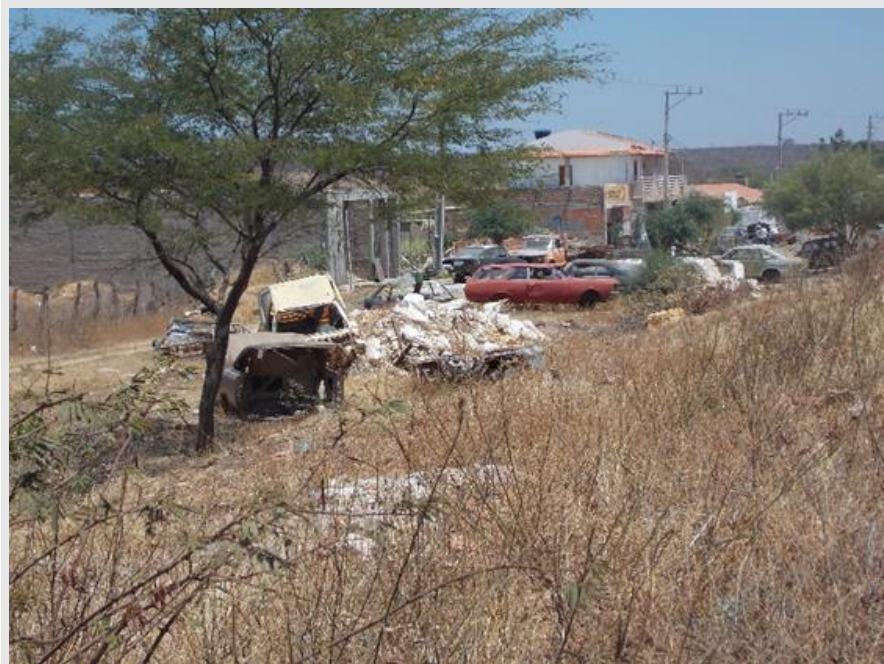
| Grupo III Problemas Decorrentes de Ações de Terceiros | | | | | |
|---|---|---|---|---|---|
| Entulho e ferro velho espalhado pela faixa de domínio da rodovia/Limpeza da faixa de domínio. | | | | | |

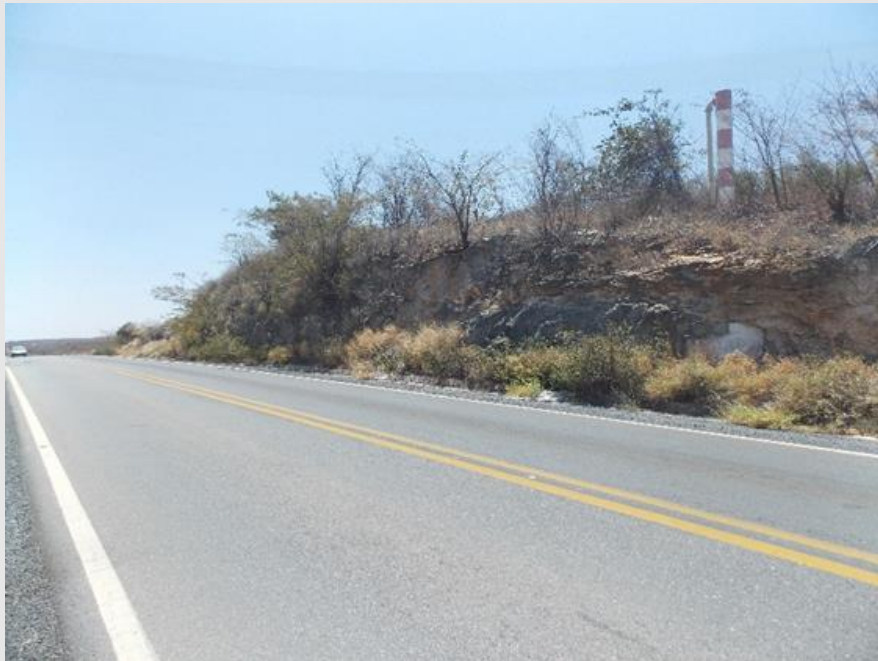
| Grupo I Faixa de Domínio e Áreas Adjacentes | | | | |
|---|---|---|---|---|
| | Erosão e queda de Blocos, QB 14, RB 15 | | | |

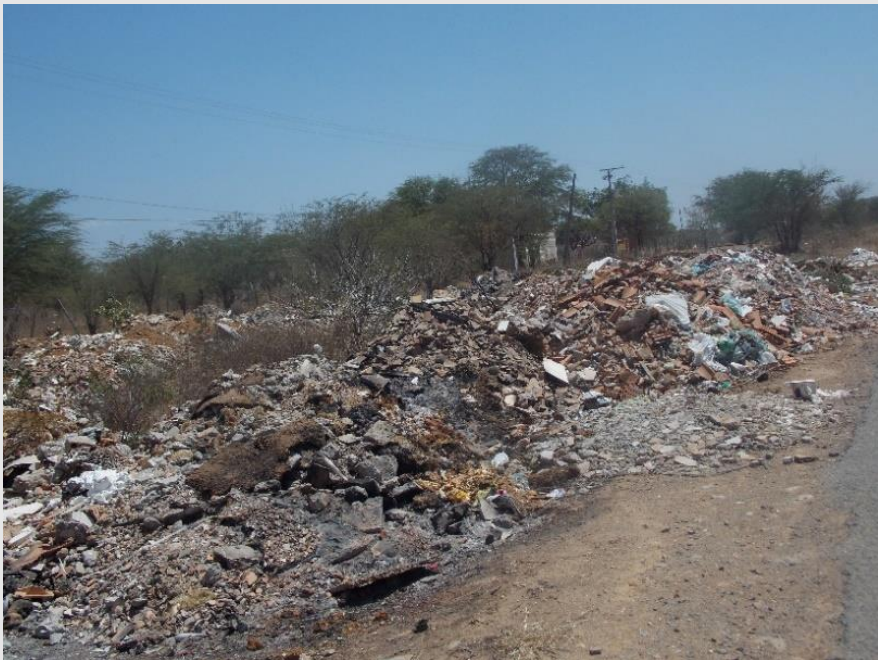
| Grupo III Problemas Decorrentes de Ações de Terceiros | | | | |
|---|---|---|---|---|
| Id. Passivo 2015/018 – Ponto 33 | | Entulho na faixa de domínio OF 67 | | |

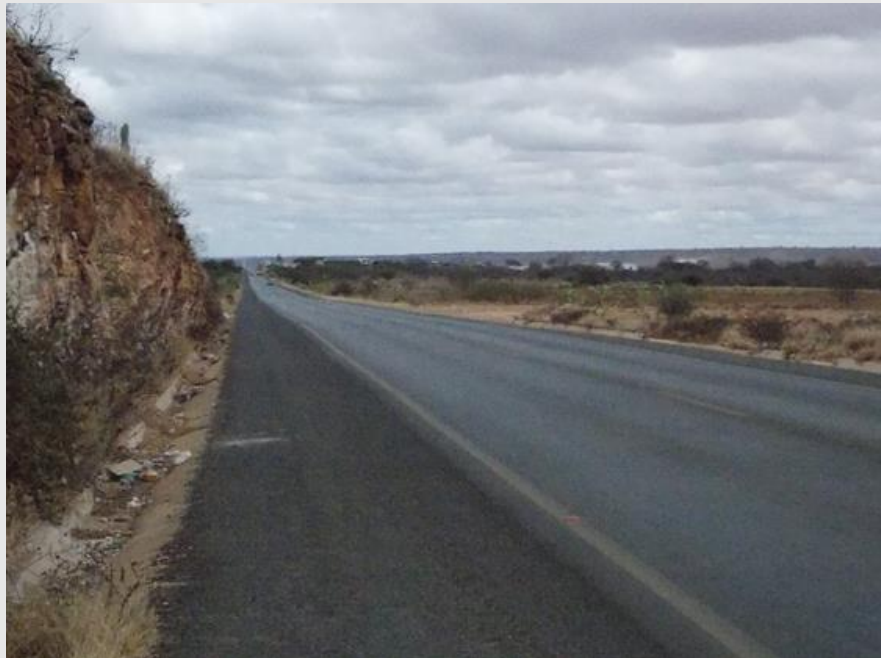
| Grupo I Faixa de Domínio e Áreas Adjacentes | | | | |
|---|---|---|---|---|
| | Queda de Blocos e Assoreamento do sistema de canaletas QB 13, AS 68 | | | |

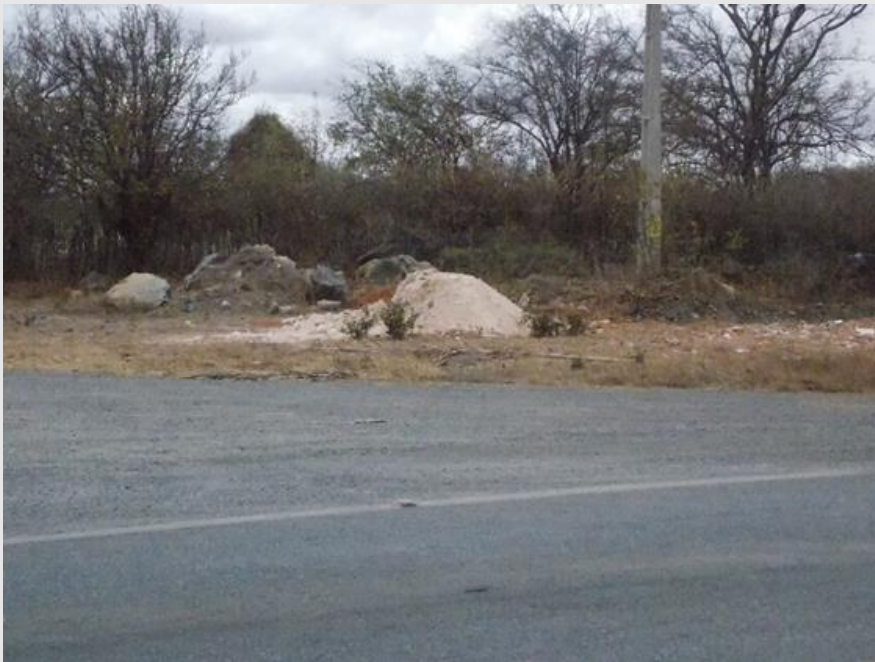
| Grupo III Problemas Decorrentes de Ações de Terceiros | | | | | |
|---|---|---|---|---|--|
| | Entulho na faixa de domínio OF 67 | | | | |

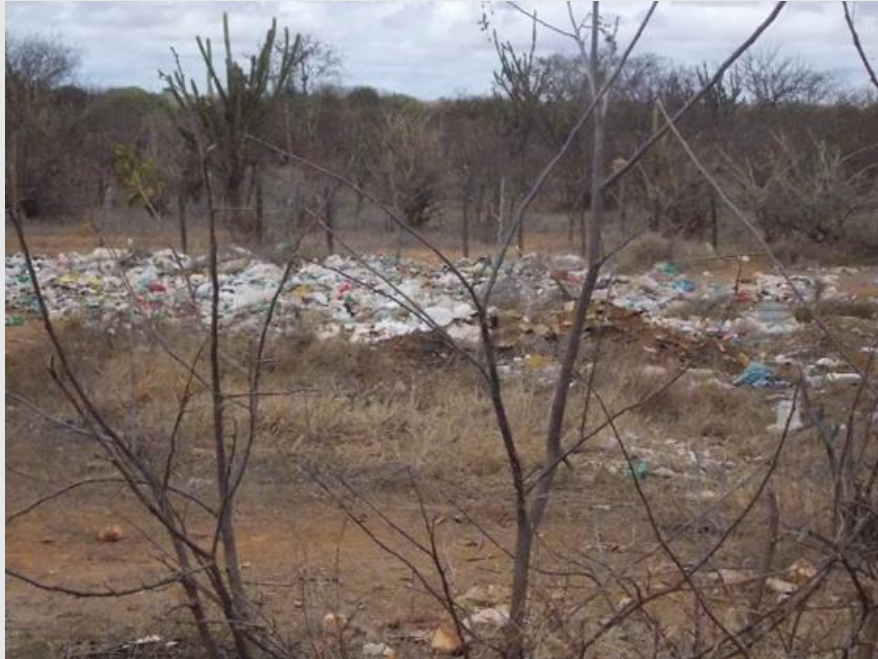
| Grupo III Problemas Decorrentes de Ações de Terceiros | | | | |
|---|---|---|---|---|
| Id. Passivo 2015/23 – Ponto 38 | | Entulho na faixa de domínio OF 67 | | |

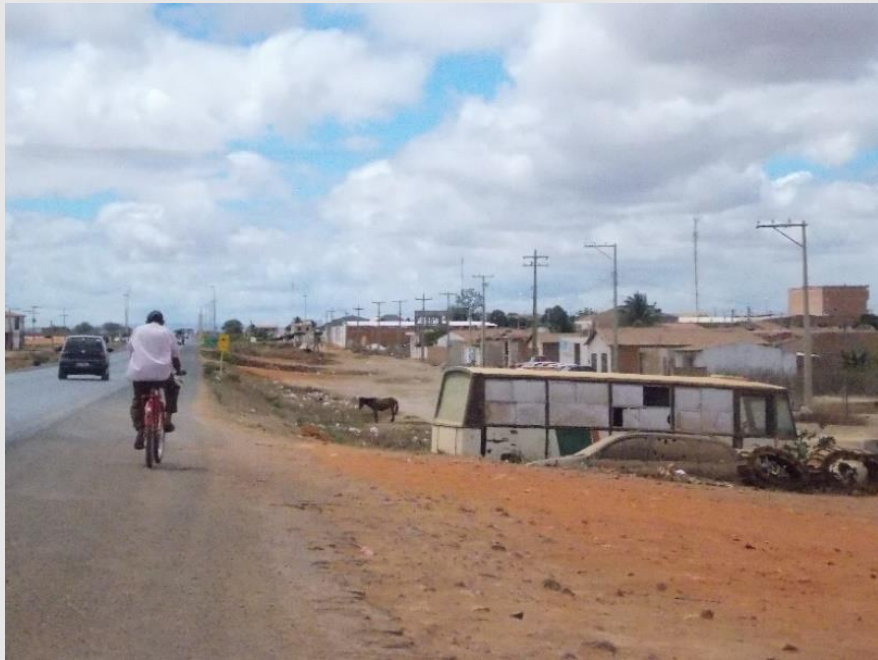
| Grupo III Problemas Decorrentes de Ações de Terceiros | | | | |
|---|---|---|---|---|
| | Entulho na faixa de domínio OF 67 | | | |

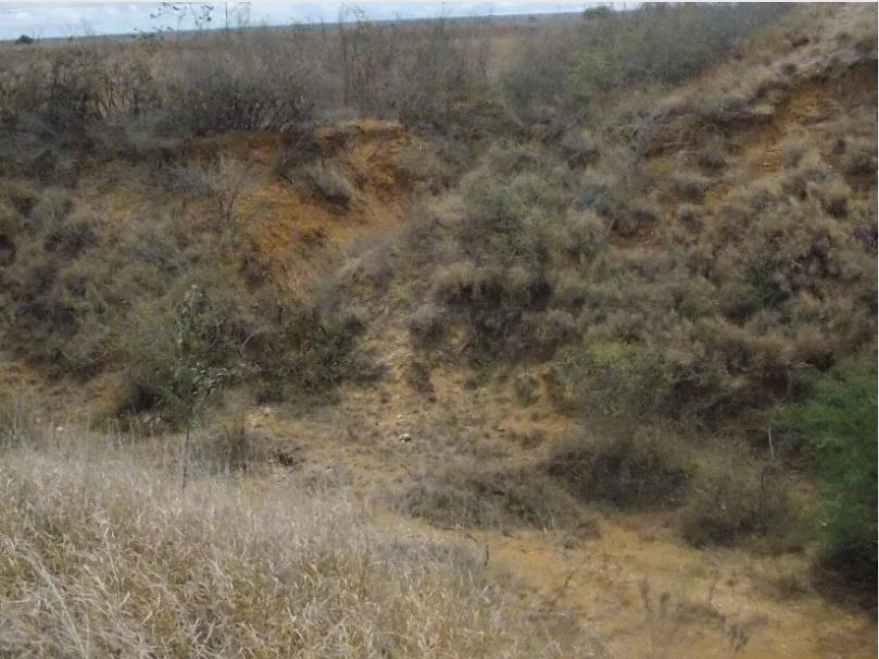
| Grupo I Faixa de Domínio e Áreas Adjacentes | | | | |
|---|---|---|---|---|
| <div>Id. Passivo 2015/25 – 40</div> | Erosão e desagregação superficial ER 01, DS 06 | | | |

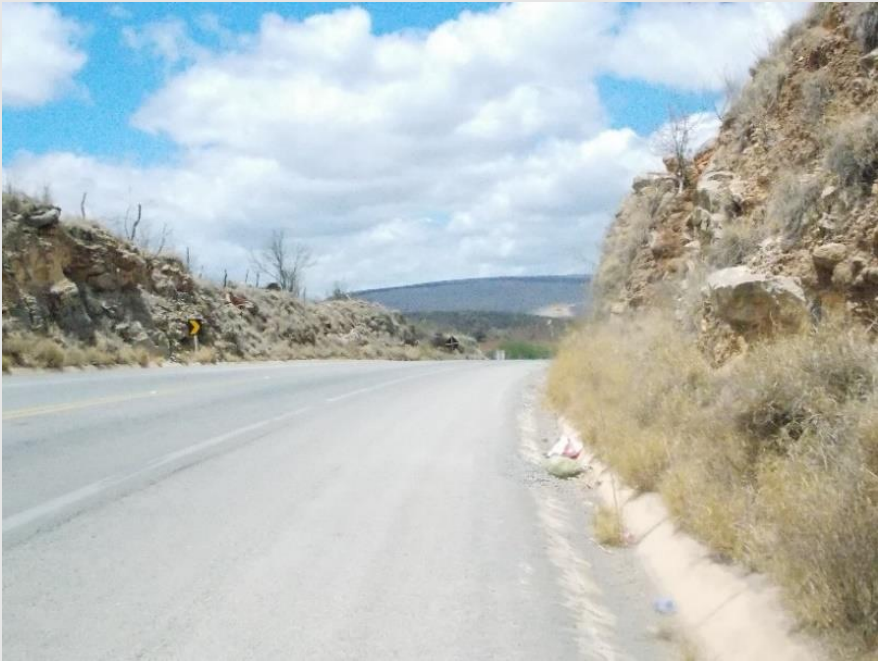
| Grupo I Faixa de Domínio e Áreas Adjacentes | | | | |
|---|---|---|---|---|
| | Erosão e queda de blocos ER 01, QB 14, ES 07 | | | |

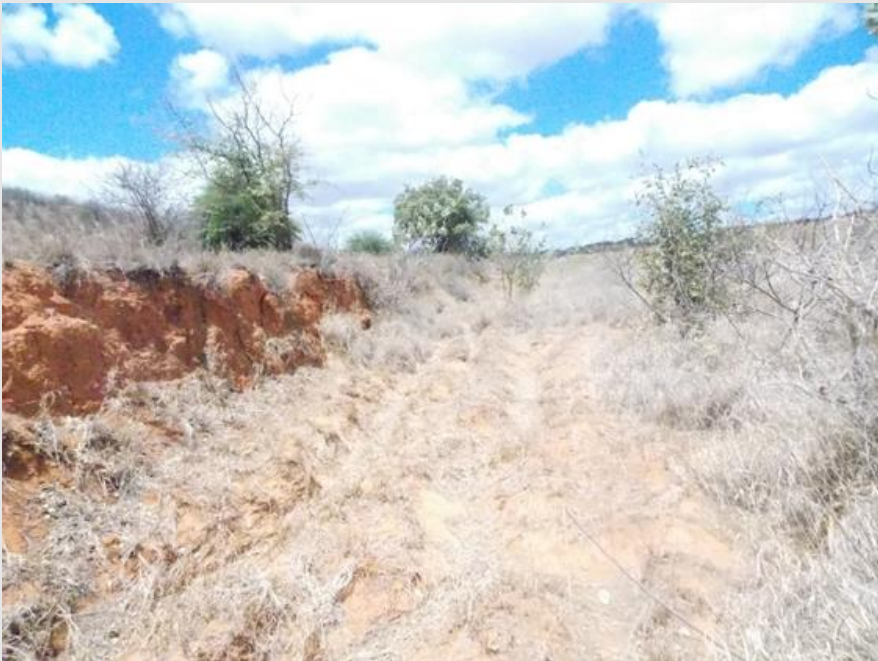
| Grupo I Faixa de Domínio e Áreas Adjacentes | | | | |
|---|---|---|---|---|
| <div>Id. Passivo 2015/30 – Ponto 45</div> | Erosão e queda de blocos ER 01, QB 14, ES 07 | | | |

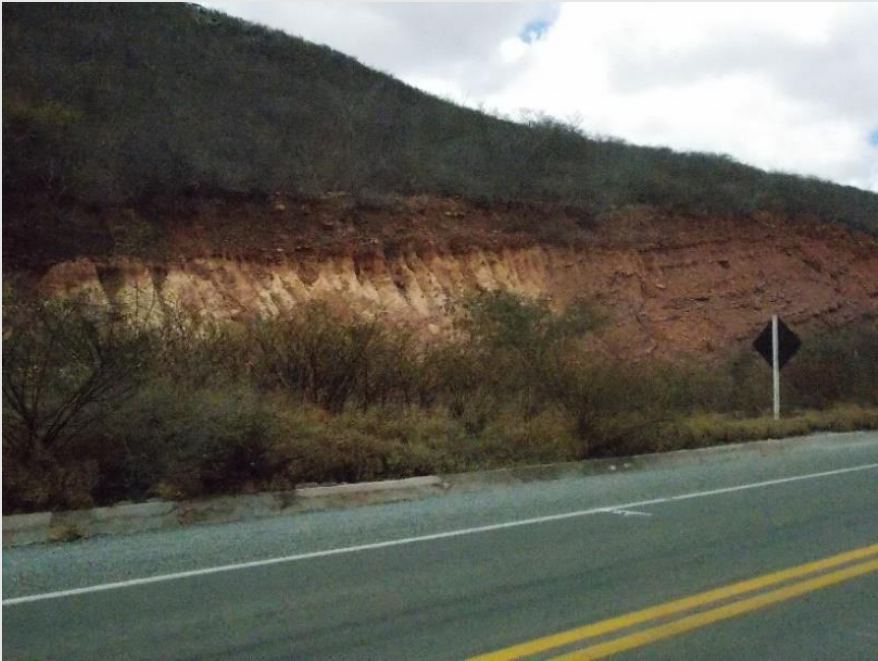
| Grupo I Faixa de Domínio e Áreas Adjacentes | | | | |
|---|---|---|---|---|
| | Erosão e queda de blocos ER 01, QB 14, ES 07 | | | |

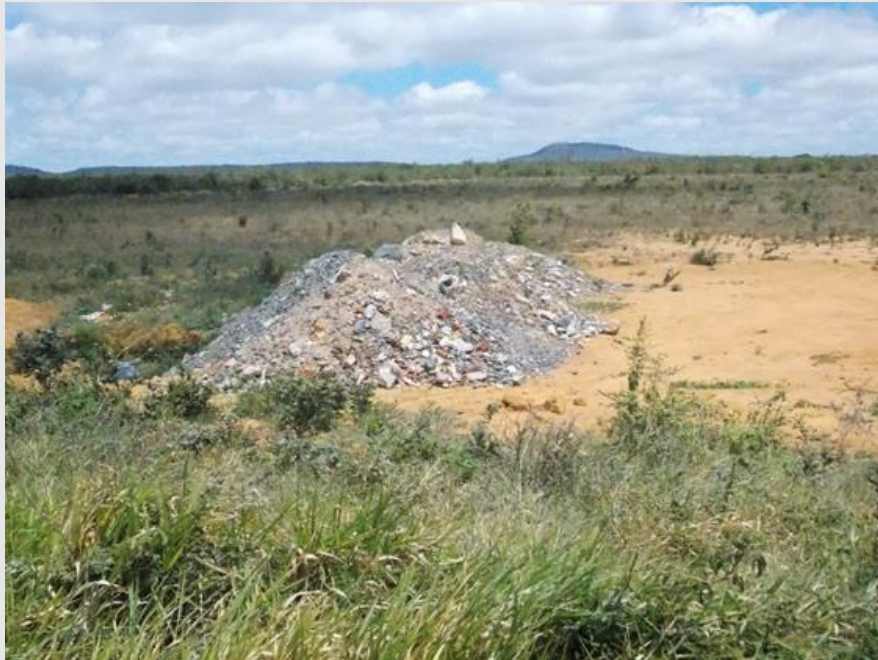
| Grupo III Problemas Decorrentes de Ações de Terceiros | | | | |
|---|---|---|---|---|
| Id. Passivo 2015/33 – Ponto 52 | | Entulho na faixa de domínio OF 67 | | |

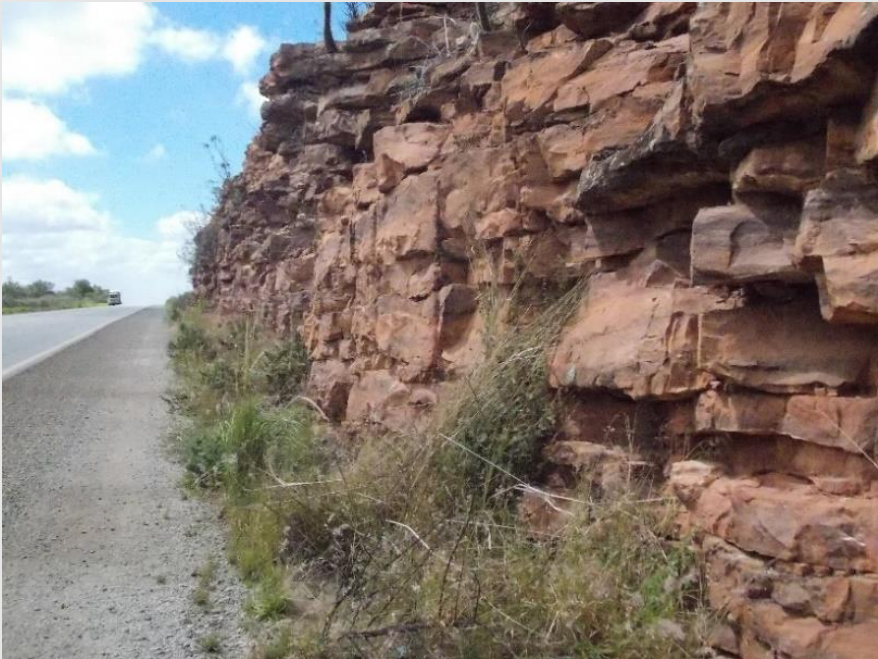
| Grupo I Faixa de Domínio e Áreas Adjacentes | | | | |
|---|---|---|---|---|
| | Queda de Blocos QB 13, QB 14 | | | |

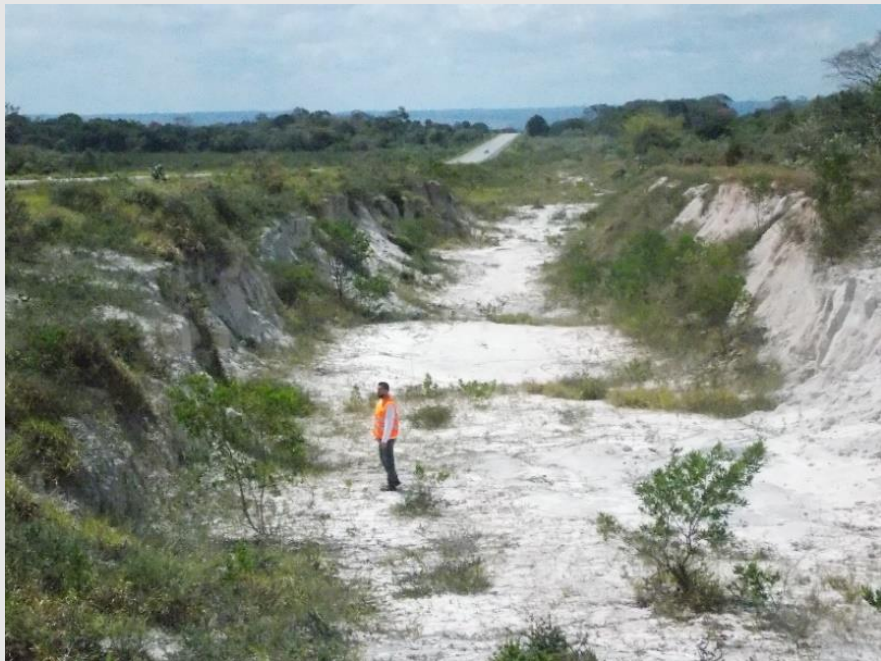
| Grupo I Faixa de Domínio e Áreas Adjacentes | | | | |
|---|---|---|---|---|
| | Erosão em sulcos e escorregamento ER 01, ES 07 | | | |

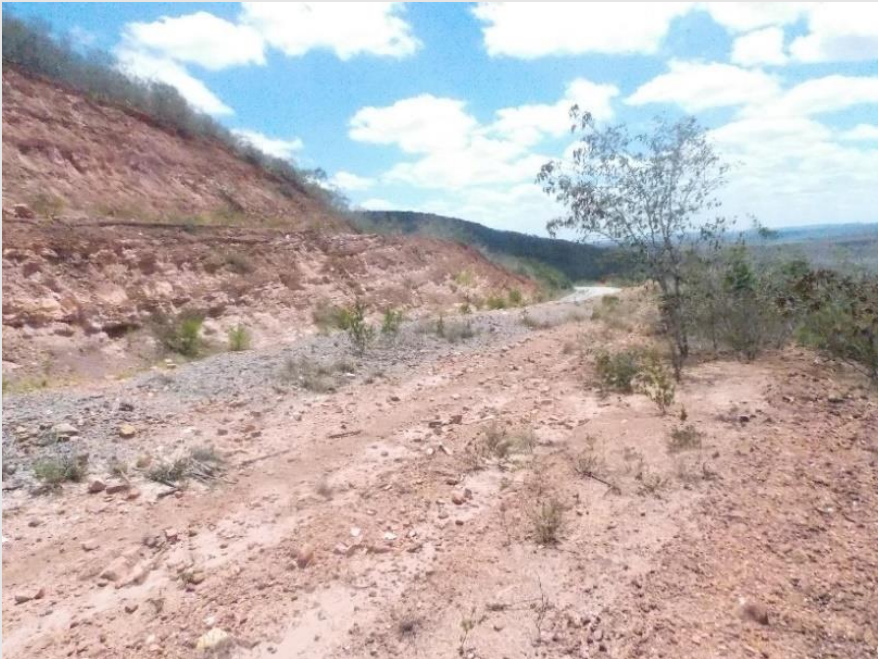
| Grupo I Faixa de Domínio e Áreas Adjacentes | | | | |
|---|---|---|---|---|
| <div>Id. Passivo 2015/42 – Ponto 67</div> | Escorregamento ES 07, ER 01 | | | |

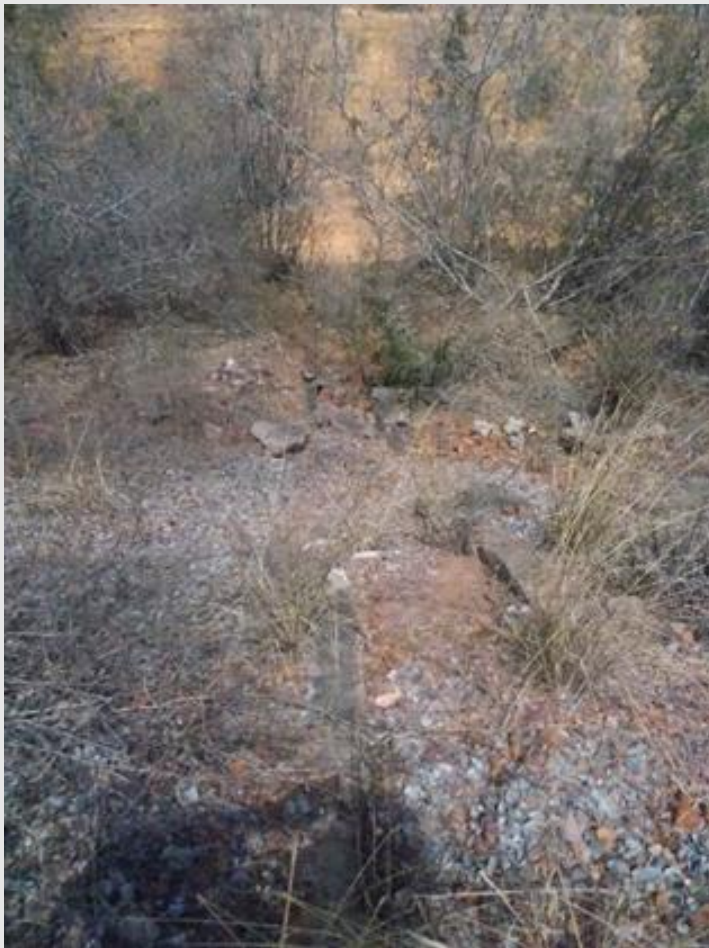
| Grupo I Faixa de Domínio e Áreas Adjacentes | | | | |
|---|---|---|---|---|
| <div>Id. Passivo 2015/43 – Ponto 68/69</div> <div></div> | Assoreamento do sistema de drenagem AS 69 | | | |

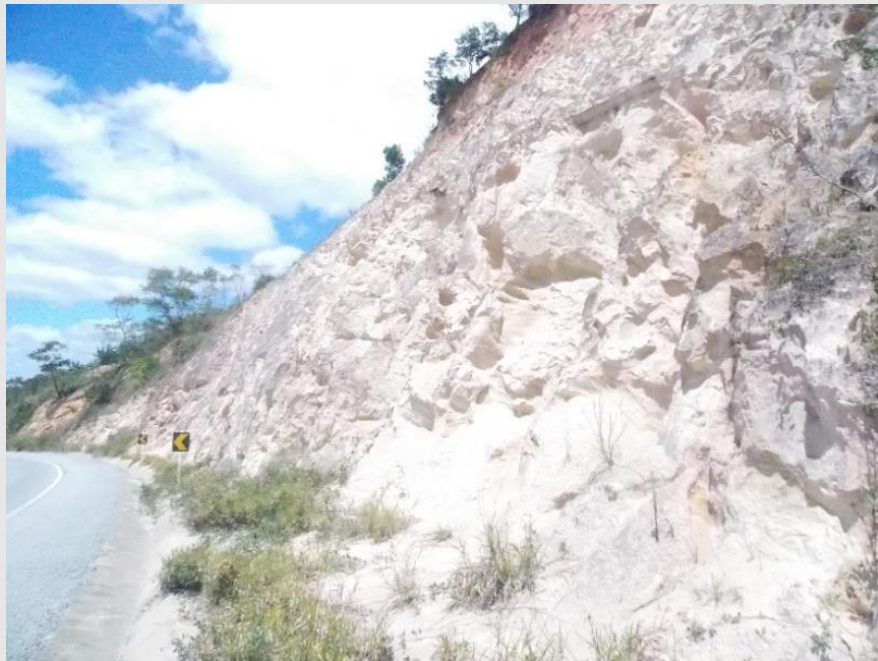
| Grupo I Faixa de Domínio e Áreas Adjacentes | | | | |
|---|---|---|---|---|
| <div>Id. Passivo 2015/47 – Ponto 74</div> | Erosão ER 05 | | | |

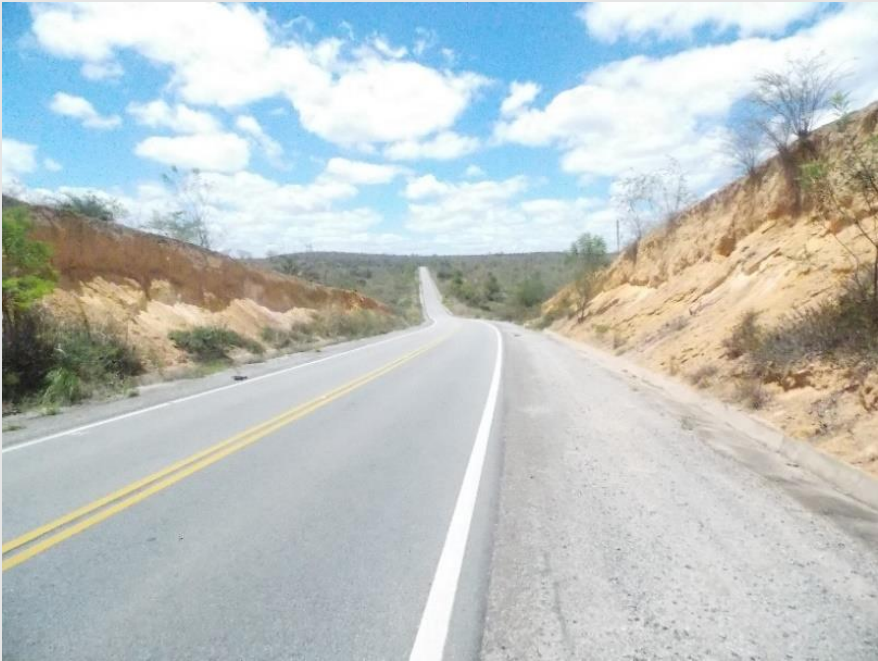
| Grupo I Faixa de Domínio e Áreas Adjacentes | | | | |
|---|---|---|---|---|
| <div>Id. Passivo 2015/49 – Ponto 76</div> | Erosão ER 05 | | | |

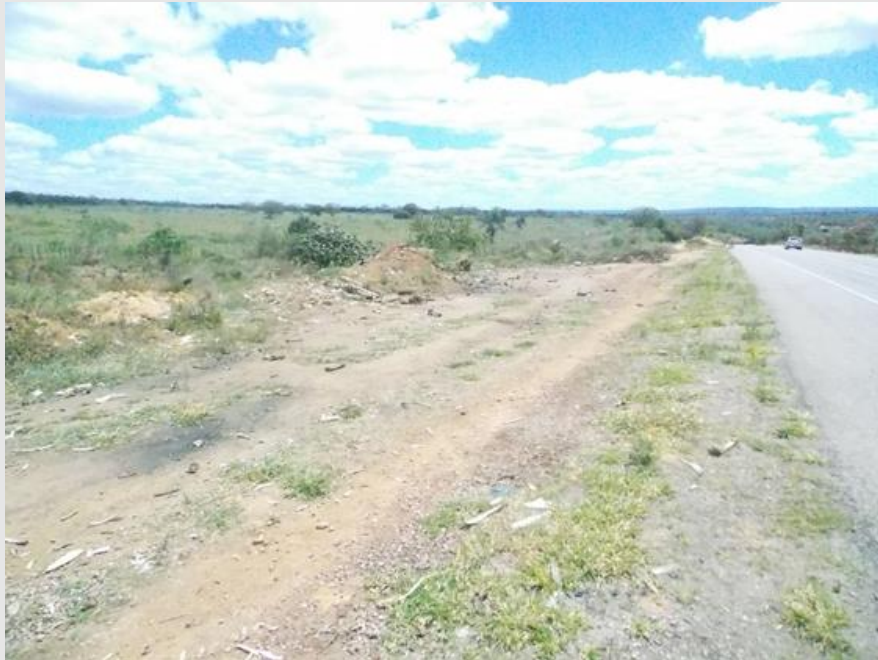
| Grupo III Problemas Decorrentes de Ações de Terceiros | | | | |
|---|---|---|---|---|
| Id. Passivo 2015/55 – Ponto 82 | | Entulho na faixa de domínio OF 67 | | |

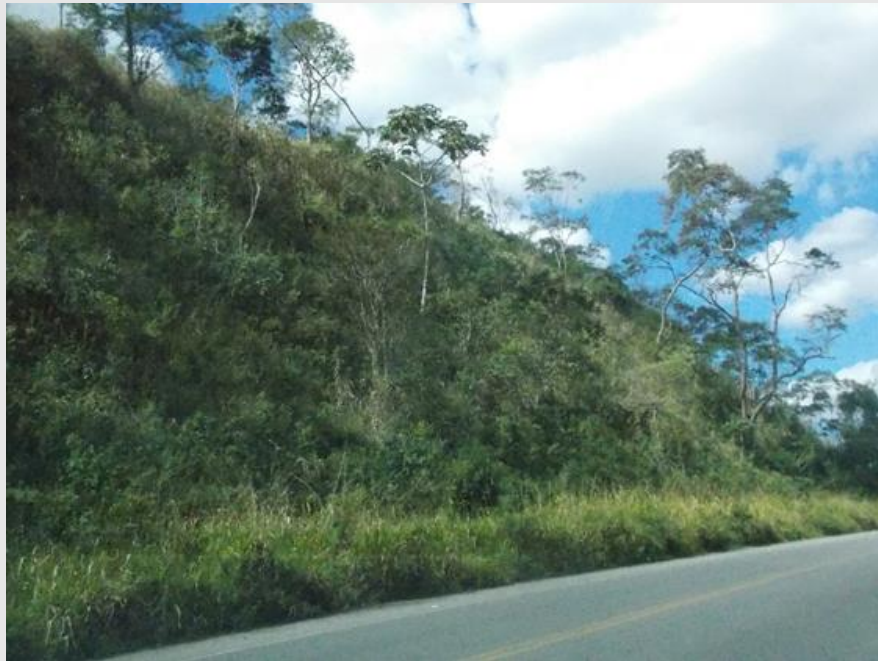
| Grupo I Faixa de Domínio e Áreas Adjacentes | | | | |
|---|---|---|---|---|
| <div>Id. Passivo 2015/65 – Ponto 93</div> | Risco de queda de indivíduo arbóreo | | | |

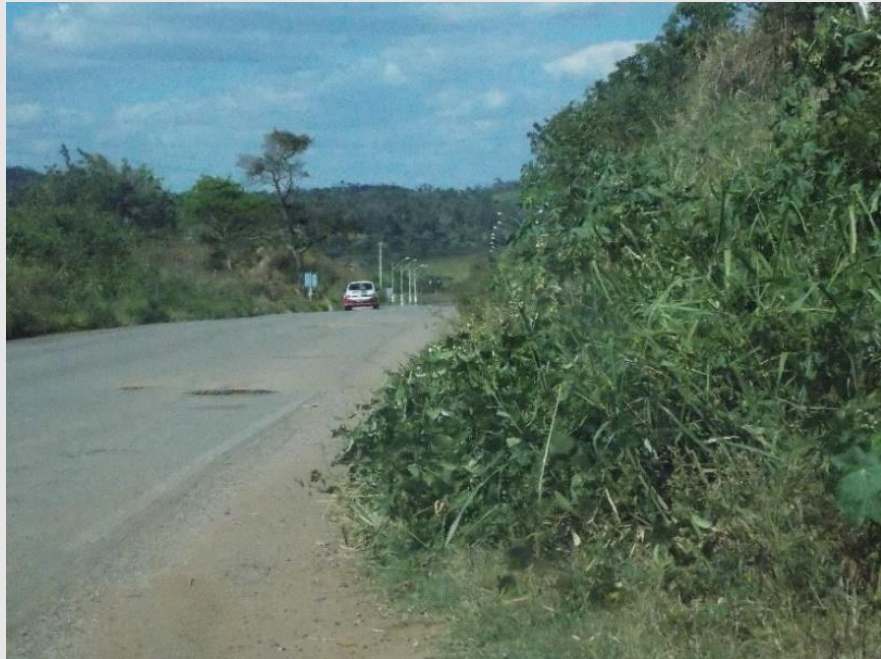
| Grupo I Faixa de Domínio e Áreas Adjacentes | | | | |
|---|---|---|---|---|
| <div>Id. Passivo 2015/67 – Ponto 95</div> <div></div> | Acostamento com vegetação | | | |

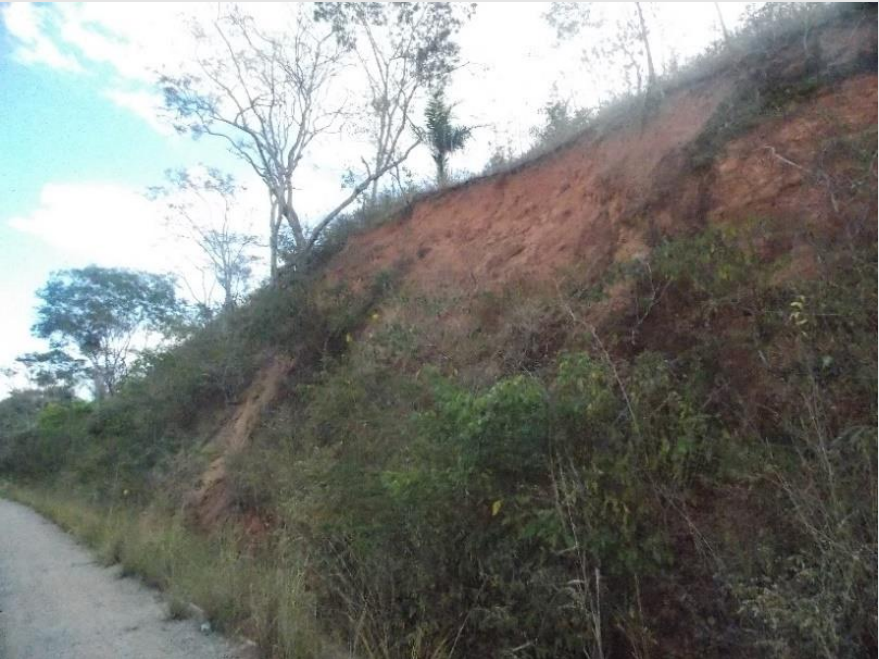
| Grupo I Faixa de Domínio e Áreas Adjacentes | | | | |
|---|---|---|---|---|
| <div>Id. Passivo 2015/69 – Ponto 97</div> | Erosão ER 05, ES 07 | | | |

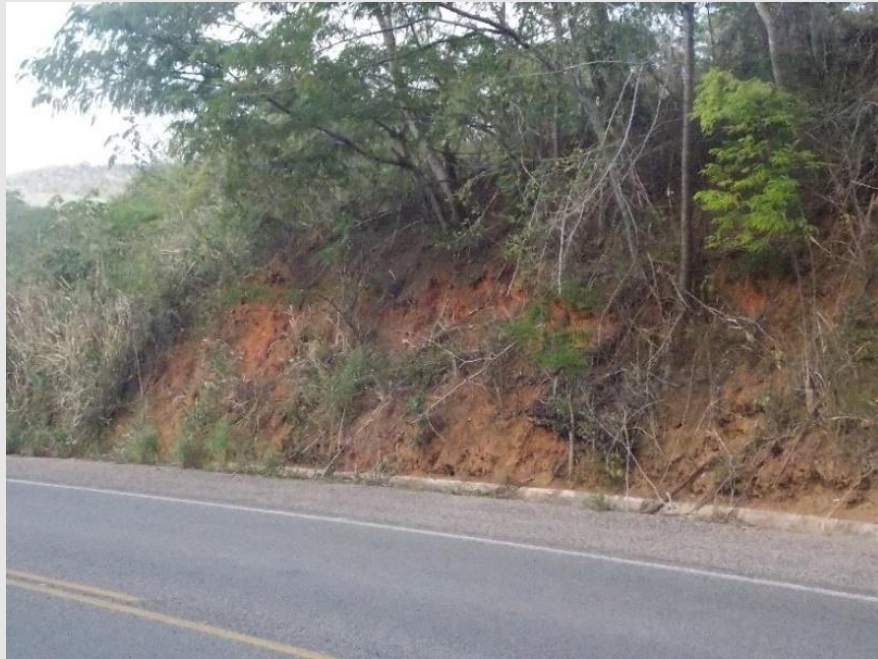
| Grupo I Faixa de Domínio e Áreas Adjacentes | | | | |
|---|---|---|---|---|
| <div>Id. Passivo 2015/70 – Ponto 98</div> | Queda de indivíduo arbóreo, erosão ER 05, ES 07 | | | |

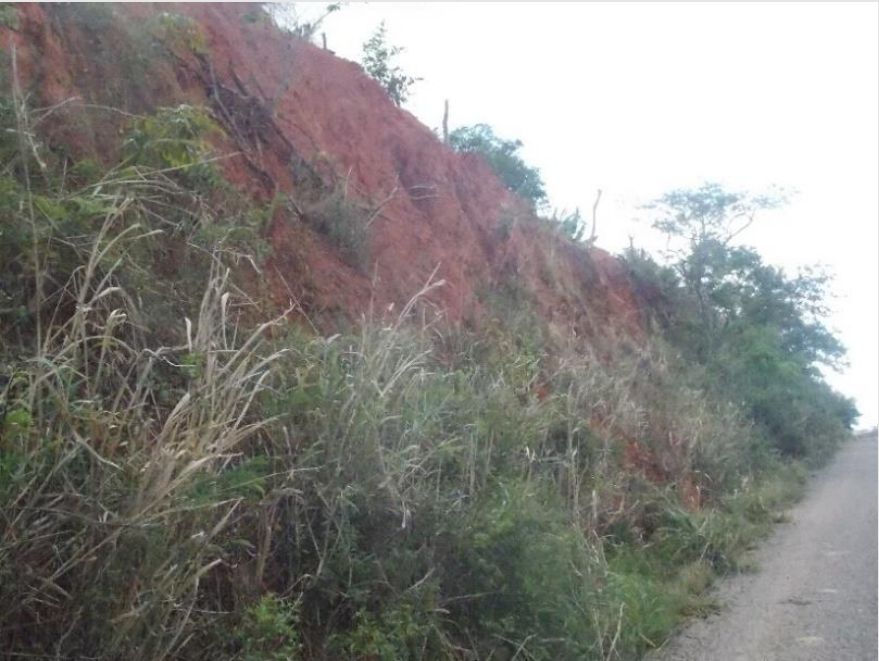
| Grupo I Faixa de Domínio e Áreas Adjacentes | | | | |
|---|---|---|---|---|
| | Erosão ER 05, ES 07 | | | |

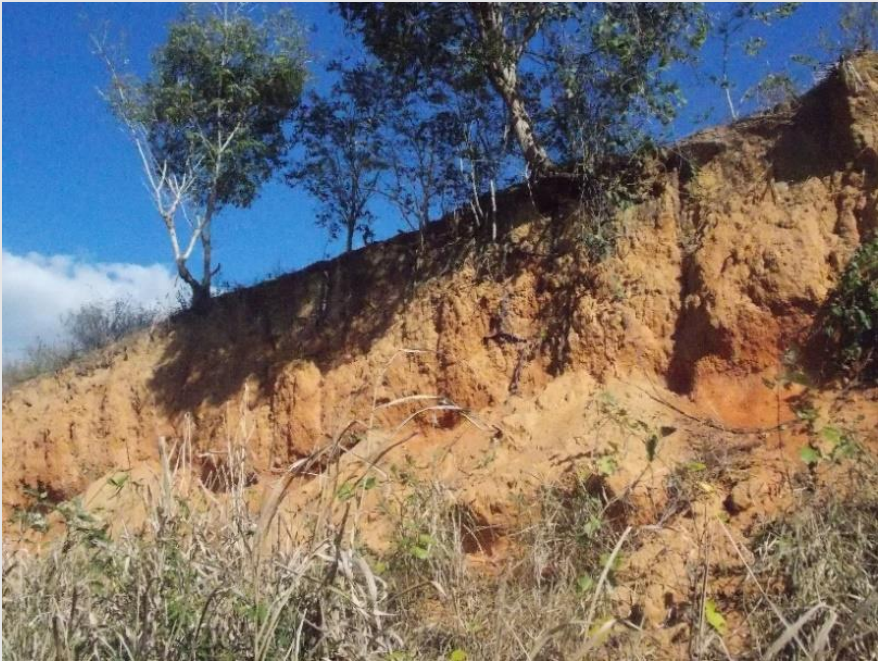
| Grupo I Faixa de Domínio e Áreas Adjacentes | | | | |
|---|---|---|---|---|
| <div><div>Id. Passivo 2015/76 – Ponto 104</div></div> | Erosão ER 05, ES 07 | | | |

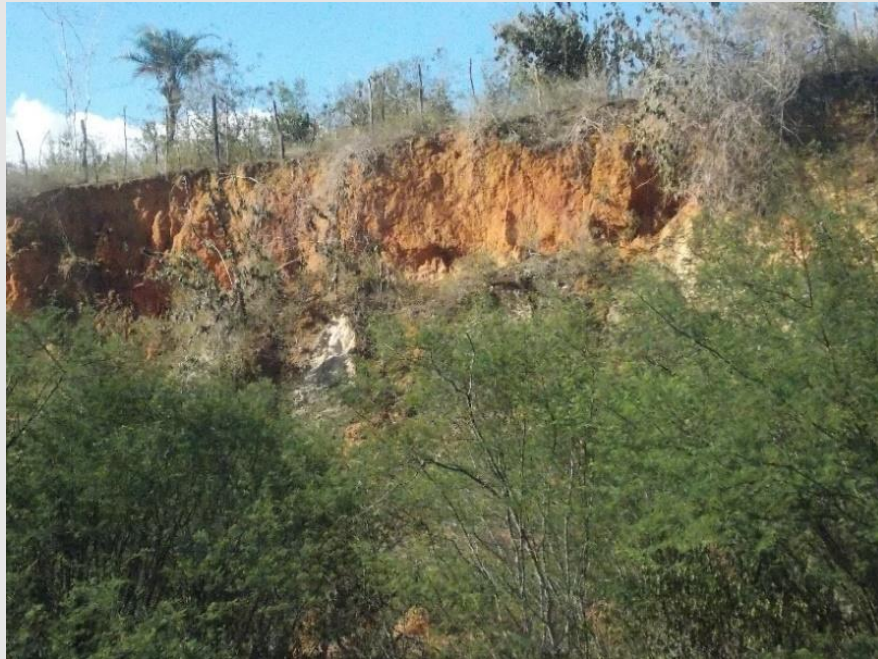
| Grupo I Faixa de Domínio e Áreas Adjacentes | | | | |
|---|---|---|---|---|
| <div>Id. Passivo 2015/77 – Ponto 105</div> | Erosão ER 05, ES 07 | | | |

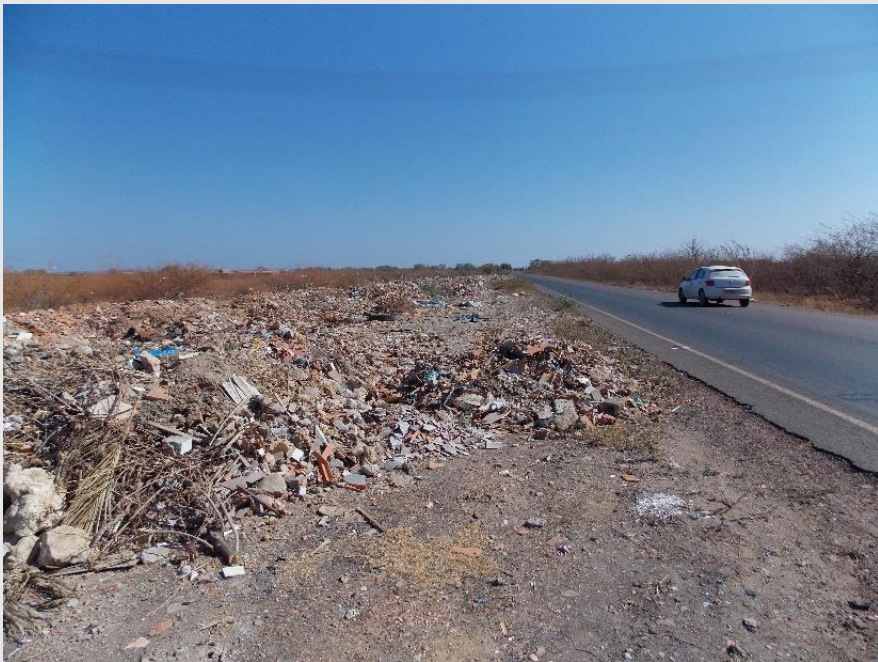
| Grupo III Problemas Decorrentes de Ações de Terceiros | | | | |
|---|---|---|---|---|
| Id. Passivo 2015/85 – Ponto 113 | | Lixo na faixa de domínio | | |

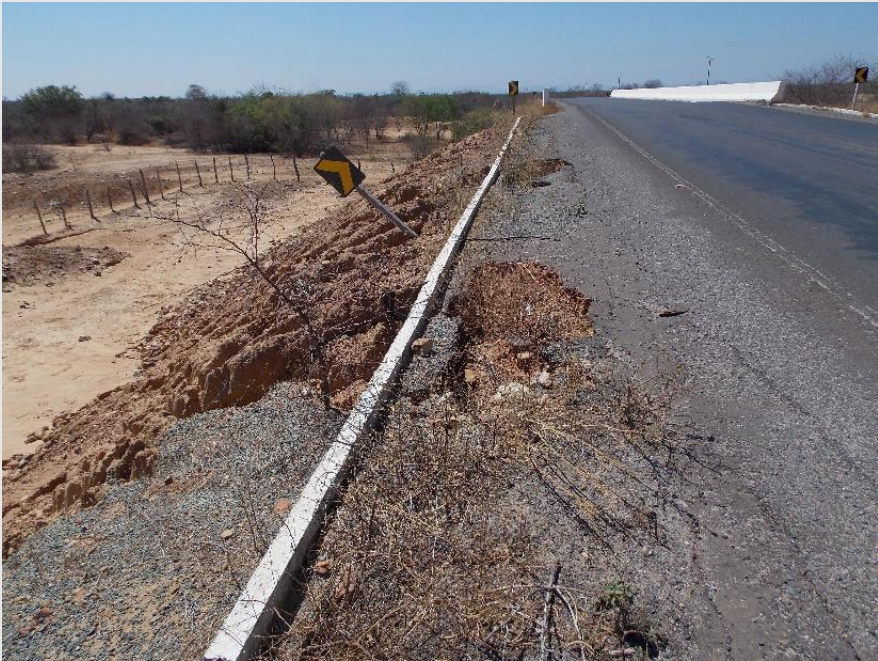
| Grupo I Faixa de Domínio e Áreas Adjacentes | | | | |
|---|---|---|---|---|
| | Erosão em aterro ER 18/ER 16 | | | |

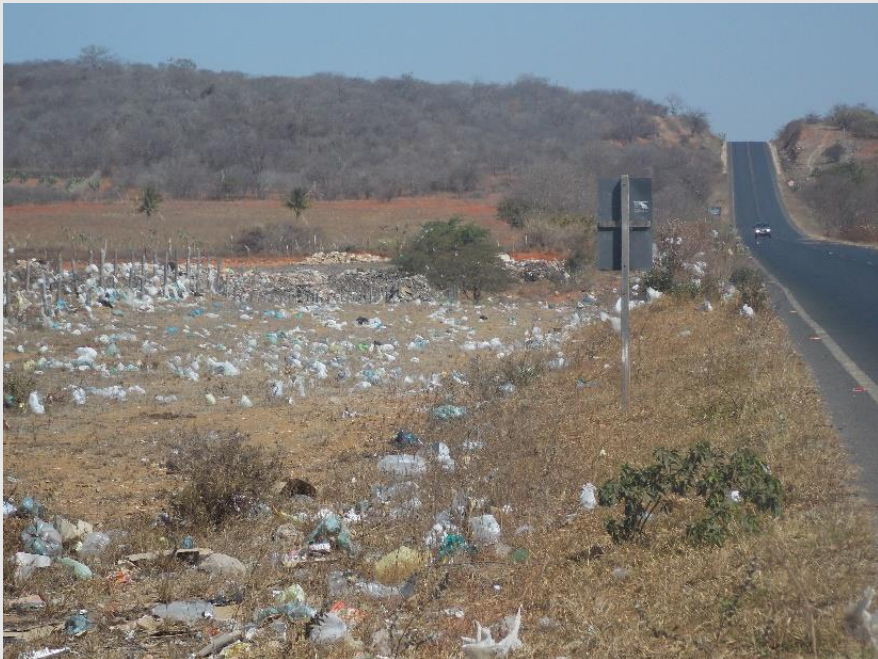
| Grupo III Problemas Decorrentes de Ações de Terceiros | | | | | | |
|---|---|---|---|---|---|---|
| Id. Passivo 2015/89 – Ponto 117 | | Entulho na faixa de domínio, OF 67 | | | | |
