PROCESSO:	081.2188.2023.0000225-92	NOTA TÉCNICA 003/2023
ORIGEM:	AGERBA/NGCTRARP	
OBJETO:	Pagamento CPME competência Janeiro/2023 PPP Estrada do Feijão Contraprestação A e B

Assunto: RELATÓRIO TRIMESTRAL DE ÍNDICE DE DESEMPENHO

1. INTRODUÇÃO

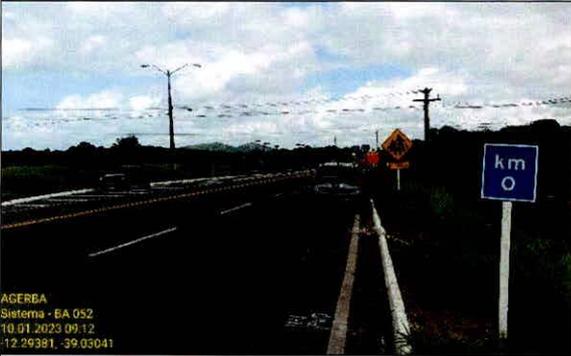
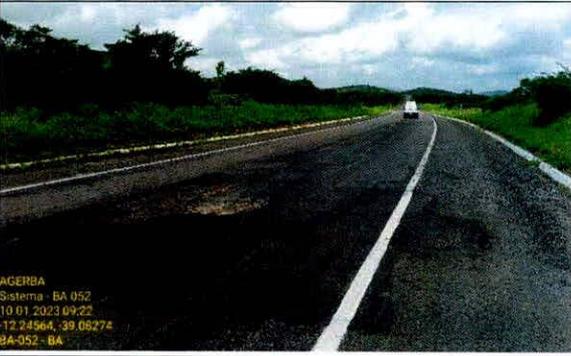
<i>Imagem 01</i>	<i>Imagem 02</i>

<p>AGERBA Sistema - BA 052 10.01.2023 09:22 -12.24564, -39.08274 BA-052 - BA</p>
Localização: BA-052 – KM 102	Localização: BA- 052, KM 8,0
Descrição: INICIO DO SISTEMA VIÁRIO	Descrição: BURACO NO PAVIMENTO
<i>Imagem 03</i>	<i>Imagem 04</i>

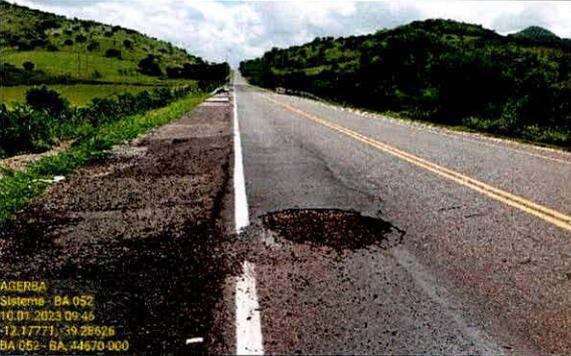
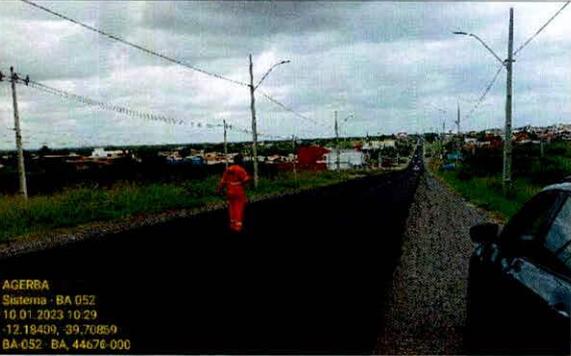
<p>AGERBA Sistema - BA 052 10.01.2023 10:29 -12.18409, -39.70859 BA-052 - BA, 44676-000</p>
Localização: BA- 052, KM 33	Localização: BA – 052, KM 83,0
Descrição: BURACO NO PAVIMENTO	Descrição: SERVIÇO DE RESTAURAÇÃO DO PAVIMENTO, APLICAÇÃO DE MICRORREVESTIMENTO

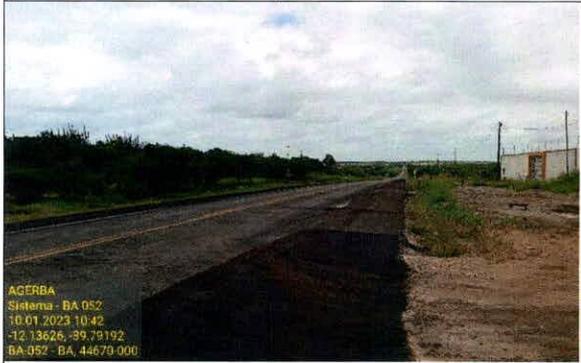
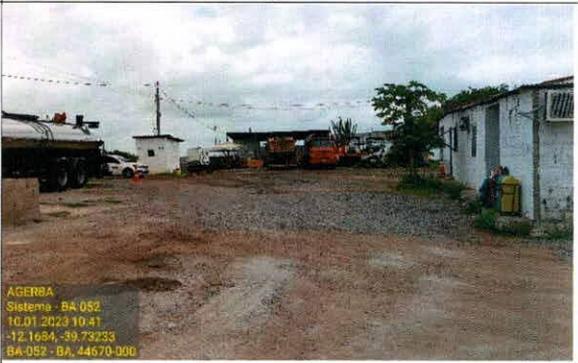
<p style="text-align: center;"><i>Imagem 05</i></p>

<p>AGERBA Sistema - BA 052 10.01.2023 10:41 -12.1684, -39.73233 BA-052 - BA, 44670-000</p>
<p>Localização: BA – 052, KM 100,0</p> <p>Descrição: OBRAS DE RESTAURAÇÃO DO ACOSTAMENTO</p>	<p>Localização: BA- 052, KM 100,0</p> <p>Descrição: CANTEIRO DE OBRAS</p>
<p style="text-align: center;"><i>Imagem 07</i></p>

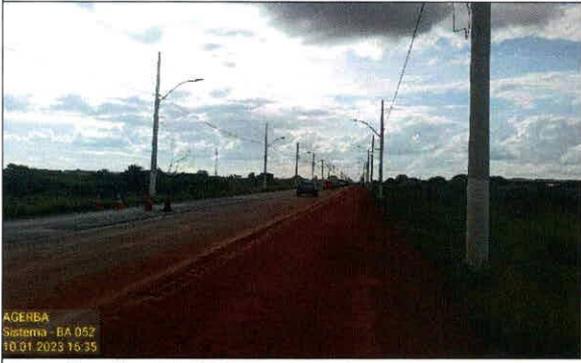
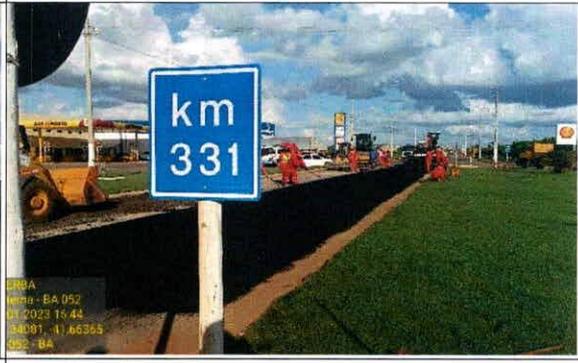
<p>AGERBA Sistema - BA 052 10.01.2023 15:44 -39.081, -11.66365 052 - BA</p>
<p>Localização: BA-052, KM 328,0</p> <p>Descrição: OBRAS DE RECUPERAÇÃO E ALARGAMENTO DO ACOSTAMENTO</p>	<p>Localização: BA-052, KM 331,0</p> <p>Descrição: OBRAS DE RESTAURAÇÃO DO PAVIMENTO</p>
<p style="text-align: center;"><i>Imagem 09</i></p>

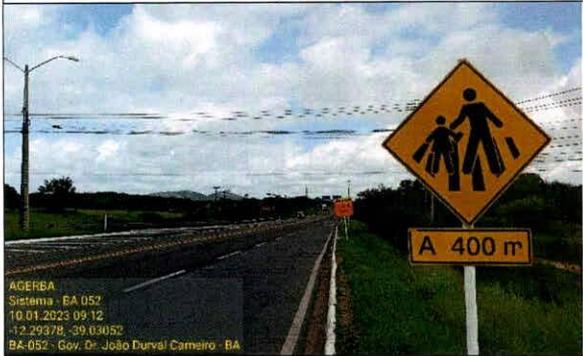
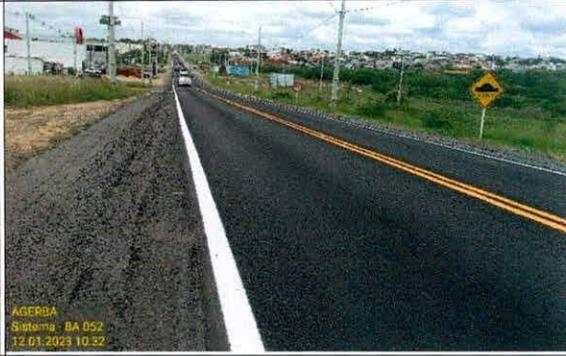
<p style="text-align: center;"><i>Imagem 11</i></p>

<p>AGERBA Sistema - BA 052 12.01.2023 10:32</p>
<p>Localização: BA-052, KM 0,0</p> <p>Descrição: SINALIZAÇÃO VERTICAL</p>	<p>Localização: BA-052, KM 83,0</p> <p>Descrição: PINTURA DE FAIXAS EM TRECHO RECENTEMENTE RESTAURADO</p>
<p style="text-align: center;"><i>Imagem 13</i></p>

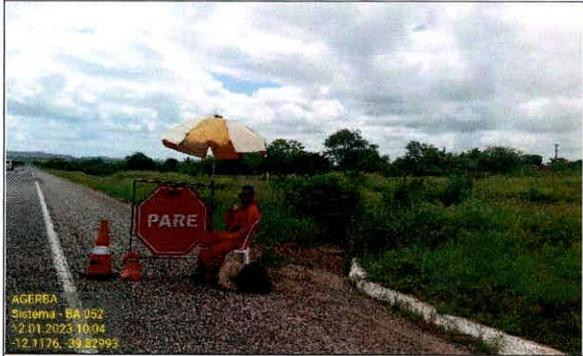
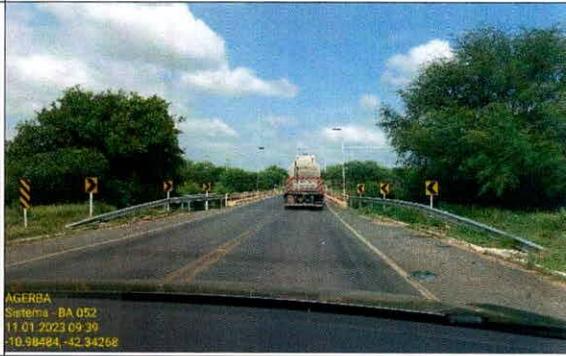
<p>AGERBA Sistema - BA 052 11.01.2023 09:39 -10.98484, -42.84268</p>
<p>Localização: BA-052</p> <p>Descrição: SINALIZAÇÃO DAS OBRAS DE RESTAURAÇÃO – PARE/SIGA</p>	<p>Localização: BA-052</p> <p>Descrição: SINALIZAÇÃO PONTE</p>
<p style="text-align: center;"><i>Imagem 15</i></p>

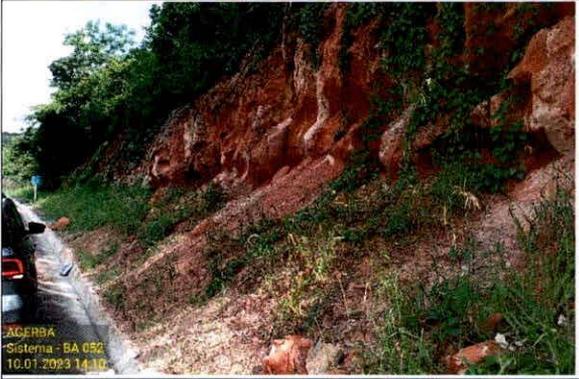
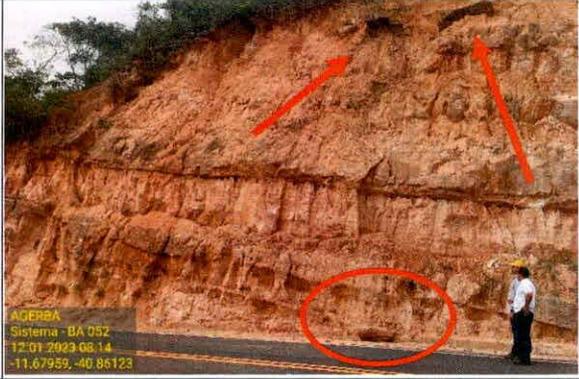
<p style="text-align: center;"><i>Imagem 17</i></p>

<p><small>AGERBA Sistema - BA 052 12.01.2023 08:14 -11.67959, -40.86123</small></p>
<p>Localização: BA-052</p> <p>Descrição: TALUDE DE CORTE COM APARENCIA RUIM – (SOLO)</p>	<p>Localização: BA-052, KM 231,0</p> <p>Descrição: TALUDE DE CORTE COM BAIXO COMPOORTAMENTO ESTRUTURAL – (SOLO E ROCHA), DESTACADAS LOCAIS COM RISCO DE DESPRENDIMENTO DE MATERIAL, CIRCULADO ROCHA QUE SE DESPRENDEU DO TALUDE</p>
<p style="text-align: center;"><i>Imagem 19</i></p>

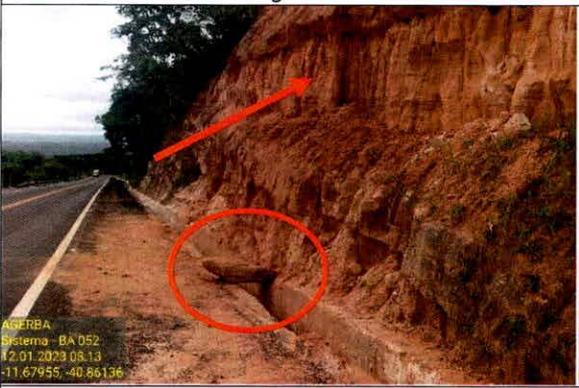
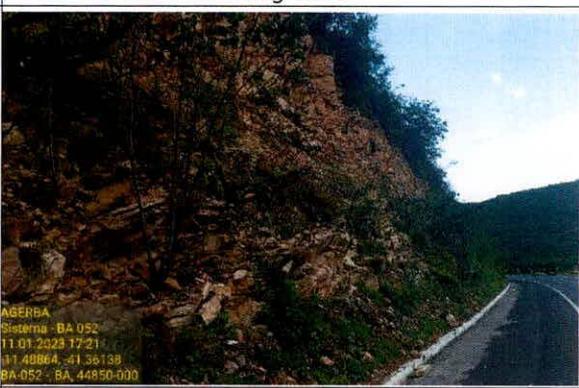
<p><small>AGERBA Sistema - BA 052 11.01.2023 17:21 -11.48864, -41.58138 BA-052 - BA, 44850-000</small></p>
<p>Localização: BA-052, KM 231,0</p> <p>Descrição: TALUDE DE CORTE COM BAIXO COMPOORTAMENTO ESTRUTURAL – (SOLO)</p>	<p>Localização: BA-052, KM</p> <p>Descrição: TALUDE DE CORTE COM APARENCIA RUIM – (ROCHA)</p>

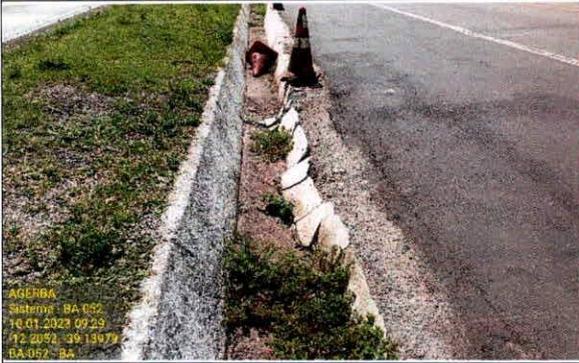
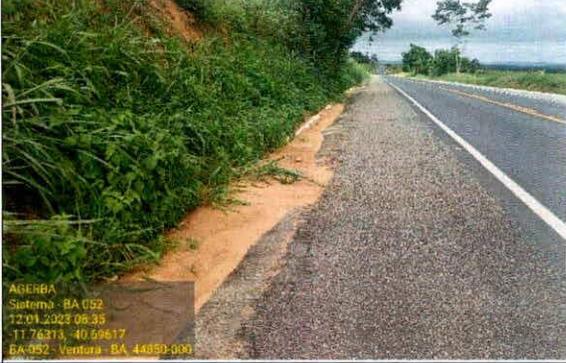
<p style="text-align: center;"><i>Imagem 21</i></p>

<p><small>AGERBA Sistema - BA 052 12.01.2023 09:35 11.76313 - 40.69617 BA-052 - Ventura - BA 44830-000</small></p>
<p>Localização: BA- 052, KM 14,0</p>	<p>Localização: BA-052</p>
<p>Descrição: SARJETA QUEBRADA E COM A PRESENÇA DE VEGETAÇÃO</p>	<p>Descrição: SARJETA OBSTRUIDA E VEGETAÇÃO IRREGULAR</p>
<p style="text-align: center;"><i>Imagem 23</i></p>

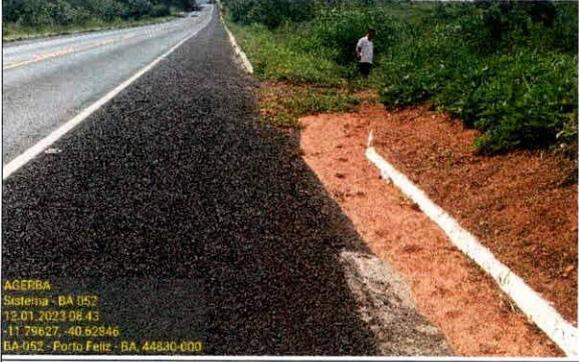
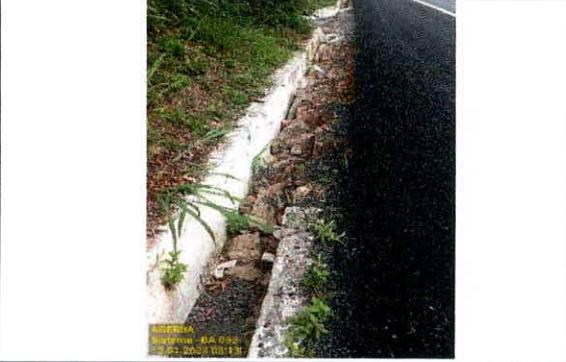
<p><small>AGERBA Sistema - BA 052 12.01.2023 09:13</small></p>
<p>Localização: BA-052</p>	<p>Localização: BA-052</p>
<p>Descrição: SARJETA E DESCIDA D'ÁGUA OBSTRUIDA COM MATERIAL CARREADO (SOLO)</p>	<p>Descrição: SARJETA OBSTRUIDA E DANIFICADA</p>

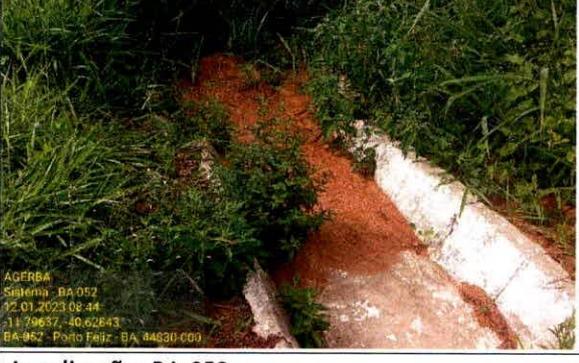
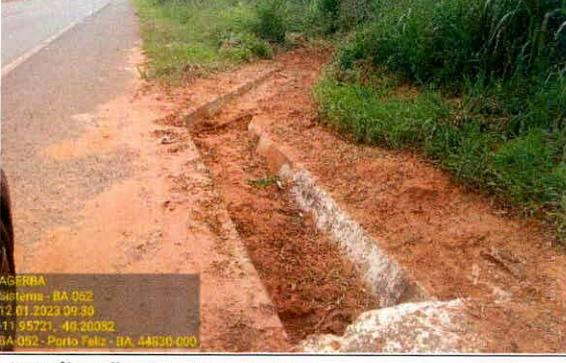
<p style="text-align: center;"><i>Imagem 25</i></p>

<p><small>AGERBA Sistema - BA 052 12.01.2023 09:30 11.95721 - 40.20082 BA-052 - Porto Feliz - BA 44830-000</small></p>
<p>Localização: BA-052</p>	<p>Localização: BA-052, KM135,0</p>
<p>Descrição: DESCIDA D'ÁGUA OBSTRUIDA COM MATERIAL CARREADO (SOLO E VEGETAÇÃO)</p>	<p>Descrição: DESCIDA D'ÁGUA OBSTRUIDA COM MATERIAL CARREADO (SOLO)</p>

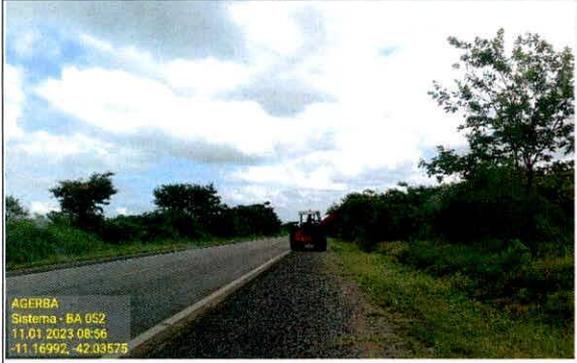
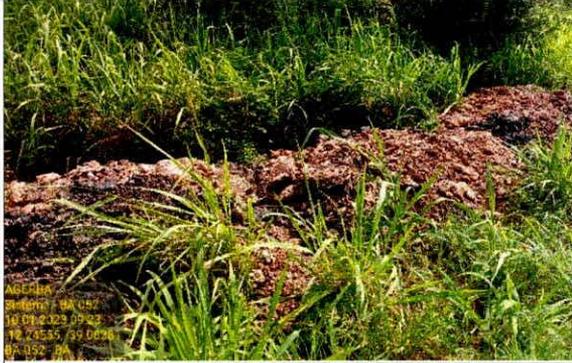
<p style="text-align: center;"><i>Imagem 27</i></p>

<p>AGERBA Sistema - BA 052 10.01.2023 09:23 -12.23535, -42.06236 BA 052 - BA</p>
<p>Localização: BA-052</p>	<p>Localização: BA-052</p>
<p>Descrição: SERVIÇOS DE ROÇAGEM MECANIZADA</p>	<p>Descrição: MATERIAL PROVENIENTE DOS REPAROS NO PAVIMENTO DESCARTADO NA FAIXA</p>
<p style="text-align: center;"><i>Imagem 29</i></p>

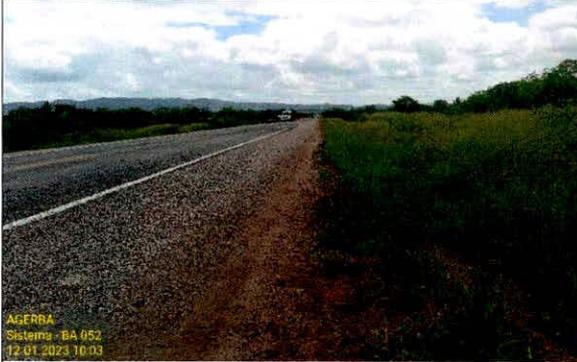
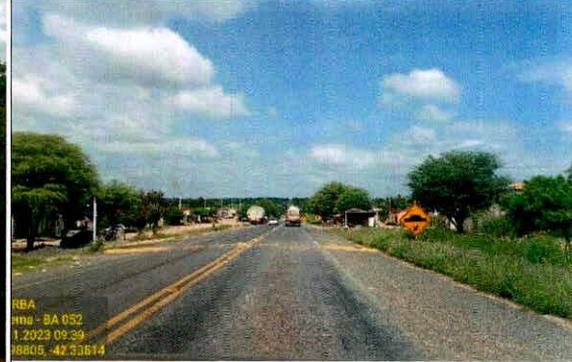
<p>RBA Sistema - BA 052 1.2023 09:29 -68805, -42.33814</p>
<p>Localização: BA-052, KM 100,0</p>	<p>Localização: BA-052</p>
<p>Descrição: VEGETAÇÃO IRREGULAR NA FAIXA DE DOMÍNIO</p>	<p>Descrição: VEGETAÇÃO IRREGULAR NA FAIXA DE DOMÍNIO</p>
<p style="text-align: center;"><i>Imagem 31</i></p>

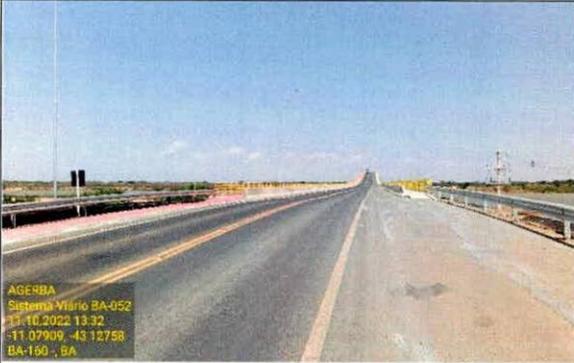
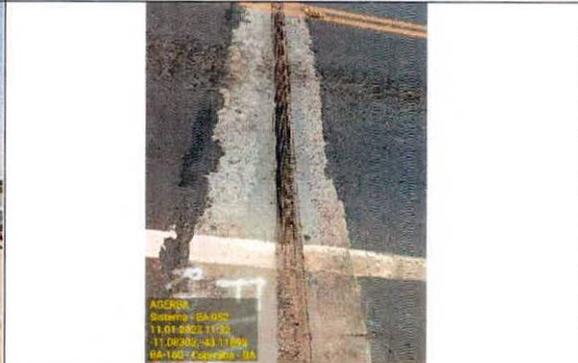
<p>AGERBA Sistema - BA-052 11.01.2022 11:52 -11.08302, -43.11894 BA-160 - Copikaba - BA</p>
Localização: BA-160	Localização: BA- 160
Descrição: PAVIMENTO DA PONTE	Descrição: PAVIMENTO DA PONTE JUNTA DE DILATAÇÃO

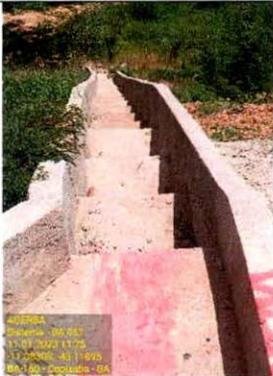
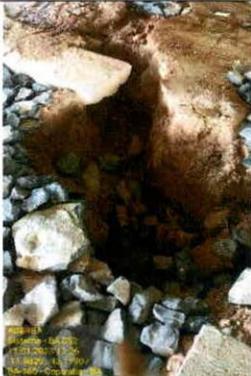
As trincas longitudinais no pavimento do aterro das margens barram e xique-xique persistem, porém, estão sendo monitoradas pela CONCEF que segue realizando a selagem com material asfáltico, com o objetivo de evitar infiltração da água no corpo do aterro.

<p>Localização: BA-160</p>	<p>Localização: BA-160</p>
<p>Descrição: DESCIDAS D'ÁGUA NO ATERRO DA ONTE MARGEM XIQUE-XIQUE</p>	<p>Descrição: EROSÃO NO ATERRO DA MARGEM XIQUE-XIQUE DISPOSITIVO DE DRENAGEM NO PAVIMENTO DA PONTE</p>
<p style="text-align: center;"><i>Imagem 63</i></p>

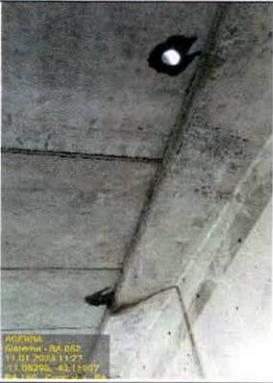
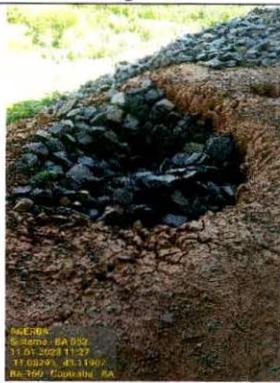
<p>Localização: BA-160</p>	<p>Localização: BA-160</p>
<p>Descrição: DISPOSITIVOS DE DRENAGEM NO TABULEIRO DA PONTE</p>	<p>Descrição: EROSÃO NO ATERRO DA MARGEM XIQUE-XIQUE DISPOSITIVO DE DRENAGEM NO PAVIMENTO DA PONTE</p>
