| <b>PROCESSO:</b> | 081.2188.2023.0001902-07 | <b>NOTA TÉCNICA<br/>018/2023</b> |
| <b>OBJETO:</b> | Pagamento CPME competência<br><b>Abril/2023</b> PPP Estrada do Feijão<br><b>Contraprestação A e B</b> | |

Assunto: RELATÓRIO TRIMESTRAL DE ÍNDICE DE DESEMPENHO

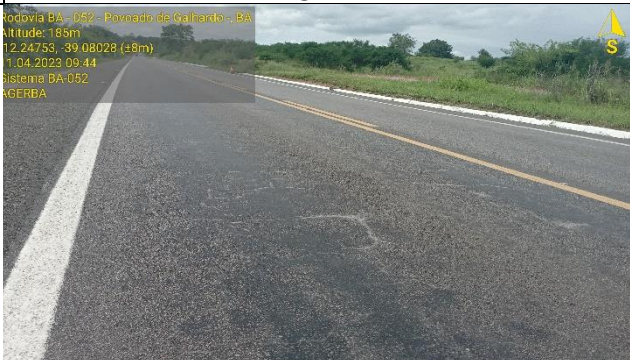
| <p><b>Descrição:</b> INICIO DO SISTEMA VIÁRIO</p> | <p><b>Descrição:</b> SINAIS DE EXSUDAÇÃO E TRINCAS NO PAVIMENTO</p> |

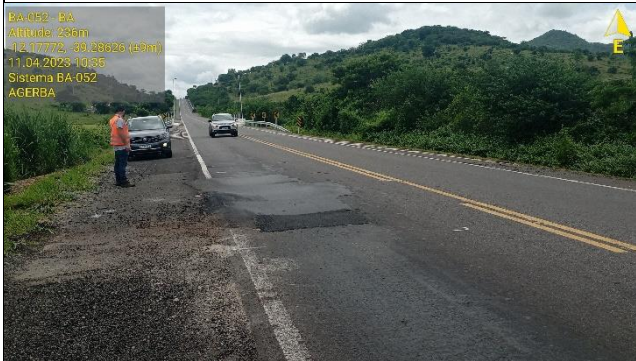
| <p><b>Localização:</b> BA- 052, KM 33, -12.17772, -39.28626</p> | <p><b>Localização:</b> BA – 052, -11.27769, -41.86219</p> |

Durante a vistoria realizada ao sistema BA-052, realizada em abril 2023 foram observados os seguintes defeitos no pavimento: deformação plástica km's (33,0 / 50,0 / 360,0), placas km's (181,0 / 363,0 / 365,0 / 366,0 / 416,0) e BA-160 deformação plástica km's (70,0 / 77,0) - trecho restaurado, placas km's (14,0 / 65,0 trecho restaurado). Totalizando 12 (doze) quilômetros que não atendem o item ***Ausência de "placas" e afundamento plásticos.***

| <p><b>Descrição:</b> BURACHUDO NO PAVIMENTO</p> | <p><b>Descrição:</b> SERVIÇO DE RESTAURAÇÃO DO PAVIMENTO</p> |

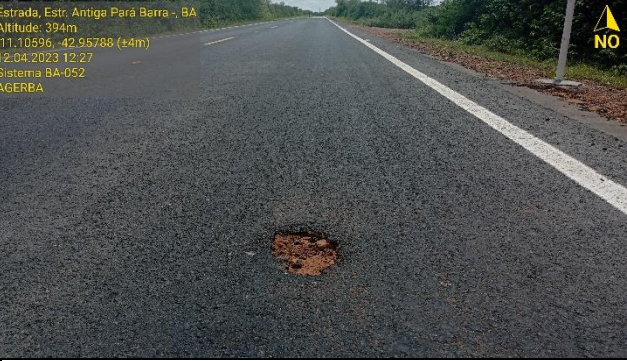
| Imagem 05 | Imagem 06 |
|---|---|
| <b>Localização:</b> BA – 052, -11.274, -41.86802 | <b>Localização:</b> BA- 160, -11.10595, -42.95788 |

Ademais, chamo atenção para o local onde foi observado um afundamento plástico na baia de recuo no km 70,0 e para uma panela no km 65, ambos fazem parte do TRECHO RESTAURADO.

| Imagem 05 | Imagem 06 |
|---|---|
| <b>Descrição:</b> OBRAS DE RESTAURAÇÃO DO PAVIMENTO | <b>Descrição:</b> PANELA NO PAVIMENTO |

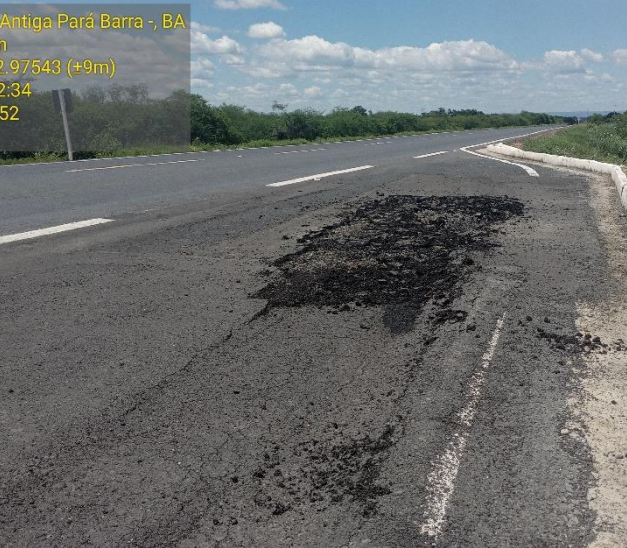
| Imagem 07 | Imagem 08 |
|---|---|
| <b>Localização:</b> BA-160, KM 77,0 | <b>Localização:</b> BA-160, PRAÇA DE PEDÁGIO |

| Imagem 07 | Imagem 08 |
|---|---|
| <b>Descrição:</b> BORRACHUDO NA BAIJA DE REFÚGIO | <b>Descrição:</b> SERVIÇO DE RECUPERAÇÃO DE TRINCAS NO PAVIMENTO RÍGIDO |

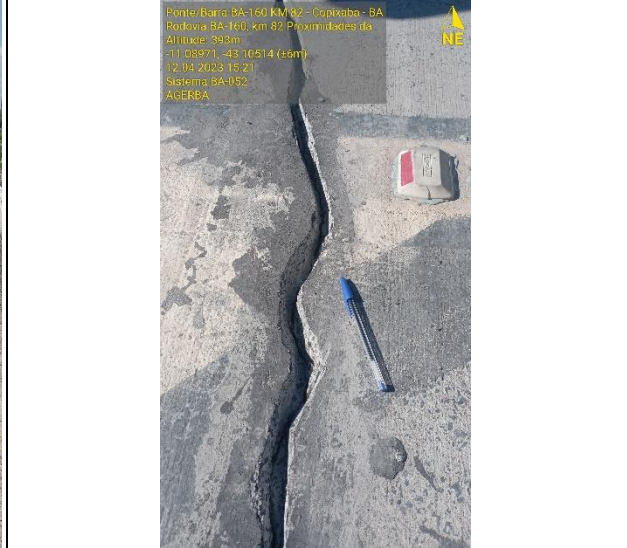
Foi observado ainda que, está em curso o serviço de reabertura limpeza e selagem das trincas no pavimento rígido da praça de pedágio.

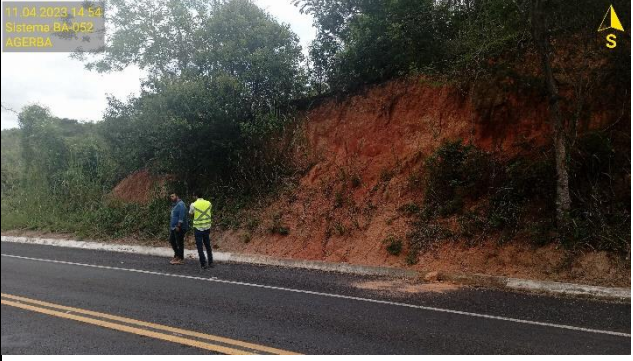
| <p><b>Descrição:</b> TALUDE DE CORTE COM APARENCIA RUIM – (SOLO)</p> | <p><b>Descrição:</b> TALUDE DE CORTE COM APARÊNCIA RUIM</p> |

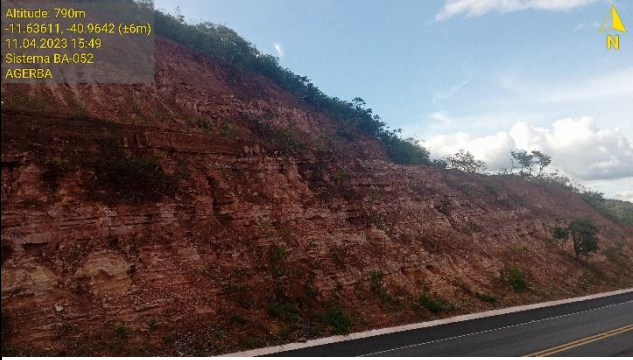
| <p><b>Localização:</b> BA-052, -11.63611, -40.9642</p> | <p><b>Localização:</b> BA-052, -11.19264, -42.8062</p> |

| <p><b>Descrição:</b> TALUDE DE CORTE COM PROCESSO DE EROSIÃO ATIVO</p> | <p><b>Descrição:</b> TALUDE DE ATERRO, COM RAVINAMENTO EM FUNÇÃO DA DEVIÇÃO NA DRENAGEM</p> |

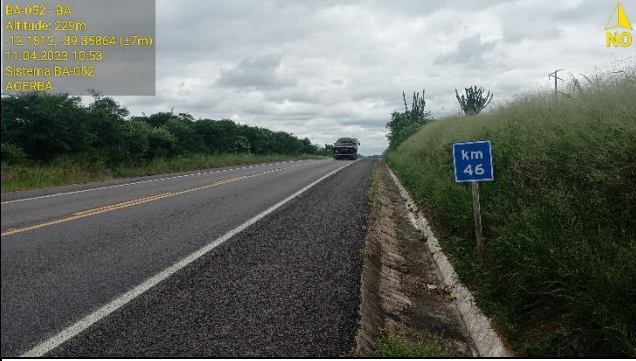
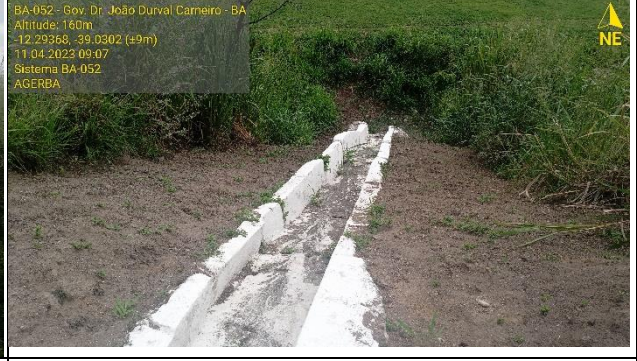
Além dos elementos com obstrução notamos também, que alguns apresentam desgaste ou estão quebrados, necessitando de reparo, são eles: **BA-052 – Sarjeta quebrada** nos km (0,0 / 39,0 / 119,0 / 141,0 / 160,0 / 180,0 / 300,0 / 373,0 / 379,0 / 415,0 / 435,0); **Meio fio quebrado** nos km (86,0 / 89,0 / 94,0 / 103,0 / 135,0 / 136,0 / 138,0 / 167,0 / 193,0 / 224,0 / 297,0 / 300,0 / 363,0); **Descidas d'água quebrada** nos km (92,0 / 141,0 /

| <p><i>Imagem 21</i></p> <p><b>Localização:</b> BA- 052, KM 46,0, -12.1812, - 39.35864</p> <p><b>Descrição:</b> SARJETA</p> | <p><i>Imagem 22</i></p> <p><b>Localização:</b> BA-052, KM 0,0, -12.29368, -39.0302</p> <p><b>Descrição:</b> DESCIDA D'ÁGUA DANIFICADA</p> |

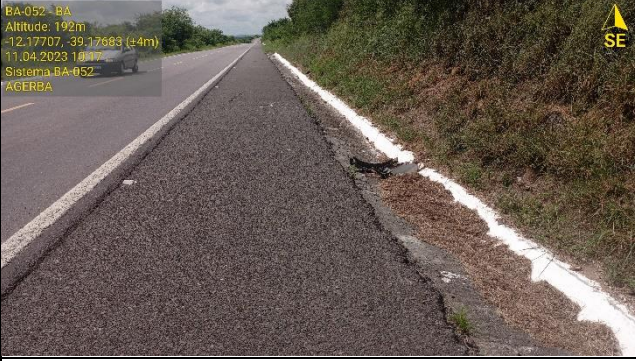
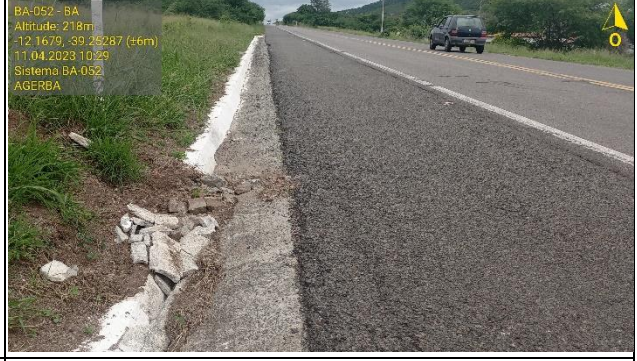
Foram observados locais que apresentam obstrução total ou parcial do elemento de drenagem, contendo vegetação ou material carreado da rodovia: **BA-052 - Descidas d'água obstruídas** nos km (18,0 / 116 / 140,0 / 143,0 / 174,0 / 200,0 / 211,0 / 385,0); **Sarjeta obstruída** nos km (13,0 / 15,0 / 16,0 / 20,0 / 24,0 / 29,0 / 44,0 / 46,0 / 67,0 / 75,0 / 80,0 / 98,0 / 99,0 / 108,0 / 200,0), **Bueiro obstruído** nos km (97,0). BA-160 km **Bueiro obstruído** no km (2,0). Totalizando 25,0 (vinte e cinco) km irregulares.

| <p><i>Imagem 23</i></p> <p><b>Localização:</b> BA-052, -12.17707, -39.17683</p> <p><b>Descrição:</b> SARJETA OBSTRUIDA</p> | <p><i>Imagem 24</i></p> <p><b>Localização:</b> BA-052, -12.1679, - 39.25287</p> <p><b>Descrição:</b> SARJETA DANIFICADA</p> |

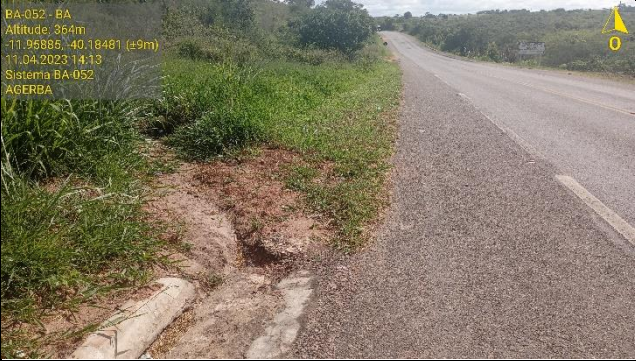
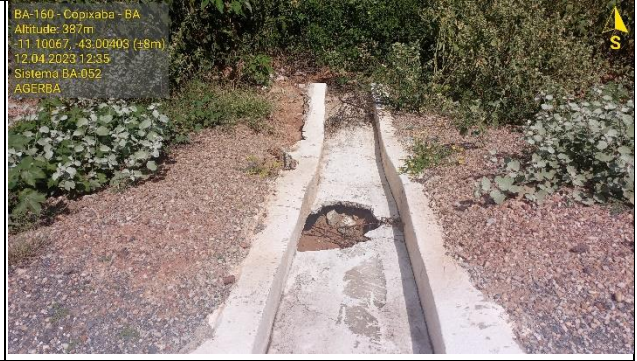
| <p><i>Imagem 25</i></p> <p><b>Localização:</b> BA-052, -11.95885, -40.18481</p> <p><b>Descrição:</b> DESCIDA D'ÁGUA OBSTRUIDA COM MATERIAL CARREADO (SOLO E VEGETAÇÃO)</p> | <p><i>Imagem 26</i></p> <p><b>Localização:</b> BA-160, -11.10067, -43.00403</p> <p><b>Descrição:</b> DESCIDA D'ÁGUA DANIFICADA</p> |

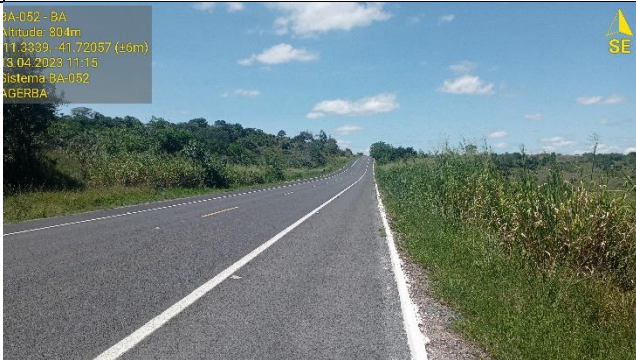
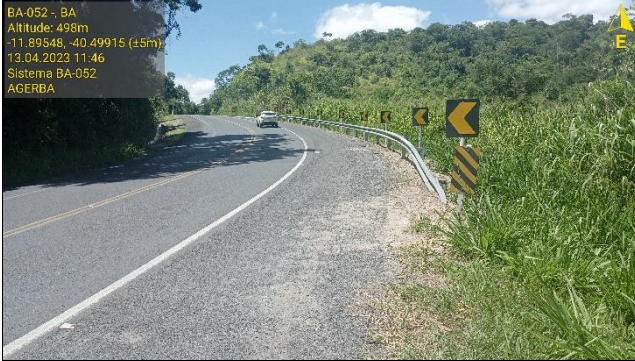
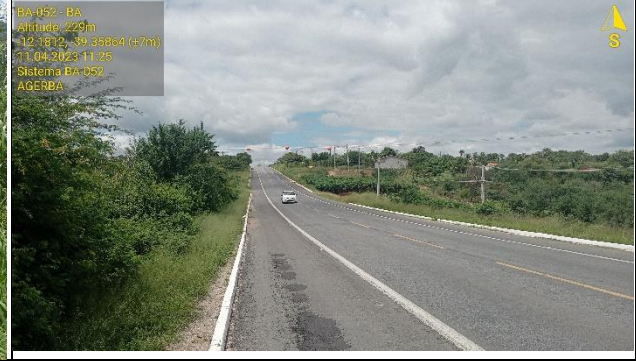
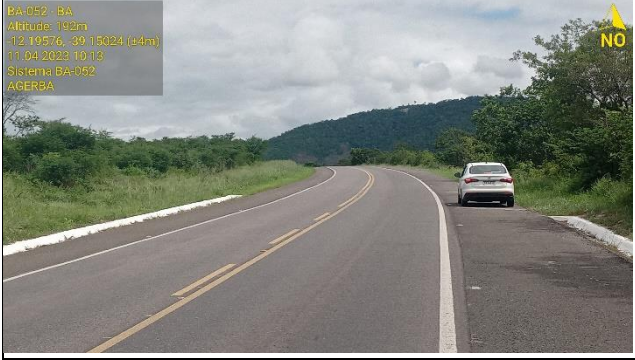
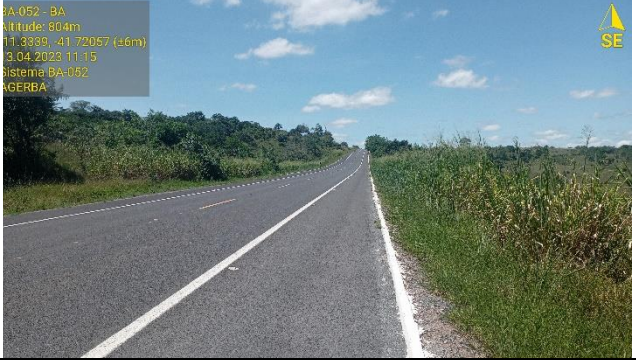
| <p><i>Imagem 27</i></p> <p><b>Localização:</b> BA-052, -11.9429, -40.35182</p> <p><b>Descrição:</b> SERVIÇOS DE ROÇAGEM MECANIZADA</p> | <p><i>Imagem 28</i></p> <p><b>Localização:</b> BA-052, -11.3339, -41.72057</p> <p><b>Descrição:</b> VEGETAÇÃO COM ALTURA ACIMA DA MÁXIMA PERMITIDA</p> |
| <p><i>Imagem 29</i></p> <p><b>Localização:</b> BA-052, -11.89548, -40.49915</p> <p><b>Descrição:</b> VEGETAÇÃO COM ALTURA ACIMA DA MÁXIMA PERMITIDA</p> | <p><i>Imagem 30</i></p> <p><b>Localização:</b> BA-052, -12.1812, -39.35864</p> <p><b>Descrição:</b> VEGETAÇÃO COM ALTURA ACIMA DA MÁXIMA PERMITIDA</p> |
| <p><i>Imagem 31</i></p> <p><b>Localização:</b> BA-052, -12.19576, -39.15024</p> <p><b>Descrição:</b> VEGETAÇÃO COM ALTURA ACIMA DA MÁXIMA PERMITIDA</p> | <p><i>Imagem 32</i></p> <p><b>Localização:</b> BA-052, -11.3339, -41.72057</p> <p><b>Descrição:</b> VEGETAÇÃO COM ALTURA ACIMA DA MÁXIMA PERMITIDA</p> |

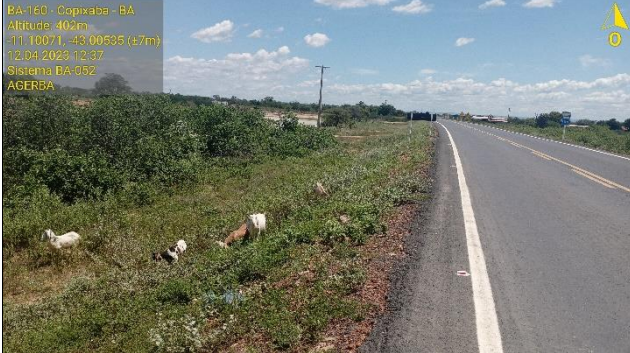
| <i>Imagem 35</i> | <i>Imagem 36</i> |
|---|---|
| <b>Descrição:</b> PRESENÇA DE ANIMAIS NA FAIXA DE DOMÍNIO | <b>Descrição:</b> DESCARTE DE ENTULHO NA FAIXA DE DOMÍNIO |

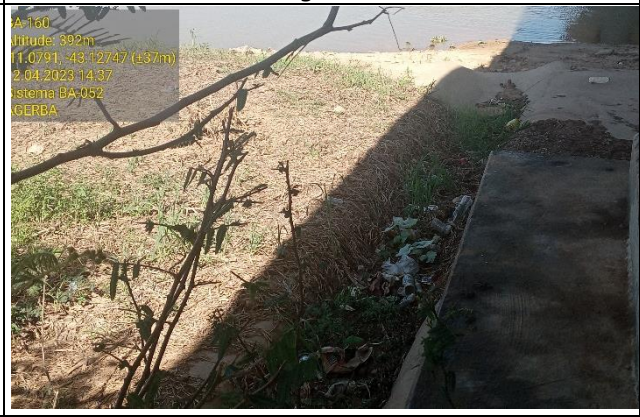
| Imagem 53 | Imagem 54 |
|---|---|
| <b>Descrição:</b> DISPOSITIVOS DE DRENAGEM NO TABULEIRO DA PONTE | <b>Descrição:</b> DISPOSITIVO DE DRENAGEM PARCIALMENTE OBSTRUÍDO |
