PROCESSO:	081.2188.2023.0003592-10	NOTA TÉCNICA 029/2023
ORIGEM:	AGERBA/NGCTRARP	
OBJETO:	Pagamento CPME competência Julho/2023 PPP Estrada do Feijão Contraprestação A e B

Interessado: AGERBA/SEINFRA

Assunto: RELATÓRIO TRIMESTRAL DE ÍNDICE DE DESEMPENHO

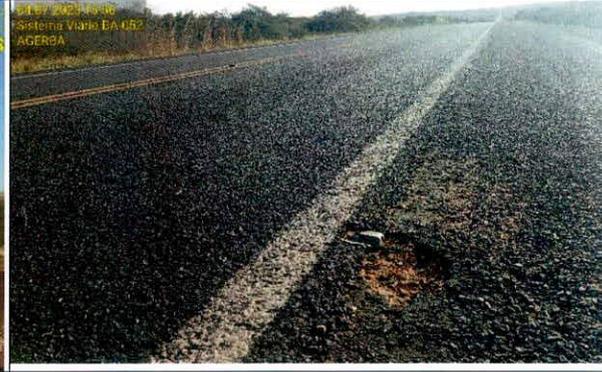
<p>Localização: BA-160</p> <p>Descrição: TRECHO EM RESTAURAÇÃO DO PAVIEMNTO</p>	<p>Localização: BA-052</p> <p>Descrição: PAINEL NO PAVIEMNTO</p>
<p style="text-align: center;"><i>Imagem 09</i></p>

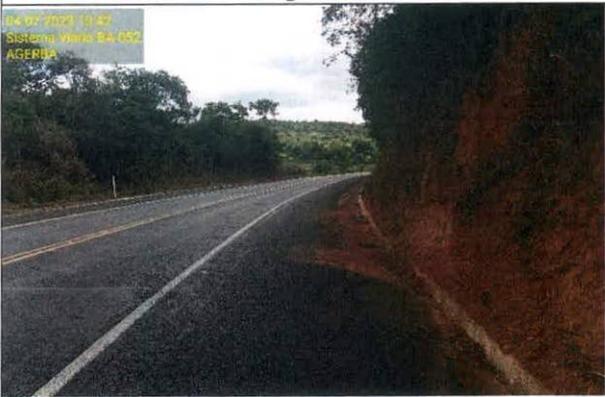
Imagem 17	Imagem 18

<p>Localização: BA-052</p>	<p>Localização: BA-052</p>
<p>Descrição: TALUDE DE CORTE COM DESPRENDIMENTO DE MATERIAL – (SOLO)</p>	<p>Descrição: TALUDE DE CORTE ONDE OCORREU RECENTEMENTE SUPRESSÃO VEGETAL POR PARTE DA CONCEP</p>

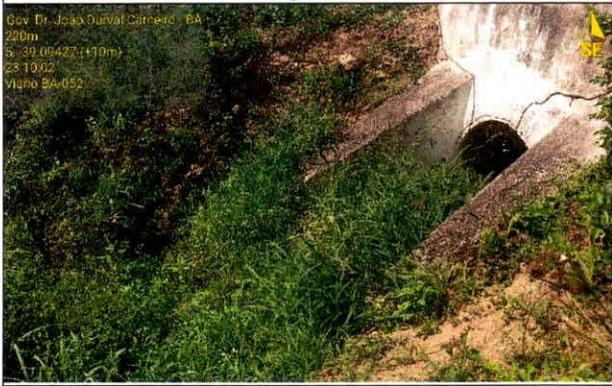
<p style="text-align: center;"><i>Imagem 21</i></p>

<p>Localização: BA- 052</p>	<p>Localização: BA-052</p>
<p>Descrição: BUEIRO COM A PRESENÇA DE VEGETAÇÃO</p>	<p>Descrição: SARJETA OBSTRUIDA - SOLO</p>
<p style="text-align: center;"><i>Imagem 23</i></p>

Recomendo mais uma vez que a CONCEF intensifique as intervenções afim de evitar a recorrências dos problemas apontados, para a avaliação do próximo trimestre, além de iniciar imediatamente os serviços de manutenção nos bueiros e pontilhões ao longo do sistema Viário BA-052.

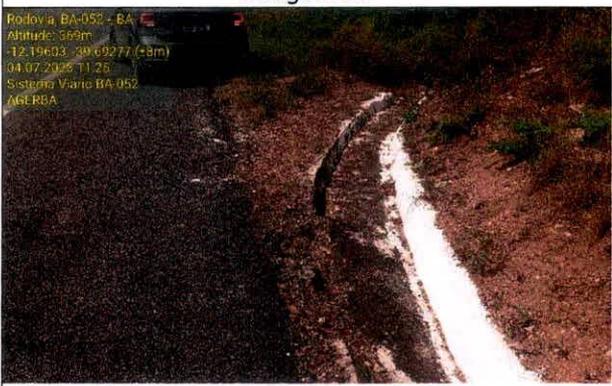
<p>Localização: BA-052</p>	<p>Localização: BA-052</p>
<p>Descrição: DESCIDA D'ÁGUA DANIFICADA</p>	<p>Descrição: SARJETA QUEBRADA</p>
<p style="text-align: center;"><i>Imagem 25</i></p>

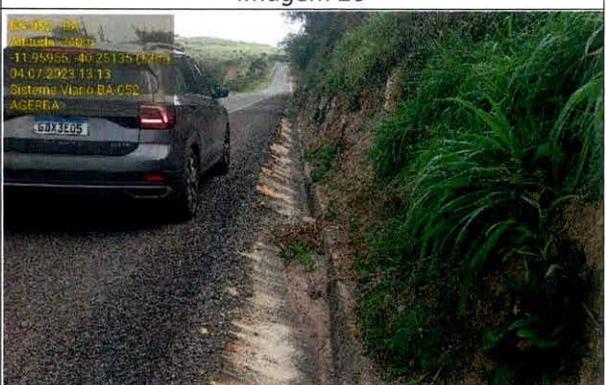
<p style="text-align: center;"><i>Imagem 26</i></p>

<p>Localização: BA-052</p>	<p>Localização: BA-052</p>
<p>Descrição: SAIDA DE DRENO PROFUNDO</p>	<p>Descrição: SARJETA OBSTRUIDA</p>

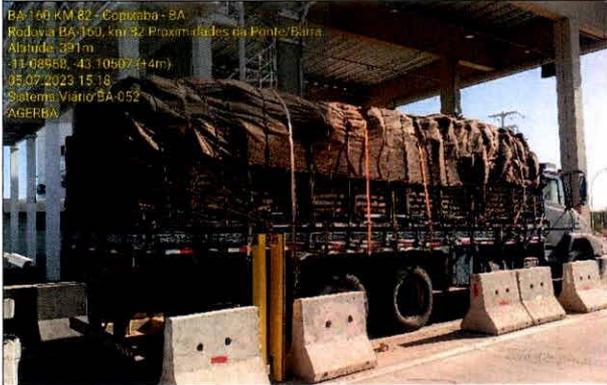
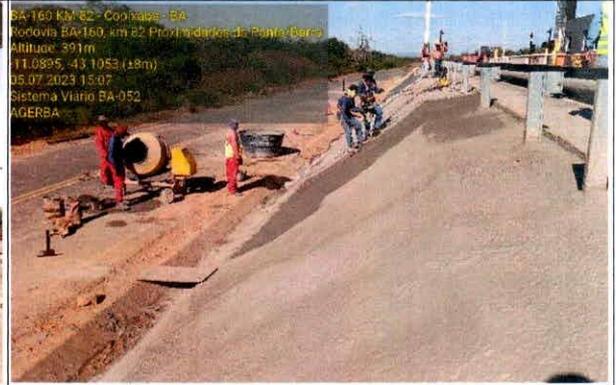
<i>Imagem 43</i>	<i>Imagem 44</i>

Em relação ao item **“Ausência total de material resultante de deslizamento ou erosões a menos de quatro metros das faixas de rolamento.”** Conforme o apontamento detalhado da GEOHIDRO por meio do Relatório mensal Julho/2023 *“Foram um total de 12 (doze) km irregulares, onde podem ser localizados: km 149, km 153, km 178, km 195, km 230, km 231, km 245, km 246, km 291, km 293, km 294 e no aterro da praça de pedágio, com a recorrência em três pontos, sendo nos quilômetros 230, 245 e na Praça de Pedágio.”*. Contudo, iremos desconsiderar o terrapleno da praça de pedágio pois, o item em análise fala em **“Ausência total de material resultante de deslizamento ou erosões a menos de quatro metros das faixas de rolamento.”** E nesse caso específico da praça de pedágio, os terraplenos ainda que apresentem desprendimento de material não irão interferir na faixa de rolamento da rodovia. Por tanto será aplicada a punição por reincidência em dois quilômetros, (230,0 e 245,0). Ademais, salientamos que a concessionária segue recuperando os terraplenos do aterro da praça.

<p>BA-160 KM 82 - Coaxaba - BA Rodovia BA-160, km 82 Proximidades da Ponte/Barrá Altitude: 391m 11.0895, 43.1053 (-18m) 05.07.2023 15:07 Sistema Viário BA-052 AGERBA</p>
Localização: BA-160	Localização: BA-160
Descrição: PRAÇA DE PEDÁGIO	Descrição: RECUPERAÇÃO DO TALUDE NO ATERRO DA PRAÇA DE PEDÁGIO
