PROCESSO:	081.2188.2023.0005215-99	NOTA TÉCNICA 034/2023
ORIGEM:	AGERBA/NGCTRARP	
OBJETO:	Pagamento CPME competência Outubro/2023 PPP Estrada do Feijão Contraprestação A e B

Assunto: RELATÓRIO TRIMESTRAL DE ÍNDICE DE DESEMPENHO

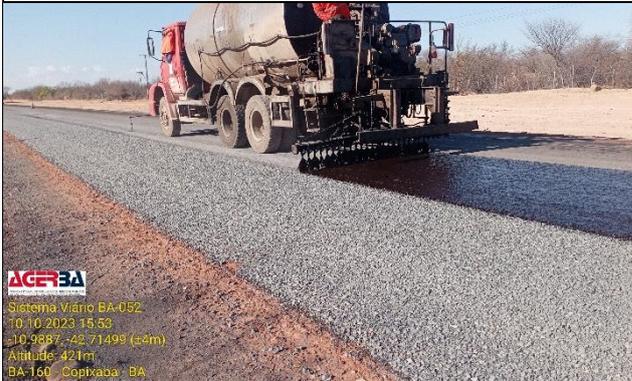
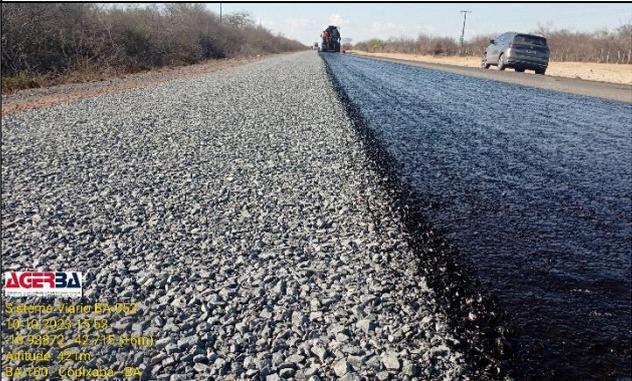
<i>Imagem 01</i>	<i>Imagem 02</i>

Localização: BA-160	Localização: BA-160
Descrição: TRECHO COM OBRA DE RESTAURAÇÃO DO PAVIMENTO	Descrição: TRECHO COM OBRA DE RESTAURAÇÃO DO PAVIMENTO
<i>Imagem 03</i>	<i>Imagem 04</i>

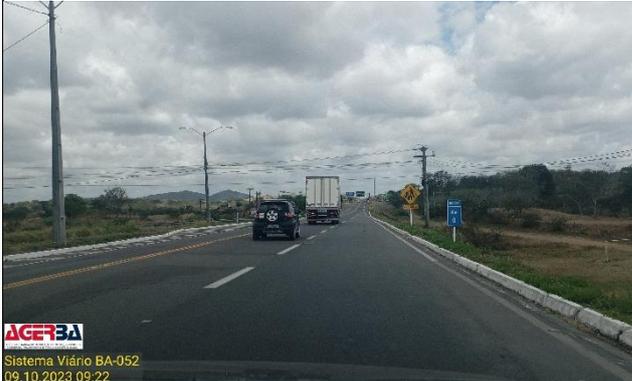
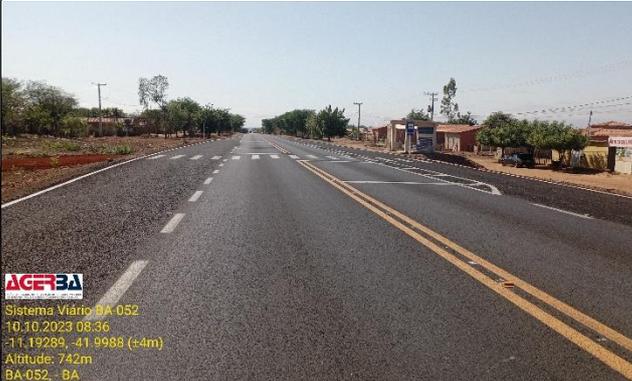
Localização: BA- 052	Localização: BA – 052
Descrição: INÍCIO DO TRECHO	Descrição: PAVIMENTO RESTAURADO

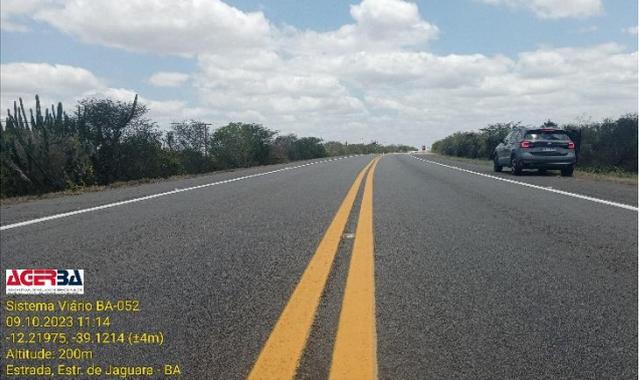
<p style="text-align: center;"><i>Imagem 11</i></p>

<p>Localização: BA-052</p> <p>Descrição: SINALIZAÇÃO HORIZONTAL</p>	<p style="text-align: center;"><i>Imagem 12</i></p>

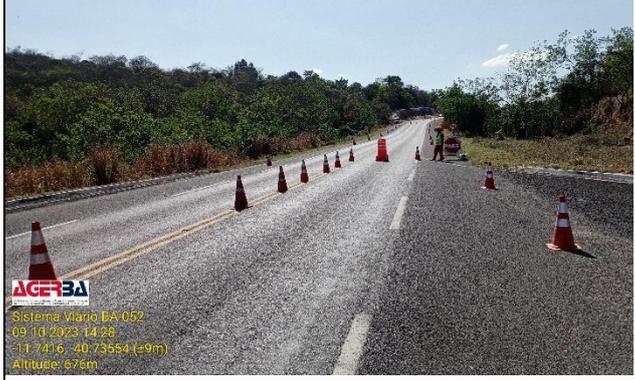
<p>Localização: BA-052</p> <p>Descrição: SINALIZAÇÃO DE OBRA, PARA RECUPERAÇÃO DO PASSIVO AMBIENTAL</p>
<p style="text-align: center;"><i>Imagem 13</i></p>

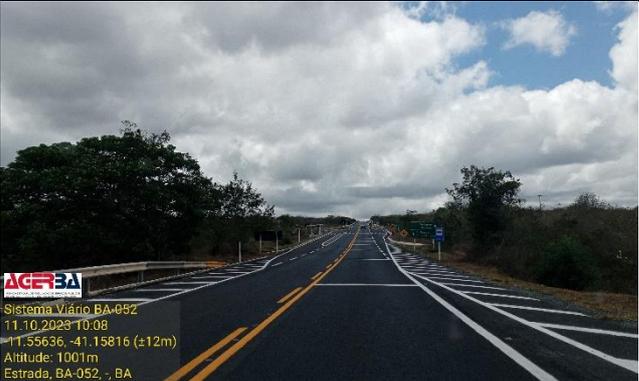
<p>Localização: BA-052</p> <p>Descrição: SINALIZAÇÃO HORIZONTAL E VERTICAL</p>	<p style="text-align: center;"><i>Imagem 14</i></p>

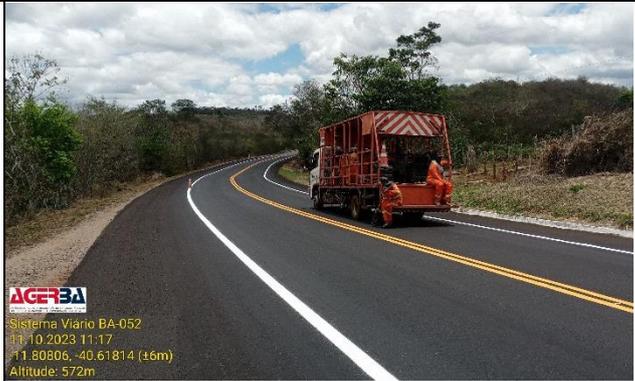
<p>Localização: BA-052</p> <p>Descrição: SERVIÇO PINTURA DE SINALIZAÇÃO HORIZONTAL</p>
<p style="text-align: center;"><i>Imagem 15</i></p>

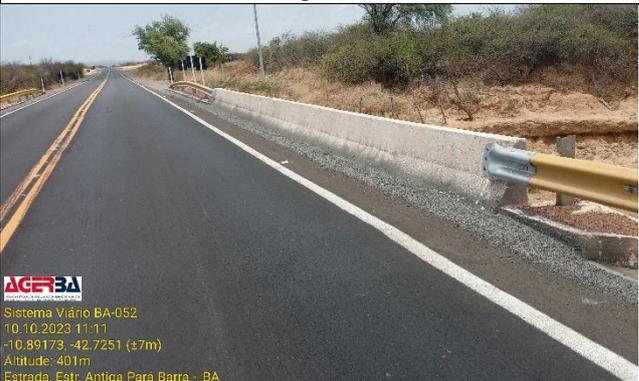
<p>Localização: BA-052</p> <p>Descrição: ANCORAGEM DE DEFENSAS METÁLICAS</p>	<p style="text-align: center;"><i>Imagem 16</i></p>

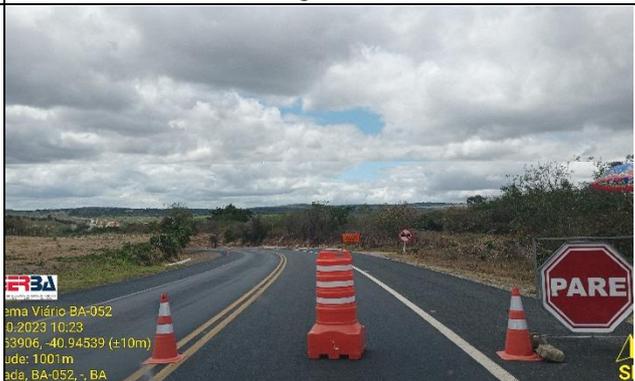
<p>Localização: BA-160</p> <p>Descrição: PARE E SIGA OBRAS DE RECUPERAÇÃO DO PASSIVO</p>

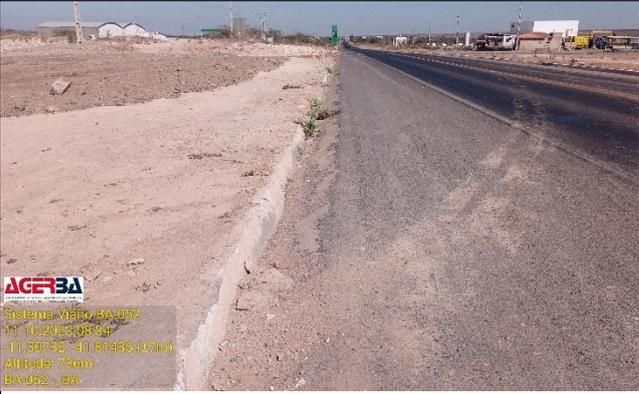
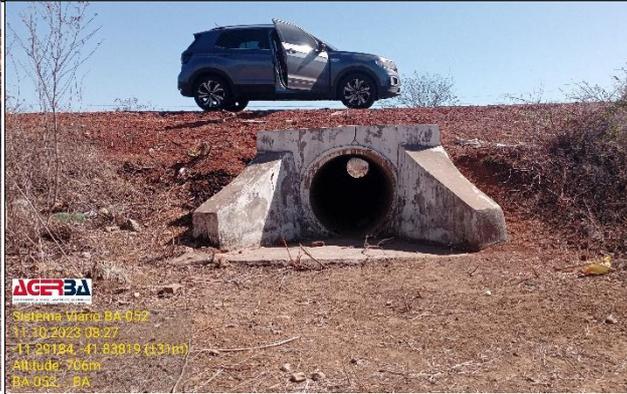
<p align="center"><i>Imagem 23</i></p>

Adicionalmente incluiremos o resultado da observação realizada através da vistoria realizada entre 09 e 12 de outubro, a saber: sarjeta quebrada localizada nos quilômetros 27,0 / 30,0 / 83,0 / 189,0 / 192,0 / 200,00 / 229,0 / 291,0 / 294,0 / 301,0 / 303,0 e meio fio quebrado localizado nos quilômetros 7,0 / 52,0 / 87,0 / 137,0 / 162,0 / 230,0.
Totalizando 17 km.

<p>AGERBA Sistema Viário BA-052 PI 10.2023 08 27 T1: 20124, -41.83819 (43m) Altitude: 706m BA-052 - BA</p>
<p>Localização: BA- 052</p> <p>Descrição: SARJETA DANIFICADA E OBSTRUÍDA, OBRA SEMI-ANEL DE IRECÊ</p>	<p>Localização: BA-052</p> <p>Descrição: BUEIRO TUBULAR SIMPLES, BEM CONSERVADO E DESOBSTRUÍDO</p>
<p align="center"><i>Imagem 25</i></p>

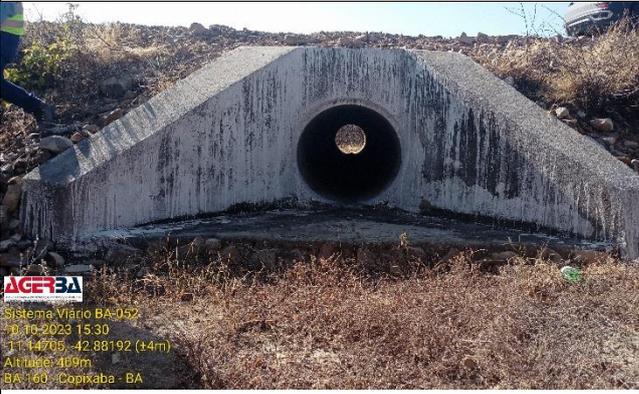
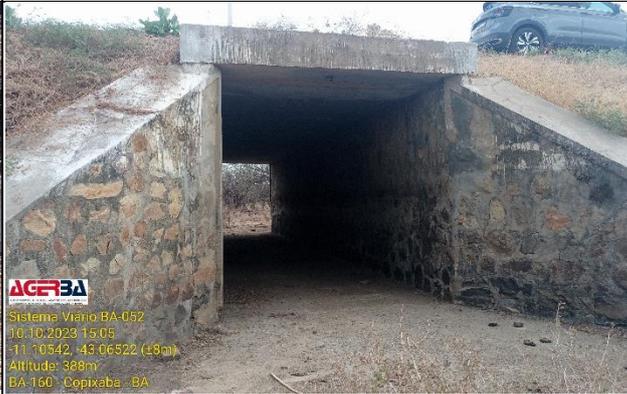
<p>AGERBA Sistema Viário BA-052 PI 10.2023 15 05 T1: 10542, -43.06522 (48m) Altitude: 388m BA-160 - Copixaba - BA</p>
<p>Localização: BA-160</p> <p>Descrição: BUEIRO TUBULAR SIMPLES, BEM CONSERVADO E DESOBSTRUÍDO</p>	<p>Localização: BA-160</p> <p>Descrição: BUEIRO CAPEADO, BEM CONSERVADO E DESOBSTRUÍDO</p>

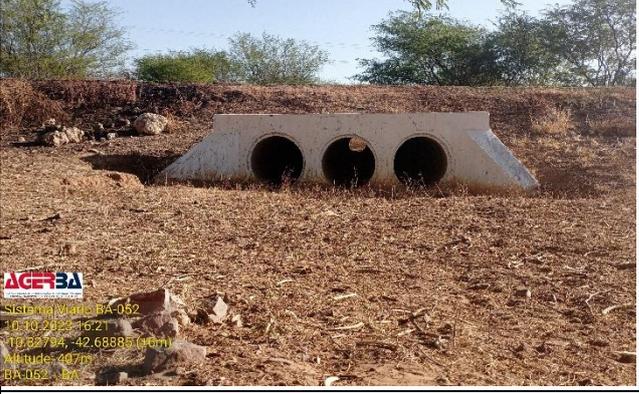
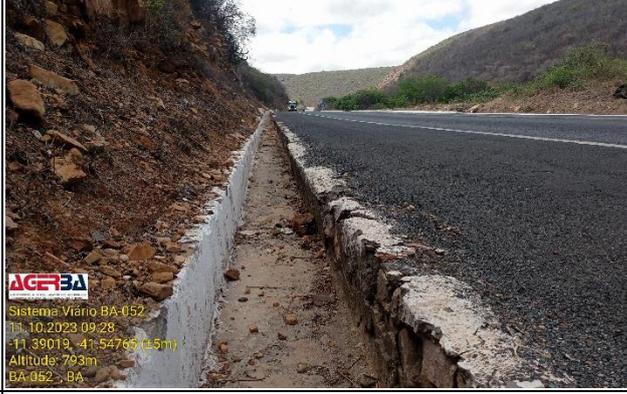
<p align="center"><i>Imagem 27</i></p>

<p>AGERBA Sistema Viário BA-052 PI 10.2023 09 28 T1: 39019, -41.54765 (45m) Altitude: 793m BA-052 - BA</p>
<p>Localização: BA-052</p> <p>Descrição: BUEIRO TUBULAR TRIPLO, BEM CONSERVADO E DESOBSTRUÍDO</p>	<p>Localização: BA-052</p> <p>Descrição: SARJETA DANIFICADA</p>

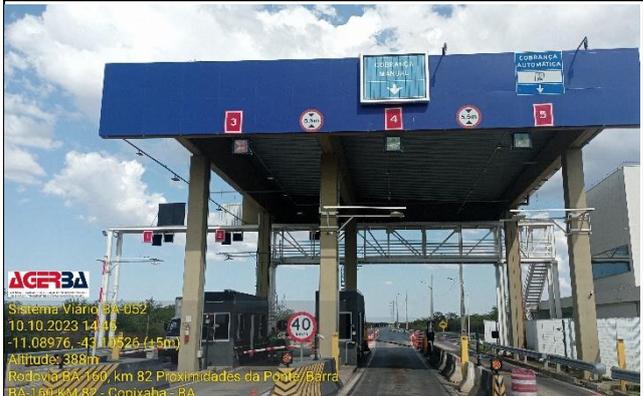
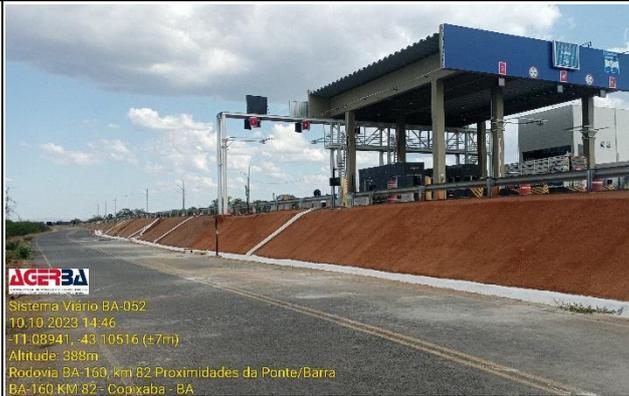
Imagem 45	Imagem 46

<p>AGERBA Sistema Viário BA-052 10.10.2023 14:46 -11.08941, -43.10516 (+7m) Altitude: 389m Rodovia BA-160, km 82 Proximidades da Ponte/Barra BA-160 KM 82 - Copixaba - BA</p>
Localização: BA-160	Localização: BA-160
Descrição: PRAÇA DE PEDÁGIO	Descrição: SERVIÇO DE MELHORIA NO TALUDE NO ATERRO DA PRAÇA DE PEDÁGIO FINALIZADO

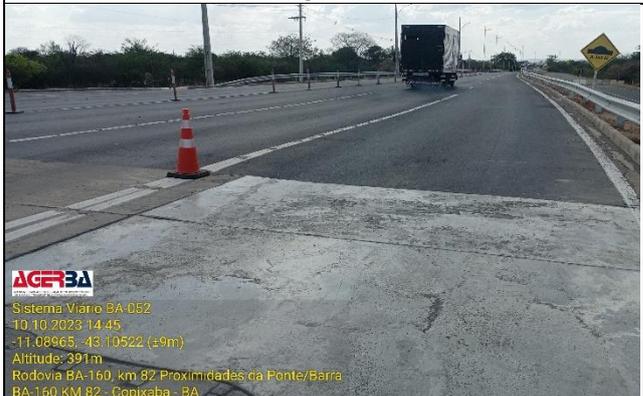
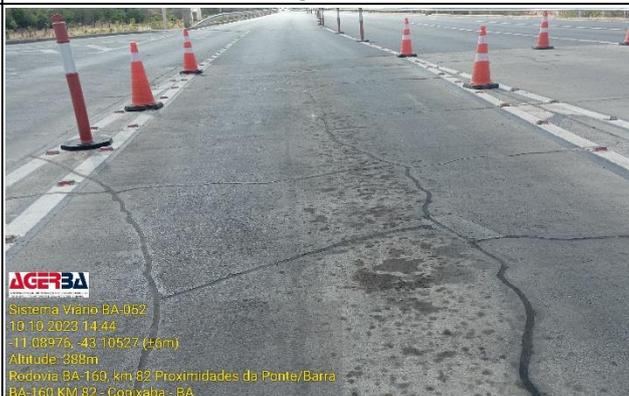
Imagem 47	Imagem 48

Destacou-se o progresso significativo das obras de restauração na BA-160, entre os quilômetros 0,00 e 42,0, melhorando substancialmente essa seção da rodovia. Observou-se também que as trincas nas placas de concreto do pavimento rígido da praça de pedágio foram devidamente seladas durante intervenções conduzidas pela Concessionária. Até o momento da inspeção, esse pavimento demonstrou um comportamento satisfatório, de acordo com a solução adotada. Portanto, reforça-se a recomendação da GEOHIDRO, mencionada em seu Relatório Mensal, para que a Concessionária continue monitorando o pavimento, especialmente em relação ao surgimento de novas trincas ou à recorrência das mesmas patologias.

<p>AGERBA Sistema Viário BA-052 10.10.2023 14:44 -11.08976, -43.10527 (+6m) Altitude: 389m Rodovia BA-160, km 82 Proximidades da Ponte/Barra BA-160 KM 82 - Copixaba - BA</p>
Localização: BA-160	Localização: BA-160
Descrição: PLACA DE CONCRETO RECUPERADA NO PAVIMENTO RÍGIDO DA PRAÇA DE PEDÁGIO	Descrição: TRINCAS SELADA NO PAVIMENTO RIGIDO DA PRAÇA DE PEDÁGIO

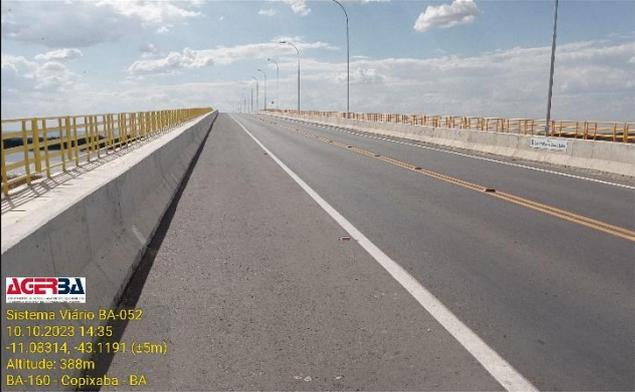
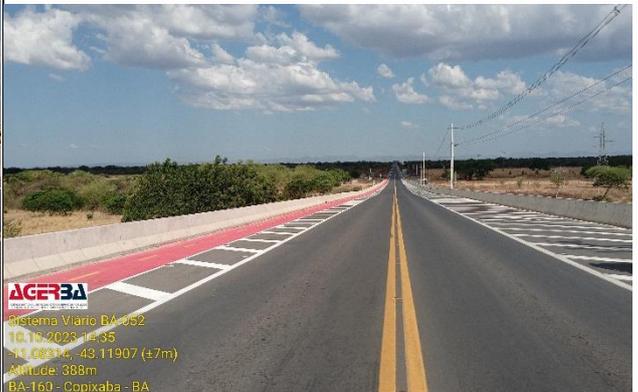
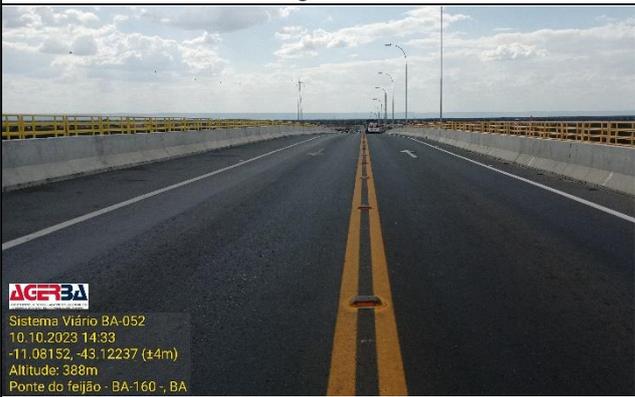
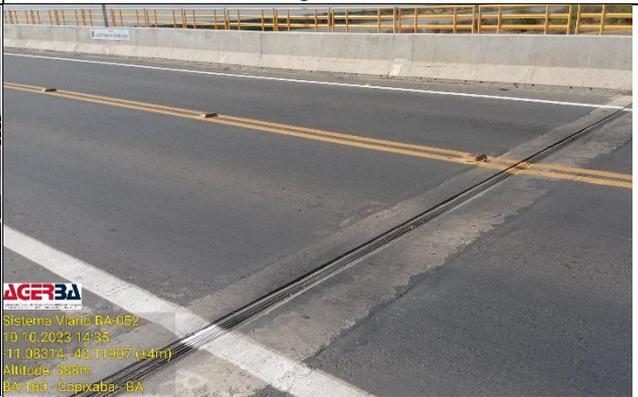
[...] O levantamento dos defeitos de superfície e aconteceu em 100% da Ponte, sendo aprovado em todo o trecho, por não haver trinca no pavimento da Ponte.

<p>Descrição: PAVIMENTO DA PONTE</p>	<p>Descrição: PAVIMENTO DA PONTE JUNTA DE DILATAÇÃO</p>

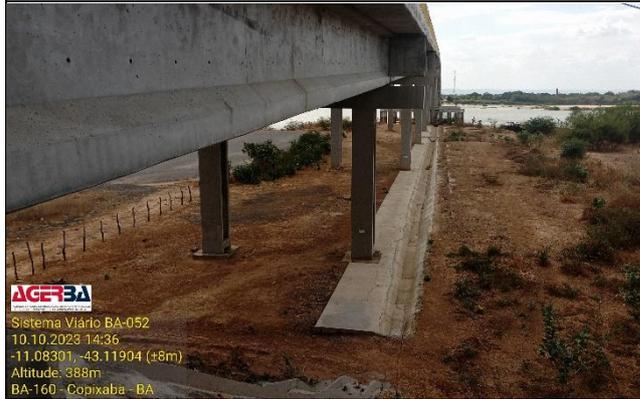
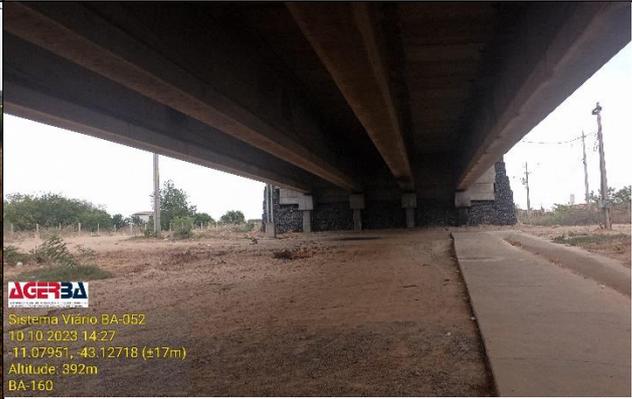
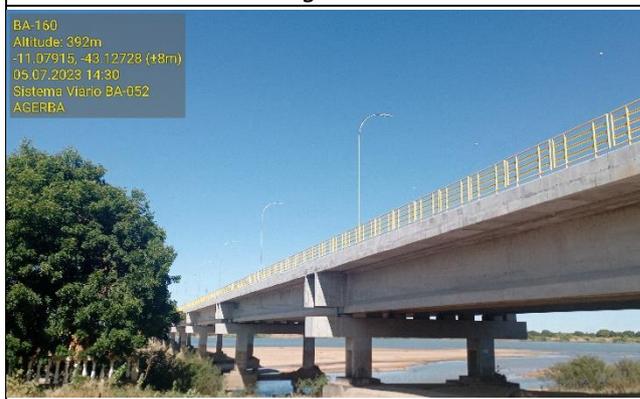
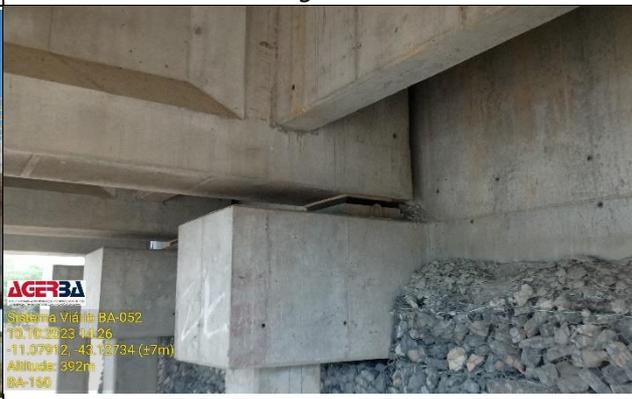
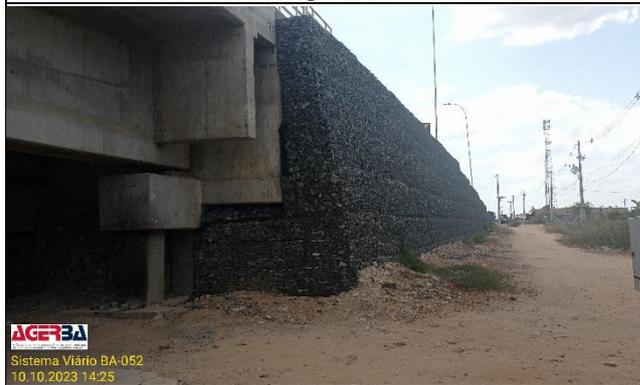
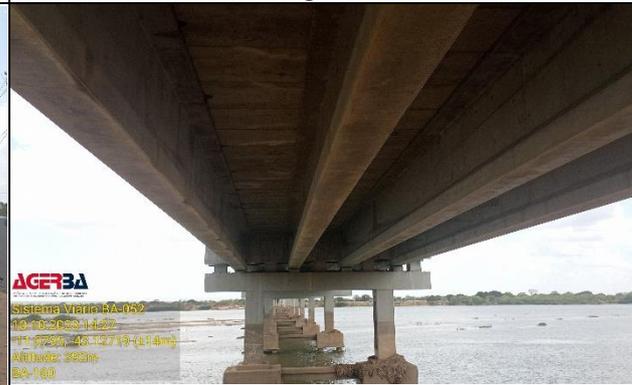
Durante vistoria realizada no sistema BA-052, em outubro de 2023, foi observado que as estruturas das pontes do Sistema BA-052, sob o aspecto visual não apresentam sinais de degradação do concreto ou exposição das armaduras, o que é um indicativo de boa conservação.

<p>AGERBA Sistema Viário BA-052 10.10.2023 14:27 -11.07951, -43.12718 (±17m) Altitude: 392m BA-160</p>
<p>Localização: BA-160</p>	<p>Localização: BA- 160</p>
<p>Descrição: ESTRUTURA DA PONTE</p>	<p>Descrição: ESTRUTURA DA PONTE</p>

<p>AGERBA Sistema Viário BA-052 10.10.2023 14:26 -11.07912, -43.12734 (±7m) Altitude: 392m BA-160</p>
<p>Localização: BA-160</p>	<p>Localização: BA- 160</p>
<p>Descrição: IMAGEM PANORÂMICA POSTES DE ILUMINAÇÃO E GUARDA CORPO</p>	<p>Descrição: APARELHOS DE APOIO</p>

<p>AGERBA Sistema Viário BA-052 10.10.2023 14:27 -11.07925, -43.12719 (±14m) Altitude: 392m BA-160</p>
<p>Localização: BA-160</p>	<p>Localização: BA-160</p>
<p>Descrição: ATERRO EXECUTADO EM TERRA ARMADA DA MARGEM BARRA</p>	<p>Descrição: ESTRUTURA DA PONTE</p>
