**APOIO ÀS ATIVIDADES DE FISCALIZAÇÃO DA
CONCESSÃO DO SISTEMA VIÁRIO BA-052**

**RELATÓRIO MENSAL DE FISCALIZAÇÃO
JANEIRO/2024**

**FISCALIZADOR DE RODOVIAS – GEOHIDRO
CONSULTORIA SOCIEDADE SIMPLES LTDA.**

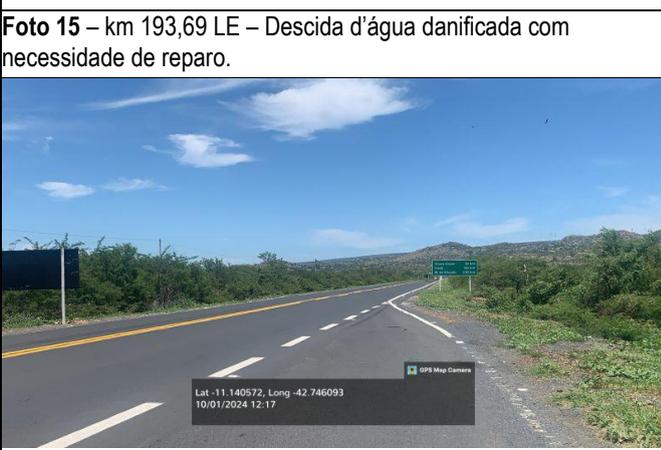
<p>Lat -11.075282, Long -42.733947 10/01/2024 12:07</p>	<p>Foto 15 – km 193,69 LE – Descida d'água danificada com necessidade de reparo.</p> <p>Foto 16 – km 194,00 LE – Meio-fio danificado com necessidade de reparo.</p>

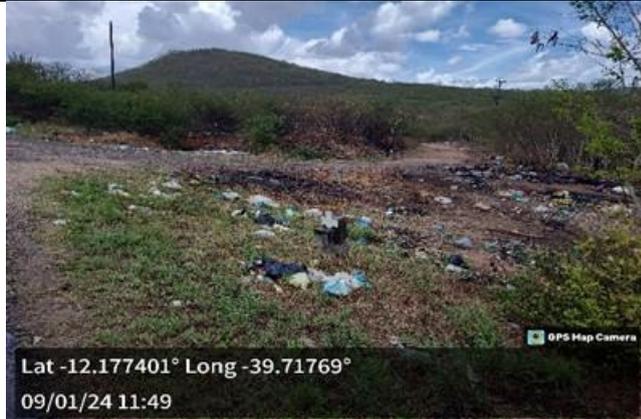
<p>Lat -12.17739° Long -39.717691° 09/01/24 11:54</p>	
<p>Foto 27: km 82, 39 LD – Depósito irregular de resíduos urbanos.</p>	<p>Foto 28: km 83 LD – Depósito irregular de resíduos urbanos e resíduos construção civil (RCC).</p>

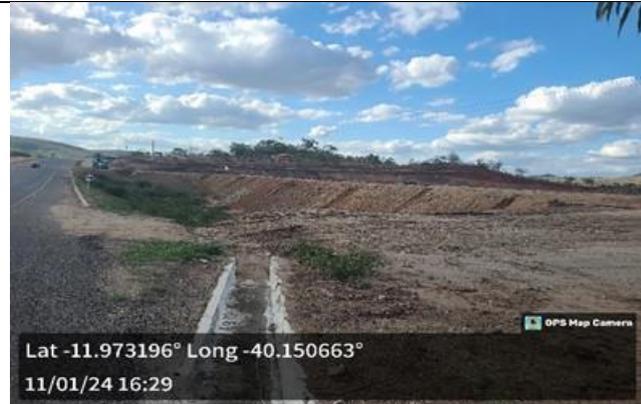
<p>Lat -11.957219° Long -40.195814° 09/01/24 14:40</p>	
<p>Foto 29: km 134 LD – Construção de aterro por um lado de uma estrada, próximo a faixa de domínio.</p>	<p>Foto 30: km 139,40 LD – Depósito irregular de resíduos urbanos e resíduos construção civil (RCC).</p>

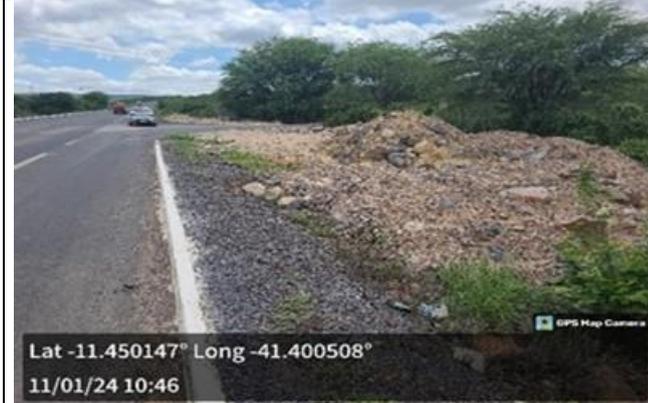
<p>Lat -11.450147° Long -41.400508° 11/01/24 10:46</p>	
<p>Foto 31: km 268,90 LD – Depósito irregular de resíduos urbanos e resíduos construção civil (RCC).</p>	<p>Foto 32: km 299,29 LE – Depósito irregular de material.</p>

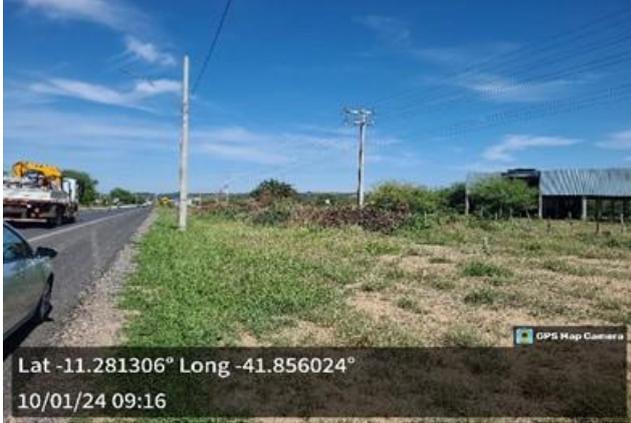
<p>Lat -11.144892° Long -42.0764° 10/01/24 09:53</p>		
<p>Foto 33: km 353,32 LD – Deposito irregular de resíduos vegetativos.</p>		<p>Foto 34: km 381,77 LE – Deposito irregular de resíduos vegetativos.</p>

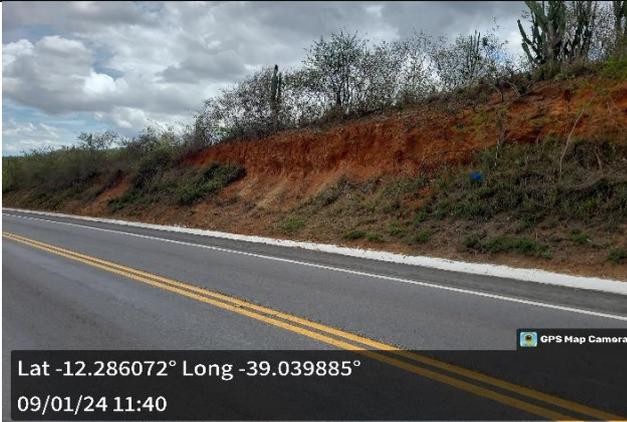
Subtrecho 3 - km 40,40 ao km 85,20	
Serviço	Patologias e Descrição de Ações Mitigadoras.
Drenagem	Sem patologias neste subtrecho.
Faixa de Domínio	
Pavimentação	
Sinalização e EPS	
Terraplenos e Contenções	Talude com processo erosivo no km 77,20.

<p>Lat -12.153734° Long -39.758673° 09/01/24 13:37</p>	<p>Foto 41: km 77,20 LD – Talude com processo erosivo. Foto 42: km 86,86 LE – Talude com processo erosivo.</p>

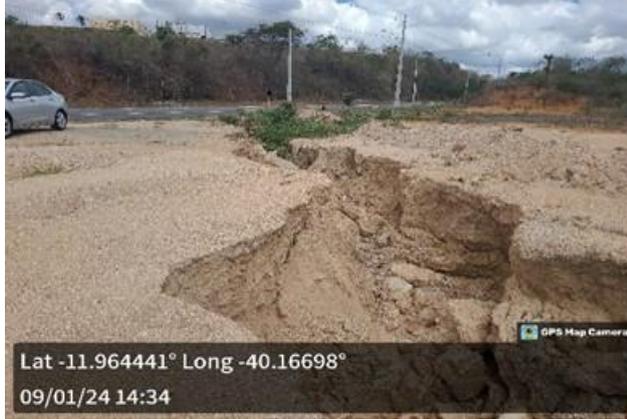
<p>Lat -11.962584° Long -40.216586° 09/01/24 14:46</p>	
<p>Foto 47: km 137,80 LE – Talude com processo erosivo.</p>	<p>Foto 48: km 141,70 LD – Talude com processo erosivo.</p>

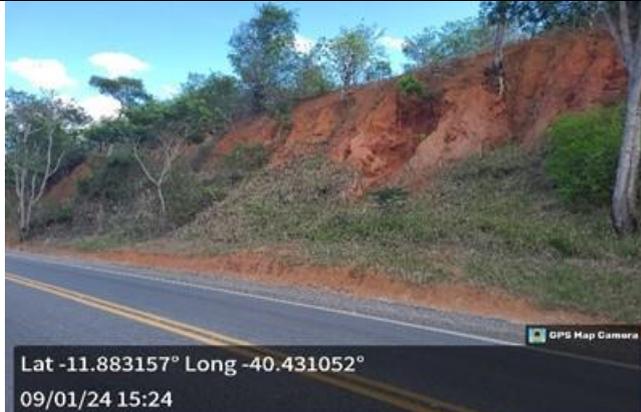
<p>Lat -11.883157° Long -40.431052° 09/01/24 15:45</p>	<p>Foto 53: km 171,60 LE – Talude com processo erosivo. Foto 54: km 195,35 LE – Talude com processo erosivo.</p>

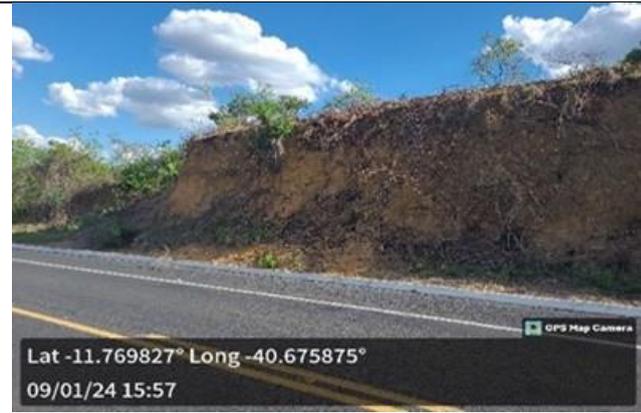
<p>Lat -11.769441° Long -40.681122° 09/01/24 16:05</p>	<p>Foto 55: km 206,89 LE – Talude com processo erosivo. Foto 56: km 207,40 LD – Talude com processo erosivo.</p>

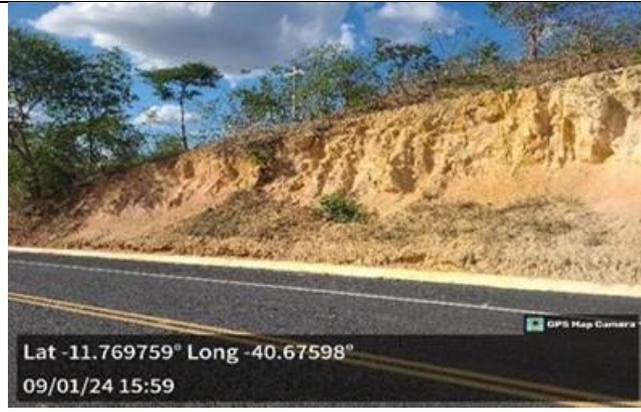
<p>Lat -11.68479° Long -40.860472° 11/01/24 14:36</p>	<p>Foto 57: km 207,50 LD – Talude com processo erosivo. Foto 58: km 209,10 LE – Talude com processo erosivo, com carreamento de material para o sistema de drenagem.</p>

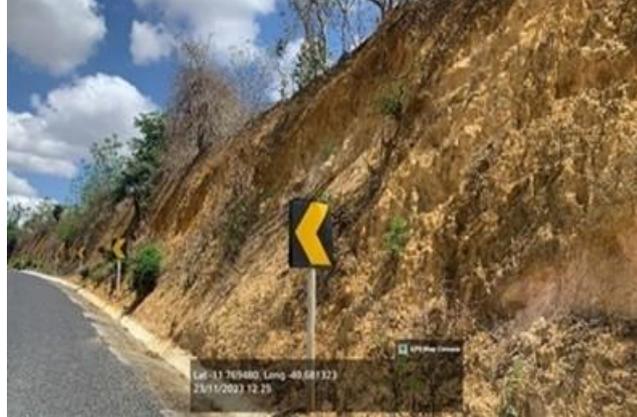
Foto 59: km 212 LE – Talude com processo erosivo.	Foto 60: km 213,70 LD – Talude com processo erosivo.

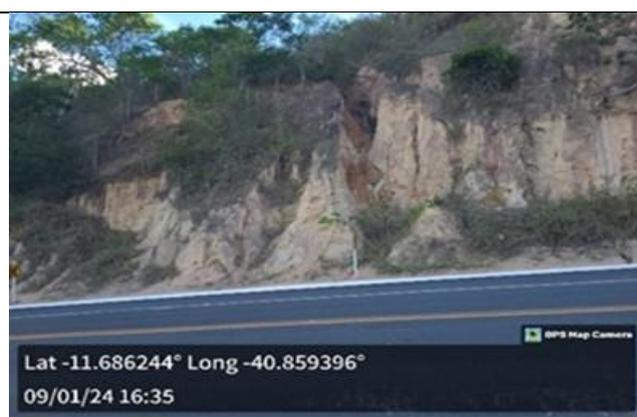
Foto 61: km 230,55 LE – Talude com processo erosivo.	Foto 62: km 230,60 LE – Talude com processo erosivo.

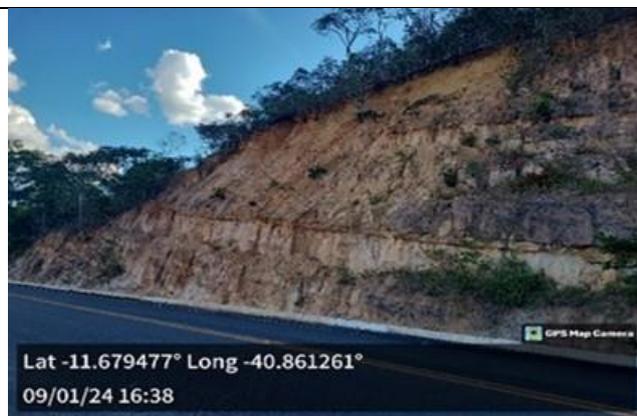
Foto 63: km 231,45 LE – Talude com processo erosivo.	Foto 64: km 245,15 LD – Talude com processo erosivo.

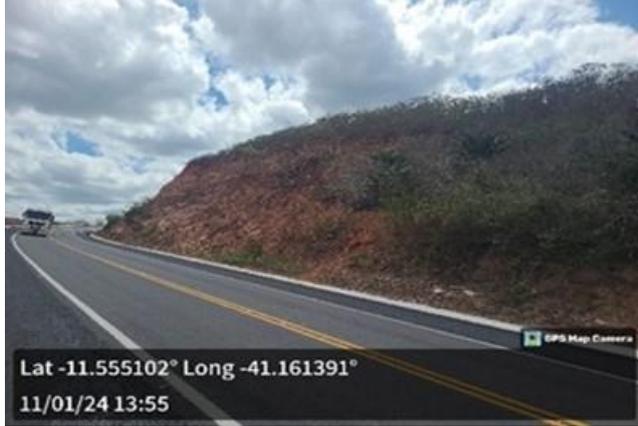
<p>Lat -11.489312° Long -41.361605° 11/01/24 11:22</p>	<p>Foto 65: km 246, LD – Talude com processo erosivo. Foto 66: km 285 LD – Talude com processo erosivo.</p>

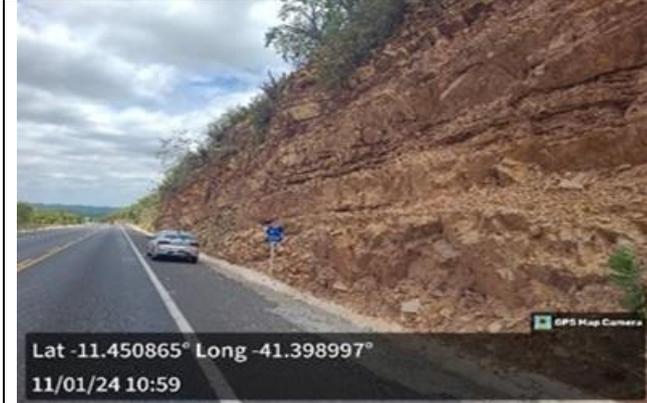
Subtrecho 9 - km 268,50 ao km 294,90	
Serviço	Patologias e Descrição de Ações Mitigadoras.
Drenagem	Sem patologias neste subtrecho.
Faixa de Domínio	
Pavimentação	
Sinalização e EPS	
Terraplenos e Contenções	Taludes com processos erosivos nos km 285,00 e 294,00. Talude com processo erosivo com queda de blocos no km 293,24.

<p>Lat -11.450865° Long -41.398997° 11/01/24 10:59</p>	<p>Foto 67: km 293,24 LD – Talude com processo erosivo, com queda de blocos. Foto 68: km 294 LE – Talude com processo erosivo.</p>
