## **APOIO ÀS ATIVIDADES DE FISCALIZAÇÃO DA CONCESSÃO DO SISTEMA VIÁRIO BA-052**

### **RELATÓRIO MENSAL DE FISCALIZAÇÃO** JANEIRO/2025

**APOIO ÀS ATIVIDADES DE FISCALIZAÇÃO DA CONCESSÃO DO SISTEMA VIÁRIO BA-052**

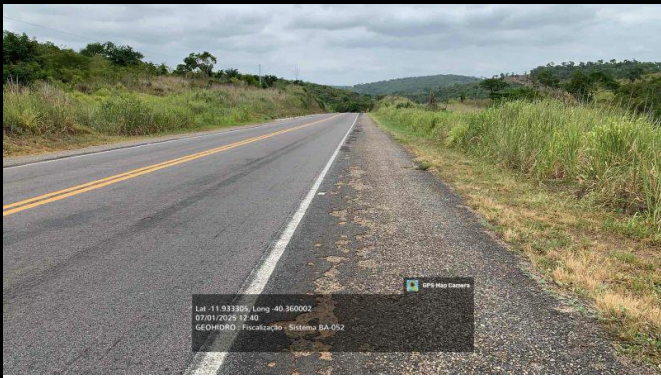
| Rodovia: BA-052<br>Mês de Referência<br>Janeiro/2025 | RELATÓRIO FOTOGRÁFICO | | Relatório<br>Nº 23 |
|---|---|--|---|
| <b>Foto 01</b> – km 159,19 LE – Acostamento danificado com necessidade de reparo. | <b>Foto 02</b> – km 181,29 LD – Ausência de sinalização horizontal (pintura e tachas) no pavimento. | | |

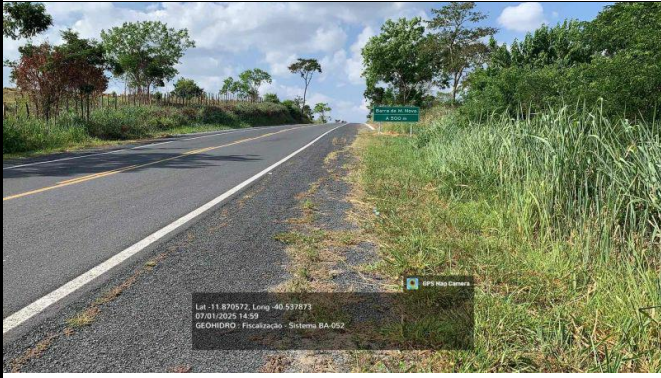
| Rodovia: BA-052<br>Mês de Referência<br>Janeiro/2025 | RELATÓRIO FOTOGRÁFICO | | Relatório<br>Nº 23 |
|---|---|--|---|
| <b>Foto 03</b> – km 186,40 LD – Vegetação sem atender aos parâmetros de desempenho e acostamento danificado com necessidade de reparo. | <b>Foto 04</b> – km 201,50 LD – Vegetação sem atender aos parâmetros de desempenho. | | |

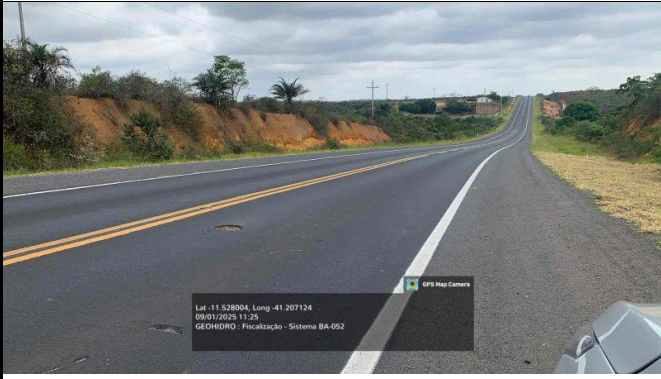
| Rodovia: BA-052<br>Mês de Referência<br>Janeiro/2025 | RELATÓRIO FOTOGRÁFICO | | Relatório<br>Nº 23 |
|---|---|--|---|
| <b>Foto 05</b> – km 275,00 LE – Panela no pavimento. | <b>Foto 06</b> – km 290,95 LD – Drenagem com bloco de pedra, necessidade de remoção. | | |

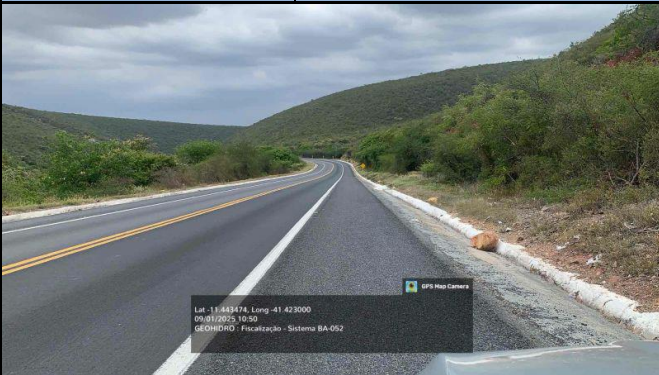
| Rodovia: BA-052 | | RELATÓRIO FOTOGRÁFICO | Relatório<br>Nº 23 |
|---|--|---|---|
| Foto 07 – km 291,80 LD – Drenagem com bloco de pedra, necessidade de remoção. | | Foto 08 – km 304,09 LD – Drenagem danificada com necessidade de reparo. | |

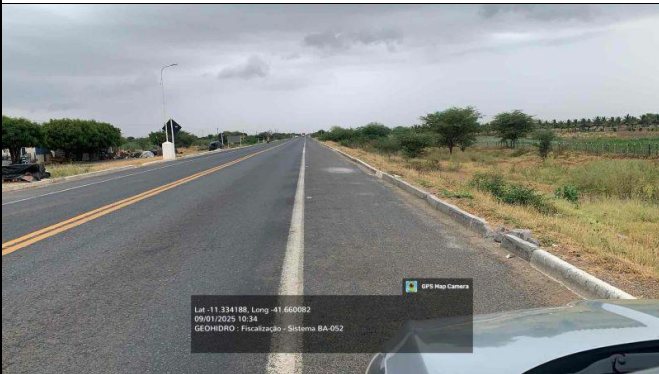
| Rodovia: BA-052 | | RELATÓRIO FOTOGRÁFICO | Relatório<br>Nº 23 |
|---|--|---|---|
| Foto 09 – km 323,13 LD – Drenagem danificada com necessidade de reparo. | | Foto 10 – km 391,63 LE – Drenagem danificada com necessidade de reparo. | |

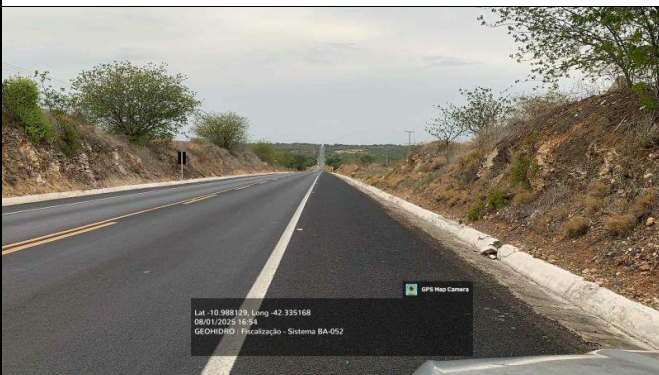
| Rodovia: BA-052 | | RELATÓRIO FOTOGRÁFICO | Relatório<br>Nº 23 |
|---|--|---|---|
| Foto 11 – km 414,90 LD – Drenagem danificada com necessidade de reparo. | | Foto 12 – km 457,56 LE – Drenagem danificada com necessidade de reparo. | |

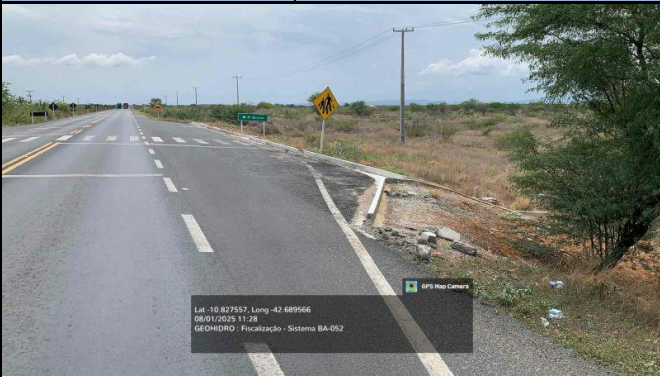
| Rodovia: BA-052/BA-160 | | RELATÓRIO FOTOGRÁFICO | Relatório<br>Nº 23 |
|---|--|---|---|
| Foto 13 – km 457,58 LE – Drenagem danificada com necessidade de reparo. | | Foto 14 – km 166,25 LE – Ausência de sinalização vertical de “Dê a preferência”. | |

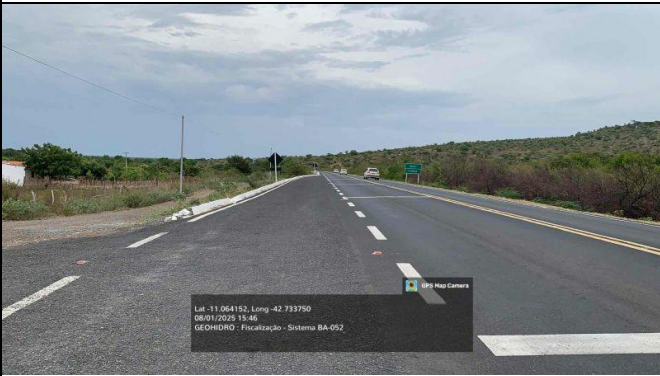
| Rodovia: BA-052/BA-160 | | RELATÓRIO FOTOGRÁFICO | Relatório<br>Nº 23 |
|---|--|---|---|
| Foto 15 – km 192,74 LD – Drenagem danificada com necessidade de reparo. | | Foto 16 – km 236,13 LE – Drenagem danificada com necessidade de reparo. | |

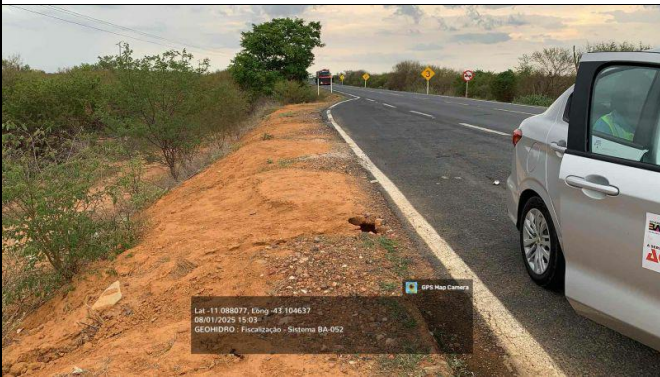
| Rodovia: BA-052/BA-160 | | RELATÓRIO FOTOGRÁFICO | Relatório<br>Nº 23 |
|---|--|---|---|
| Foto 17 – km 244,23 LE – Erosão no aterro da baía de refúgio. | | Foto 18 – km 247,60 LE (PP) – Cones refletivos desgastados com necessidade de troca. | |

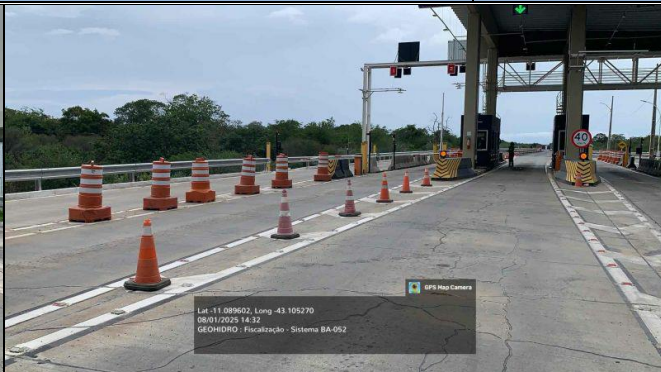
| Rodovia: BA-160<br>Mês de Referência<br>Janeiro/2025 | <b>RELATÓRIO FOTOGRÁFICO</b> | <b>Relatório<br/>Nº 23</b> |
|---|---|---|
| <b>Foto 19</b> – km 247,60 LE (PP) – Necessidade de colocação dos cones refletivos na entrada da cabine de pedágio. | <b>Foto 20</b> – km 247,60 LE (PP) – Cones refletivos desgastados com necessidade de troca. | |
