**APOIO ÀS ATIVIDADES DE FISCALIZAÇÃO DA  
CONCESSÃO DO SISTEMA VIÁRIO BA-052**

**RELATÓRIO MENSAL DE FISCALIZAÇÃO  
ABRIL/2024**

**FISCALIZADOR DE RODOVIAS – GEOHIDRO  
CONSULTORIA SOCIEDADE SIMPLES LTDA.**

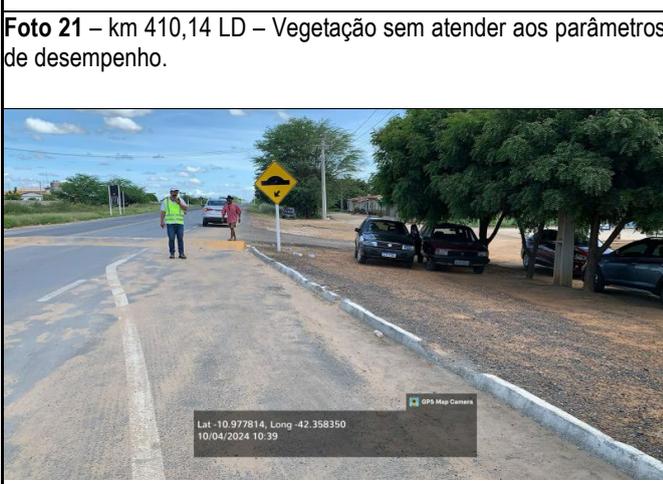
<p>Lat -10.984337, Long -42.343772 10/04/2024 10:29</p>	<p><b>Foto 21</b> – km 410,14 LD – Vegetação sem atender aos parâmetros de desempenho.</p> <p><b>Foto 22</b> – km 415,99 LD – Panela no pavimento com necessidade de reparo.</p>

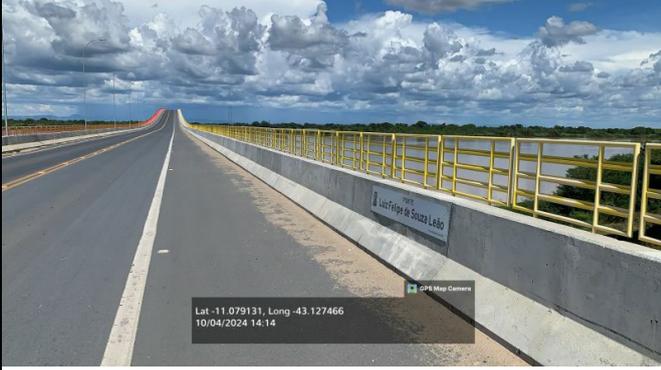
<p><b>Foto 30</b> – (Ponte sobre Rio São Francisco – PRSF) – LE – Acostamento sujo com necessidade de limpeza.</p>

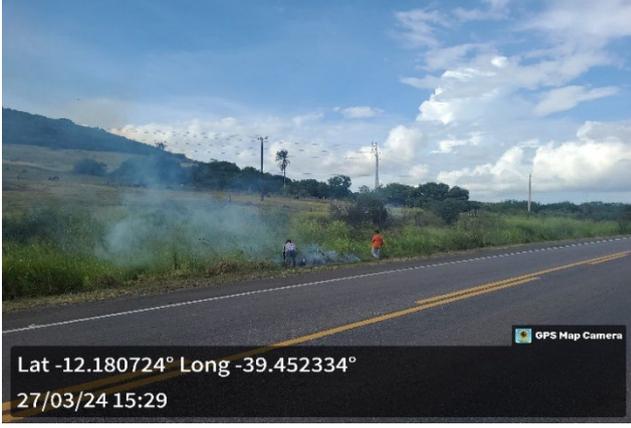
<p>Lat -12.177335° Long -39.717819° 26/02/24 11:53</p>	
<p><b>Foto 31:</b> km 51,68 LD – Queimada ativa.</p>	<p><b>Foto 32:</b> km 81,60 LD – Depósito irregular de resíduos urbano e resíduos construção civil (RCC).</p>

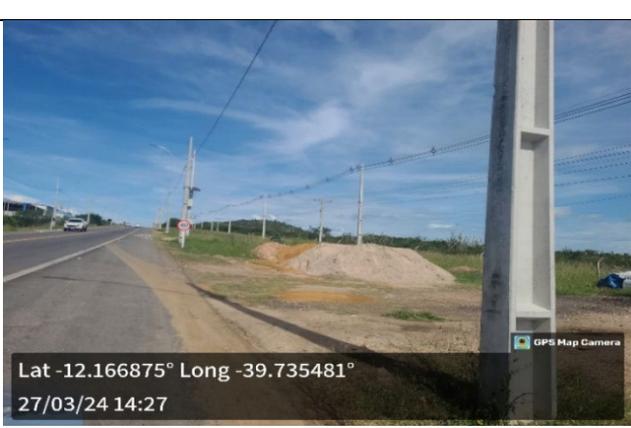
<p>Lat -11.961051° Long -40.179781° 11/04/24 14:34</p>	
<p><b>Foto 33:</b> km 83,88 LE – Depósito irregular de material.</p>	<p><b>Foto 34:</b> km 134 LD – Construção de aterro por lindeiro próximo a faixa de domínio.</p>

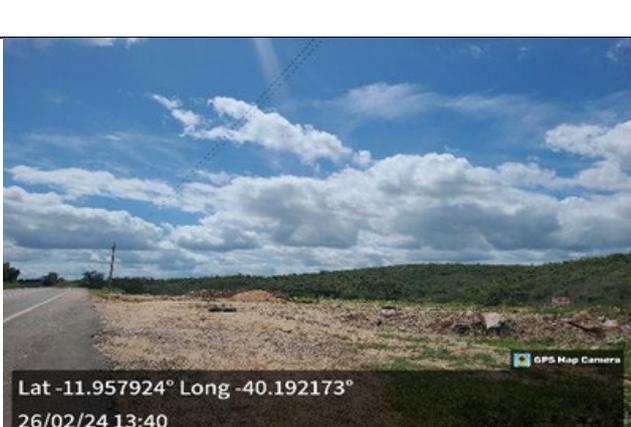
<p>Lat -11.76317° Long -40.696023° 09/04/24 11:58</p>	
<p><b>Foto 35:</b> km 139,40 LD – Depósito irregular de resíduos urbano e resíduos construção civil (RCC).</p>	<p><b>Foto 36:</b> km 212,64 LD – Depósito irregular de resíduos urbano.</p>

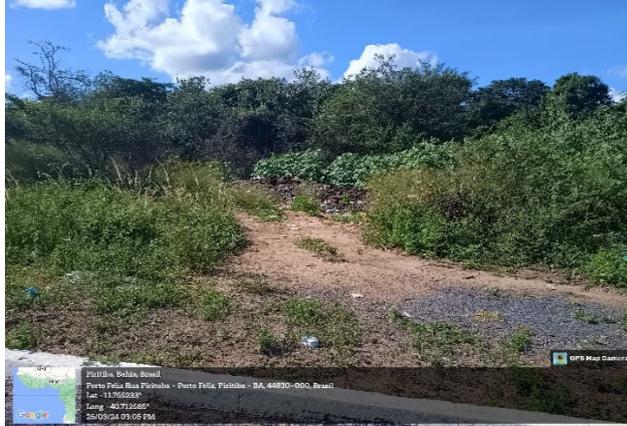
<p><b>Foto 37:</b> km 229,20 LD – Depósito irregular de resíduos urbanos.</p>	<p><b>Foto 38:</b> km 268,90 LD – Depósito irregular de resíduos construção civil (RCC).</p>

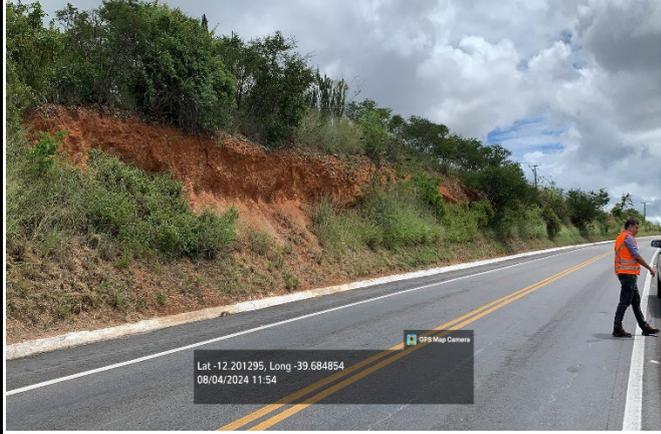
<p>Lat -12.154153° Long -39.759223° 27/03/24 14:19</p>	<p><b>Foto 49:</b> km 77,20 LE – Talude com processo erosivo. <b>Foto 50:</b> km 86,86 LE – Talude sem cobertura vegetal.</p>

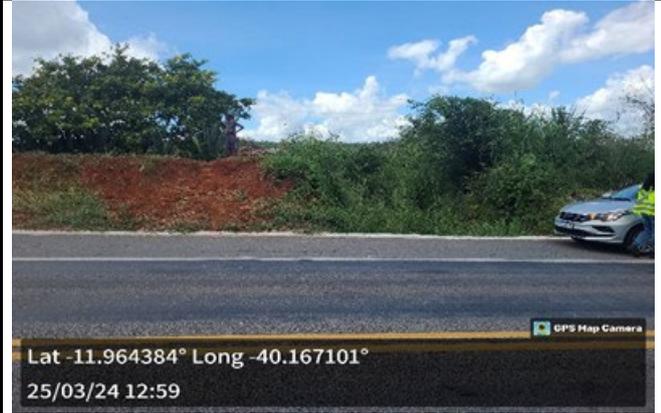
<p>Lat -11.964416° Long -40.167115° 08/04/24 14:31</p>	<p><b>Foto 51:</b> km 135,06 LD – Talude com processo erosivo. <b>Foto 52:</b> km 135,07 LE – Talude com processo erosivo, com deslocamento de material.</p>

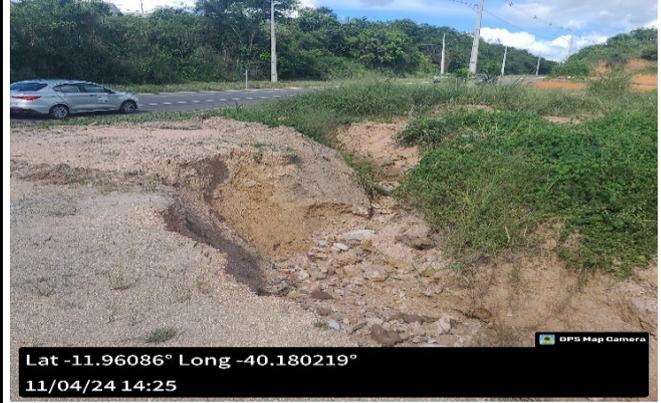
<p>Lat -11.962436° Long -40.222976° 27/03/24 13:06</p>	<p><b>Foto 53:</b> km 137,80 LE – Talude com processo erosivo. <b>Foto 54:</b> km 142,40 LD – Talude com processo erosivo.</p>

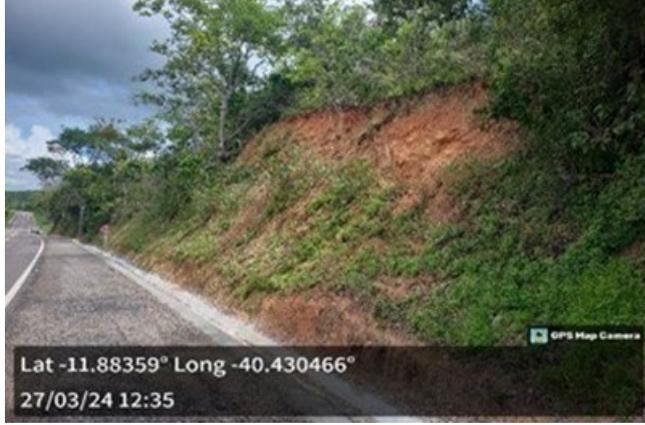
<p>Lat -11.883216° Long -40.431167° 27/03/24 12:29</p>	<p><b>Foto 61:</b> km 171,40 LE – Talude com processo erosivo. <b>Foto 62:</b> km 171,50 LE – Talude com processo erosivo.</p>

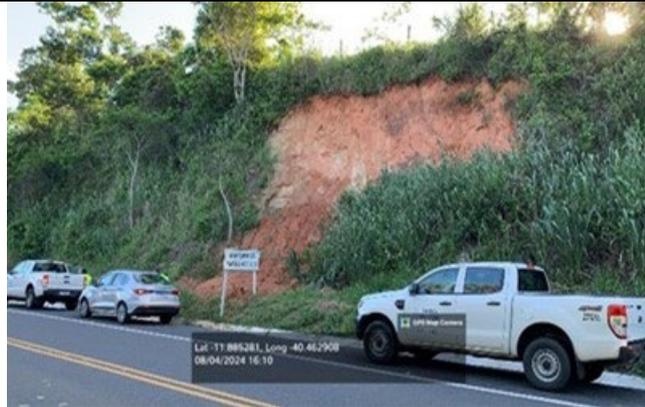
<p>Lat -11.882951° Long -40.457879° 09/04/24 11:19</p>	<p><b>Foto 63:</b> km 175,97 LD – Talude com processo erosivo, com deslocamento de material. <b>Foto 64:</b> km 176,47 LD – Talude com processo erosivo, com carregamento de material para a drenagem.</p>

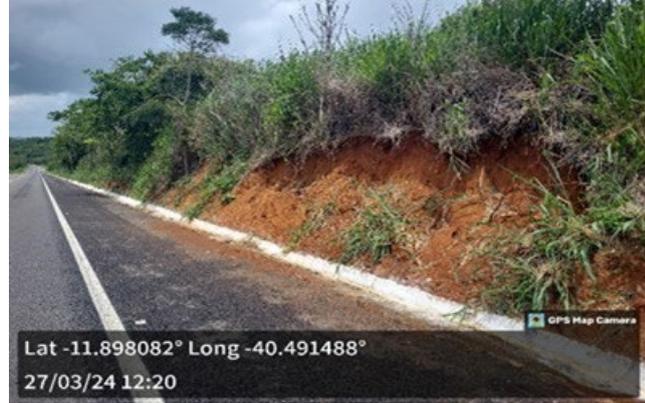
<p>Lat -11.894746° Long -40.500092° 27/03/24 12:18</p>	<p><b>Foto 65:</b> km 179,30 LE – Talude com processo erosivo. <b>Foto 66:</b> km 180,36 LD – Talude com processo erosivo, com deslocamento de material.</p>

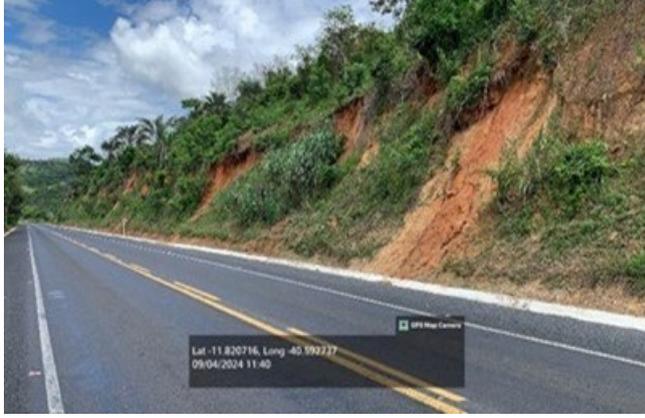
<p><b>Foto 67:</b> km 195,30 LE – Talude com processo erosivo, com deslocamento de material</p> <p><b>Foto 68:</b> km 206,90 LE – Talude com processo erosivo, com deslocamento de material.</p>

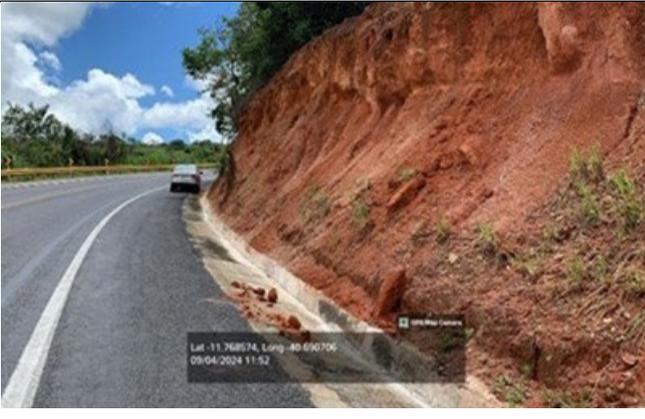
<p><b>Foto 69:</b> km 208,44 LD – Talude com processo erosivo, com carreamento de material para o sistema de drenagem.</p> <p><b>Foto 70:</b> km 209,32 LD – Talude com processo erosivo, com carreamento de material para o sistema de drenagem.</p>

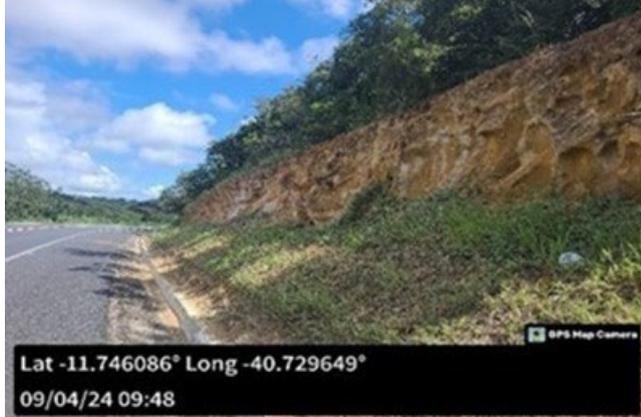
<p>GPS Map Camera Lat -11.686149° Long -40.859536° 09/04/24 12:12</p>	
<p><b>Foto 73:</b> km 214 LD – Talude com processo erosivo.</p>	<p><b>Foto 74:</b> km 230,40 LE – Talude com processo erosivo.</p>

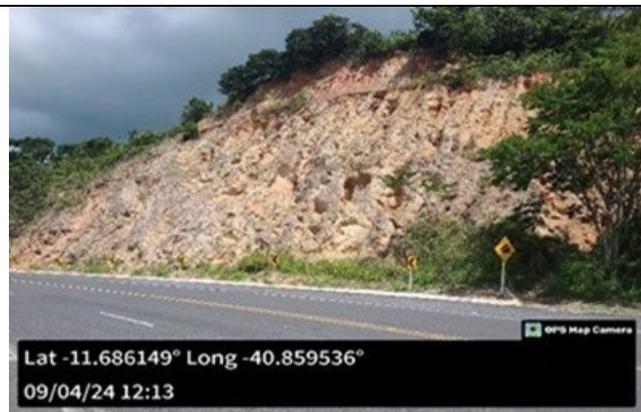
<p>GPS Map Camera Lat -11.679427° Long -40.861274° 09/04/24 12:15</p>	
<p><b>Foto 75:</b> km 230,60 LE – Talude com processo erosivo.</p>	<p><b>Foto 76:</b> km 231,45 LE – Talude com processo erosivo.</p>

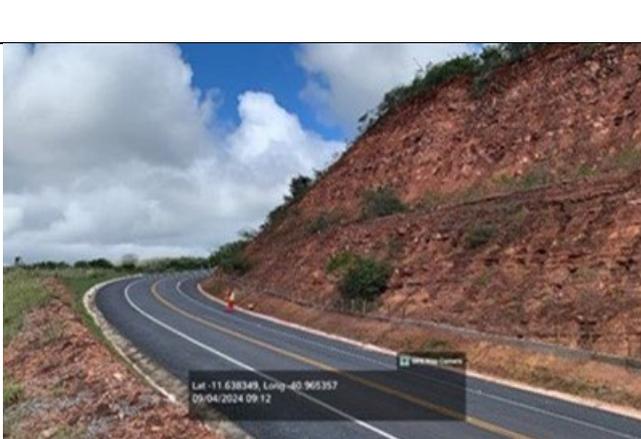
<p>GPS Map Camera Lat -11.518721° Long -41.296724° 11/04/24 10:03</p>	
<p><b>Foto 77:</b> km 245,13 LD – Talude com processo erosivo. Instalação de cerca na base do talude, para conter o rolamento de blocos de rocha.</p>	<p><b>Foto 78:</b> km 285 LD – Talude com processo erosivo.</p>
