## **APOIO ÀS ATIVIDADES DE FISCALIZAÇÃO DA CONCESSÃO DO SISTEMA VIÁRIO BA-052**

### **RELATÓRIO MENSAL DE FISCALIZAÇÃO** ABRIL/2025

**APOIO ÀS ATIVIDADES DE FISCALIZAÇÃO DA CONCESSÃO DO SISTEMA VIÁRIO BA-052**

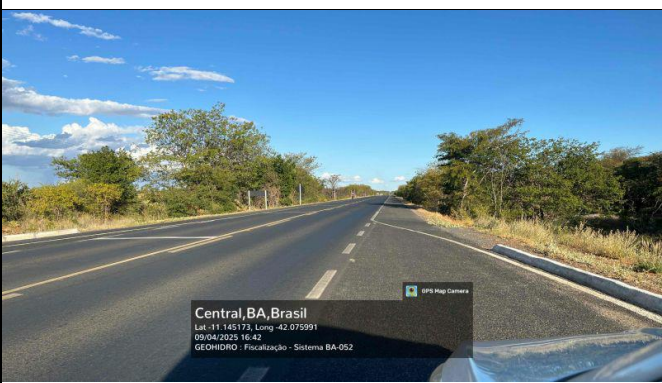
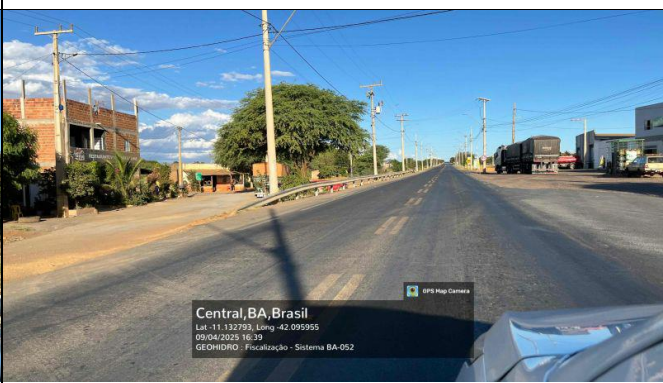
| Rodovia: BA-052<br>Mês de Referência<br>Abril/2025 | RELATÓRIO FOTOGRÁFICO | | Relatório<br>Nº 26 |
|---|---|--|---|
| <p><b>Foto 09</b> – km 381,65 LE – Ausência de sinalização vertical de “dê a preferência”.</p> | <p><b>Foto 10</b> – km 384,22 LD – Ausência de sinalização vertical de marcador de perigo.</p> | | |

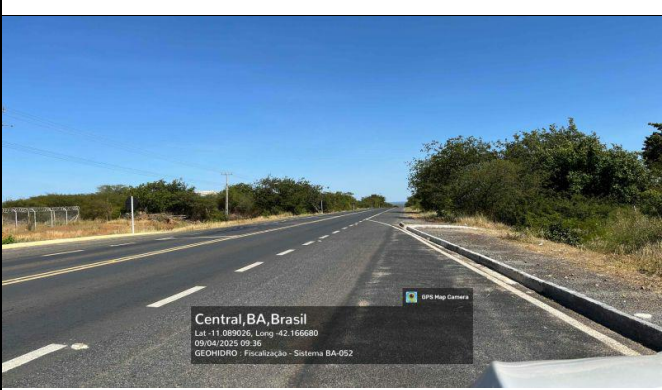
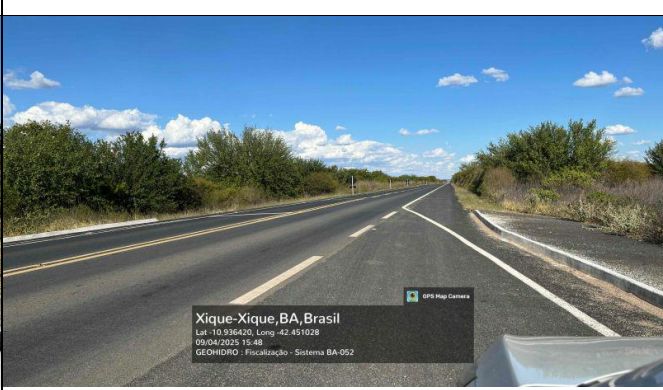
| Rodovia: BA-052<br>Mês de Referência<br>Abril/2025 | RELATÓRIO FOTOGRÁFICO | | Relatório<br>Nº 26 |
|---|---|--|---|
| <p><b>Foto 11</b> – km 393,34 LD – Ausência de sinalização vertical de “dê a preferência”.</p> | <p><b>Foto 12</b> – km 428,80 LE – Ausência de sinalização vertical de “dê a preferência”.</p> | | |

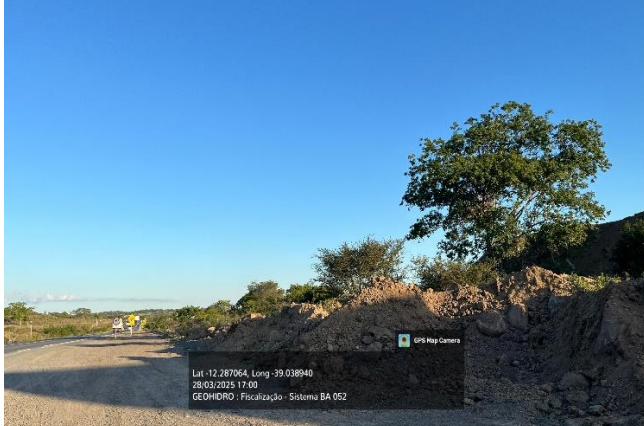
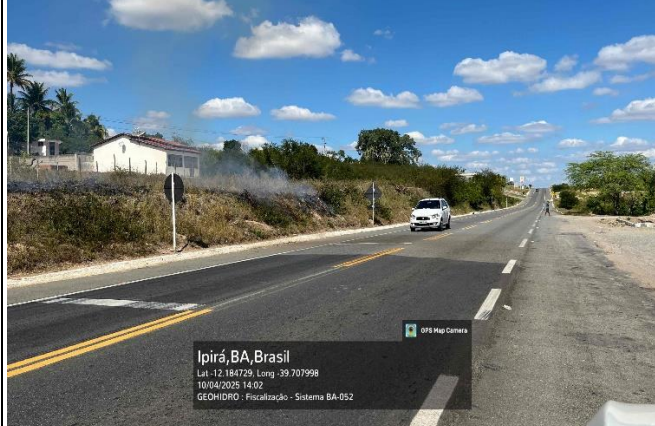
| Rodovia: BA-052 | | RELATÓRIO FOTOGRÁFICO | Relatório<br>Nº 26 |
|---|--|---|---|
| Foto 35: km 1,50 LE – Disposição irregular de material. | | Foto 36: km 80,60 LD – Queimada Ativa. | |

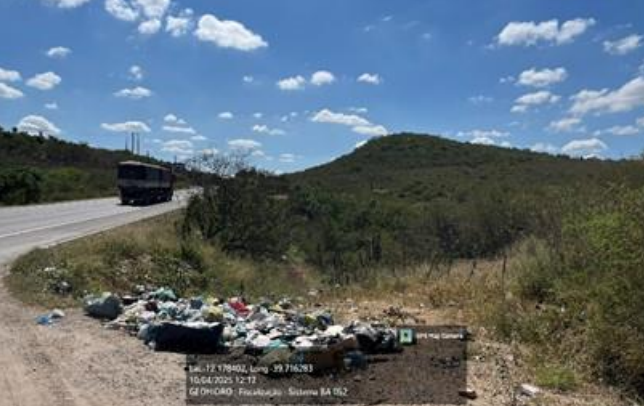
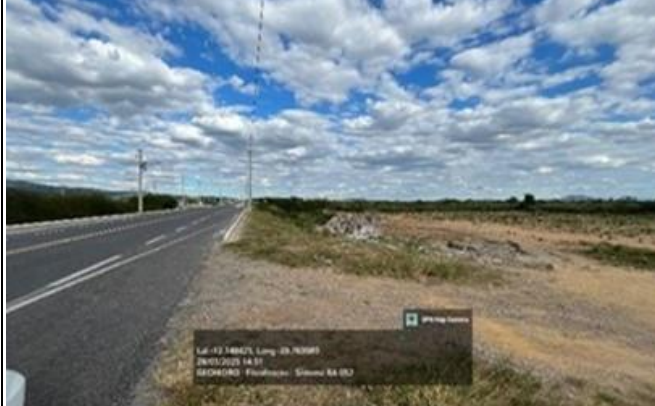
| Rodovia: BA-052 | | RELATÓRIO FOTOGRÁFICO | Relatório<br>Nº 26 |
|---|--|---|---|
| Foto 37: km 81,44 LD – Disposição irregular de resíduos urbano. | | Foto 38: km 88,50 LE – Disposição irregular de resíduos da construção civil (RCC). | |

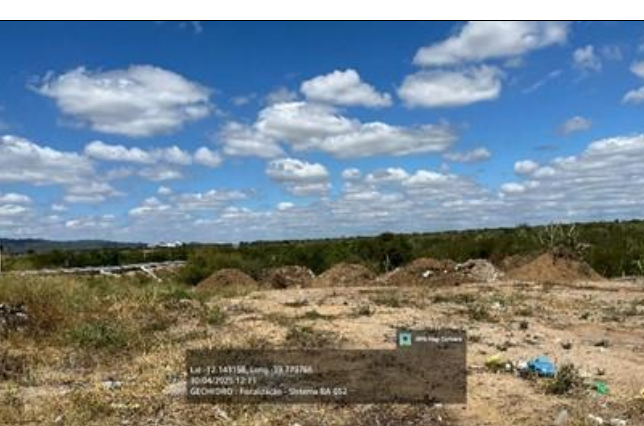
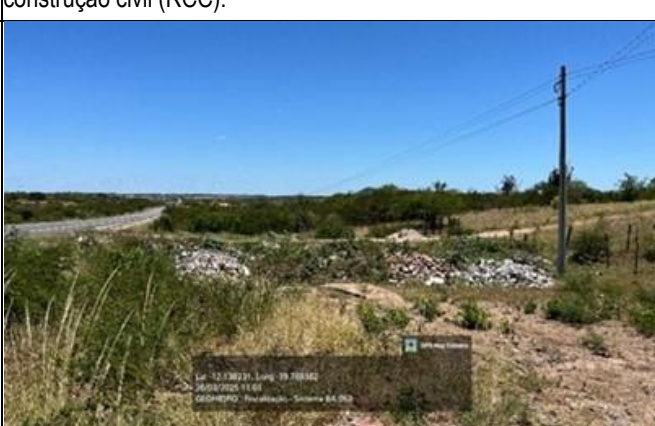
| Rodovia: BA-052 | | RELATÓRIO FOTOGRÁFICO | Relatório<br>Nº 26 |
|---|--|---|---|
| Foto 39: km 89,30 LE – Disposição irregular de resíduos urbano e resíduos construção civil (RCC). | | Foto 40: km 90,80 LD – Disposição irregular de resíduos construção civil (RCC). | |

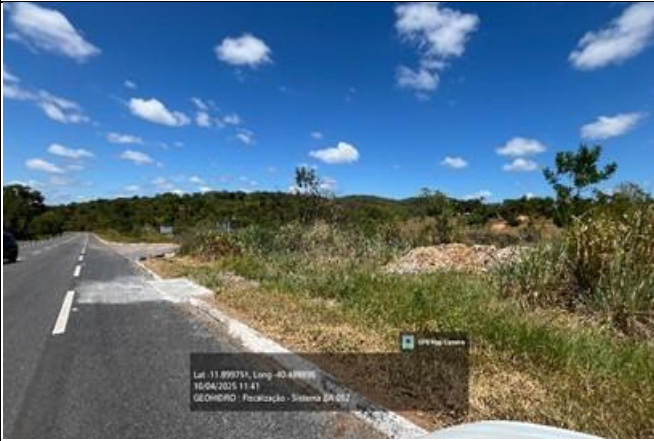
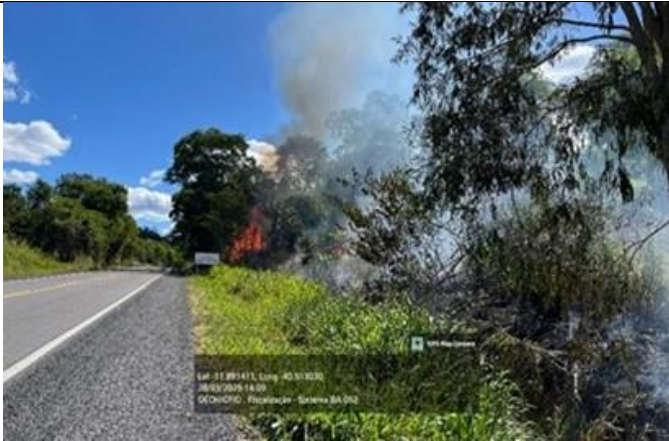
| Rodovia: BA-052 | | RELATÓRIO FOTOGRÁFICO | Relatório<br>Nº 26 |
|---|--|---|---|
| Foto 41: km 179,30 LE – Disposição irregular de material. | | Foto 42: km 182,30 LD – Queimada Ativa. | |

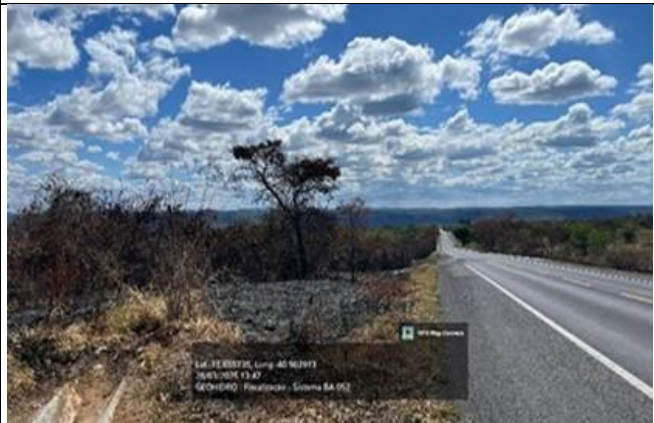
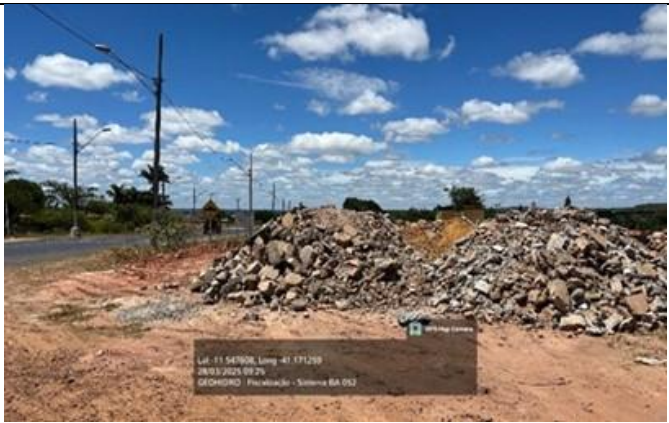
| Rodovia: BA-052 | | RELATÓRIO FOTOGRÁFICO | Relatório<br>Nº 26 |
|---|--|---|---|
| Foto 43: km 238,20 LD – Área queimada. | | Foto 44: km 270,90 LE – Disposição irregular de resíduos construção civil (RCC). | |

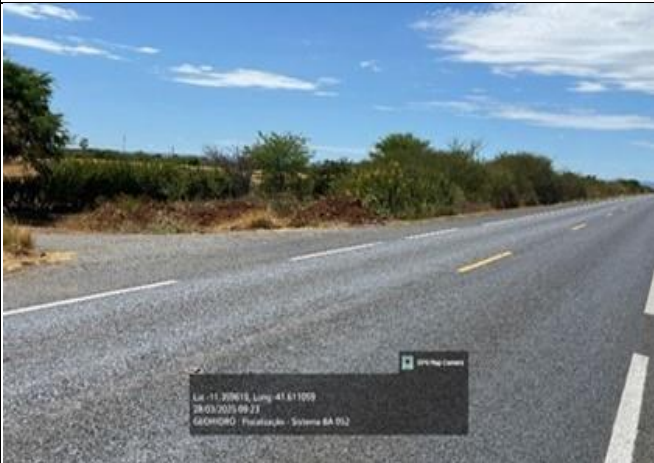
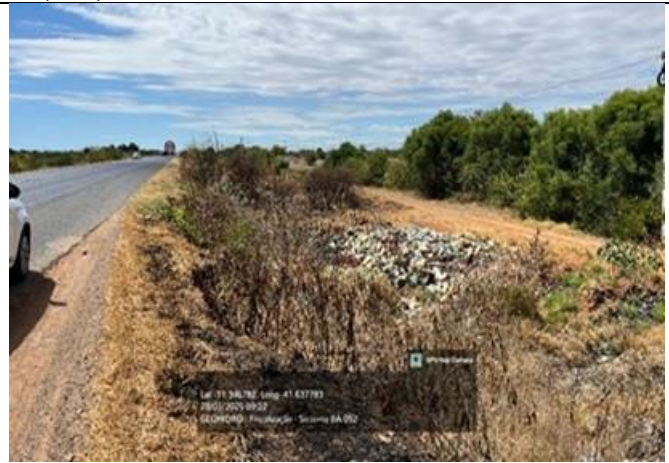
| Rodovia: BA-052 | | RELATÓRIO FOTOGRÁFICO | Relatório<br>Nº 26 |
|---|--|---|---|
| Foto 45: km 324,50 LD – Disposição irregular de material. | | Foto 46: km 328,30 LE – Disposição irregular de resíduos urbano. | |

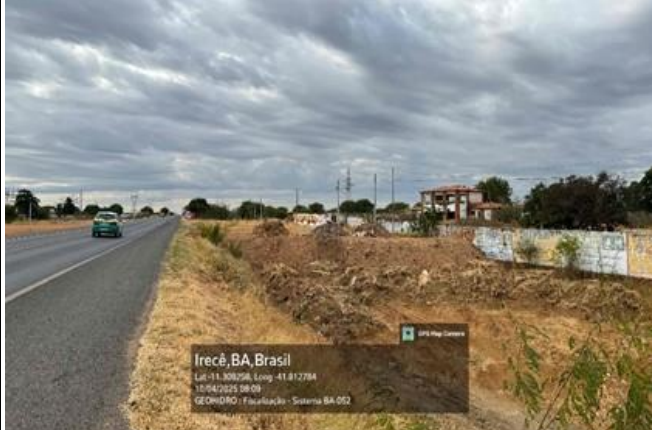
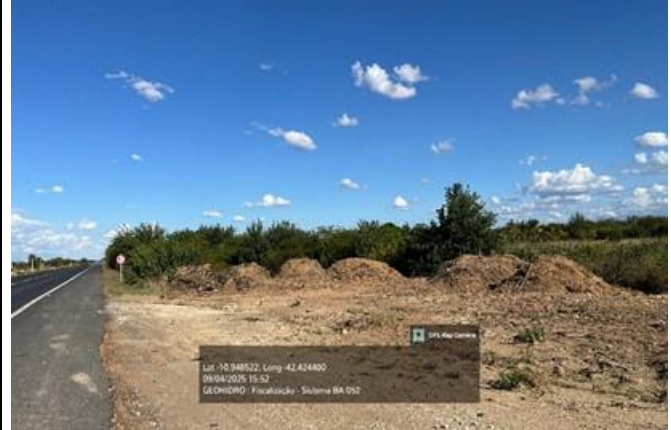
| Rodovia: BA-052 | | RELATÓRIO FOTOGRÁFICO | Relatório<br>Nº 26 |
|---|--|---|---|
| Foto 47: km 347,80 LE – Disposição irregular de material. | | Foto 48: km 424,20 LE – Disposição irregular de material. | |

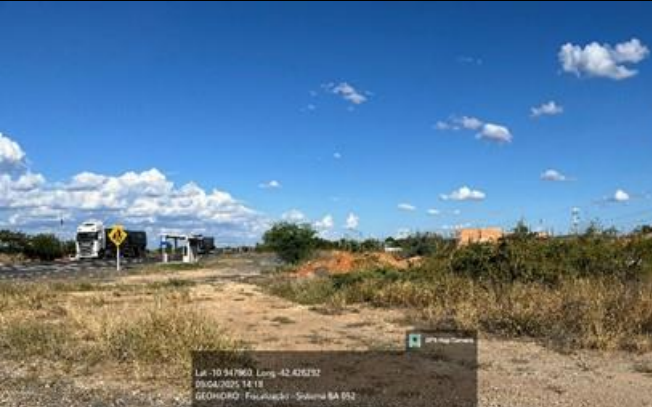
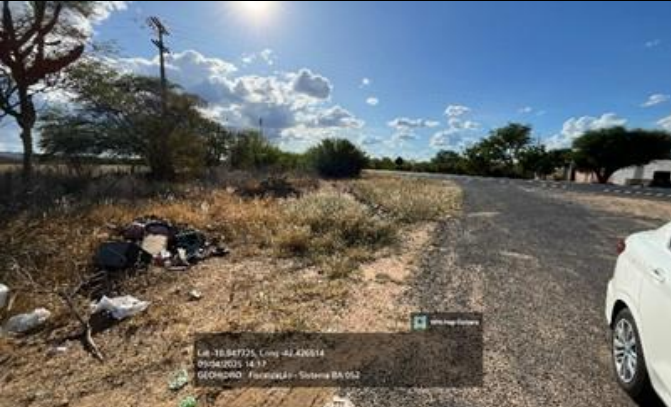
| Rodovia: BA-052 | | RELATÓRIO FOTOGRÁFICO | Relatório<br>Nº 26 |
|---|--|---|---|
| Foto 49: km 425,60 LE – Disposição irregular de material. | | Foto 50: km 425,70 LE – Disposição irregular de resíduos construção civil (RCC). | |

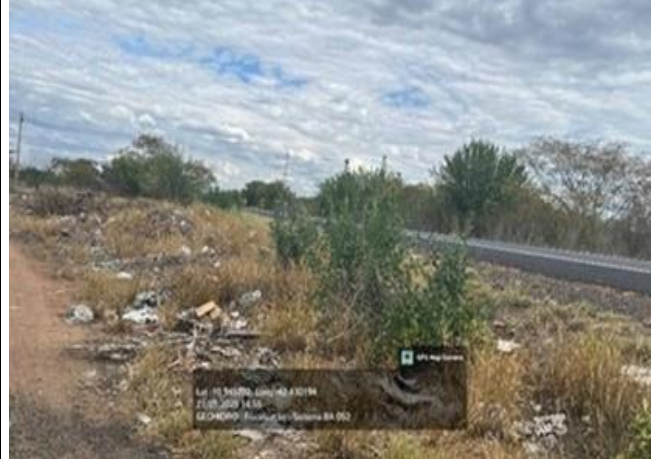
| Rodovia: BA-052 | | RELATÓRIO FOTOGRÁFICO | Relatório<br>Nº 26 |
|---|--|---|---|
| Foto 51: km 426,00 LD – Disposição irregular de resíduos urbano e resíduos construção civil (RCC). | | | |
