**APOIO ÀS ATIVIDADES DE FISCALIZAÇÃO DA
CONCESSÃO DO SISTEMA VIÁRIO BA-052**

RELATÓRIO MENSAL DE FISCALIZAÇÃO

JULHO/2024

APOIO ÀS ATIVIDADES DE FISCALIZAÇÃO DA CONCESSÃO DO SISTEMA VIÁRIO BA-052

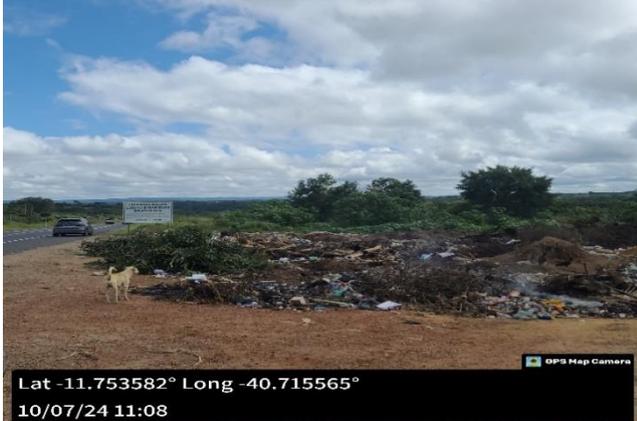
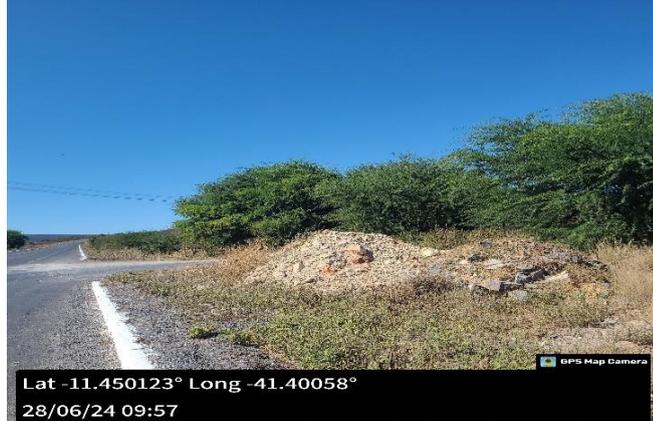
<p>Lat -11.450123° Long -41.40058° 28/06/24 09:57</p>	<p>Foto 48: km 212,64 LD – Disposição irregular de resíduos urbano. Foto 49: km 299,29 LE – Disposição irregular resíduos construção civil (RCC).</p>

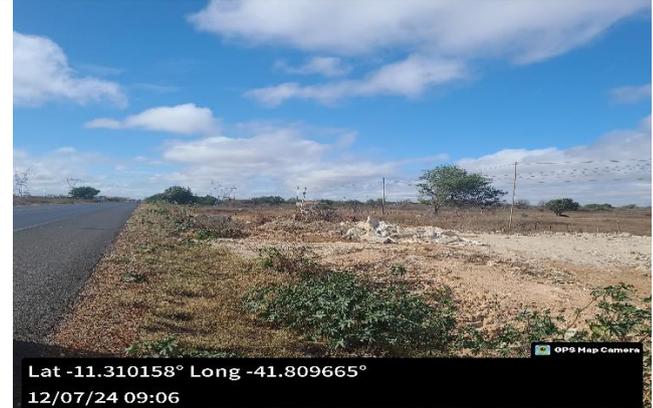
<p>Lat -11.310158° Long -41.809665° 12/07/24 09:06</p>	<p>Foto 50: km 329,90 LE – Área queimada. Foto 51: km 347,28 LE – Disposição irregular resíduos construção civil (RCC).</p>

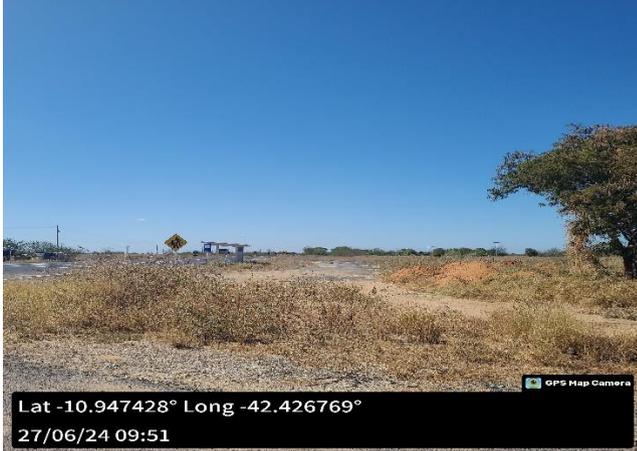
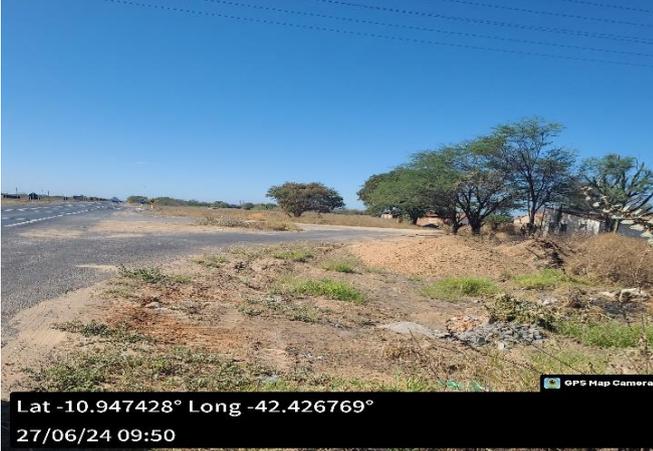
<p>Lat -10.947428° Long -42.426769° 27/06/24 09:50</p>	<p>Foto 52: km 355 LE – Disposição irregular de material. Foto 53: km 355,20 LE – Disposição irregular de material.</p>

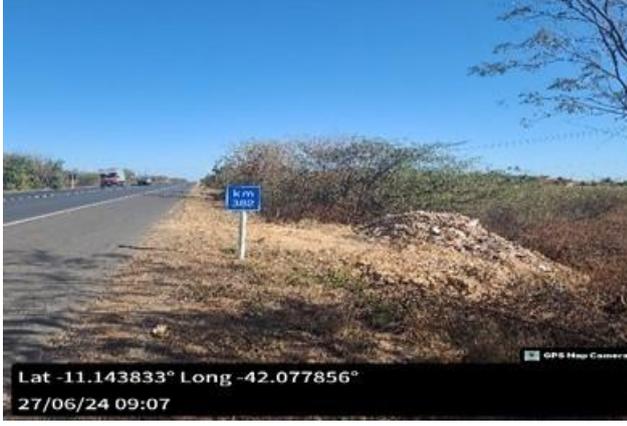
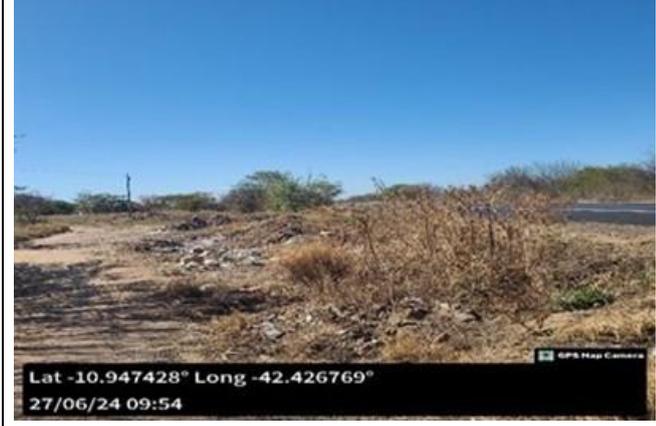
<p>Lat -10.947428° Long -42.426769° 27/06/24 09:54</p>	<p>Foto 54: km 382 LD – Disposição irregular de resíduos da construção civil (RCC).</p> <p>Foto 55: km 417,80 LD – Disposição irregular de resíduos urbano.</p>

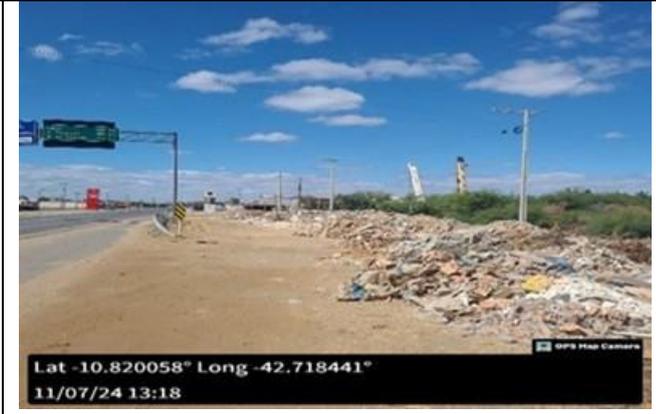
<p>Lat -10.820058° Long -42.718441° 11/07/24 13:18</p>	<p>Foto 56: km 420,17 LE– Disposição irregular de material.</p> <p>Foto 57: km 461 LE– Disposição irregular de resíduos urbano e resíduos da construção civil (RCC).</p>

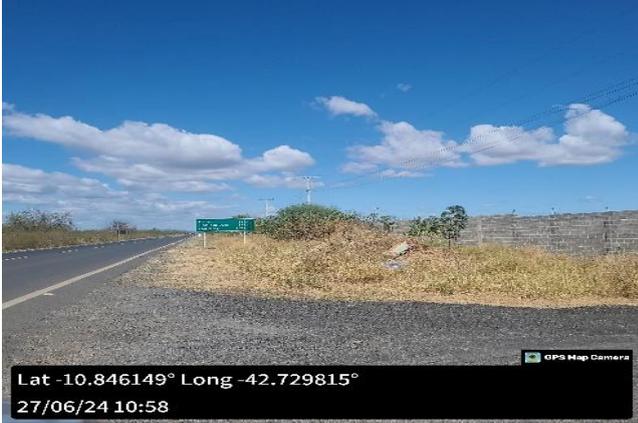
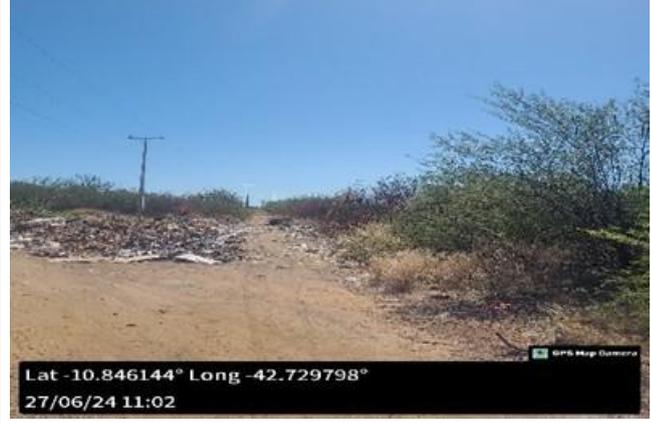
<p>Lat -10.846144° Long -42.729798° 27/06/24 11:02</p>	<p>Foto 59: BA 160 – BA 160 – km 167,8 LD – Disposição irregular de resíduos urbano e resíduos construção civil (RCC).</p>
<p>Foto 58: BA 160 – km 163,3 LD – Disposição irregular de resíduos construção civil (RCC).</p>

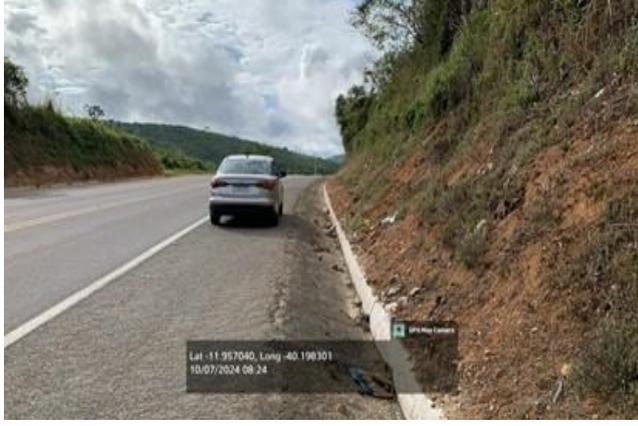
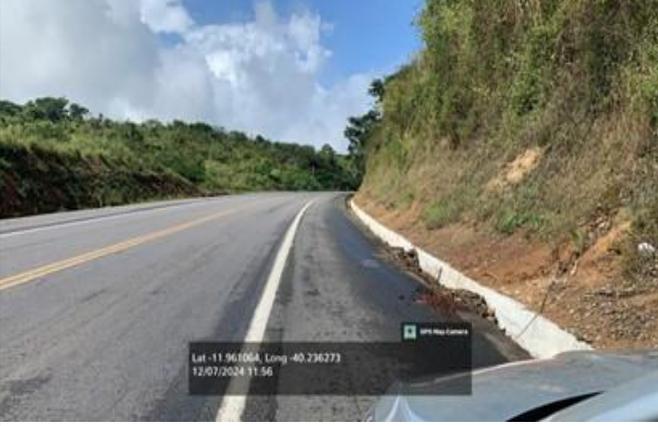
Subtrecho 5 - km 138,30 ao km 173,90	
Serviço	Patologias e Descrição de Ações Mitigadoras.
Drenagem	Drenagem suja de material com necessidade de limpeza nos km 139,61 e 144,03. Drenagem danificada com necessidade de reparo nos km 139,67; 153,89 e 160,00.
Faixa de Domínio	Vegetação sem atender aos parâmetros de desempenho no km 155,00.
Pavimentação	Panelas no acostamento no km 138,65.
Sinalização e EPS	Sem patologias neste subtrecho.
Terraplenos e Contenções	Talude com processo erosivo nos km 139,61; 144,05; 144,85; 157,20 e 171,40.

<p>Foto 60: km 139,61 – Talude com processo erosivo.</p> <p>Foto 61: km 144,05 – Talude com processo erosivo.</p>

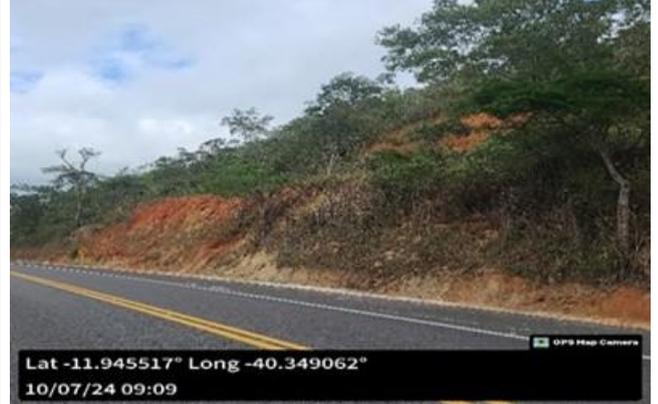
<p>Foto 62: km 144,85 LE – Talude com processo erosivo.</p> <p>Foto 63: km 157,20 LE – Talude com processo erosivo.</p>

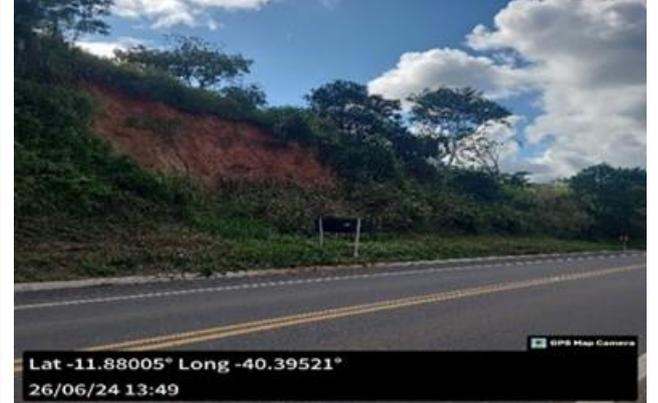
<p>Foto 64: km 171,40 LE – Talude com processo erosivo.</p> <p>Foto 65: km 175,97 LD – Talude com processo erosivo.</p>

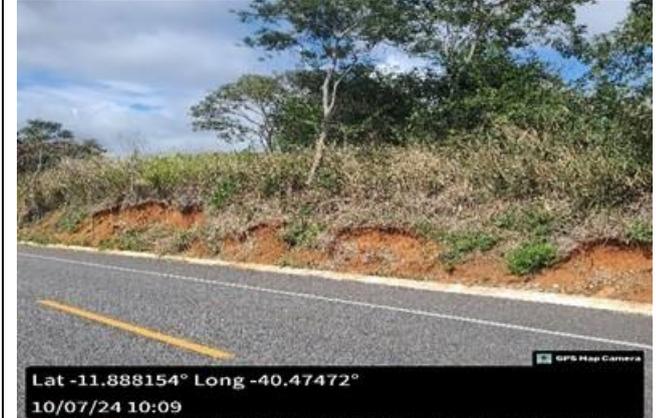
Subtrecho 6 - km 173,90 ao km 185,00	
Serviço	Patologias e Descrição de Ações Mitigadoras.
Drenagem	Drenagem danificada com necessidade de reparo no km 179,14.
Faixa de Domínio	Sem patologias neste subtrecho.
Pavimentação	
Sinalização e EPS	
Terraplenos e Contenções	Talude com processo erosivo nos km 175,97; 176,47 e 179,60.

<p>Lat -11.888154° Long -40.47472° 10/07/24 10:09</p>	
<p>Foto 66: km 176,47 LD – Talude com processo erosivo.</p>	<p>Foto 67: km 179,60 LE – Talude com processo erosivo.</p>

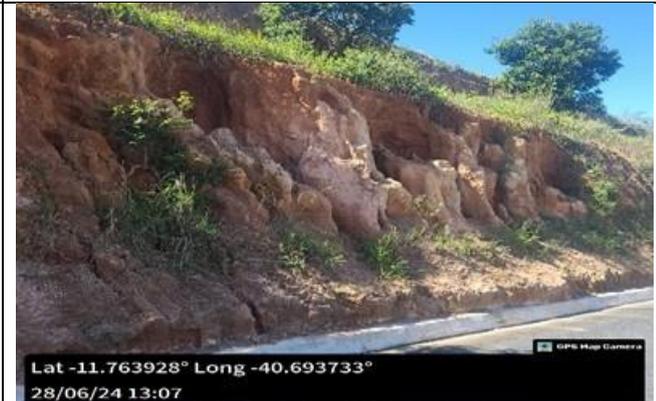
Subtrecho 7 - km 185,00 ao km 211,60	
Serviço	Patologias e Descrição de Ações Mitigadoras.
Drenagem	Drenagem danificada com necessidade de reparo nos km 195,74; 195,75; 198,27; 211,42 e 211,54.
Faixa de Domínio	Sem patologias neste subtrecho.
Pavimentação	
Sinalização e EPS	
Terraplenos e Contenções	Talude com processo erosivo nos km 189,29 e 209,27.

<p>Lat -11.763928° Long -40.693733° 28/06/24 13:07</p>	
<p>Foto 68 km 189,29 LE – Talude com processo erosivo.</p>	<p>Foto 69: km 209,27 LD – Talude com processo erosivo.</p>

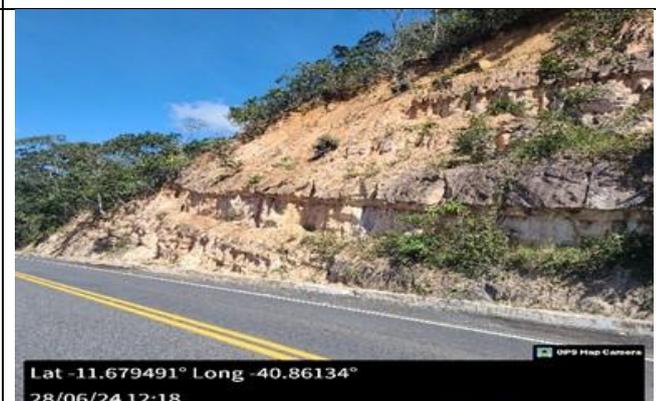
<p>Lat -11.679491° Long -40.86134° 28/06/24 12:18</p>	
<p>Foto 70: km 230,60 LE – Talude com processo erosivo.</p>	<p>Foto 71: km 231,45 LE – Talude com processo erosivo.</p>

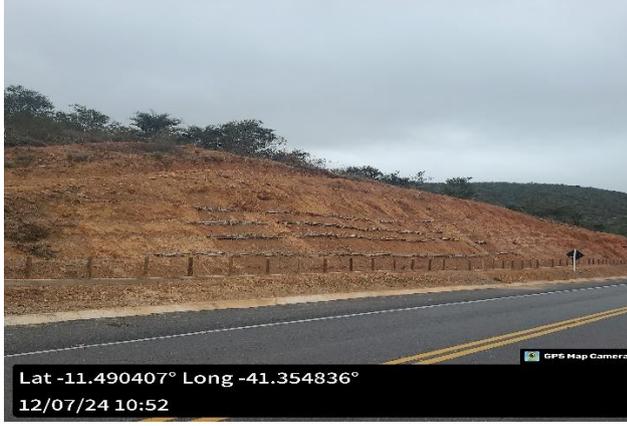
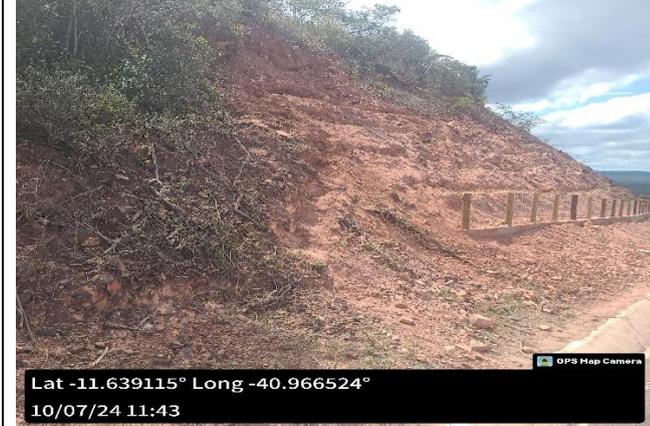
Subtrecho 8 - km 211,60 ao km 268,50	
Serviço	Patologias e Descrição de Ações Mitigadoras.
Drenagem	Drenagem danificada com necessidade de reparo nos km 214,40; 214,44; 214,46 e 214,47.
Faixa de Domínio	Sem patologias neste subtrecho.
Pavimentação	
Sinalização e EPS	
Terraplenos e Contenções	Talude com processo erosivo nos km 230,60 e 231,45. Talude em processo de plantio experimental do capim vetiver nos km 245,13 e 245,14.

<p>Lat -11.639115° Long -40.966524° 10/07/24 11:43</p>	
<p>Foto 72: km 245,13 LD – Talude em processo de plantio experimental do capim vetiver.</p>
