## **APOIO ÀS ATIVIDADES DE FISCALIZAÇÃO DA CONCESSÃO DO SISTEMA VIÁRIO BA-052**

### **RELATÓRIO MENSAL DE FISCALIZAÇÃO** JULHO/2025

**GEOHIDRO CONSULTORIA SOCIEDADE SIMPLES LTDA**

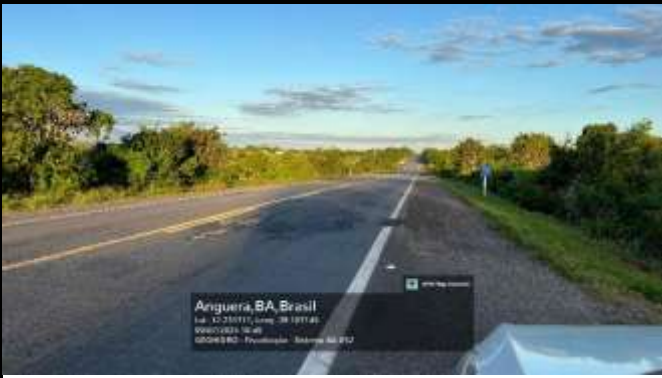
| Rodovia: BA-052<br>Mês de Referência<br>Julho/2025 | RELATÓRIO FOTOGRÁFICO | | Relatório<br>Nº 29 |
|---|---|--|---|
| <b>Foto 01</b> – km 10,98 LE – Pavimento danificado com necessidade de reparo. | <b>Foto 02</b> – km 27,92 LE – Vegetação sem atender aos parâmetros de desempenho. | | |

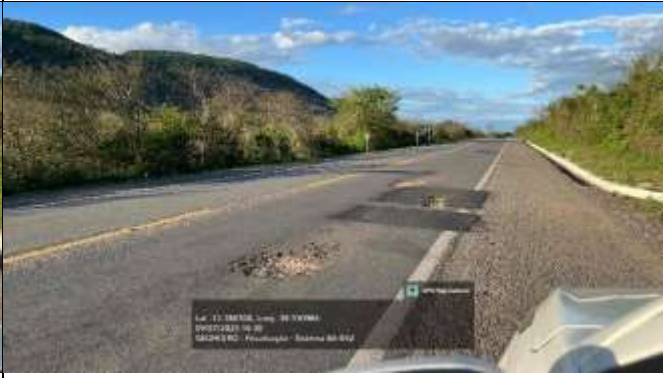
| Rodovia: BA-052<br>Mês de Referência<br>Julho/2025 | RELATÓRIO FOTOGRÁFICO | | Relatório<br>Nº 29 |
|---|---|--|---|
| <b>Foto 03</b> – km 37,78 LD/LE – Pavimento danificado com necessidade de reparo. | <b>Foto 04</b> – km 37,99 LE – Pavimento danificado com necessidade de reparo. | | |

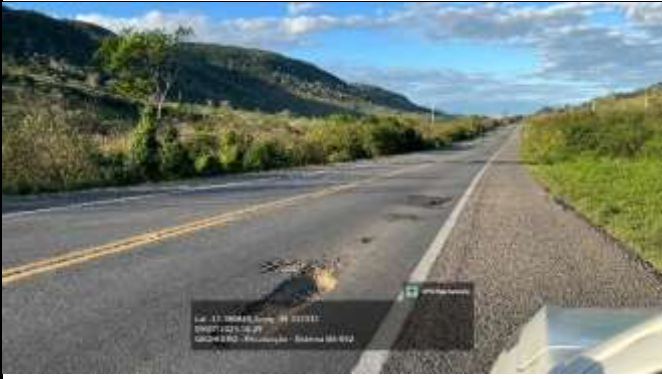
| Rodovia: BA-052<br>Mês de Referência<br>Julho/2025 | RELATÓRIO FOTOGRÁFICO | | Relatório<br>Nº 29 |
|---|---|--|---|
| <b>Foto 05</b> – km 38,14 LE – Pavimento danificado com necessidade de reparo. | <b>Foto 06</b> – km 38,23 LE – Pavimento danificado com necessidade de reparo. | | |

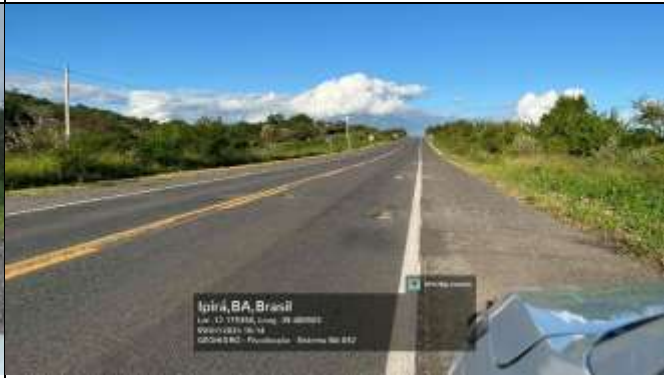
| Rodovia: BA-052 | | RELATÓRIO FOTOGRÁFICO | Relatório<br>Nº 29 |
|---|--|---|---|
| Foto 17 – km 45,11 LD – Pavimento danificado com necessidade de reparo. | | Foto 18 – km 46,56 LE – Pavimento danificado com necessidade de reparo. | |

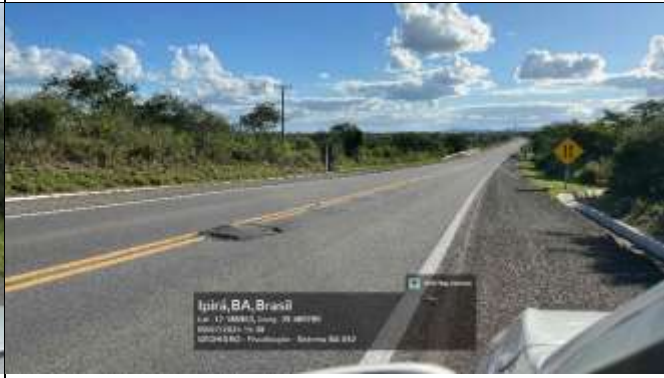
| Rodovia: BA-052 | | RELATÓRIO FOTOGRÁFICO | Relatório<br>Nº 29 |
|---|--|---|---|
| Foto 21 – km 53,20 LD – Pavimento danificado com necessidade de reparo. | | Foto 22 – km 55,76 LD – Pavimento danificado com necessidade de reparo. | |

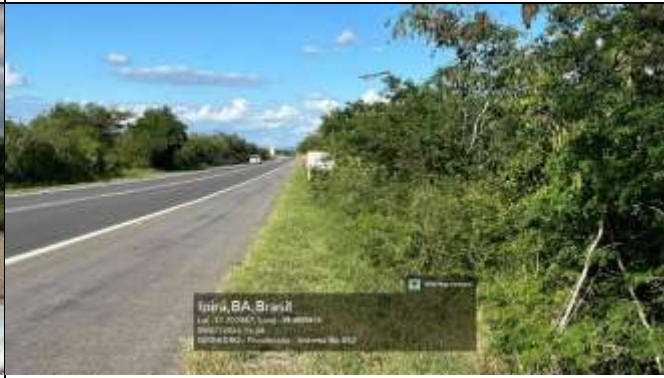
| Rodovia: BA-052 | | RELATÓRIO FOTOGRÁFICO | Relatório<br>Nº 29 |
|---|--|---|---|
| Foto 23 – km 57,32 LE – Acostamento danificado com necessidade de reparo. | | Foto 24 – km 75,47 LE – Vegetação sem atender aos parâmetros de desempenho. | |

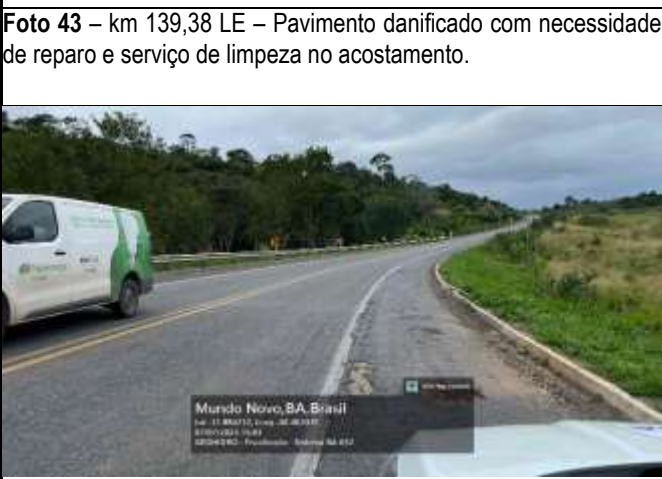
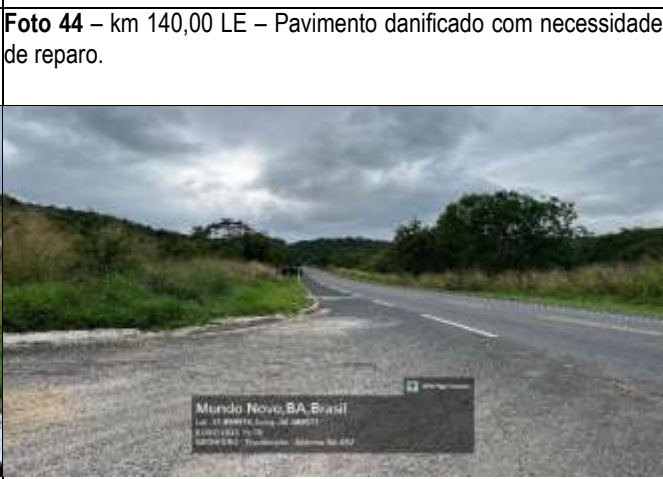
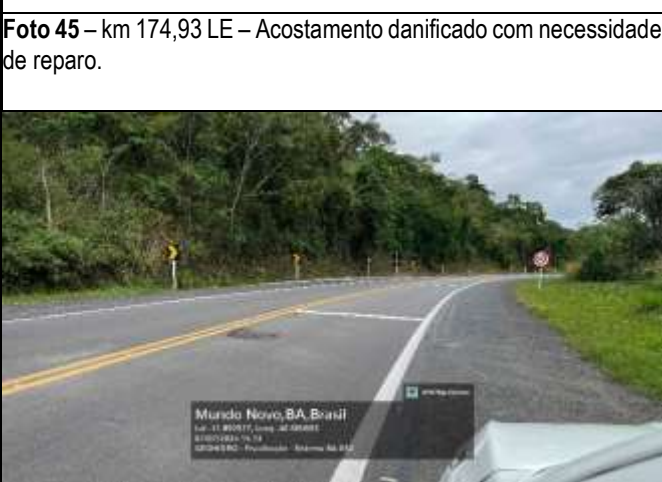
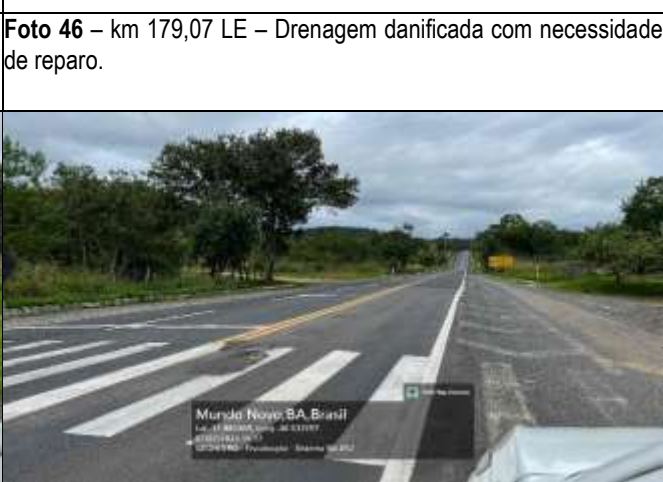
| Rodovia: BA-052<br>Mês de Referência<br>Julho/2025 | RELATÓRIO FOTOGRÁFICO | | Relatório<br>Nº 29 |
|---|---|--|---|
| <p><b>Foto 43</b> – km 139,38 LE – Pavimento danificado com necessidade de reparo e serviço de limpeza no acostamento.</p> | <p><b>Foto 44</b> – km 140,00 LE – Pavimento danificado com necessidade de reparo.</p> | | |
| <p><b>Foto 45</b> – km 174,93 LE – Acostamento danificado com necessidade de reparo.</p> | <p><b>Foto 46</b> – km 179,07 LE – Drenagem danificada com necessidade de reparo.</p> | | |

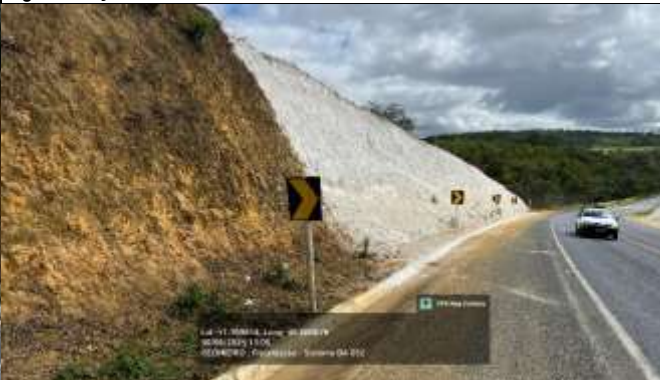
| Rodovia: BA-052<br>Mês de Referência<br>Julho/2025 | | RELATÓRIO FOTOGRÁFICO – RECUPERAÇÃO DOS PASSIVOS AMBIENTAIS | Relatório<br>Nº 29 |
|---|--|---|---|
| Foto 75: km 207,70 LE/LD – Aplicação de cal-jet, após a regularização do talude. | | Foto 76: km 207,70 LE – km 207,70 LE/LD – Aplicação de cal-jet, após a regularização do talude. | |

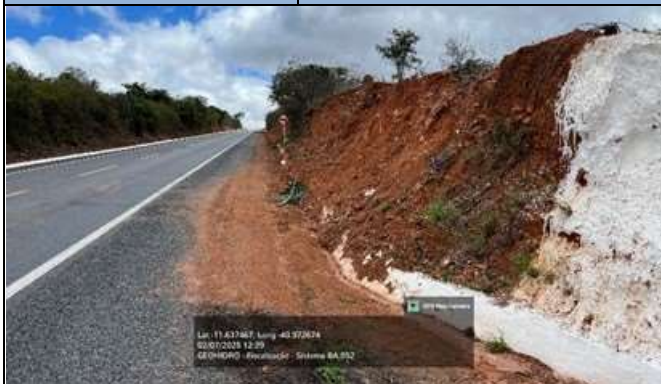
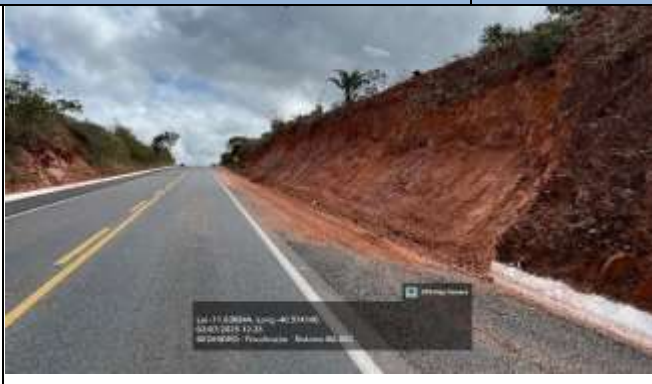
| Foto 79: km 246,70 LD – Regularização mecanizada do talude. | Foto 80: km 246,70 LD – Regularização mecanizada do talude. | |

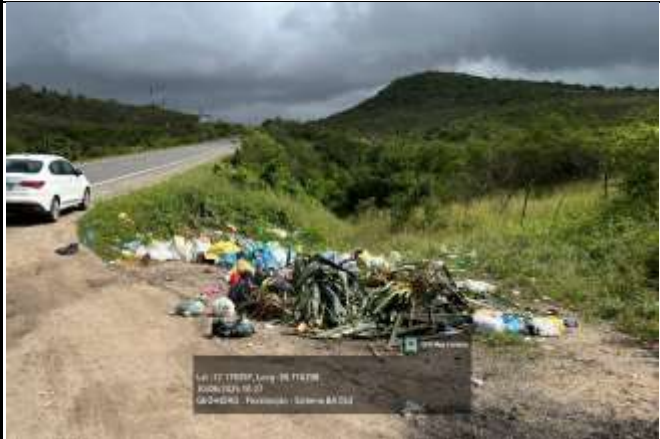
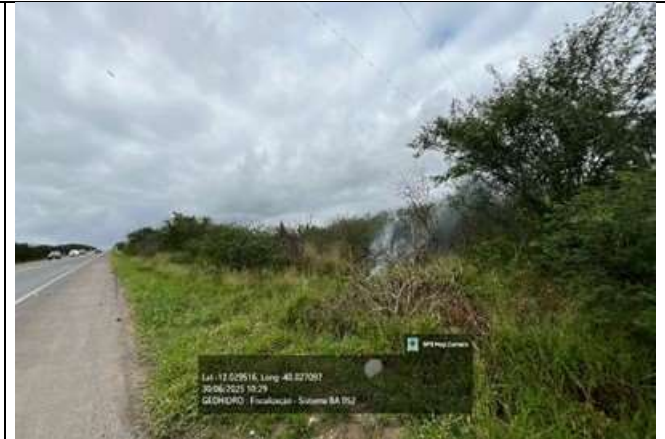
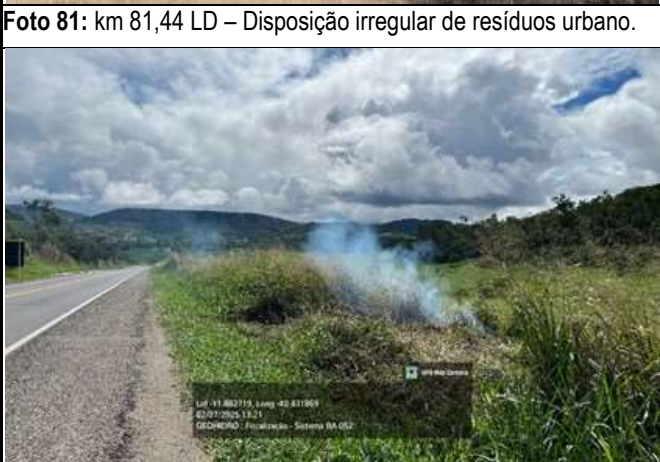
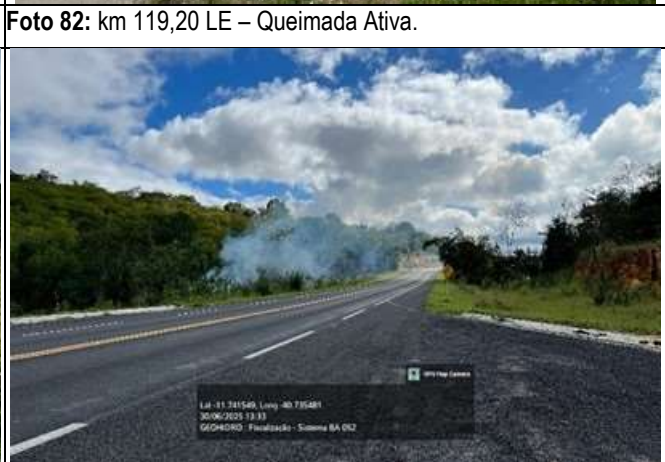
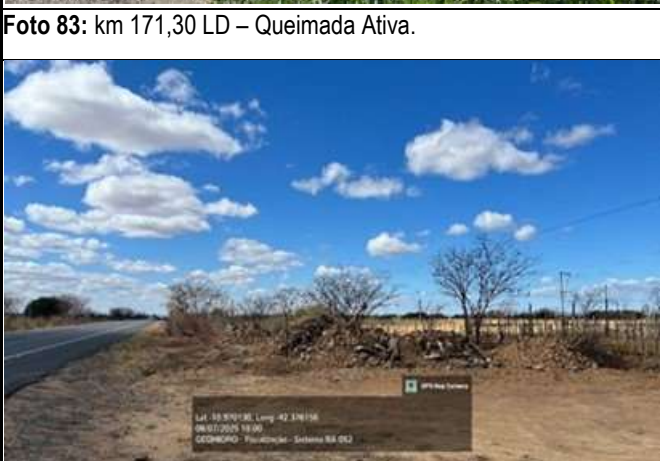
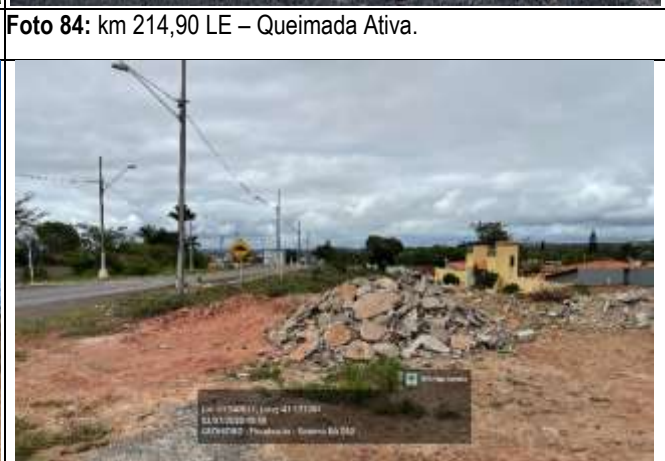
| Rodovia: BA-052 | RELATÓRIO FOTOGRÁFICO | Relatório<br>Nº 29 |
|---|---|---|
| <p><b>Foto 81:</b> km 81,44 LD – Disposição irregular de resíduos urbano.</p> | <p><b>Foto 82:</b> km 119,20 LE – Queimada Ativa.</p> | |
| <p><b>Foto 83:</b> km 171,30 LD – Queimada Ativa.</p> | <p><b>Foto 84:</b> km 214,90 LE – Queimada Ativa.</p> | |

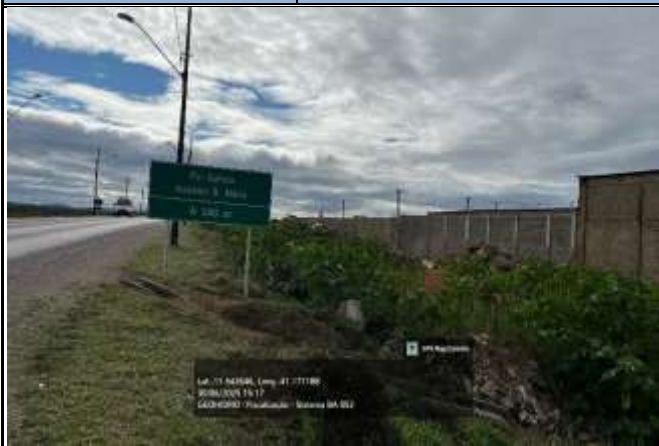
| Rodovia: BA-052 | | RELATÓRIO FOTOGRÁFICO | Relatório<br>Nº 29 |
|---|--|---|---|
| <b>Foto 87:</b> km 271,40 LD – Disposição irregular de resíduos construção civil (RCC). | | <b>Foto 88:</b> km 322,10 LE – Disposição irregular de resíduos sólidos urbano. | |

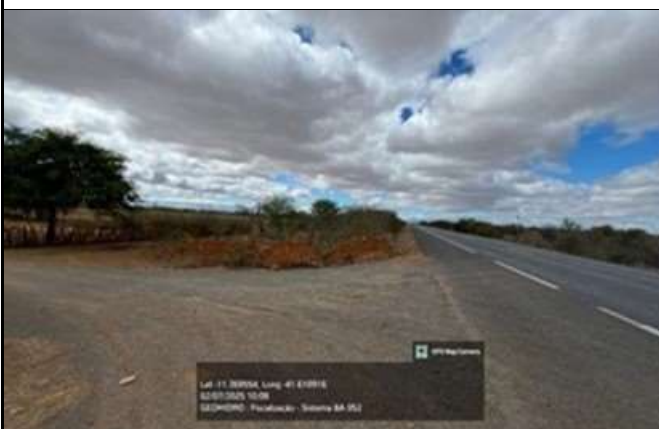
| Rodovia: BA-052 | | RELATÓRIO FOTOGRÁFICO | Relatório<br>Nº 29 |
|---|--|---|---|
| <b>Foto 89:</b> km 324,50 LD – Disposição irregular de material. | | <b>Foto 90:</b> km 347,80 LE – Disposição irregular de resíduos construção civil (RCC). | |

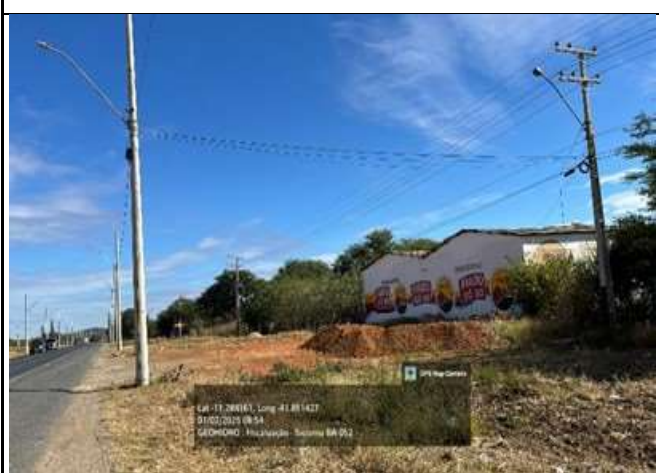
| Rodovia: BA-052 | | RELATÓRIO FOTOGRÁFICO | Relatório<br>Nº 29 |
|---|--|---|---|
| <b>Foto 91:</b> km 352,80 LD – Disposição irregular de resíduos sólidos de construção civil. (RCC). | | <b>Foto 92:</b> km 381,80 LD – Disposição irregular de material. | |

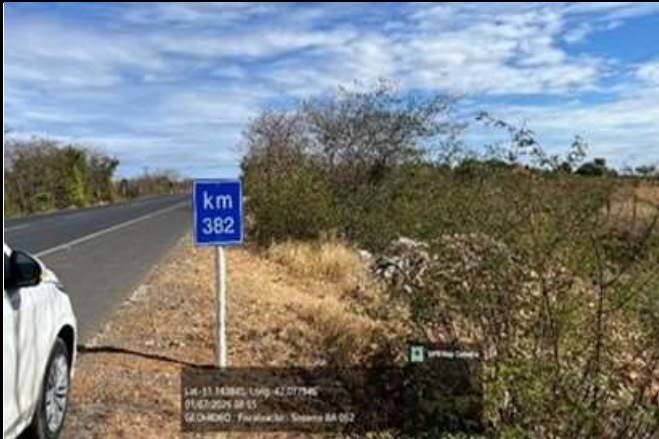
| Rodovia: BA-160 | | RELATÓRIO FOTOGRÁFICO | Relatório<br>Nº 29 |
|---|--|---|---|
| <p><b>Foto 93:</b> km 382 LD – Disposição irregular de resíduos sólidos de construção civil (RCC).</p> | | <p><b>Foto 94:</b> km 418,90 LD – Disposição irregular de resíduos sólidos urbanos.</p> | |

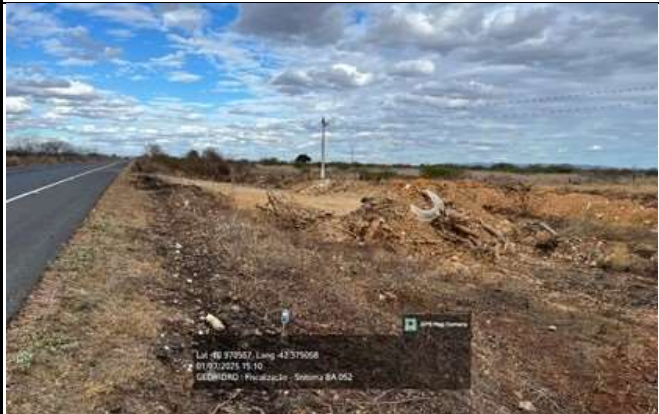
| Rodovia: BA-160 | | RELATÓRIO FOTOGRÁFICO | Relatório<br>Nº 29 |
|---|--|---|---|
| <p><b>Foto 95:</b> km 419,80 LE – Disposição irregular de resíduos sólidos urbanos.</p> | | <p><b>Foto 96:</b> km 424,20 LE – Disposição irregular de material.</p> | |

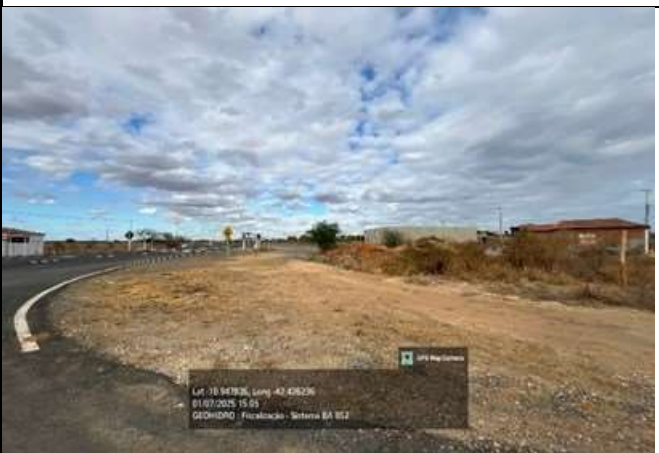
| Rodovia: BA-160 | | RELATÓRIO FOTOGRÁFICO | Relatório<br>Nº 29 |
|---|--|---|---|
| <p><b>Foto 97:</b> km 425,60 LE – Disposição irregular de material.</p> | | <p><b>Foto 98:</b> km 425,70 LE – Disposição irregular de resíduos de construção civil (RCC).</p> | |

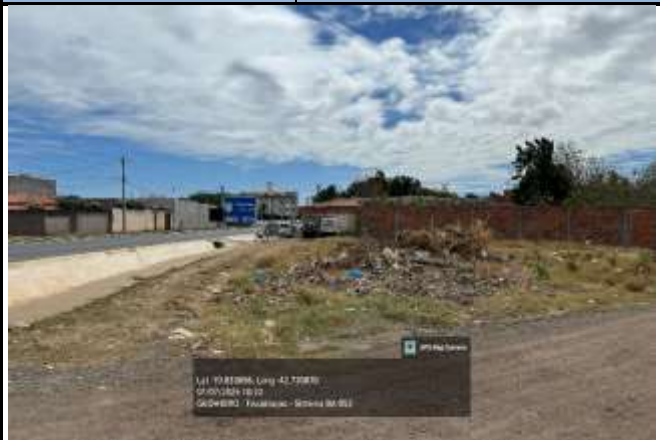
| <b>Rodovia: BA-160</b><br><b>Mês de Referência</b><br><b>Julho/2025</b> | <b>RELATÓRIO FOTOGRÁFICO</b> | <b>Relatório</b><br><b>Nº 29</b> |
|---|---|---|
| <b>Foto 99:</b> BA 160 – km 162 LD – Depósito irregular de resíduos sólidos urbano e construção civil (RCC). | <b>Foto 100:</b> BA 160 – km 166,30 LD – Disposição irregular de material. | |

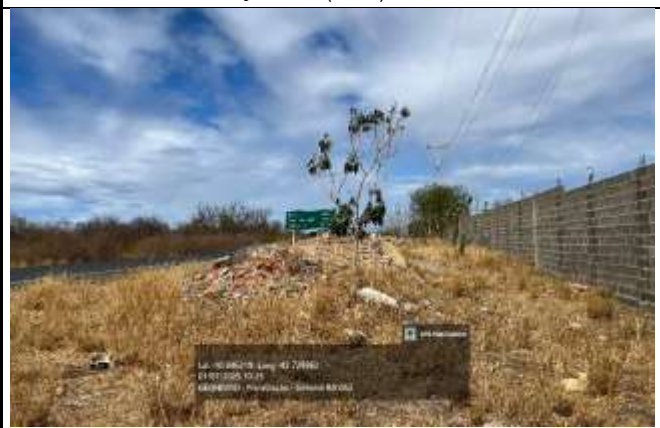
| <b>Rodovia: BA-160</b><br><b>Mês de Referência</b><br><b>Julho/2025</b> | <b>RELATÓRIO FOTOGRÁFICO</b> | <b>Relatório</b><br><b>Nº 29</b> |
|---|---|---|
| <b>Foto 101:</b> BA 160 – km 168,00 LD – Disposição irregular de resíduos sólidos construção civil (RCC). | <b>Foto 102:</b> BA 160 – km 169,00 LE – Disposição irregular de resíduos vegetativo. | |

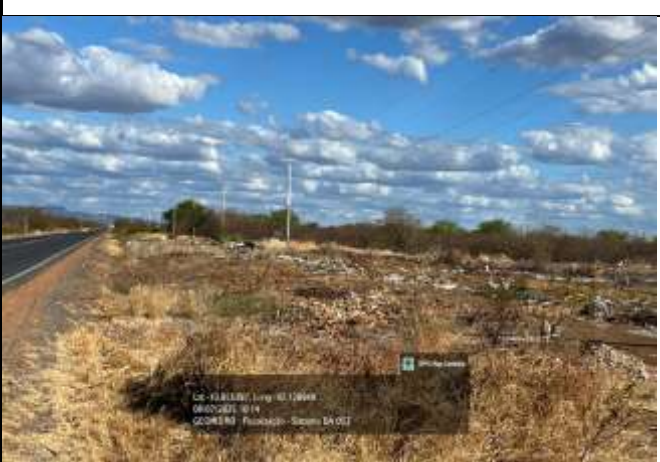
| <b>Rodovia: BA-160</b><br><b>Mês de Referência</b><br><b>Julho/2025</b> | <b>RELATÓRIO FOTOGRÁFICO</b> | <b>Relatório</b><br><b>Nº 29</b> |
|---|---|---|
| <b>Foto 103:</b> BA 160 – km 169,20 LD – Disposição irregular de resíduos sólidos urbanos. | <b>Foto 104:</b> BA 160 – km 175,80 LD – Disposição irregular de resíduos sólidos urbanos. | |

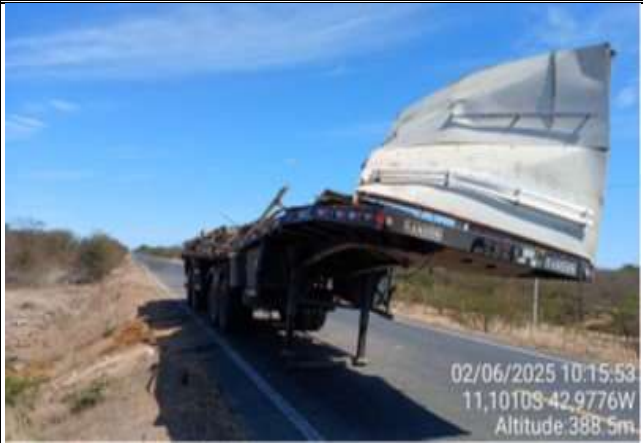
| Rodovia: BA-052/160 | | RELATÓRIO FOTOGRÁFICO AÇÕES SOCIAIS | Relatório<br>Nº 29 |
|---|--|---|---|
| <p><b>Foto 105:</b> BA 160 Km 233.2 – Notificação à empresa Auto Bem Brasil por manter carreta batida na rodovia, gerando insegurança viária.</p> | | <p><b>Foto 106:</b> Km 77.4 – Notificação à empresa IQ Construtora, por realizar escavação sem autorização na faixa de domínio.</p> | |

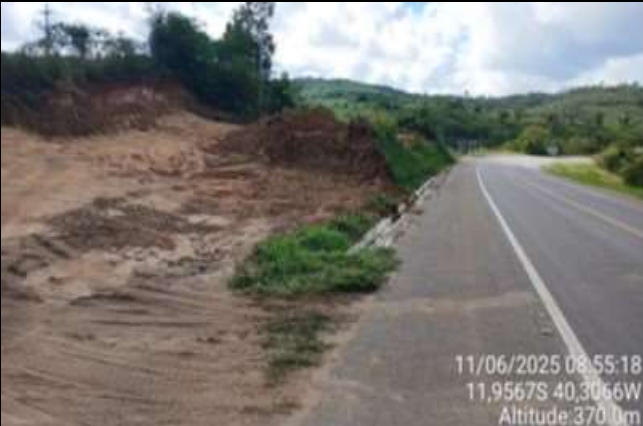
| Rodovia: BA-052/160 | | RELATÓRIO FOTOGRÁFICO AÇÕES SOCIAIS | Relatório<br>Nº 29 |
|---|--|---|---|
| <p><b>Foto 107:</b> Km 152.3 – Notificação a Prefeitura Municipal de Mundo Novo por extração irregular de material na faixa de domínio.</p> | | <p><b>Foto 108:</b> Km 173.9 – Notificação ao Senhor Davison Barreto por iniciar instalação de posto de combustíveis, sem encaminhar projeto para aprovação.</p> | |

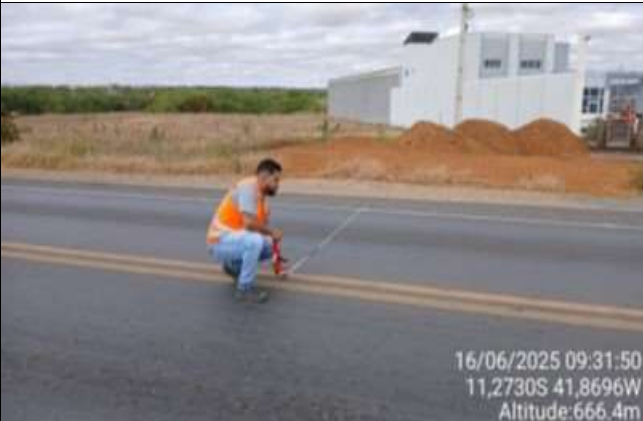
| Rodovia: BA-052/160 | | RELATÓRIO FOTOGRÁFICO AÇÕES SOCIAIS | Relatório<br>Nº 29 |
|---|--|---|---|
| <p><b>Foto 109:</b> Km355.30 – Notificarão a Cerealista Maria João por realizar intervenção na faixa de domínio sem autorização da CONCEF.</p> | | <p><b>Foto 110:</b> Km 88.8 – Notificação ao Senhor Martílio Cardoso da Disk Entulho por descartar entulho de forma irregular na rodovia.</p> | |

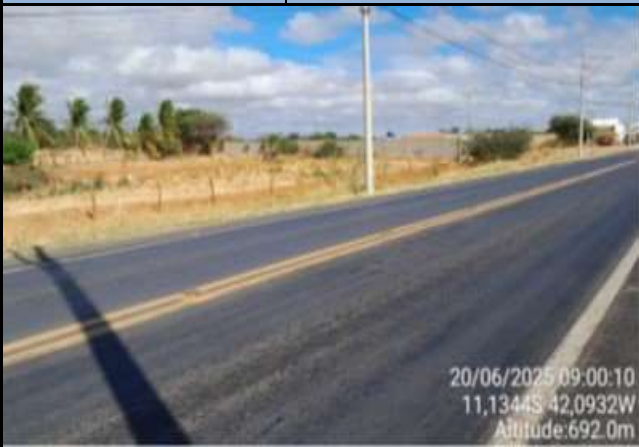
| Rodovia: BA-052/160<br>Mês de Referência<br>Julho/2025 | RELATÓRIO FOTOGRÁFICO AÇÕES SOCIAIS | | Relatório<br>Nº 29 |
|---|---|--|---|
| | | | <b>Foto 111:</b> Km 383.8 – Notificação ao Senhor Djalma Rocha Maciel por construção de cerca na faixa de domínio. |
