**APOIO ÀS ATIVIDADES DE FISCALIZAÇÃO DA  
CONCESSÃO DO SISTEMA VIÁRIO BA-052**

**RELATÓRIO MENSAL DE FISCALIZAÇÃO  
OUTUBRO/2024**

**GEOHIDRO CONSULTORIA SOCIEDADE SIMPLES LTDA**

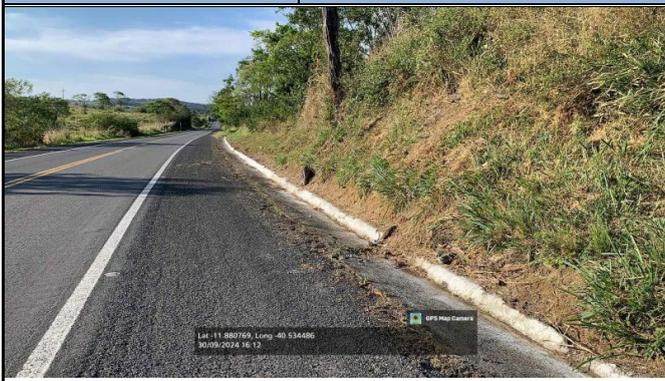
<p>Lat: -11.880453, Long: -40.534600 30/09/2024 16:13</p>	<p><b>Foto 13</b> – km 185,20 LD – Drenagem danificada com necessidade de reparo.</p> <p><b>Foto 14</b> – km 185,24 LD – Drenagem danificada com necessidade de reparo.</p>

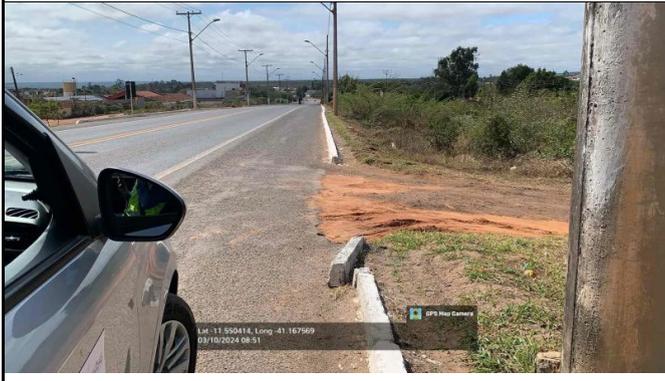
<p>Lat: -11.354855, Long: -41.999981 09/10/2024 16:39</p>	<p><b>Foto 15</b> – km 269,79 LE – Drenagem danificada com necessidade de reparo e aplicação de limpa rodas no acesso.</p> <p><b>Foto 16</b> – km 323,22 LD – Drenagem danificada com necessidade de reparo.</p>

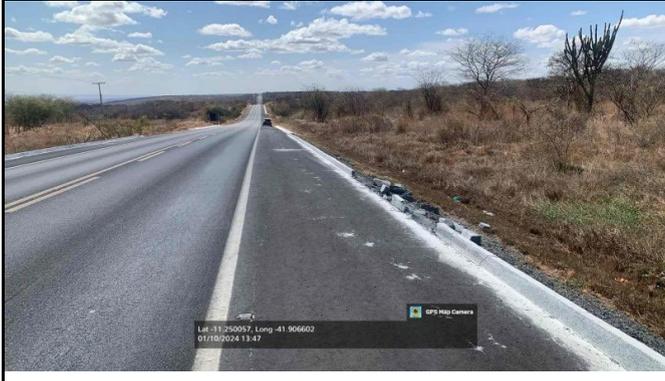
<p>Lat: -11.097315, Long: -42.153473 01/10/2024 14:14</p>	<p><b>Foto 17</b> – km 359,80 LD – Drenagem danificada com necessidade de reparo.</p> <p><b>Foto 18</b> – km 391,64 LE – Drenagem danificada com necessidade de reparo.</p>

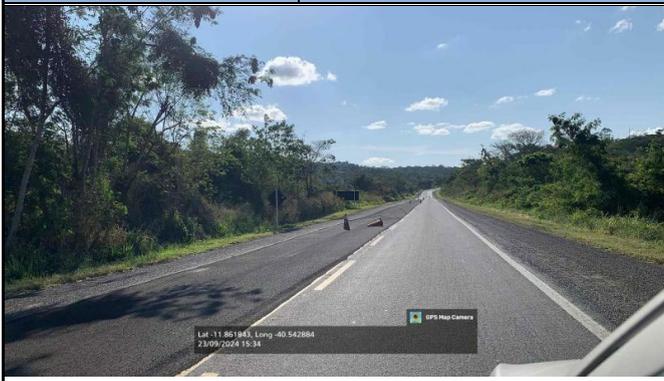
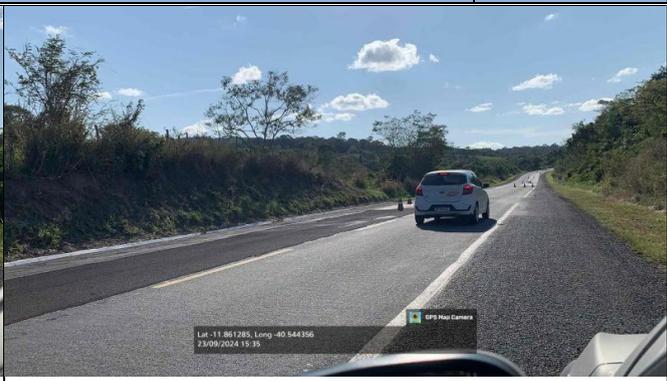
<p>Lat: -11.861285, Long: -40.544356 23/09/2024 15:35</p>	<p><b>Foto 27</b> – km 187,00 ao 188,00 – Aplicação de lama asfáltica.      <b>Foto 28</b> – km 187,00 ao 188,00 – Aplicação de lama asfáltica.</p>

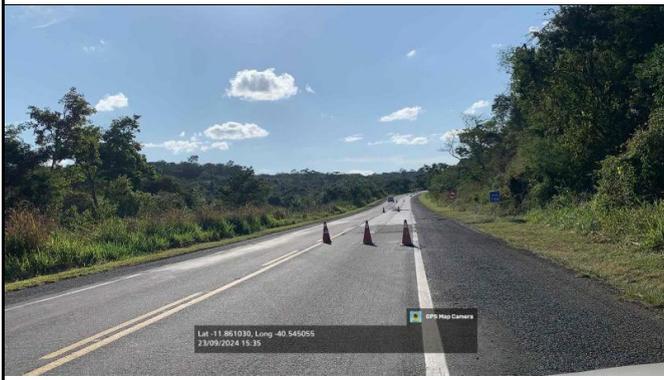
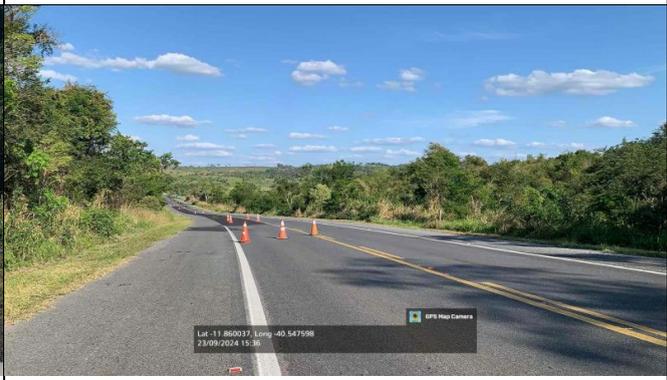
<p>Lat: -11.860813, Long: -40.547598 23/09/2024 15:36</p>	<p><b>Foto 29</b> – km 187,00 ao 188,00 – Aplicação de lama asfáltica.      <b>Foto 30</b> – km 188,00 – Aplicação de lama asfáltica.</p>

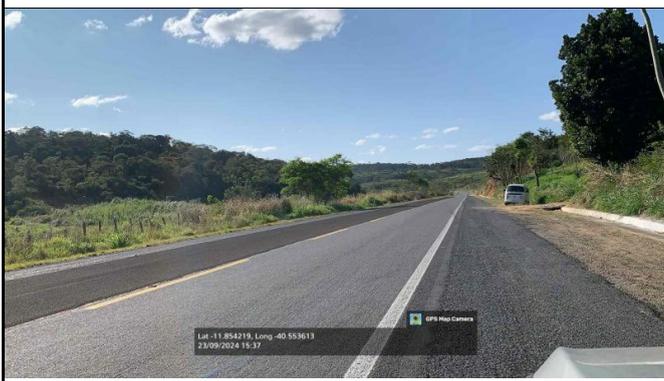
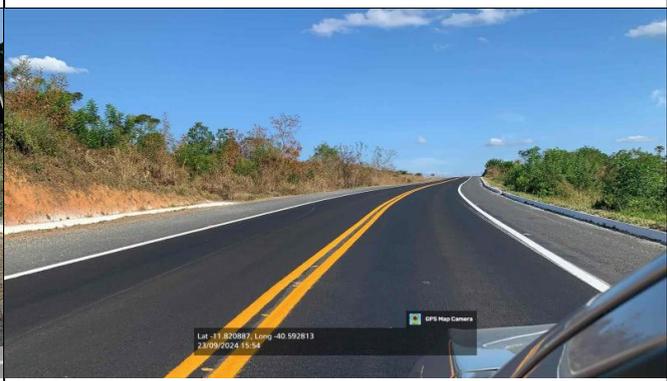
<p>Lat: -11.827083, Long: -40.592813 23/09/2024 15:38</p>	<p><b>Foto 31</b> – km 189,00 – Aplicação de lama asfáltica.      <b>Foto 32</b> – km 232,77 LD/LE – Pavimento recuperado com implantação das sinalizações.</p>

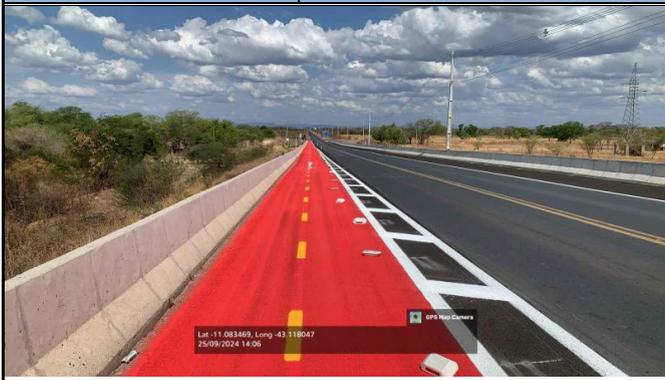
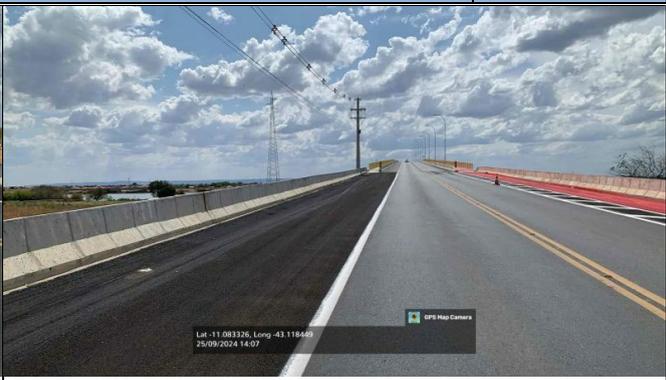
<p><b>Foto 50</b> – km 249,00 ao 250,00 – Ciclofaixa recuperada com implantação das sinalizações.</p> <p><b>Foto 51</b> – km 249,00 ao 250,00 – Acostamento recuperado com implantação das sinalizações.</p>

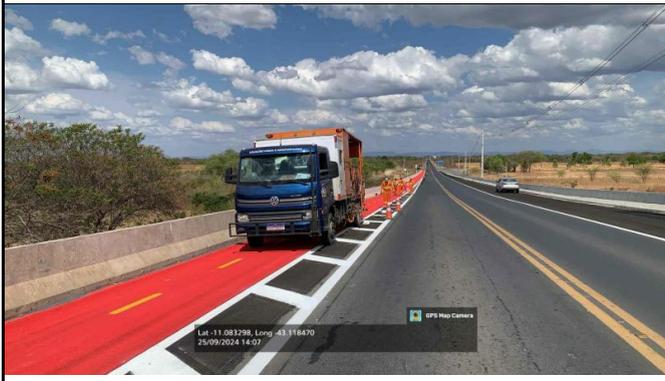
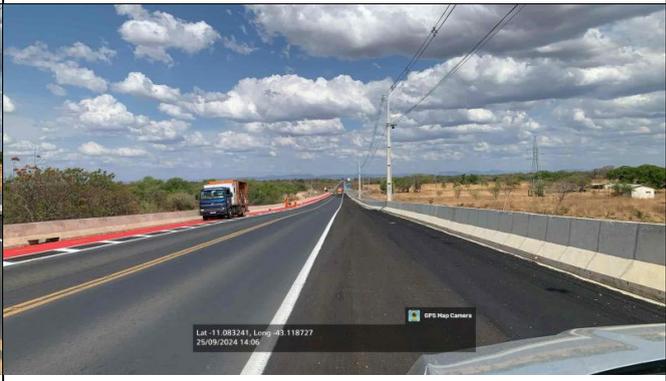
<p><b>Foto 52</b> – km 249,00 ao 250,00 – Ciclofaixa recuperada com implantação das sinalizações.</p> <p><b>Foto 53</b> – km 249,00 ao 250,00 – Ciclofaixa/acostamento recuperados com implantação das sinalizações.</p>

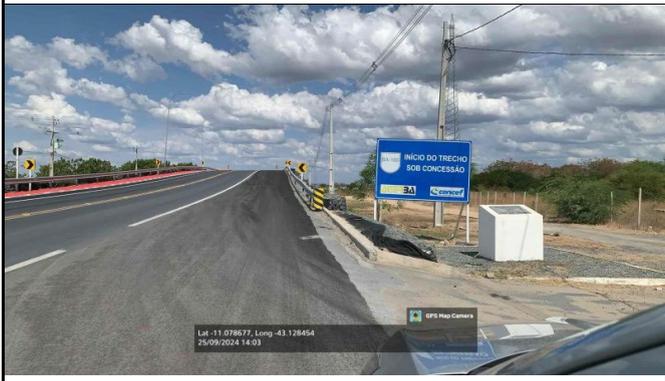
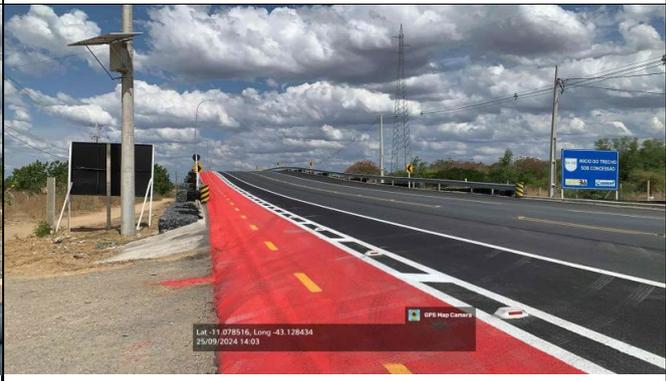
<p><b>Foto 54</b> – km 251,00 ao 252,00 – Ciclofaixa/acostamento recuperados com implantação das sinalizações.</p> <p><b>Foto 55</b> – km 251,00 ao 252,00 – Ciclofaixa recuperada com implantação das sinalizações.</p>
<p><b>Obs:</b> Os registros fotográficos acima foram capturados através das vistorias de campo nos meses de setembro (final do mês) e outubro (início do mês).</p>

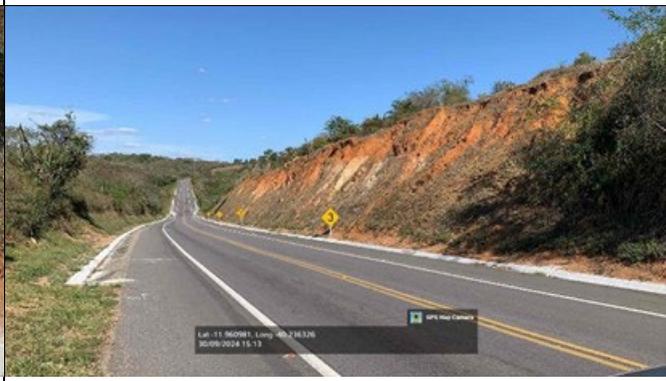
<p><b>Foto 63:</b> km 144,00 LE – Supressão e limpeza do talude. <b>Foto 64:</b> km 144,60 LE – Limpeza e aplicação de hidrossemeadura.</p>

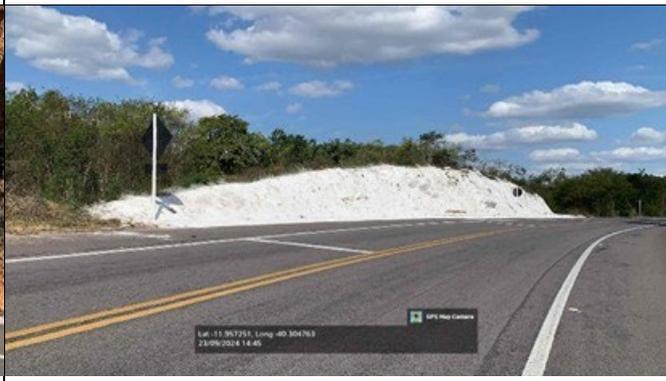
<p><b>Foto 65:</b> km 144,80 LE – Regularização do talude. <b>Foto 66:</b> km 152 LD – Obra Concluída.</p>

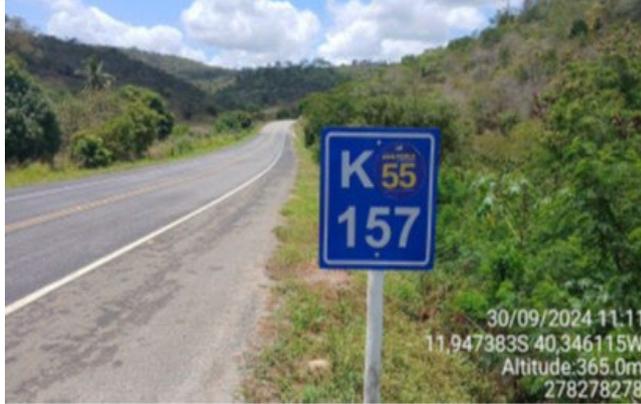
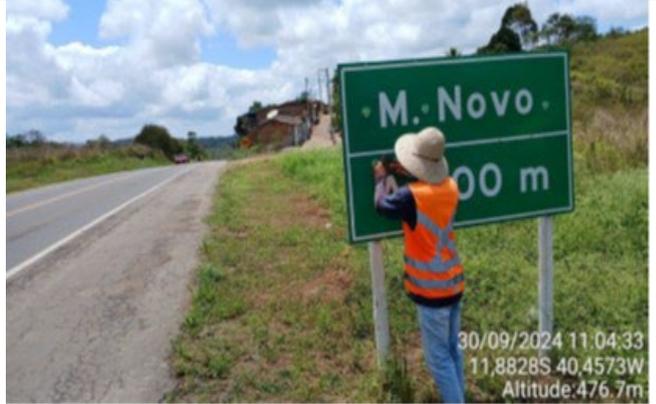
<p>30/09/2024 11:04:33 11,8828S 40,4573W Altitude: 476.7m</p>	
<p><b>Foto 144:</b> Km 157 – Crime de vandalismo e eleitoral com colagem de adesivos em placas de sinalização.</p>	<p><b>Foto 145:</b> Km 175 – Ação de intervenção com remoção de adesivos colados nas placas de sinalização.</p>
