APOIO ÀS ATIVIDADES DE FISCALIZAÇÃO DA CONCESSÃO DO SISTEMA VIÁRIO BA-052

RELATÓRIO MENSAL DE FISCALIZAÇÃO OUTUBRO/2025

GEOHIDRO CONSULTORIA SOCIEDADE SIMPLES LTDA

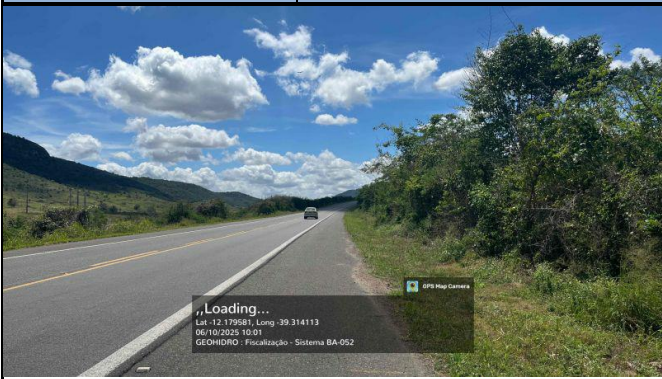
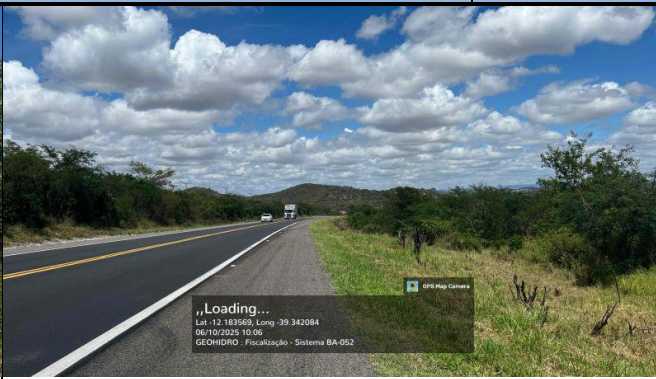
Foto 01 – km 36,16 LE – Ausência de sinalização vertical de curva.	Foto 02 – km 39,24 LD – Ausência de sinalização vertical de curva.

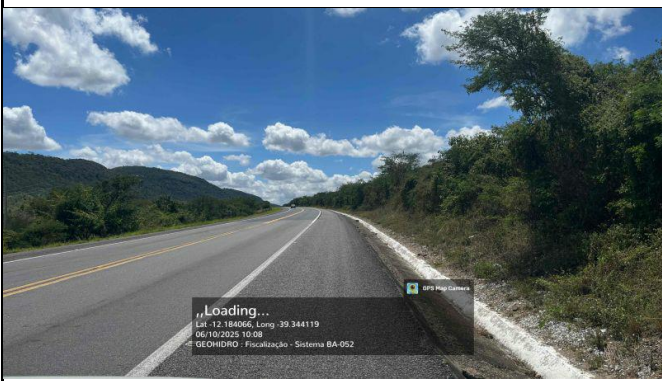
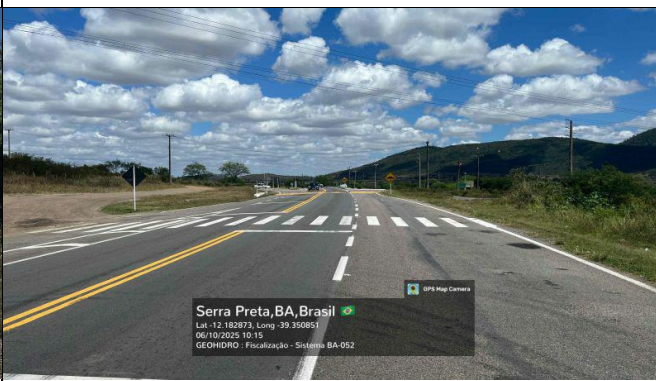
Foto 03 – km 39,46 LE – Ausência de sinalização vertical de curva.	Foto 04 – km 40,29 LD – Ausência de sinalização vertical de travessia de pedestre.

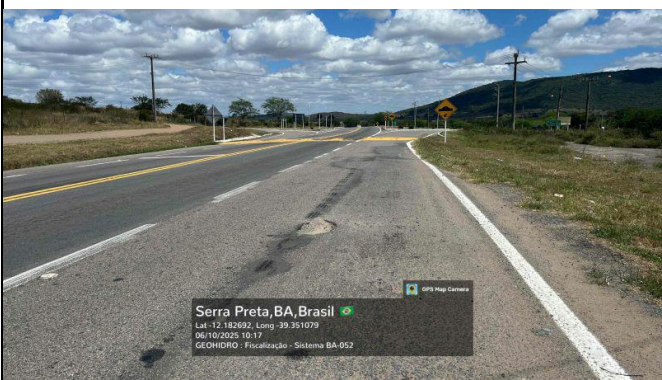
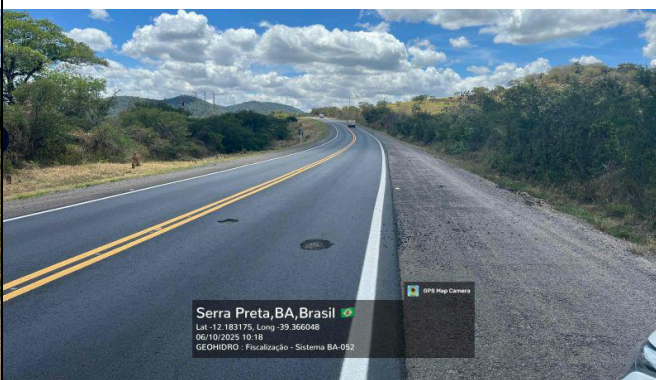
Foto 05 – km 40,32 LD – Pavimento danificado com panela.	Foto 06 – km 42,00 LE – Pavimento danificado com painelas.

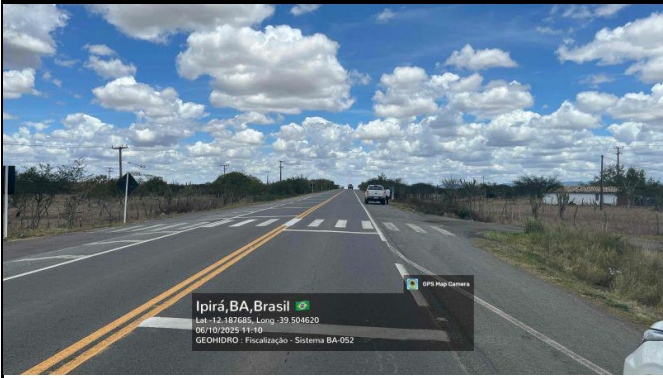
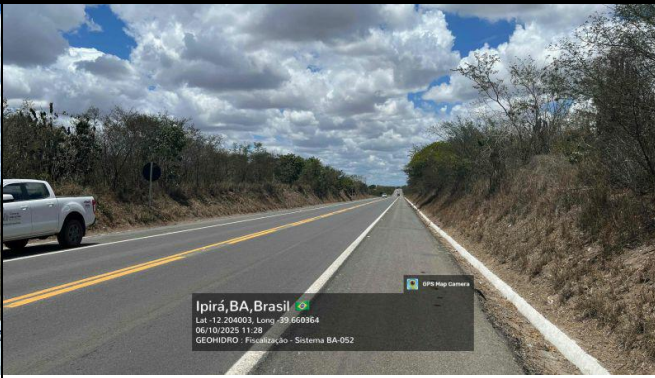
Foto 07 – km 57,40 LD – Ausência de sinalização vertical de travessia de pedestre.	Foto 08 – km 74,57 LE – Ausência de sinalização vertical de velocidade máxima permitida.

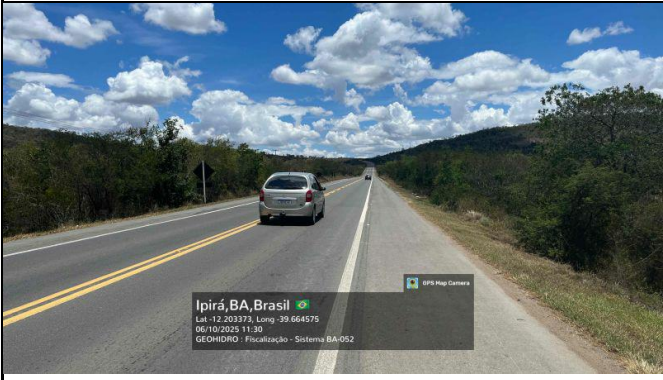
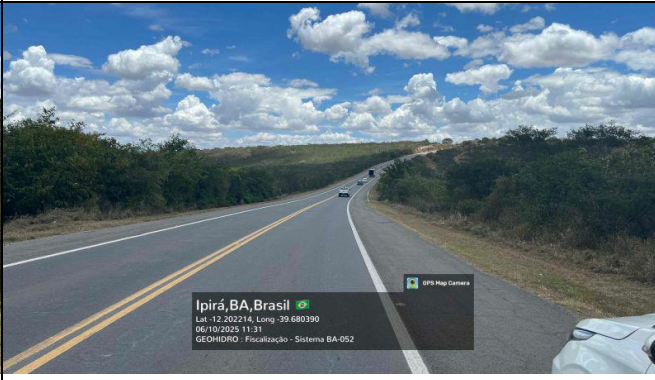
Foto 09 – km 75,00 LD – Ausência de sinalização vertical de velocidade máxima permitida.	Foto 10 – km 76,71 LD – Ausência de sinalização vertical de curva.

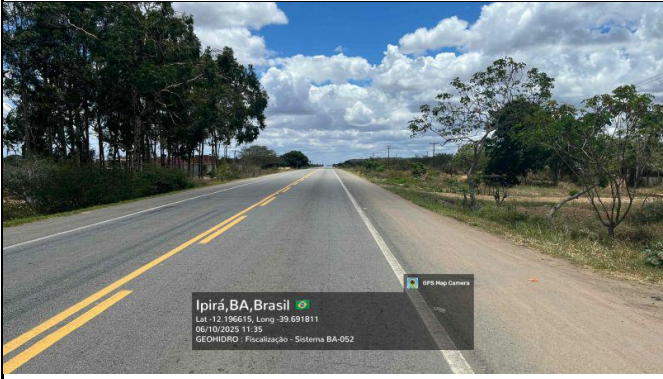
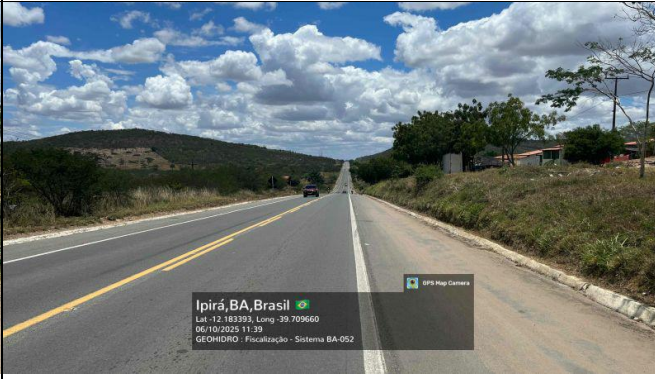
Foto 11 – km 78,14 LD – Ausência de sinalização vertical de velocidade máxima permitida.	Foto 12 – km 80,58 LD – Ausência de sinalização vertical de velocidade máxima permitida.

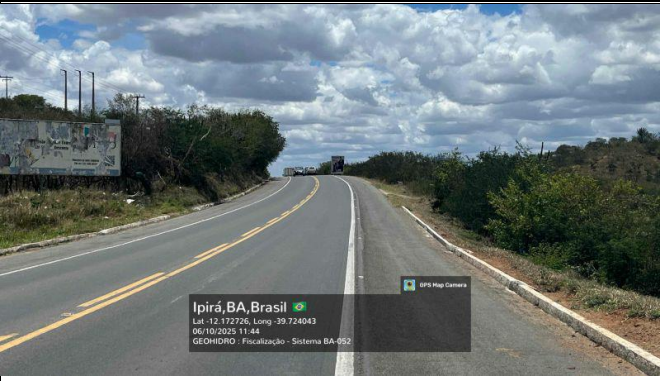
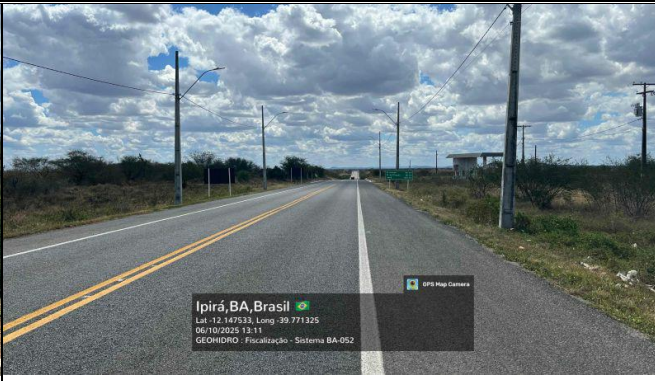
<p>Foto 13 – km 82,52 LD – Ausência de sinalização vertical de curva.</p>	<p>Foto 14 – km 88,37 LD – Ausência de sinalização vertical de velocidade máxima permitida.</p>

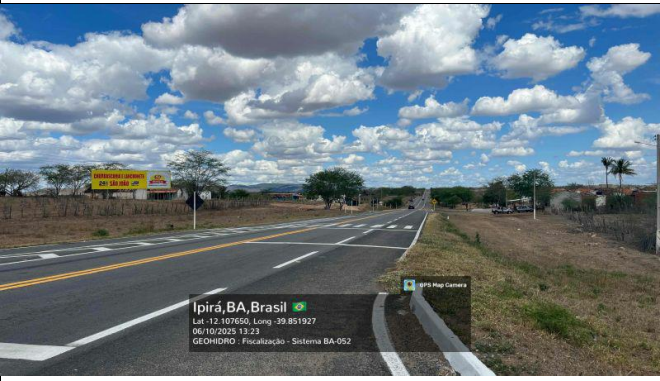
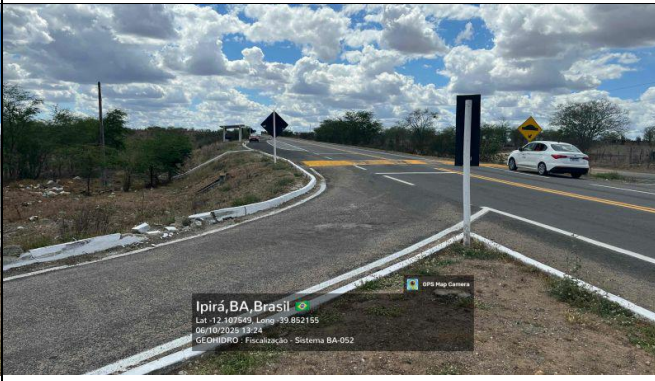
<p>Foto 15 – km 98,19 LE – Ausência de sinalização vertical de travessia de pedestre.</p>	<p>Foto 16 – km 98,21 LE – Drenagem danificada.</p>

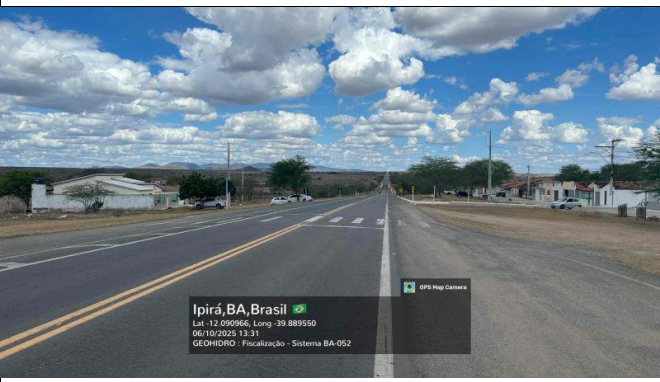
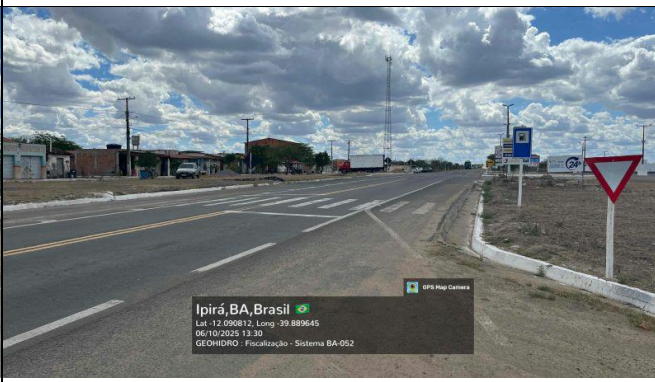
<p>Foto 17 – km 102,68 LE – Ausência de sinalização vertical de travessia de pedestre.</p>	<p>Foto 18 – km 102,69 LD – Ausência de sinalização vertical de travessia de pedestre.</p>

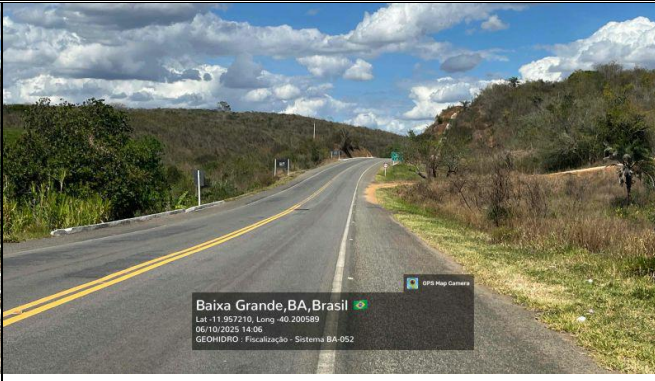
<p>Baixa Grande,BA,Brasil Lat: -11.957210, Long: -40.200589 06/10/2025 14:05 GEOHIDRO - Fiscalização - Sistema BA-052</p>	Foto 19 – km 139,10 LD – Drenagem danificada.

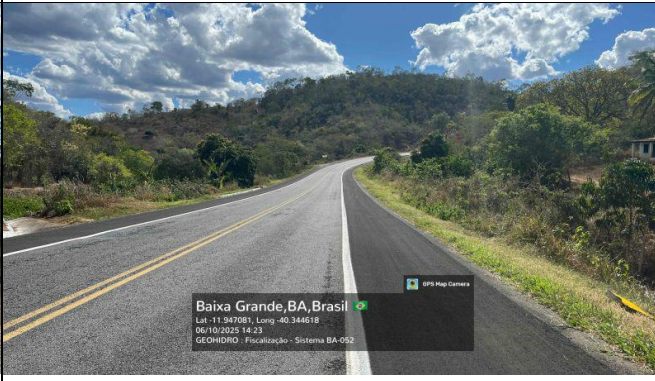
<p>Baixa Grande,BA,Brasil Lat: -11.947081, Long: -40.344618 06/10/2025 14:23 GEOHIDRO - Fiscalização - Sistema BA-052</p>	Foto 21 – km 139,88 LD – Ausência de sinalização vertical de curva.

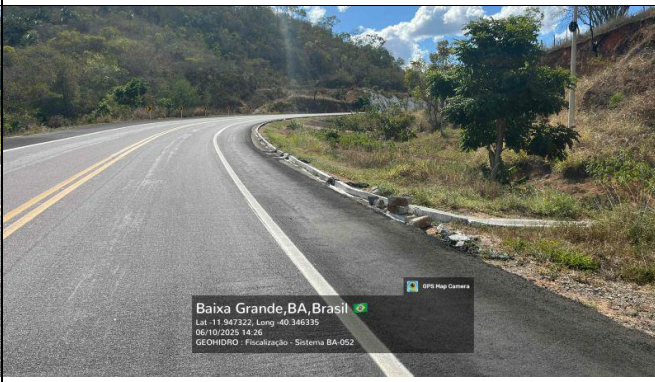
<p>Baixa Grande,BA,Brasil Lat: -11.947322, Long: -40.346335 06/10/2025 14:26 GEOHIDRO - Fiscalização - Sistema BA-052</p>	Foto 23 – km 156,71 LE – Drenagem danificada.

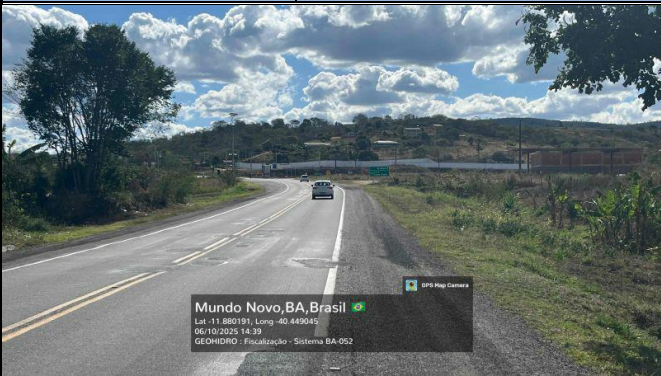
Foto 25 – km 173,47 LD – Ausência de sinalização vertical de curva.		Foto 26 – km 185,06 LE – Pavimento excessivamente remendado (mais que 4 remendos para 100m).

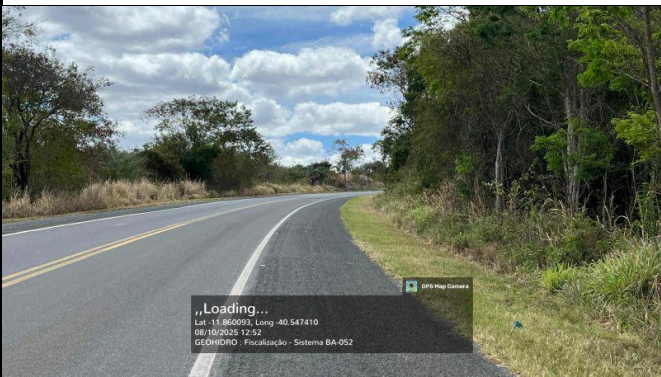
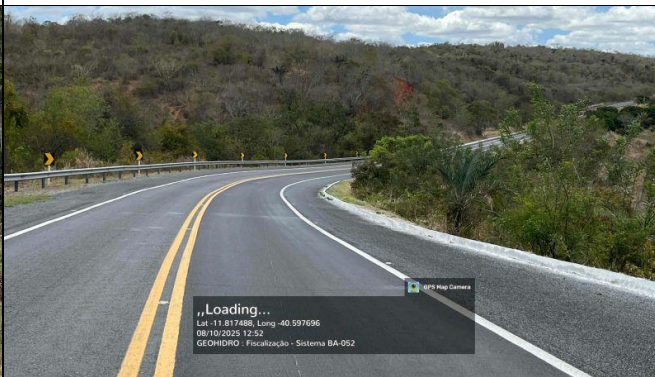
Foto 27 – km 188,03 LD – Vegetação de curva interna sem atender aos parâmetros do ANEXO 2 – PER.		Foto 28 – km 196,06 LD – Vegetação de curva interna sem atender aos parâmetros do ANEXO 2 – PER.

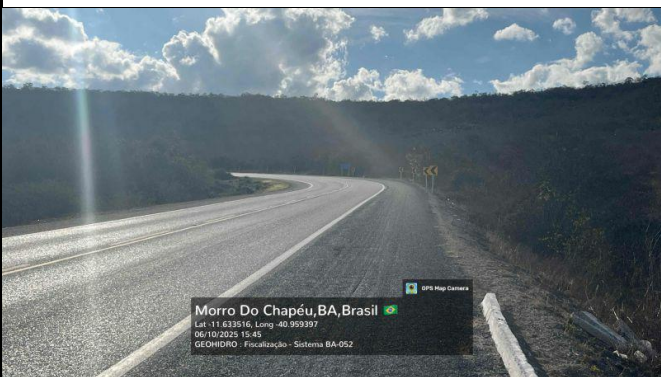
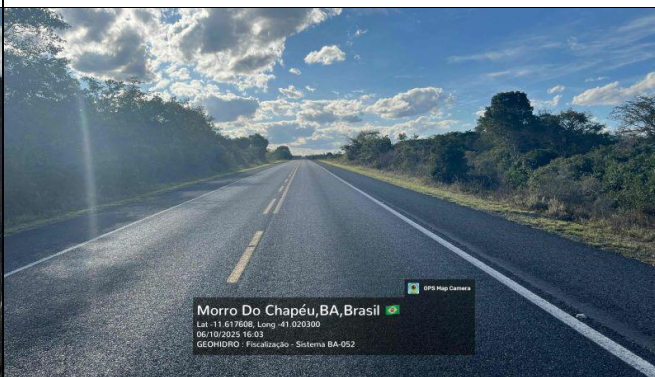
Foto 29 – km 244,50 LD – Ausência de sinalização vertical de curva.		Foto 30 – km 252,06 LD – Ausência de sinalização vertical de proibida a ultrapassagem.

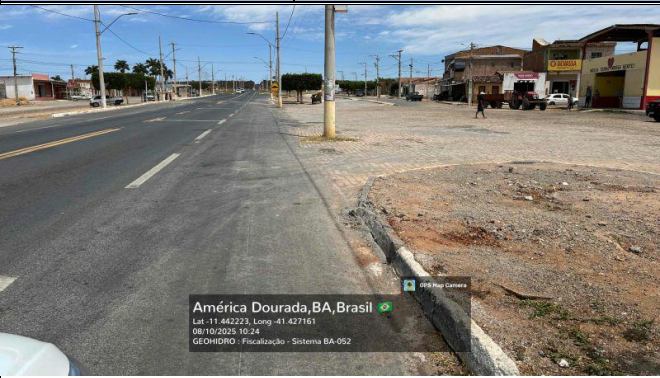
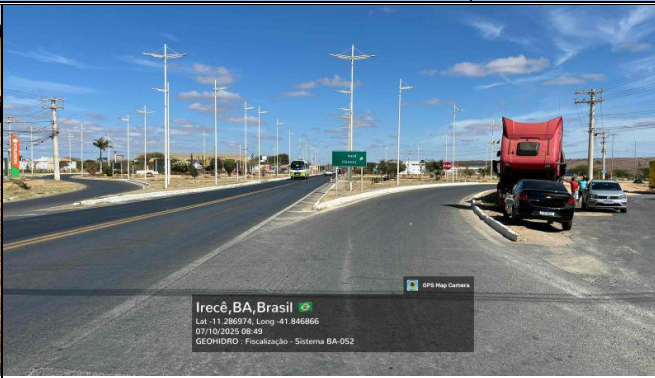
Foto 37 – km 302,42 LD – BA-052 – Drenagem danificada.	Foto 38 – km 352,08 LD – BA-052 – Ausência de sinalização vertical de marcador de perigo.

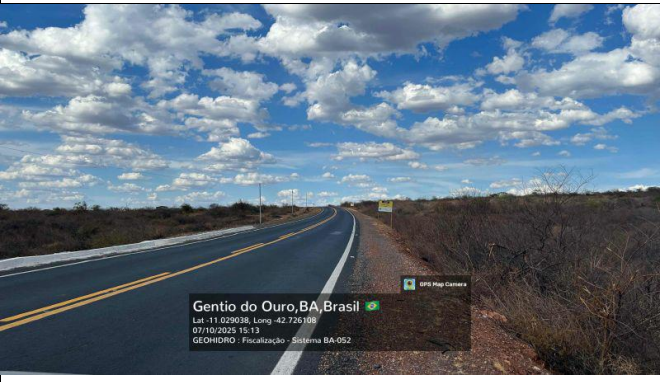
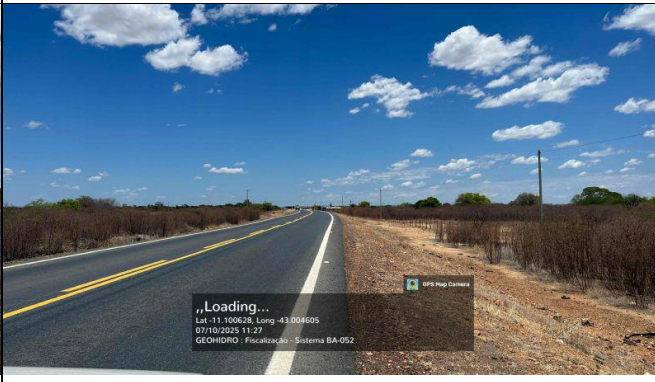
Foto 39 – km 188,34 LE – BA-160 – Ausência de sinalização vertical de curva.	Foto 40 – km 236,25 LD – BA-160 – Ausência de sinalização vertical de curva.

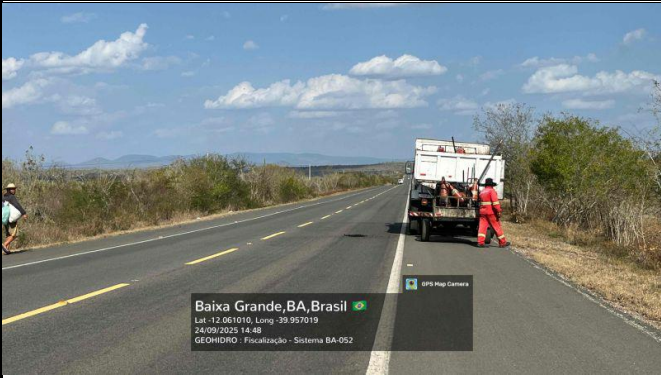
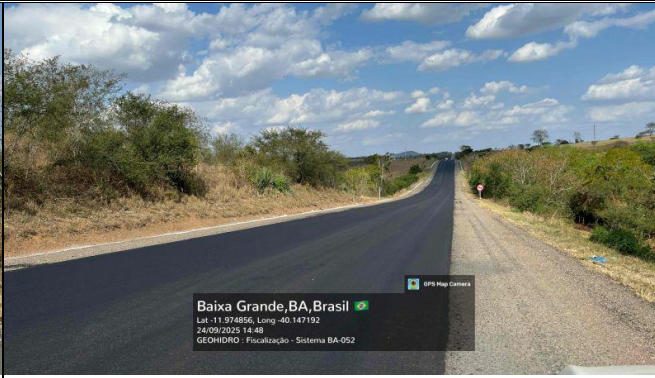
Foto 47 – km 110,00 ao 111,00 – Recuperação do pavimento com remendos.	Foto 48 – km 133,00 ao 134,00 – Recuperação do pavimento com CBUQ.

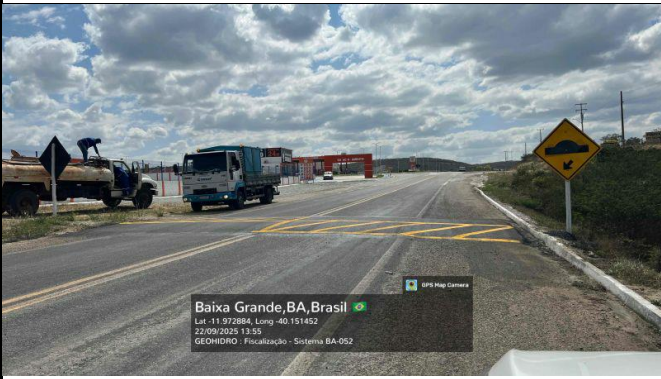
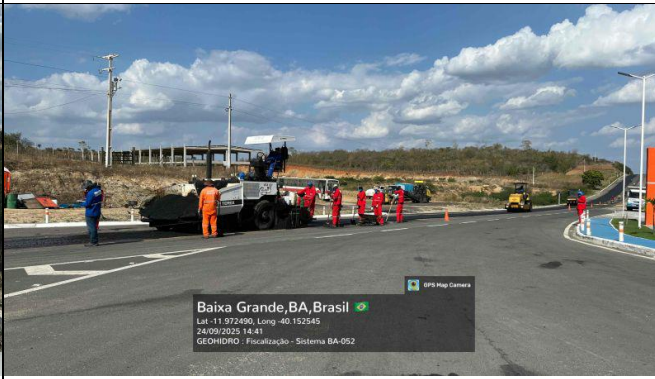
Foto 49 – km 134,00 ao 135,00 – Implantação de lombada.	Foto 50 – km 134,00 ao 135,00 – Recuperação do pavimento com CBUQ.

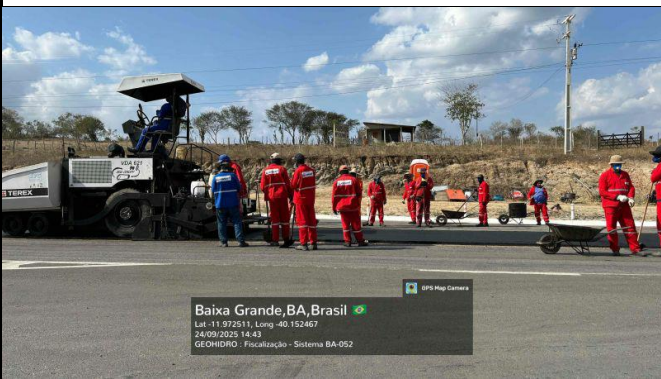
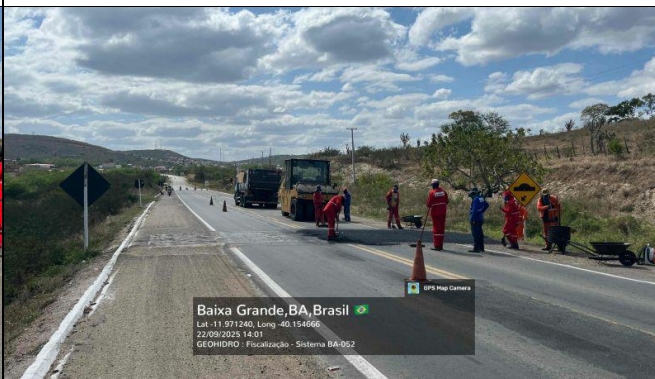
Foto 51 – km 134,00 ao 135,00 – Recuperação do pavimento com CBUQ.	Foto 52 – km 134,00 ao 135,00 – Implantação de lombada.	
Obs.: As fotos foram registradas na vistoria do mês de setembro de 2025 (final do mês). As obras de pavimentação e implantação de lombada vêm sendo realizadas pela construtora SVC. Os serviços de conservação e manutenção são feitos pela equipe de conserva do respectivo lote.

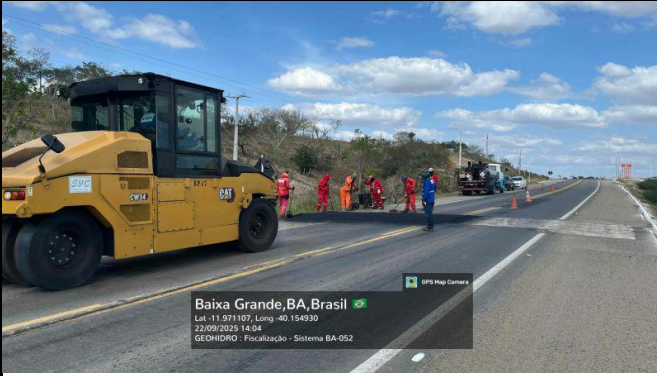
Foto 53 – km 134,00 ao 135,00 – Implantação de lombada.		Foto 54 – km 156,00 ao 157,00 – Recuperação da sinalização horizontal (pintura).

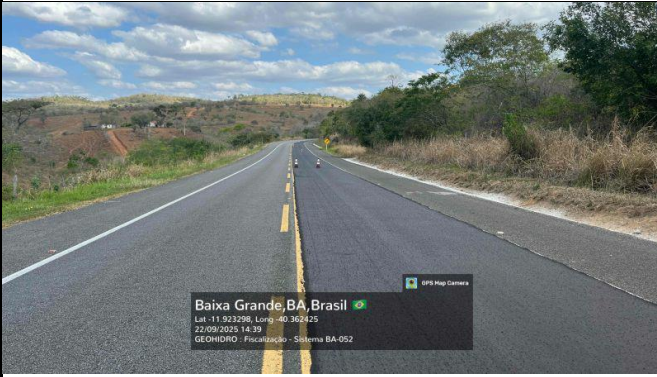
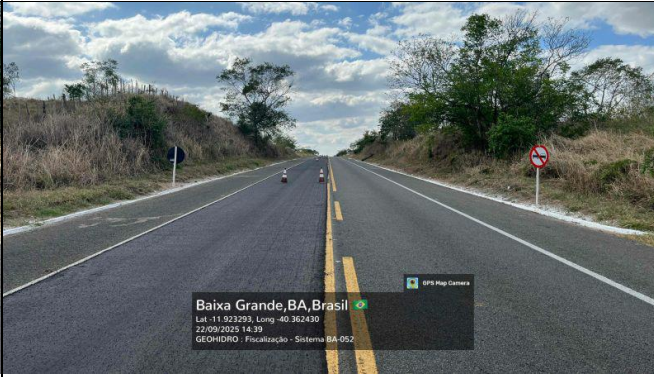
Foto 55 – km 160,00 ao 161,00 – Recuperação do pavimento.		Foto 56 – km 160,00 ao 161,00 – Recuperação do pavimento.

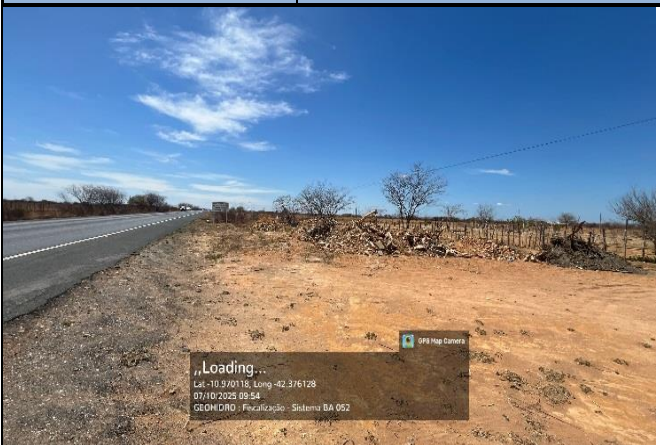
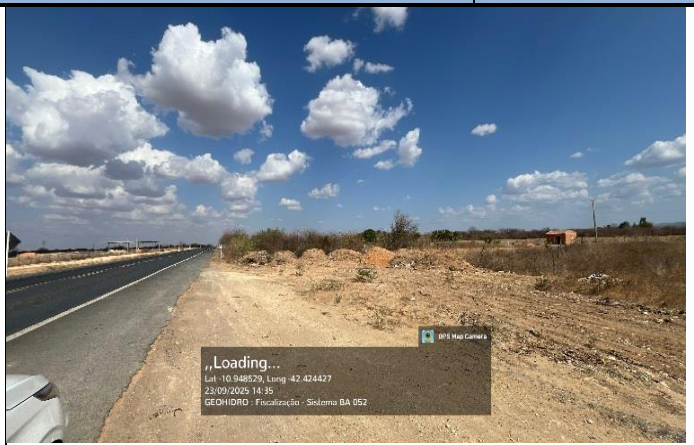
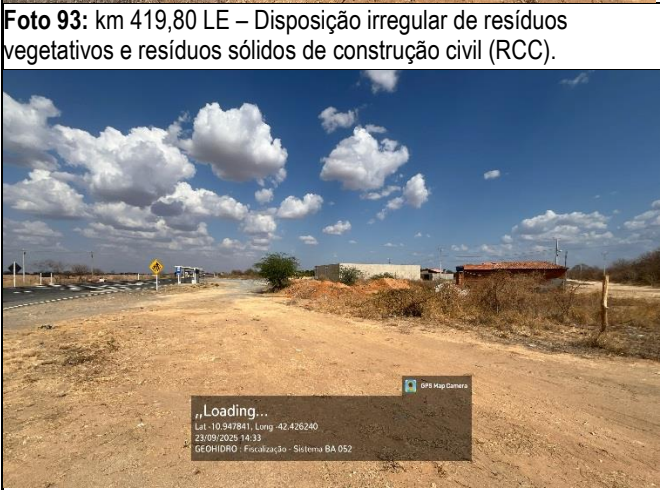
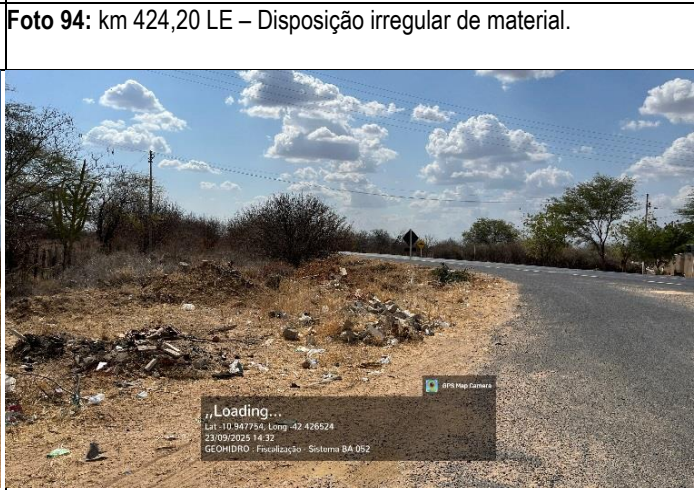
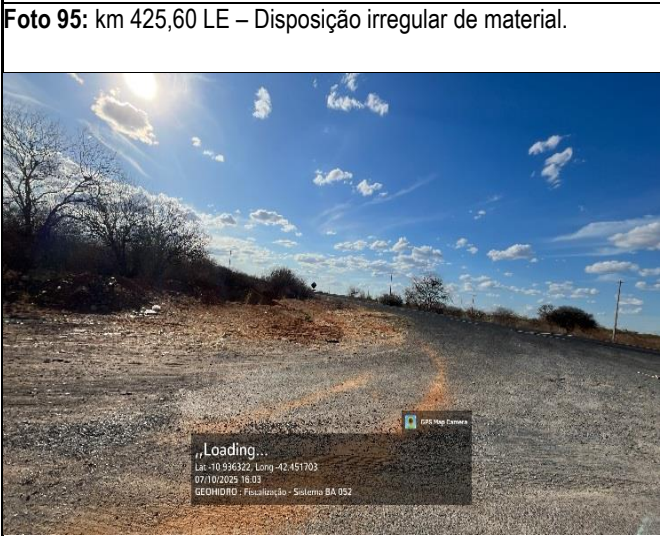
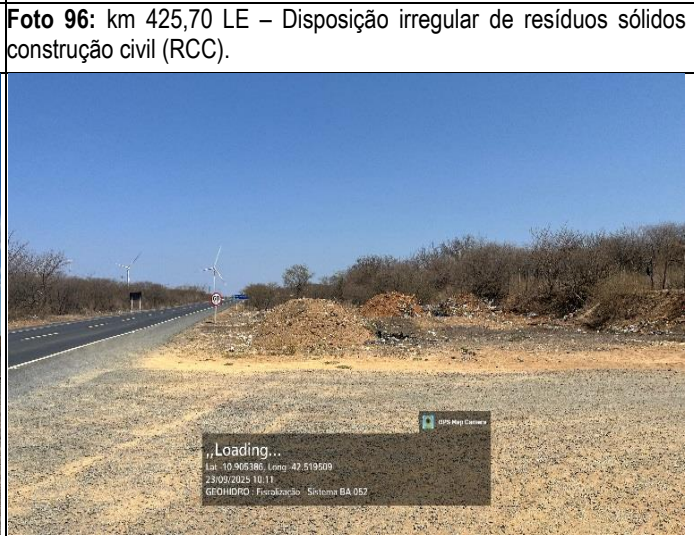
<p>„Loading... Lat: -10.905380, Long: -42.519509 23/09/2025 16:11 GEOHIDRO - Fiscalização - Sistema BA 052</p>		
<p>Foto 93: km 419,80 LE – Disposição irregular de resíduos vegetativos e resíduos sólidos de construção civil (RCC).</p>	<p>Foto 94: km 424,20 LE – Disposição irregular de material.</p>

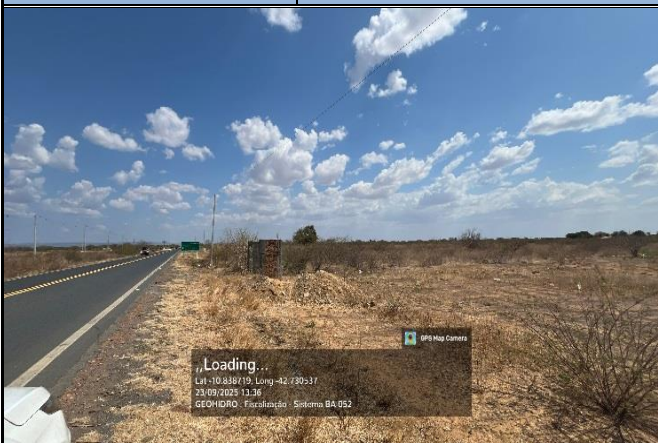
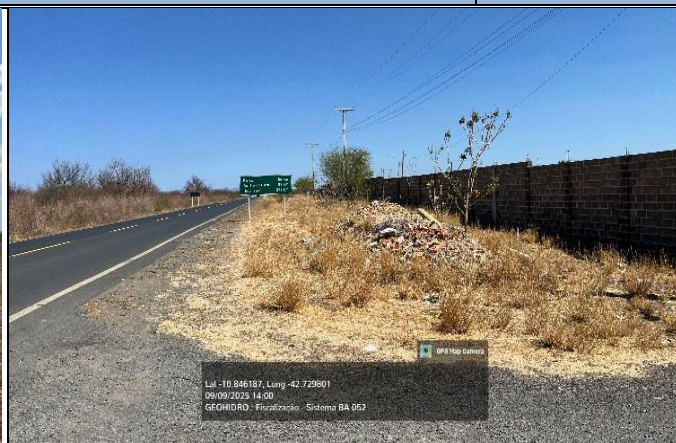
Foto 99: BA 160 – km 166,30 LD – Disposição irregular de material.	Foto 100: BA 160 – km 168,00 LD – Disposição irregular de resíduos da construção civil (RCC).

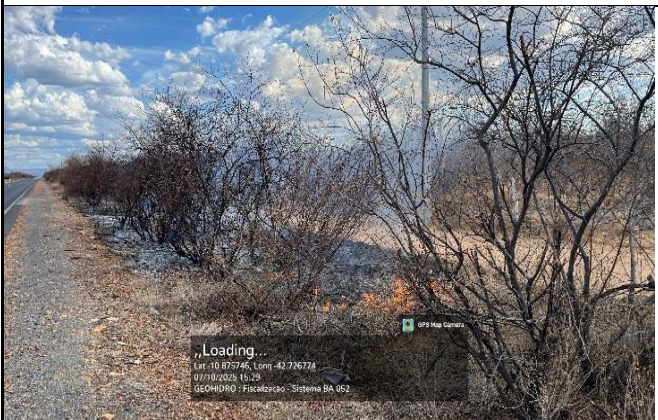
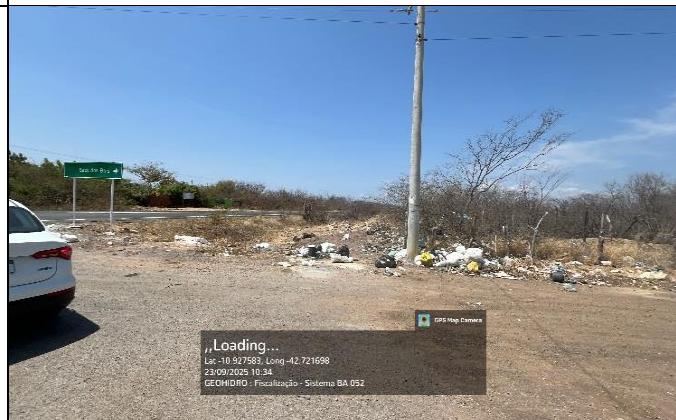
Foto 101: BA 160 – km 170,90 LD – Queimada Ativa.	Foto 102: BA 160 – km 176,60 LD – Disposição irregular de resíduos urbano.
