# SISTEMA RODOVIÁRIO BA-052

**PRODUTO 2B - ESTUDOS PRELIMINARES  
NOVA PONTE SOBRE O RIO SÃO FRANCISCO**

TOMO I – ESTUDOS HIDROLÓGICOS

REVISÃO 1  
ABRIL/2016

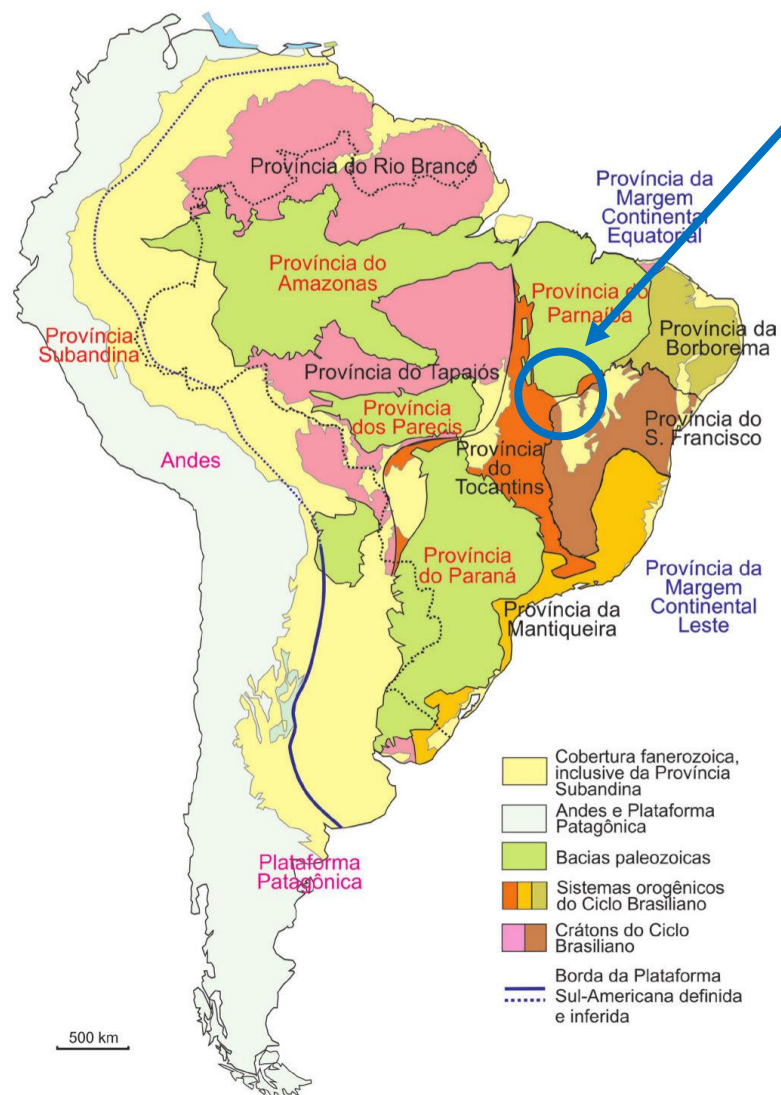
Figura 1 - Compartimentação geológica do Brasil, em províncias estruturais (Hasui, 2012).

A área das três alternativas em estudo está localizada dentro do domínio da Província São Francisco ou Cráton do São Francisco. No local específico do estudo, ocorrem as coberturas Fanerozóicas (mais recentes que 545 milhões de anos), representadas pelos sedimentos aluvionares recentes e antigos do rio São Francisco (Figura 1; em azul, detalhe da área de projeto).

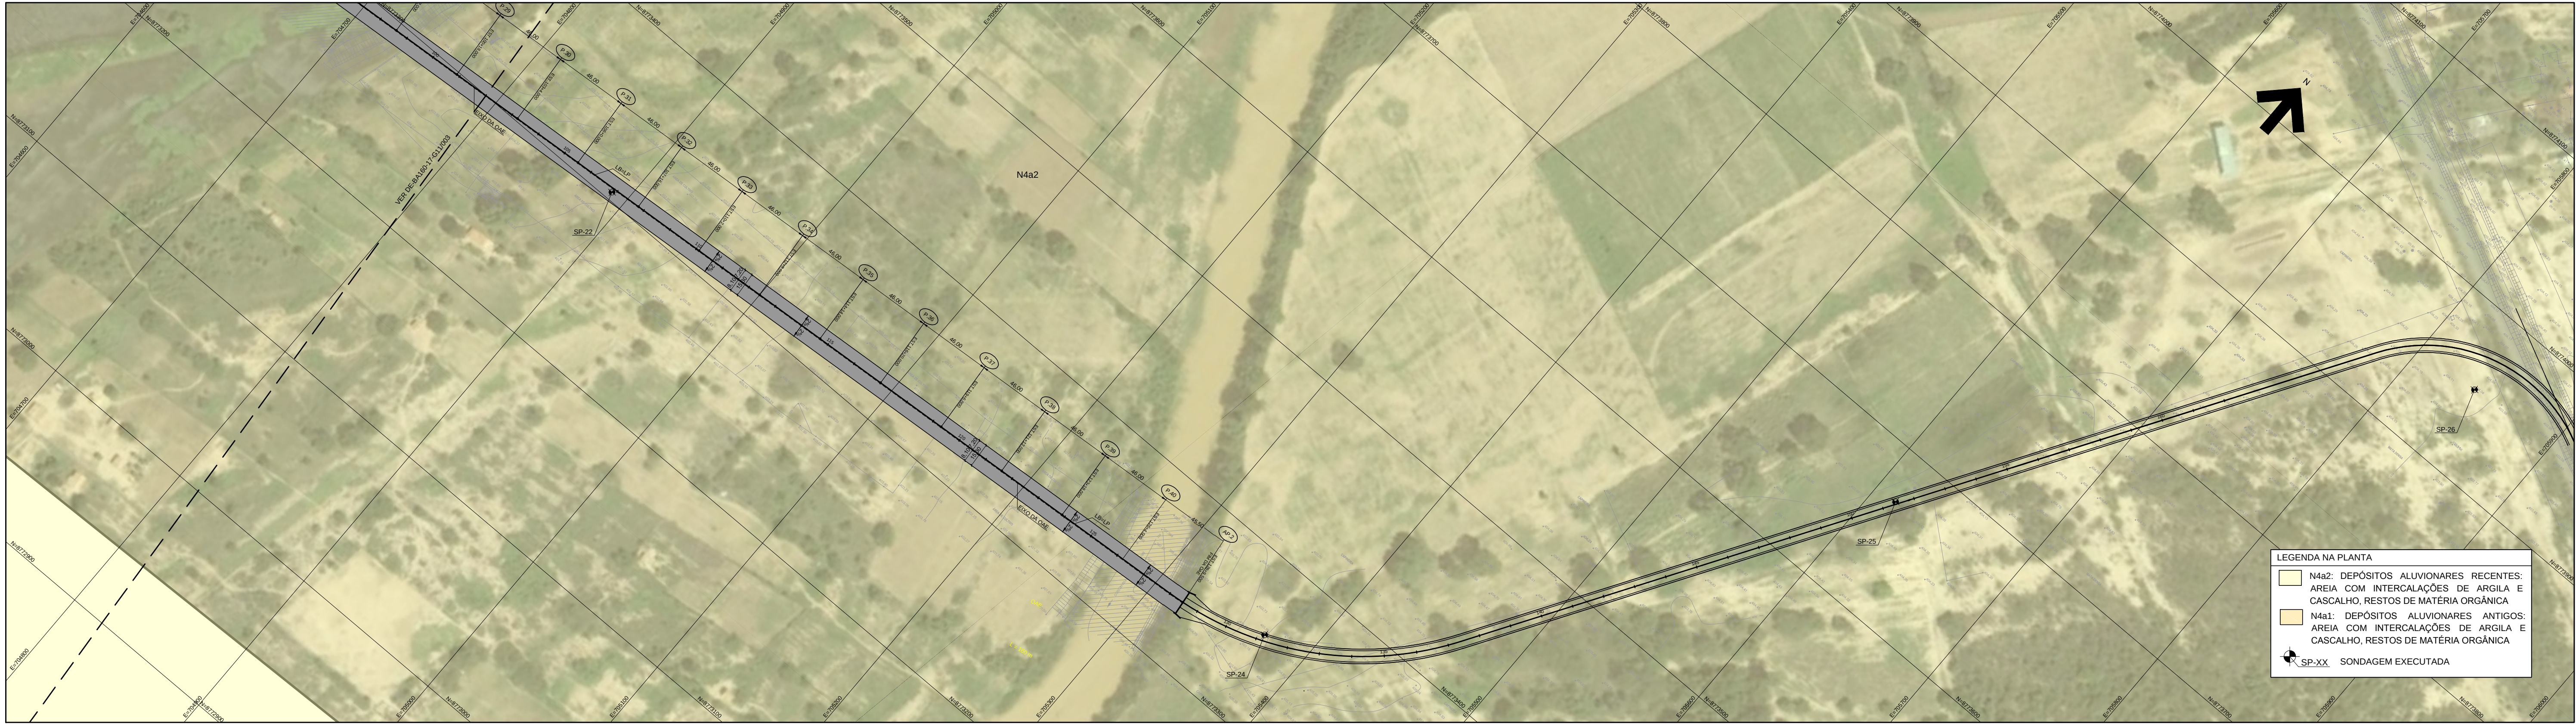
ANEXO 4 – DE-BA160-17-G11/004

PERFIL - ESCALA HORIZONTAL 1:2.000, ESCALA VERTICAL 1:400 (EXAGERO VERTICAL 5x)
