# P5 – AVALIAÇÃO DE PASSIVOS AMBIENTAIS

**Sistema BA-052**

Título                      Produto 5 – Relatório de Passivos Ambientais

Data do documento: 19/02/2016

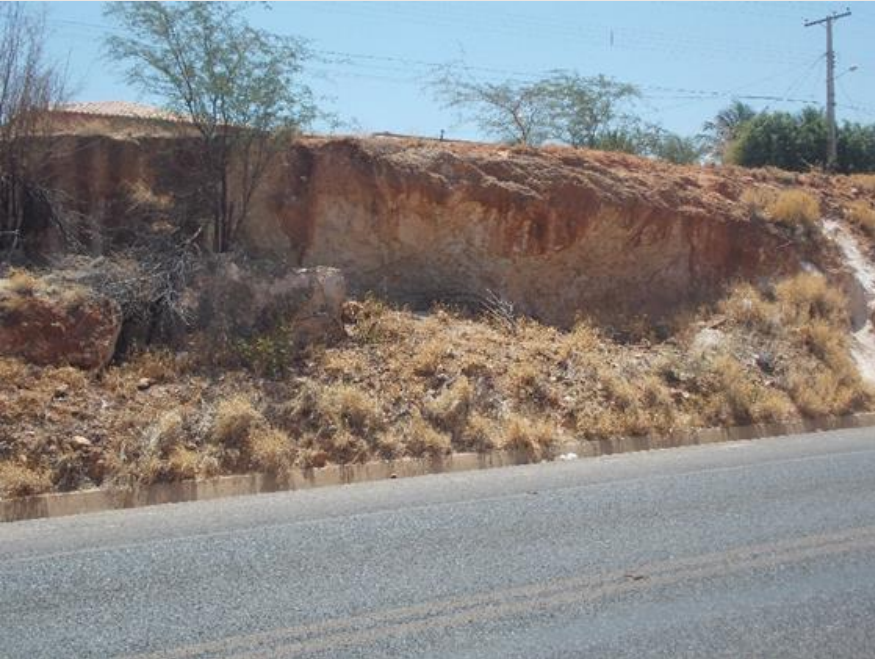
| Grupo I Faixa de Domínio e Áreas Adjacentes | | | | |
|---|---|---|---|---|
| | Erosão em corte DS 06, ES 07 | | | |

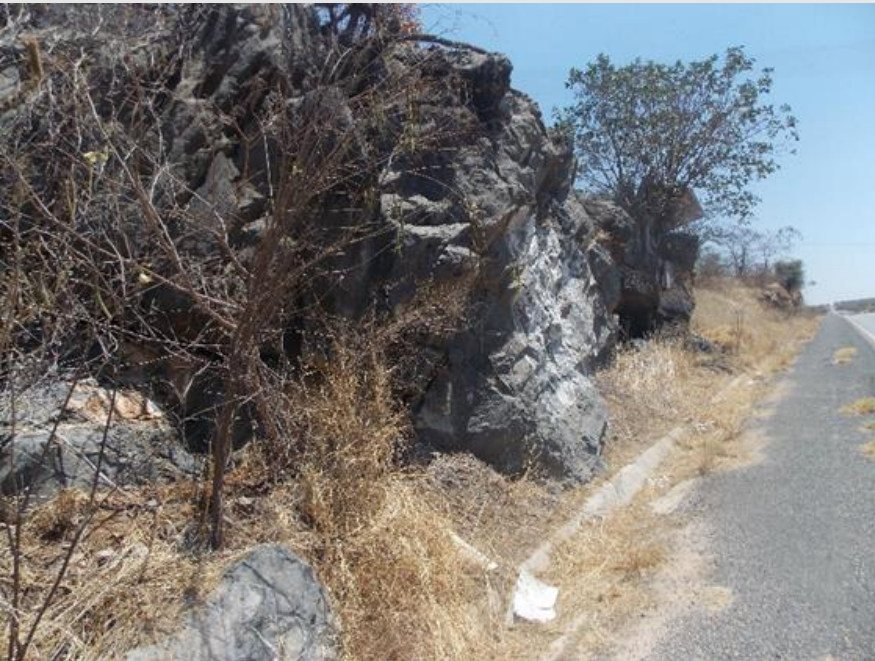
| Grupo I Faixa de Domínio e Áreas Adjacentes | | | | |
|---|---|---|---|---|
| | Erosão e queda de Blocos, QB 14, RB 15 | | | |

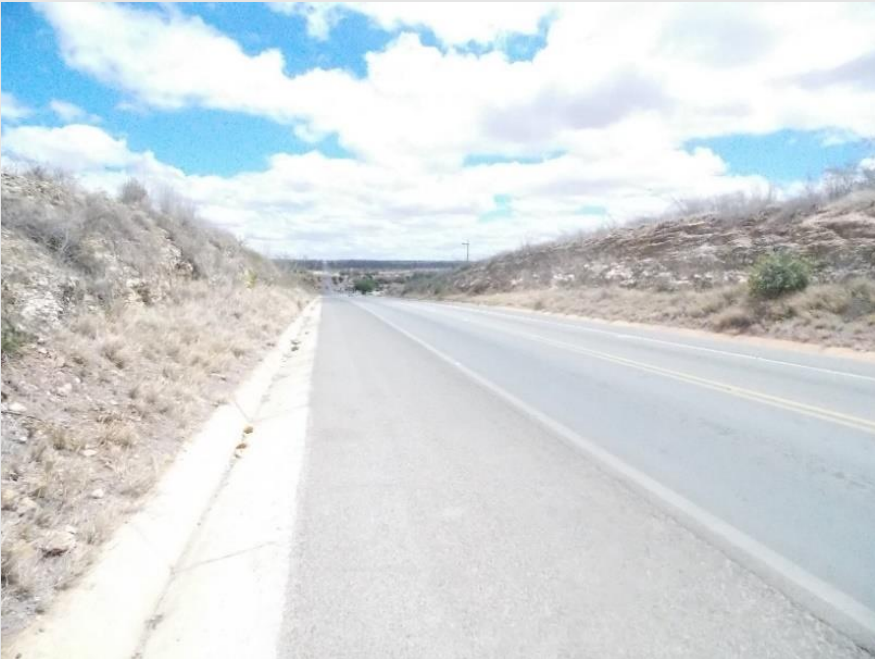
| Grupo I Faixa de Domínio e Áreas Adjacentes | | | | |
|---|---|---|---|---|
| <div><div>Id. Passivo 2015/28 – Ponto 43</div></div> | Assoreamento da rede de drenagem e rolamento de blocos AS 68, RB 15 | | | |

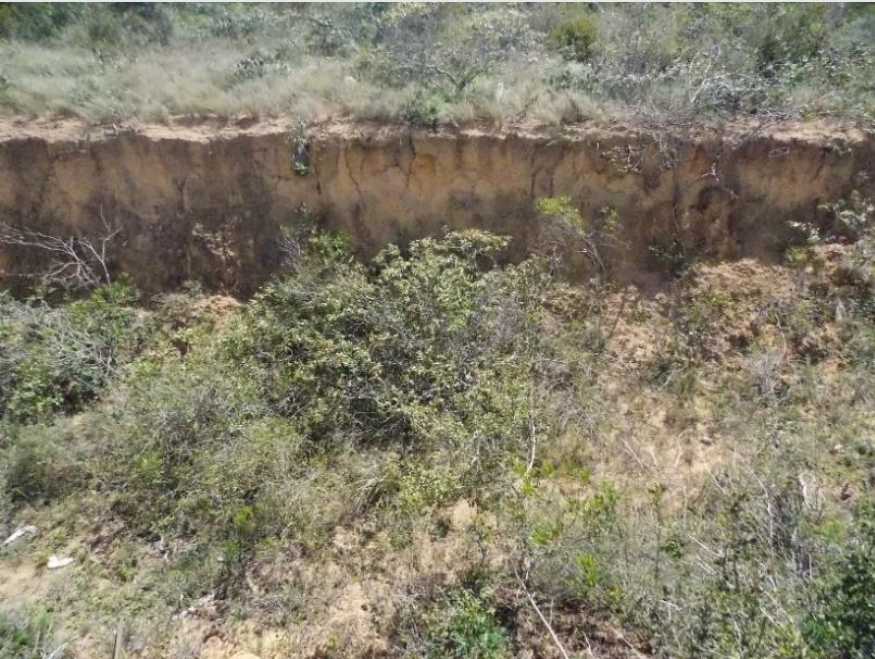
| Grupo I Faixa de Domínio e Áreas Adjacentes | | | | |
|---|---|---|---|---|
| <div>Id. Passivo 2015/40 – Ponto 64/65</div> | Erosão em sulcos e escorregamento ER 01, ES 07 | | | |

| Grupo I Faixa de Domínio e Áreas Adjacentes | | | | |
|---|---|---|---|---|
| Processos erosivos em sulco/ravinas e escorregamentos de trincheira desnuda e alta declividade/Retaludamento (redução da inclinação do talude original) e proteção vegetal. Verificar a necessidade da implantação de sistema de drenagem de crista e pé do talude. | | | | |

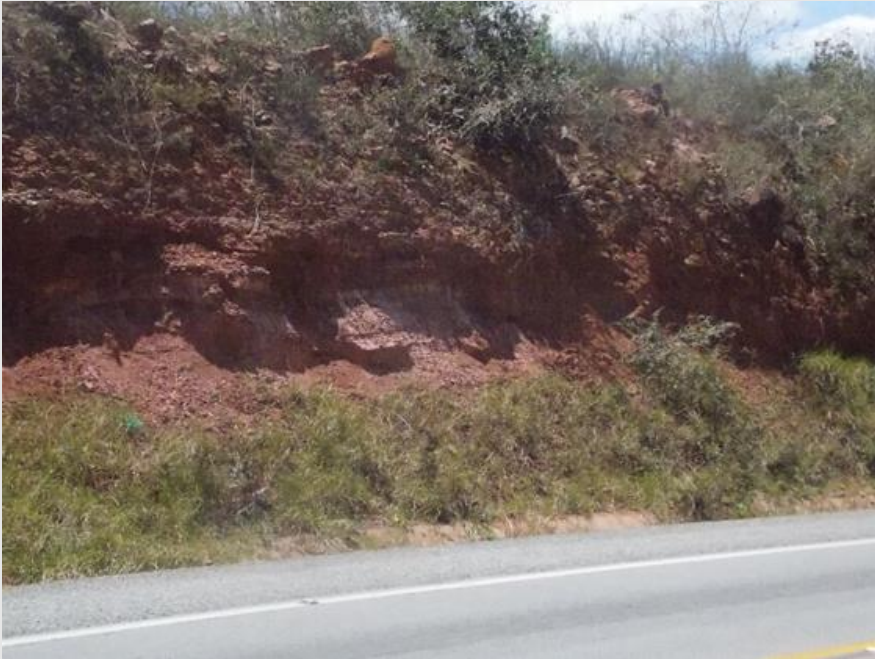
| Grupo I Faixa de Domínio e Áreas Adjacentes | | | | |
|---|---|---|---|---|
| | Escorregamento ES 07 | | | |

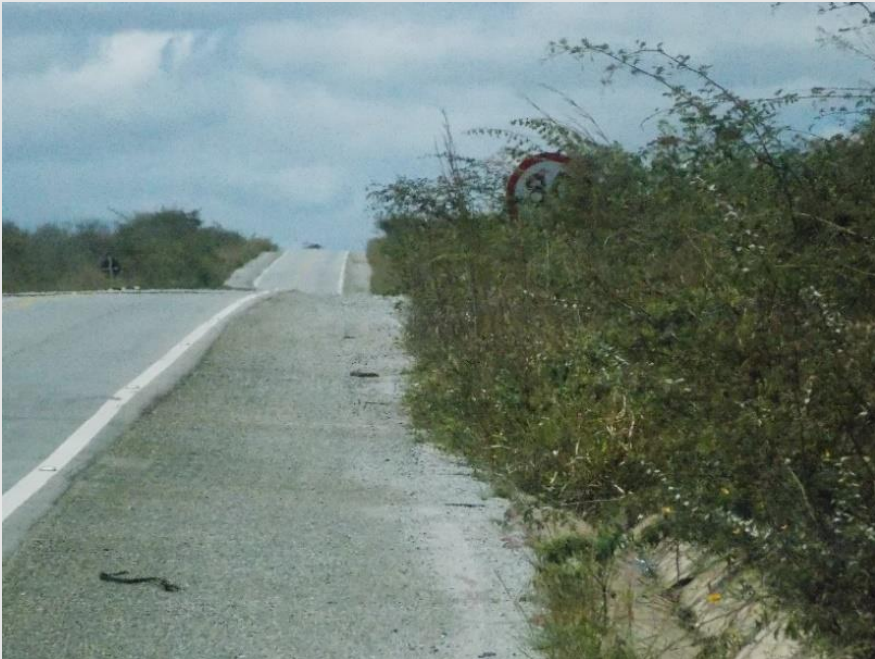
| Grupo I Faixa de Domínio e Áreas Adjacentes | | | | |
|---|---|---|---|---|
| | Vegetação no acostamento | | | |
| Vegetação no acostamento dificultando a visibilidade das placas/ Recomenda-se a poda da vegetação na faixa de domínio da rodovia. | | | | |

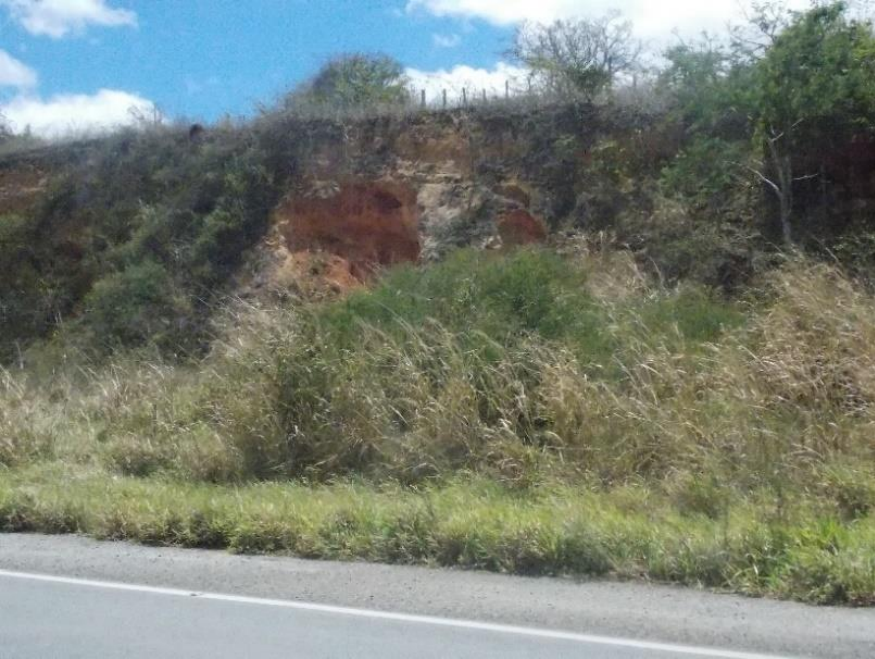
| Grupo I Faixa de Domínio e Áreas Adjacentes | | | | |
|---|---|---|---|---|
| | Erosão ER 05 | | | |

| Grupo I Faixa de Domínio e Áreas Adjacentes | | | | |
|---|---|---|---|---|
| Processos erosivos em sulco/ravinas e escorregamentos de talude desnudo e alta declividade/Retaludamento (redução da inclinação do talude original) e proteção vegetal. Verificar a necessidade da implantação de sistema de drenagem de crista e pé do talude.. | | | | |

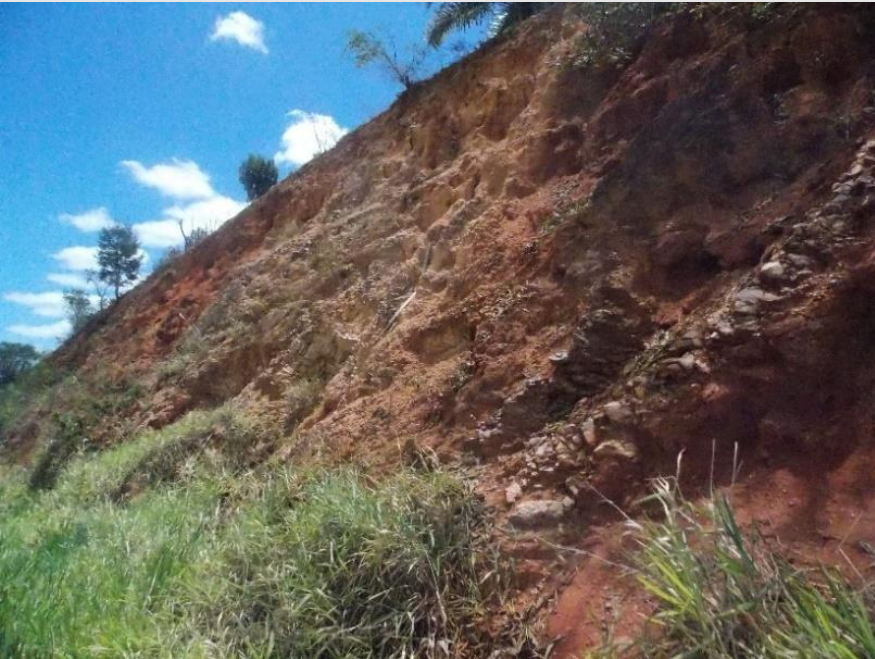
| Grupo I Faixa de Domínio e Áreas Adjacentes | | | | |
|---|---|---|---|---|
| <div>Id. Passivo 2015/50 – Ponto 77</div> | Erosão ER 05 | | | |

| Grupo I Faixa de Domínio e Áreas Adjacentes | | | | |
|---|---|---|---|---|
| Processos erosivos em sulco/ravinas e escorregamentos de talude desnudo e alta declividade/Retaludamento (redução da inclinação do talude original) e proteção vegetal. Verificar a necessidade da implantação de sistema de drenagem de crista e pé do talude.. | | | | |

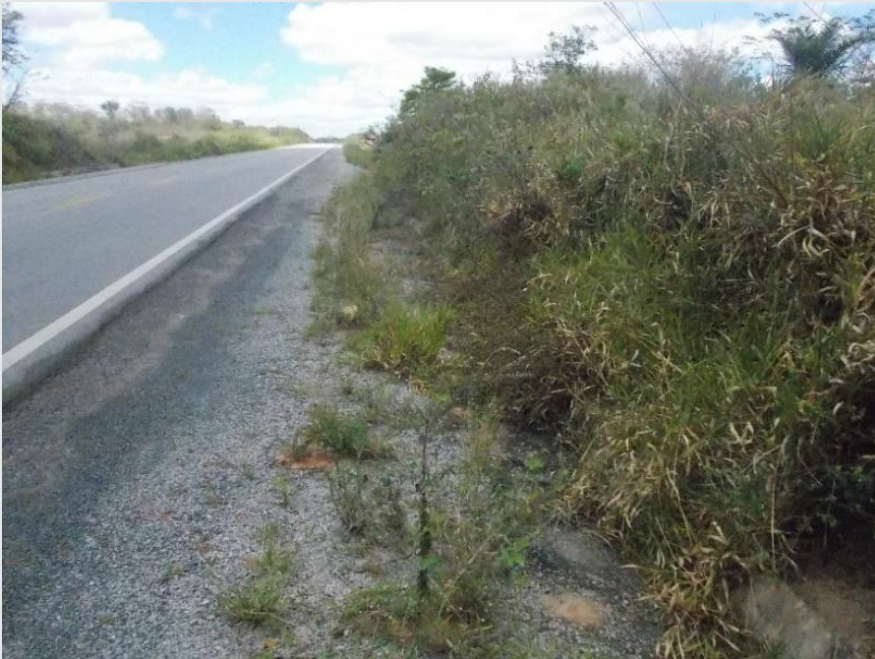
| Grupo I Faixa de Domínio e Áreas Adjacentes | | | | |
|---|---|---|---|---|
| <div>Id. Passivo 2015/51 – Ponto 78</div> | Vegetação no acostamento | | | |

| Grupo I Faixa de Domínio e Áreas Adjacentes | | | | |
|---|---|---|---|---|
| Vegetação no acostamento/Recomenda-se o corte da vegetação presente no acostamento | | | | |

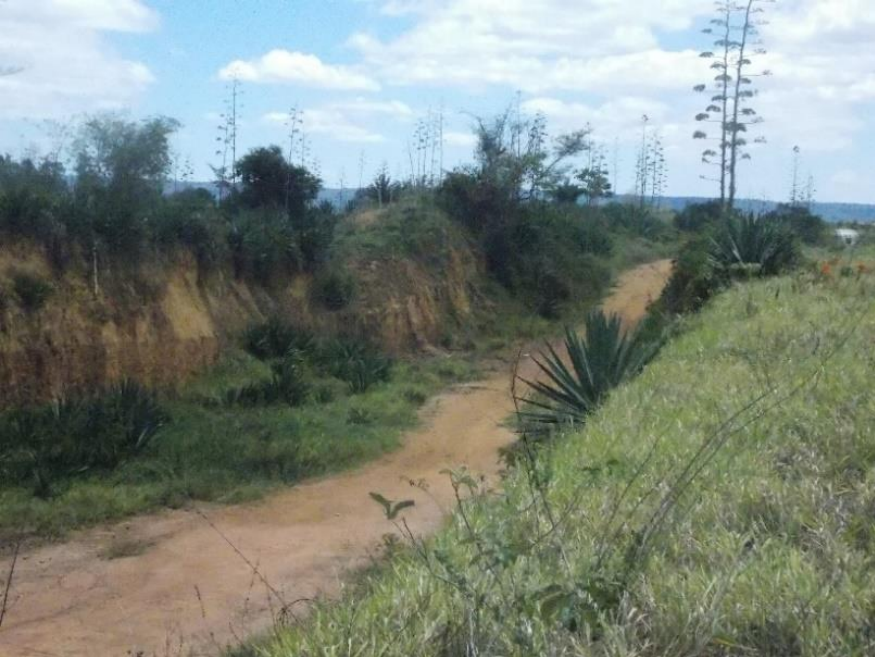
| Grupo I Faixa de Domínio e Áreas Adjacentes | | | | |
|---|---|---|---|---|
| <div>Id. Passivo 2015/52 – Ponto 79</div> | Erosão ER 05, ES 07 | | | |

| Grupo I Faixa de Domínio e Áreas Adjacentes | | | | |
|---|---|---|---|---|
| Processos erosivos em sulco/ravinas e escorregamentos de talude desnudo e alta declividade/Retaludamento (redução da inclinação do talude original) e proteção vegetal. Verificar a necessidade da implantação de sistema de drenagem de crista e pé do talude. | | | | |

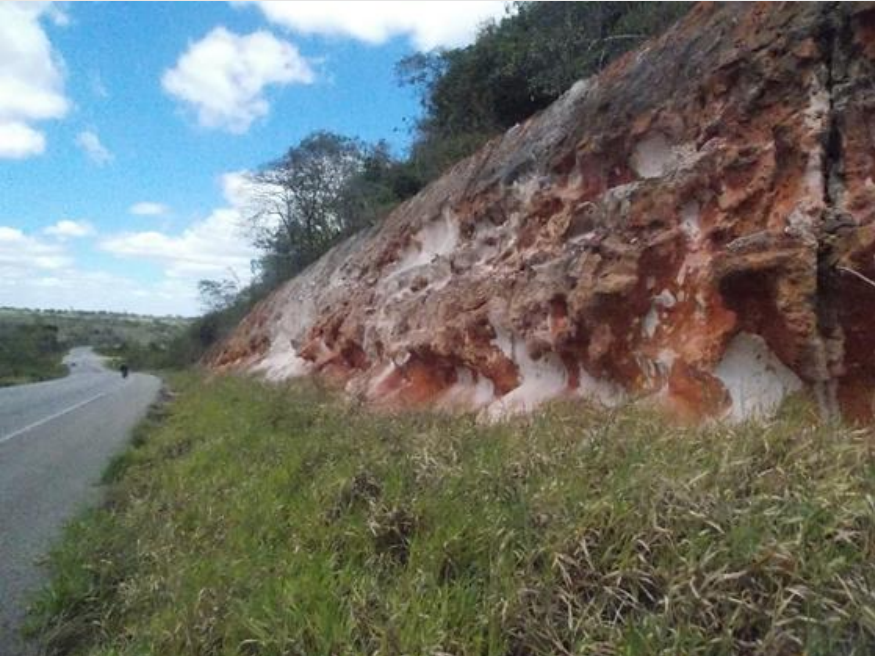
| Grupo I Faixa de Domínio e Áreas Adjacentes | | | | |
|---|---|---|---|---|
| | Erosão ER 05, ES 07 | | | |
| Processos erosivos em sulco/ravinas e escorregamentos de talude desnudo e alta declividade/Retaludamento (redução da inclinação do talude original) e proteção vegetal. Verificar a necessidade da implantação de sistema de drenagem de crista e pé do talude. | | | | |

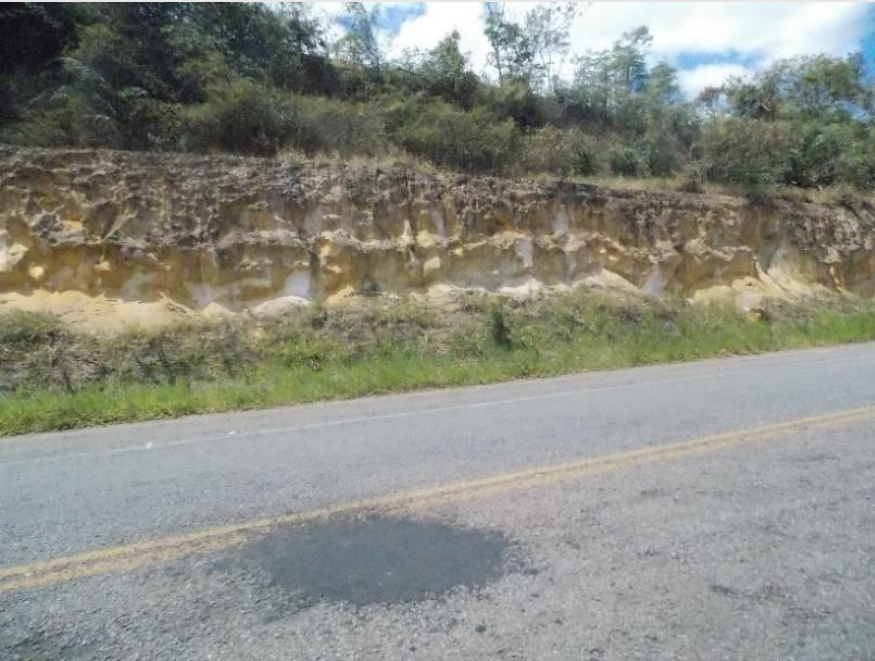
| Grupo I Faixa de Domínio e Áreas Adjacentes | | | | |
|---|---|---|---|---|
| | Erosão ER 05, ES 07 | | | |

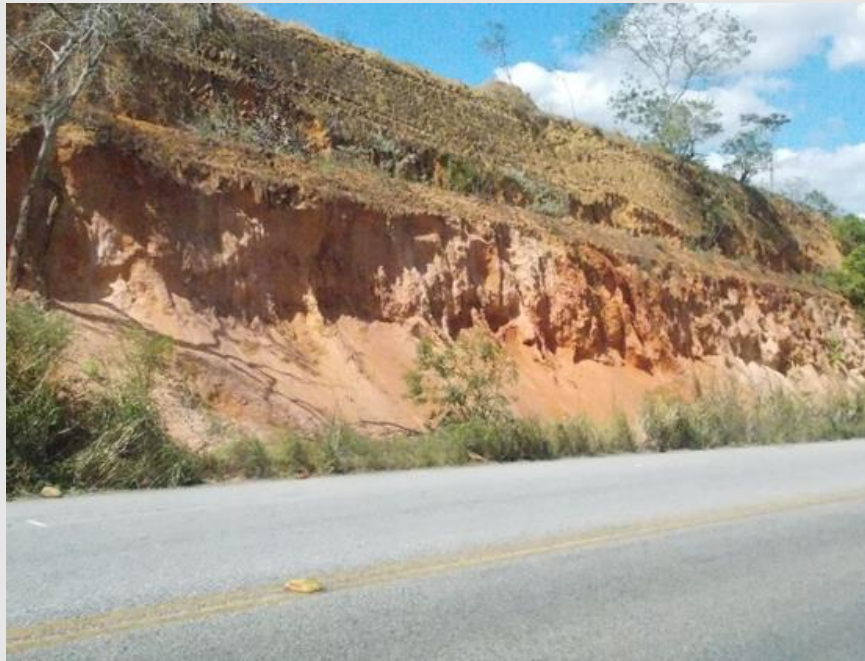
| Grupo I Problemas Decorrentes de Ações de Terceiros | | | | |
|---|---|---|---|---|
| <div>Id. Passivo 2015/56 – Ponto 83/84</div> | Erosão ER 05, ES 07 | | | |

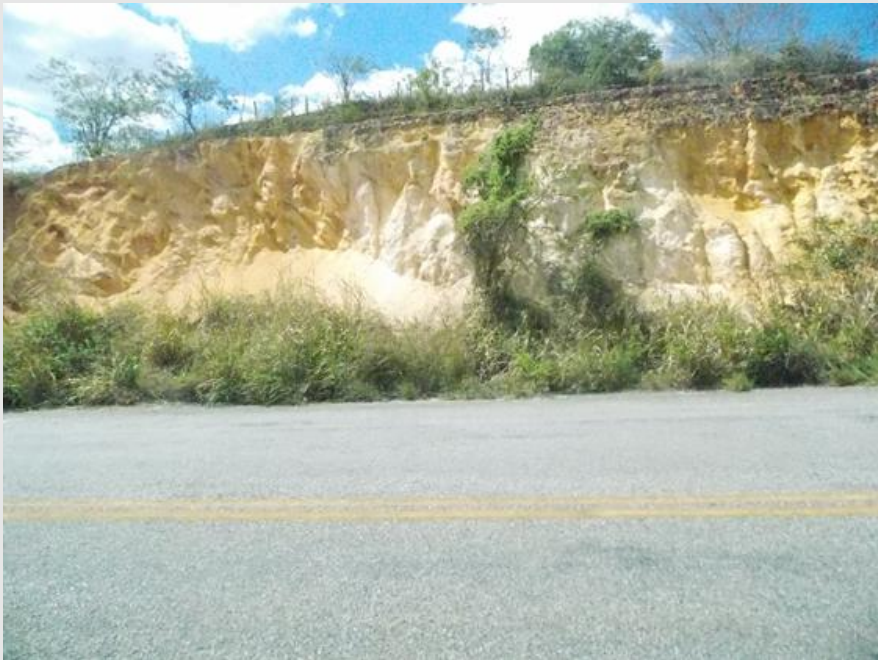
| Grupo I Problemas Decorrentes de Ações de Terceiros | | | | | | |
|---|---|---|---|---|--|---|
| | Montante | Não se aplica | Área lindeira à rodovia com diversas feições erosivas. Produção de sedimento e potencial carreamento para faixa de domínio. | | | |
| | Processos erosivos em sulco/ravinas e escorregamentos de talude desnudo e alta declividade/Retaludamento (redução da inclinação do talude original) e proteção vegetal. Verificar a necessidade da implantação de sistema de drenagem de crista e pé do talude. | | | | | |

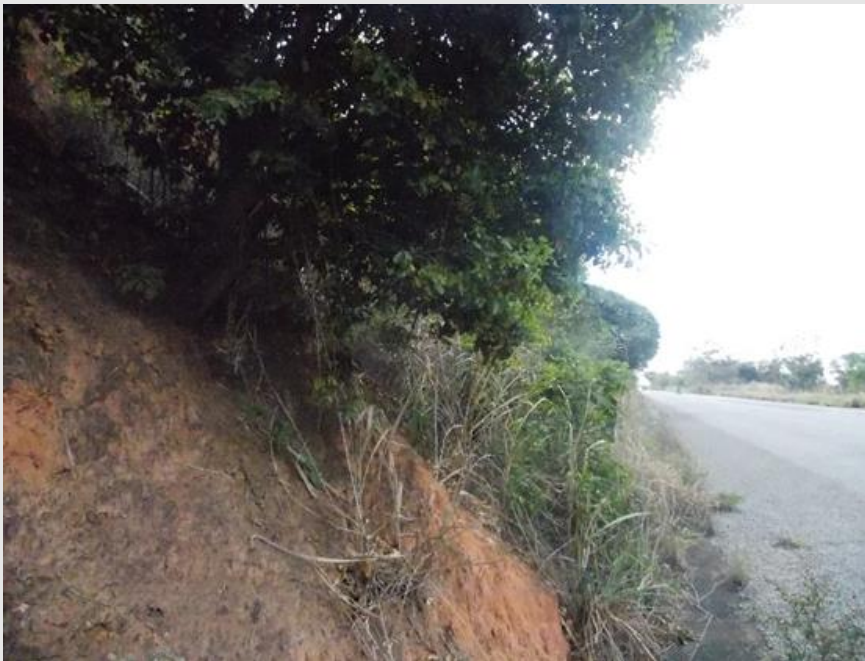
| Grupo I Problemas Decorrentes de Ações de Terceiros | | | | |
|---|---|---|---|---|
| | Presença de Água | | Área lindeira à rodovia com presença de indivíduos arbóreos com risco de queda. | |
| | Em caso de escorregamentos pode ocorrer queda de pequenos indivíduos arbóreos no acostamento /Retaludamento (redução da inclinação do talude original) e proteção vegetal. Verificar a necessidade da implantação de sistema de drenagem de crista e pé dos taludes. | | | |

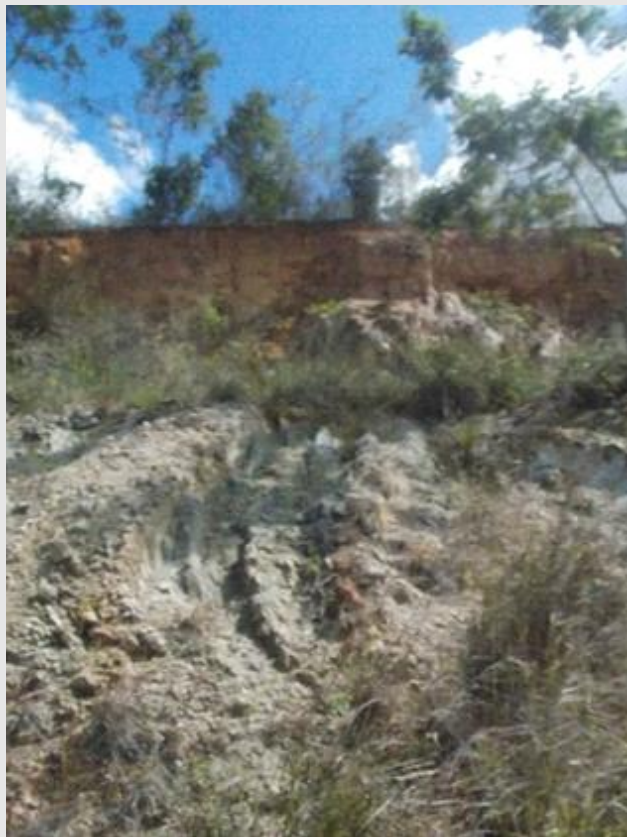
| Grupo I Problemas Decorrentes de Ações de Terceiros | | | | |
|---|---|---|---|---|
| | Processos erosivos em sulco e escorregamentos de pequeno porte em talude desnudo e alta declividade /Retaludamento (redução da inclinação do talude original) e proteção vegetal. Verificar a necessidade da implantação de sistema de drenagem de crista e pé dos taludes. | | | |

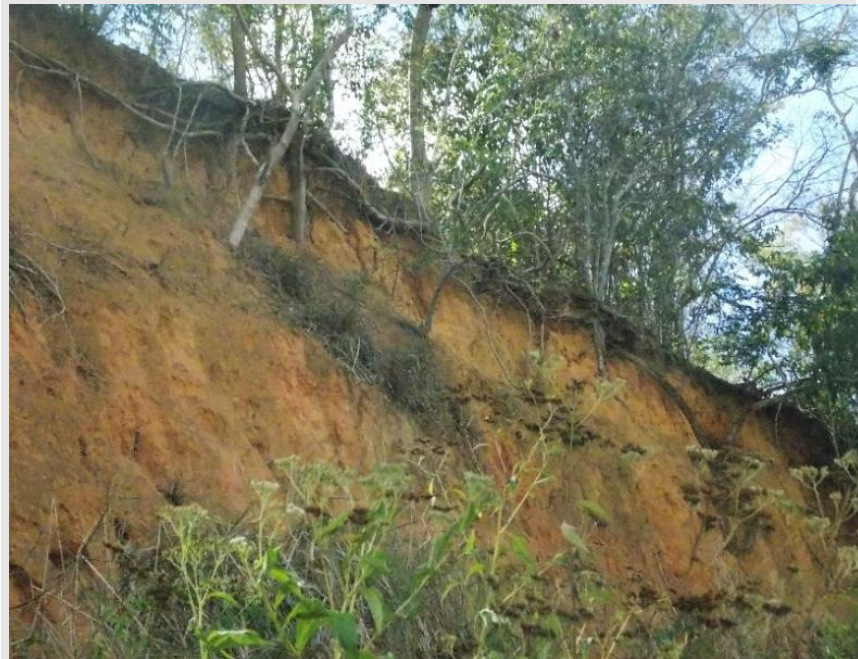
| Grupo I Problemas Decorrentes de Ações de Terceiros | | | | |
|---|---|---|---|---|
| Processos erosivos em sulco e escorregamentos de pequeno porte em talude desnudo e alta declividade. Em caso de escorregamentos de maior porte pode ocorrer queda de indivíduos arbóreos no acostamento /Retaludamento (redução da inclinação do talude original) e proteção vegetal. Verificar a necessidade da implantação de sistema de drenagem de crista e pé dos taludes. | | | | |

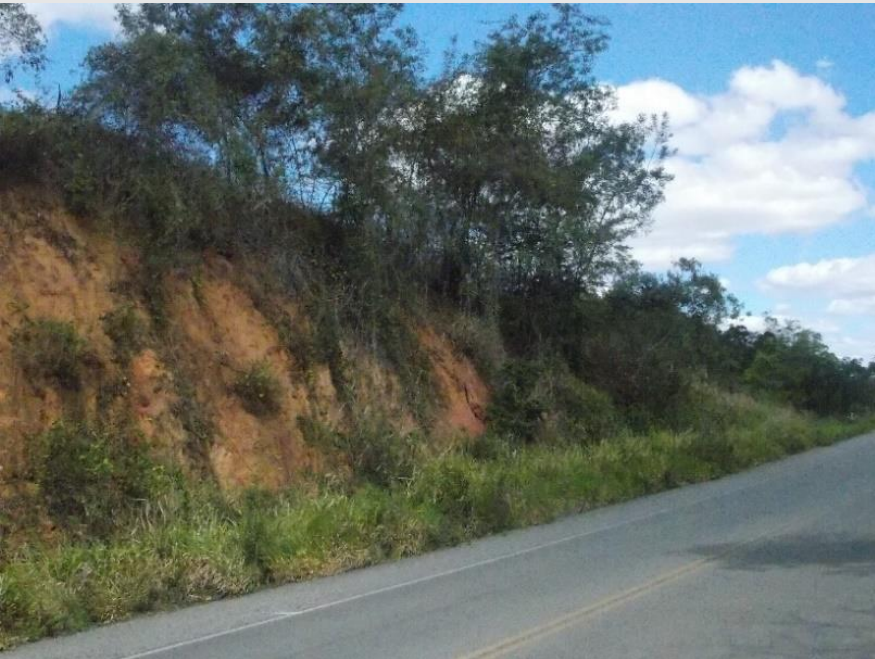
| Grupo I Faixa de Domínio e Áreas Adjacentes | | | | |
|---|---|---|---|---|
| Processos erosivos em sulco e escorregamentos de pequeno porte em talude desnudo e alta declividade. Em caso de escorregamentos de maior porte pode ocorrer queda de pequenos indivíduos arbóreos no acostamento /Retaludamento (redução da inclinação do talude original) e proteção vegetal. Verificar a necessidade da implantação de sistema de drenagem de crista e pé dos taludes. | | | | |

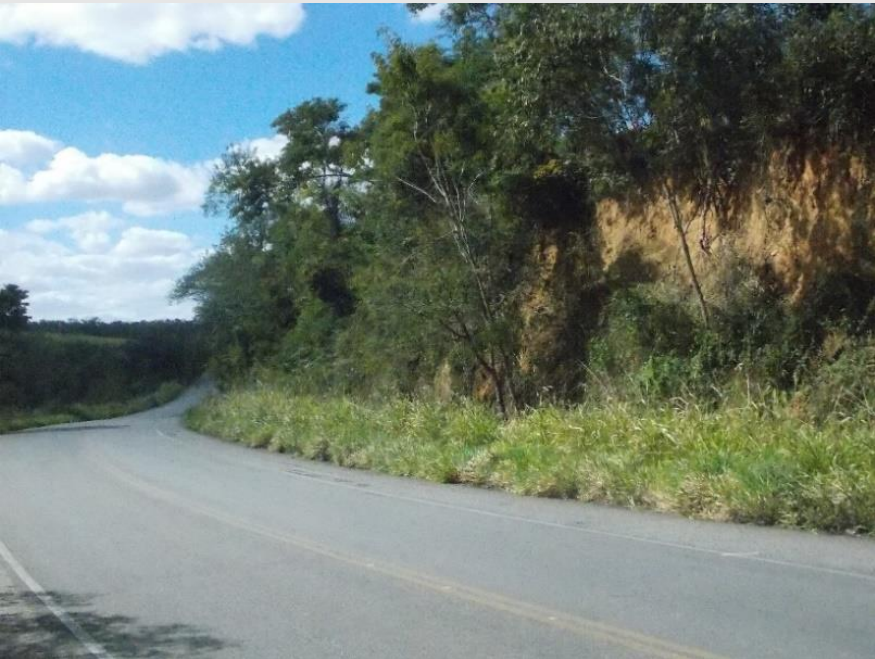
| Grupo I Faixa de Domínio e Áreas Adjacentes | | | | |
|---|---|---|---|---|
| Processos erosivos em sulco e escorregamentos de pequeno porte em talude desnudo e alta declividade. Em caso de escorregamentos de maior porte pode ocorrer queda de pequenos indivíduos arbóreos no acostamento /Retaludamento (redução da inclinação do talude original) e proteção vegetal. Verificar a necessidade da implantação de sistema de drenagem de crista e pé dos taludes. | | | | |

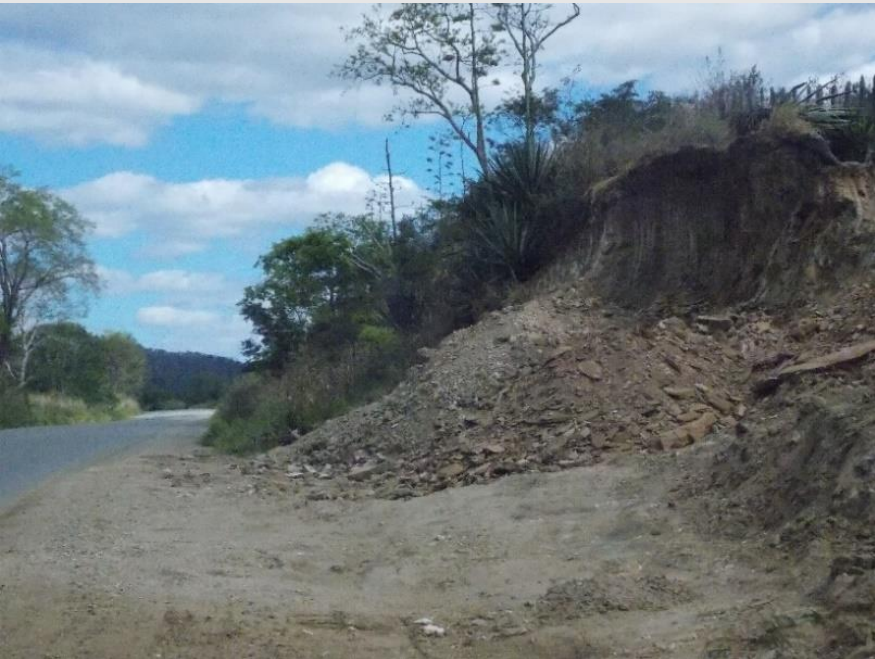
| Grupo I Faixa de Domínio e Áreas Adjacentes | | | | |
|---|---|---|---|---|
| <div>Id. Passivo 2015/63 – Ponto 91</div> | Erosão ER 05, ES 07 | | | |

| Grupo I Faixa de Domínio e Áreas Adjacentes | | | | |
|---|---|---|---|---|
| Processos erosivos em sulco/ravinamento e escorregamentos em talude desnudo e alta declividade. /Retaludamento (redução da inclinação do talude original) e proteção vegetal. Verificar a necessidade da implantação de sistema de drenagem de crista e pé dos taludes. | | | | |

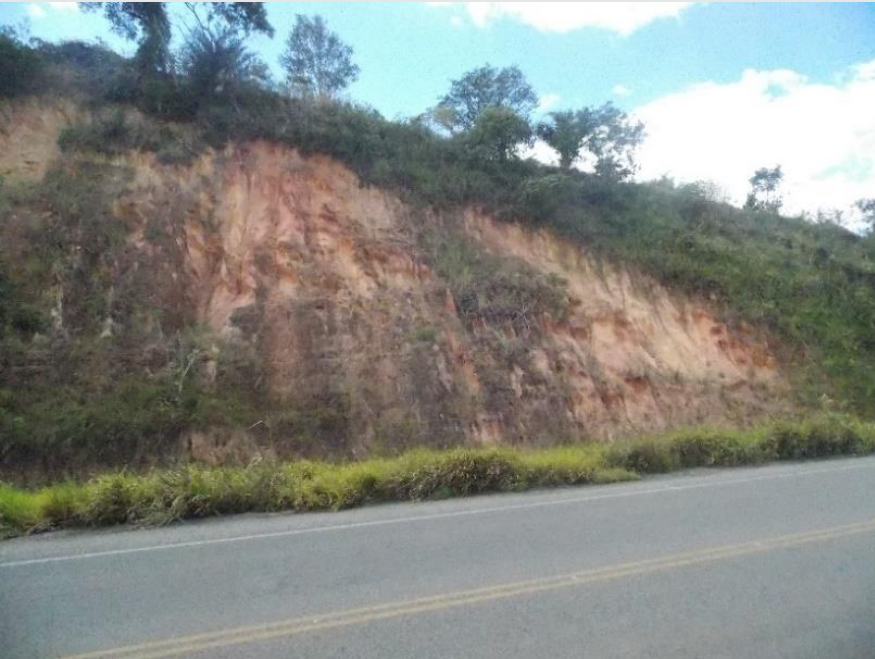
| Grupo I Faixa de Domínio e Áreas Adjacentes | | | | |
|---|---|---|---|---|
| Em caso de escorregamentos de maior porte pode ocorrer queda de pequenos indivíduos arbóreos no acostamento /Retaludamento (redução da inclinação do talude original) e proteção vegetal. Verificar a necessidade da implantação de sistema de drenagem de crista e pé dos taludes. | | | | |

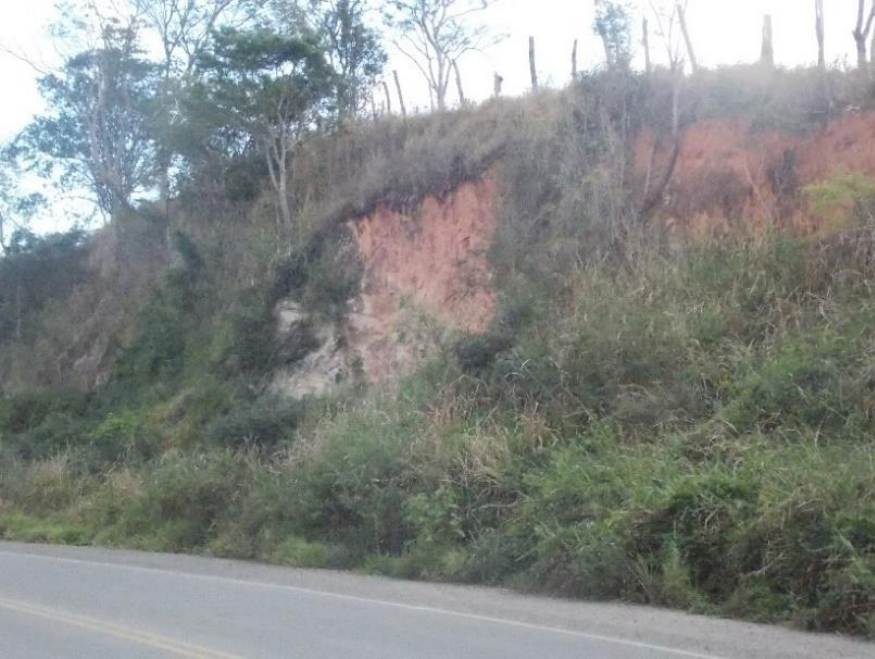
| Grupo I Faixa de Domínio e Áreas Adjacentes | | | | |
|---|---|---|---|---|
| | Vegetação no acostamento e assoreamento do sistema de canaletas/Recomenda-se o corte da vegetação presente no acostamento e limpeza do sistema de drenagem. | | | |

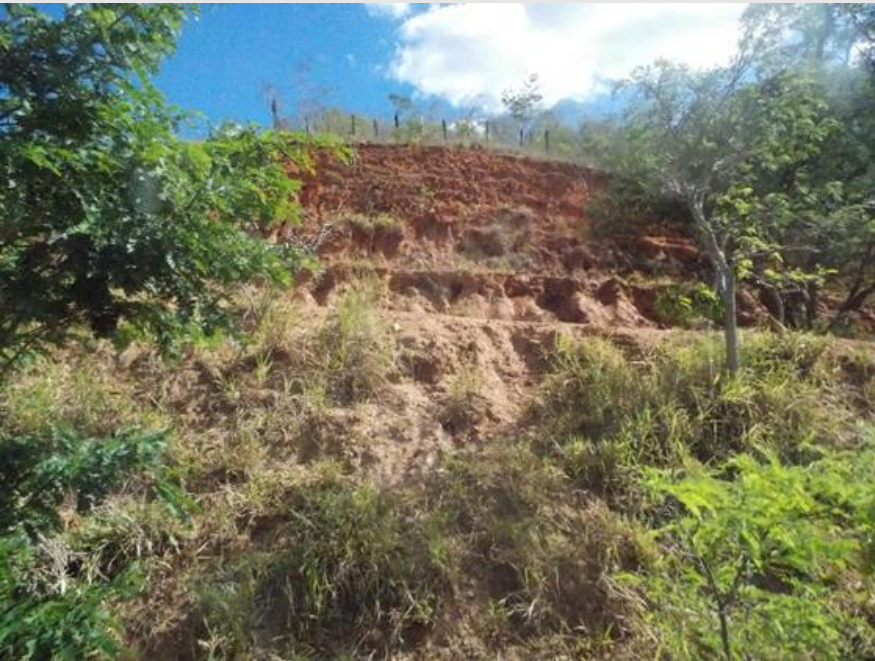
| Grupo I Faixa de Domínio e Áreas Adjacentes | | | | |
|---|---|---|---|---|
| Processos erosivos em sulco e escorregamentos de pequeno porte em talude desnudo e alta declividade. Em caso de escorregamentos de maior porte pode ocorrer queda de pequenos indivíduos arbóreos no acostamento /Retaludamento (redução da inclinação do talude original) e proteção vegetal. Verificar a necessidade da implantação de sistema de drenagem de crista e pé dos taludes. | | | | |

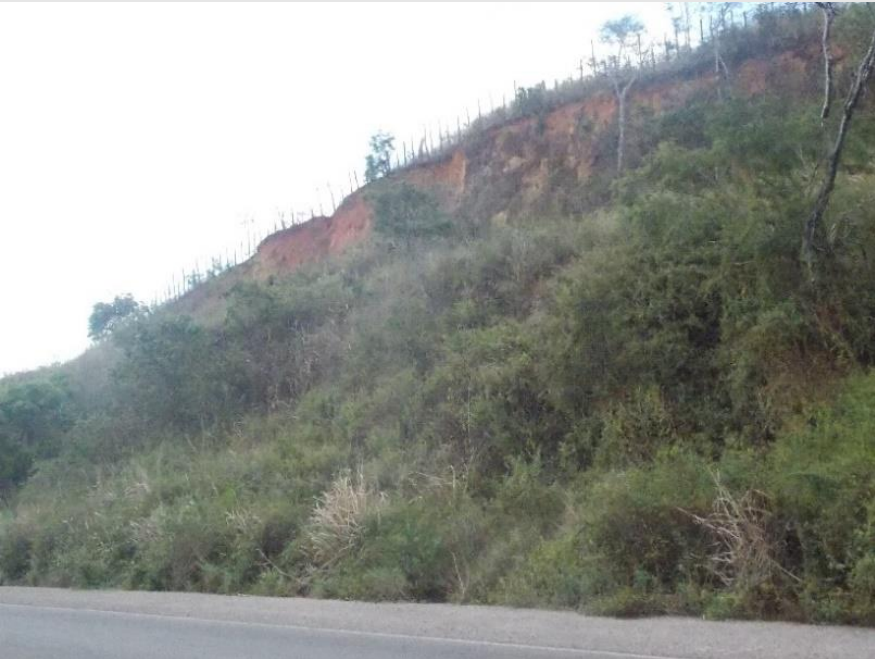
| Grupo I Faixa de Domínio e Áreas Adjacentes | | | | |
|---|---|---|---|---|
| Processos erosivos em sulco e escorregamentos de pequeno porte em talude desnudo e alta declividade. Em caso de escorregamentos de maior porte pode ocorrer queda de pequenos indivíduos arbóreos no acostamento /Retaludamento (redução da inclinação do talude original) e proteção vegetal. Verificar a necessidade da implantação de sistema de drenagem de crista e pé dos taludes. | | | | |

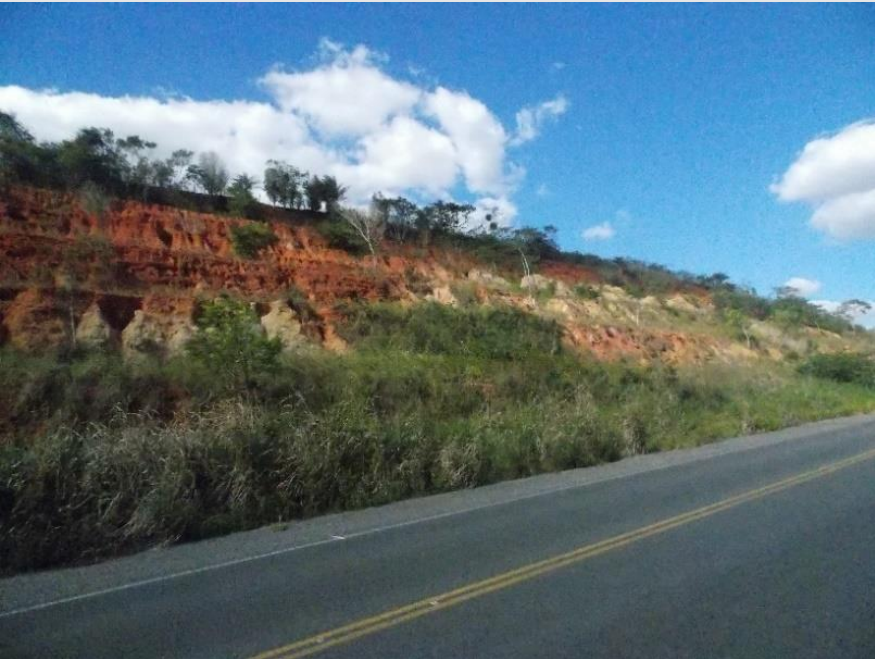
| Grupo I Faixa de Domínio e Áreas Adjacentes | | | | |
|---|---|---|---|---|
| Processos erosivos em sulco e escorregamentos de pequeno porte em talude desnudo e alta declividade. Em caso de escorregamentos de maior porte pode ocorrer queda de pequenos indivíduos arbóreos no acostamento /Retaludamento (redução da inclinação do talude original) e proteção vegetal. Verificar a necessidade da implantação de sistema de drenagem de crista e pé dos taludes. | | | | |

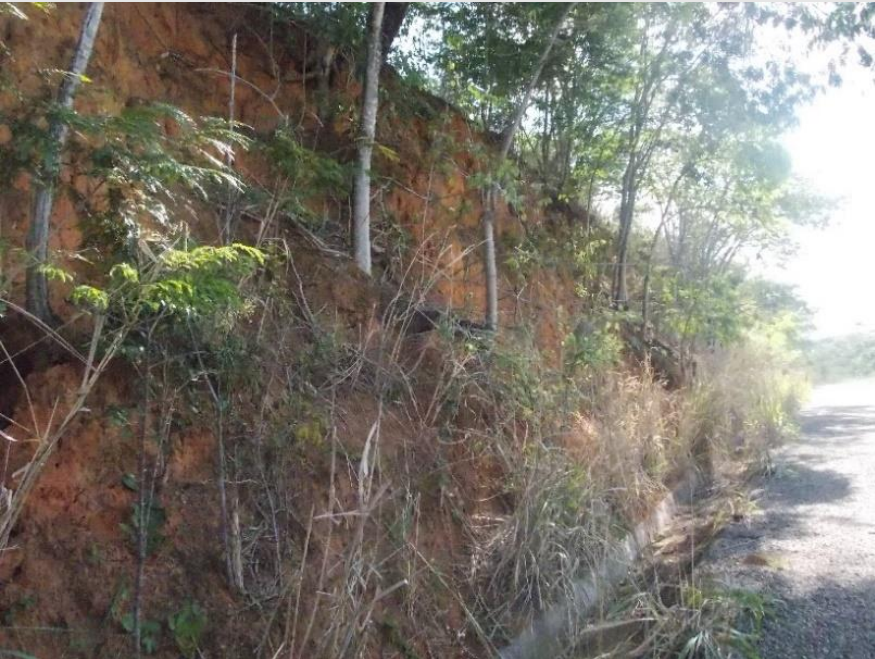
| Grupo I Faixa de Domínio e Áreas Adjacentes | | | | |
|---|---|---|---|---|
| | Risco de queda de indivíduos arbóreos, Erosão ER 05, ES 07 | | | |
| Processos erosivos em sulco e escorregamentos de pequeno porte em talude desnudo e alta declividade. Em caso de escorregamentos de maior porte pode ocorrer queda de pequenos indivíduos arbóreos no acostamento /Retaludamento (redução da inclinação do talude original) e proteção vegetal. Verificar a necessidade da implantação de sistema de drenagem de crista e pé dos taludes. | | | | |

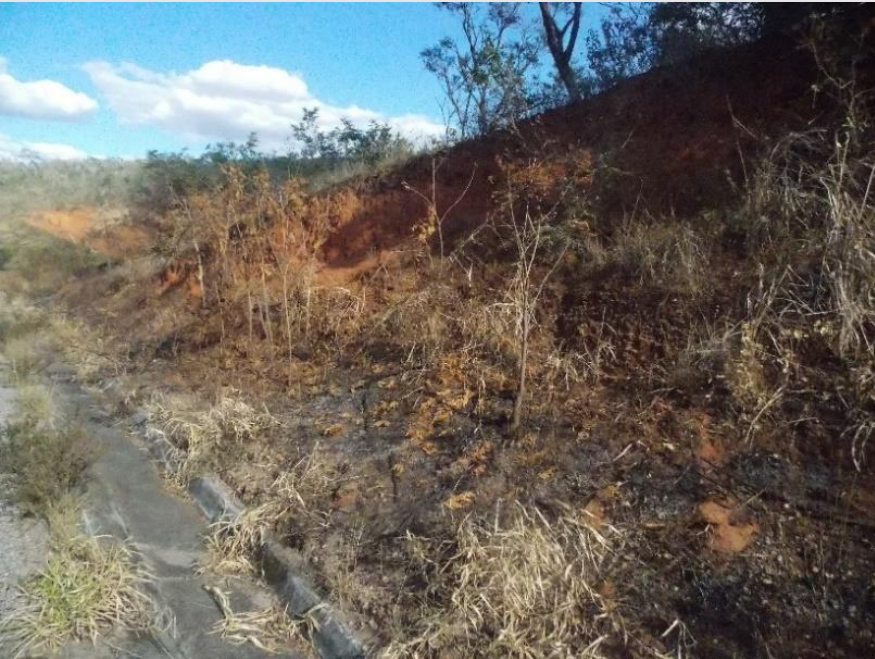
| Grupo I Faixa de Domínio e Áreas Adjacentes | | | | |
|---|---|---|---|---|
| Processos erosivos em sulco e escorregamentos de pequeno porte em talude desnudo e alta declividade. Em caso de escorregamentos de maior porte pode ocorrer queda de pequenos indivíduos arbóreos no acostamento /Retaludamento (redução da inclinação do talude original) e proteção vegetal. Verificar a necessidade da implantação de sistema de drenagem de crista e pé dos taludes. | | | | |

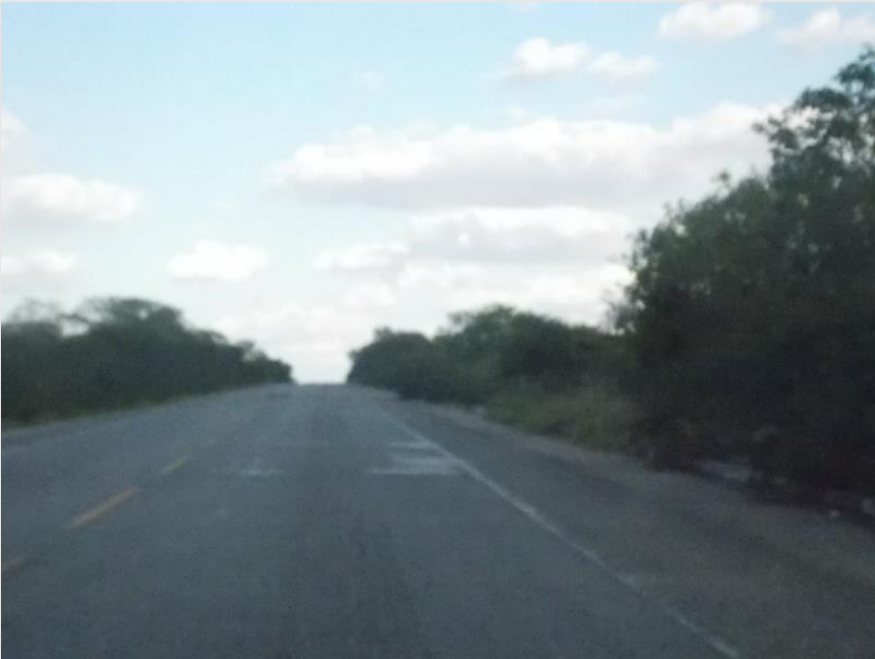
| Grupo I Faixa de Domínio e Áreas Adjacentes | | | | |
|---|---|---|---|---|
| | Vegetação no acostamento e canaletas | | | |
| Vegetação no acostamento e assoreamento do sistema de canaletas/Recomenda-se o corte da vegetação presente no acostamento e limpeza do sistema de drenagem. | | | | |

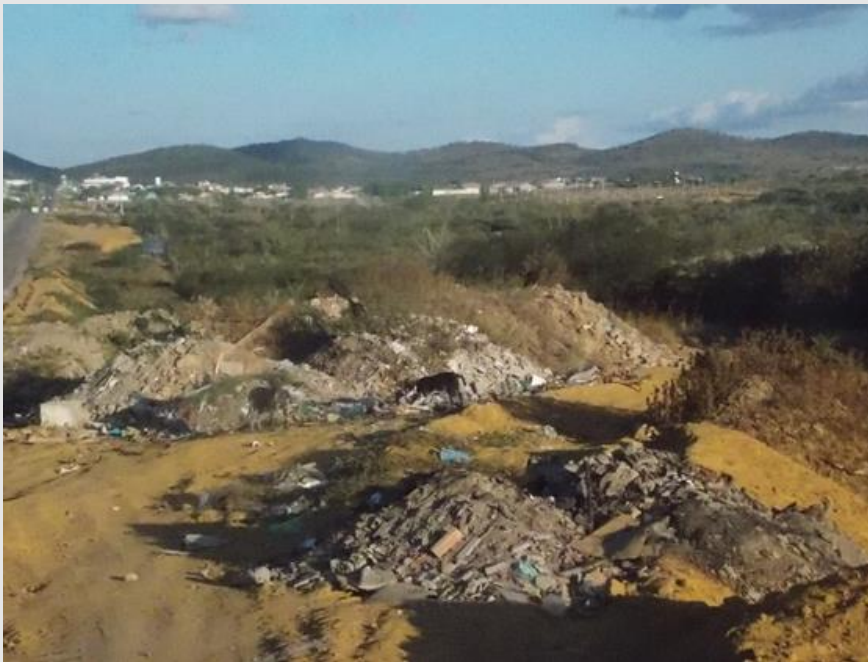
| Grupo III Problemas Decorrentes de Ações de Terceiros | | | | |
|---|---|---|---|---|
| Id. Passivo 2015/80 – Ponto 108 | | Entulho na faixa de domínio OF 67 | | |

| Grupo III Problemas Decorrentes de Ações de Terceiros | | | | |
|---|---|---|---|---|
| Entulho e lixo espalhado pela faixa de domínio da rodovia/Limpeza da faixa de domínio. | | | | |

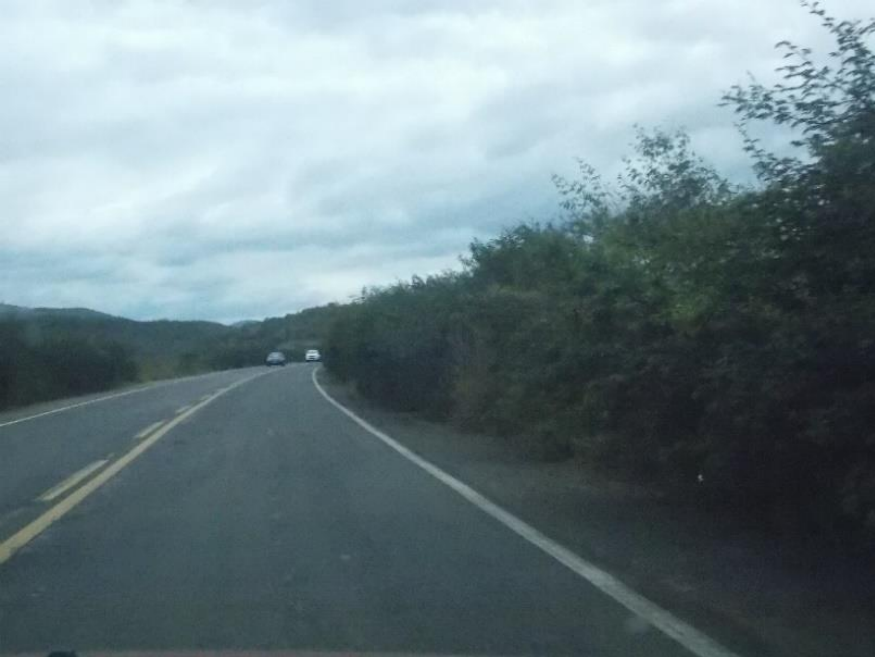
| Grupo I Faixa de Domínio e Áreas Adjacentes | | | | |
|---|---|---|---|---|
| <div>Id. Passivo 2015/81 – Ponto 109</div> | Trecho da rodovia com vegetação no acostamento | | | |

| Grupo I Faixa de Domínio e Áreas Adjacentes | | | | |
|---|---|---|---|---|
| Vegetação no acostamento/Recomenda-se o corte da vegetação presente no acostamento | | | | |

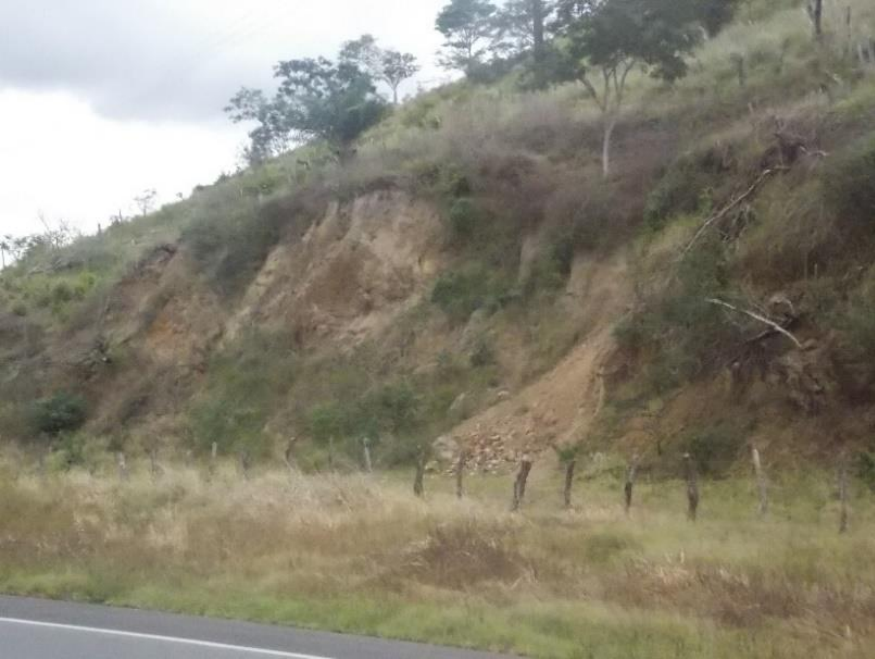
| Grupo I Faixa de Domínio e Áreas Adjacentes | | | | |
|---|---|---|---|---|
| Processos erosivos em sulco e escorregamentos de pequeno porte em talude desnudo e alta declividade. Em caso de escorregamentos de maior porte pode ocorrer queda de pequenos indivíduos arbóreos no acostamento /Retaludamento (redução da inclinação do talude original) e proteção vegetal. Verificar a necessidade da implantação de sistema de drenagem de crista e pé dos taludes. | | | | |

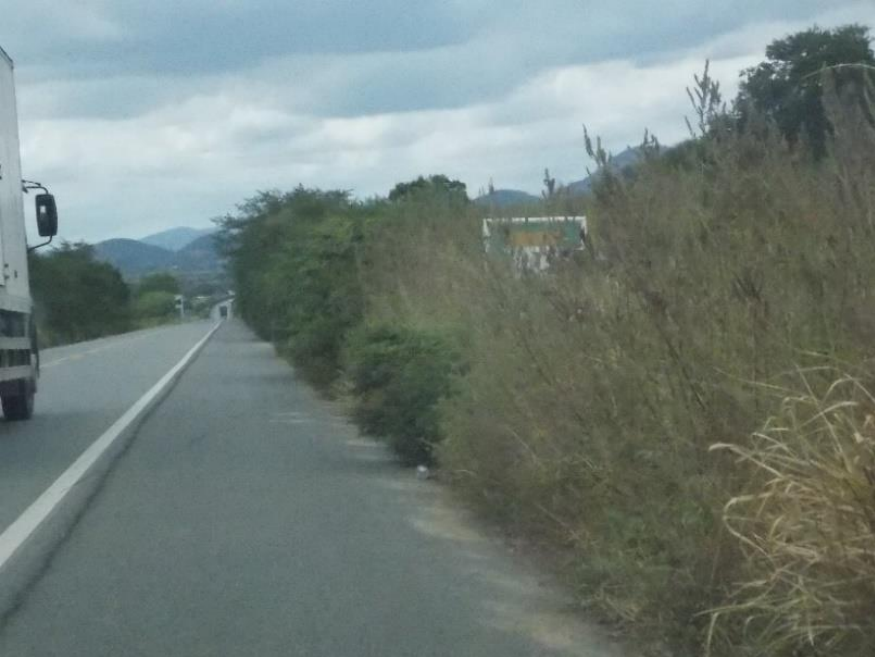
| Grupo I Faixa de Domínio e Áreas Adjacentes | | | | |
|---|---|---|---|---|
| <div>Id. Passivo 2015/83 – Ponto 111</div> | Trecho da rodovia com vegetação no acostamento e faixa de domínio encobrindo placas de sinalização | | | |

| Grupo I Faixa de Domínio e Áreas Adjacentes | | | | |
|---|---|---|---|---|
| Vegetação no acostamento dificultando a visibilidade de placas/Recomenda-se o corte da vegetação presente no acostamento | | | | |

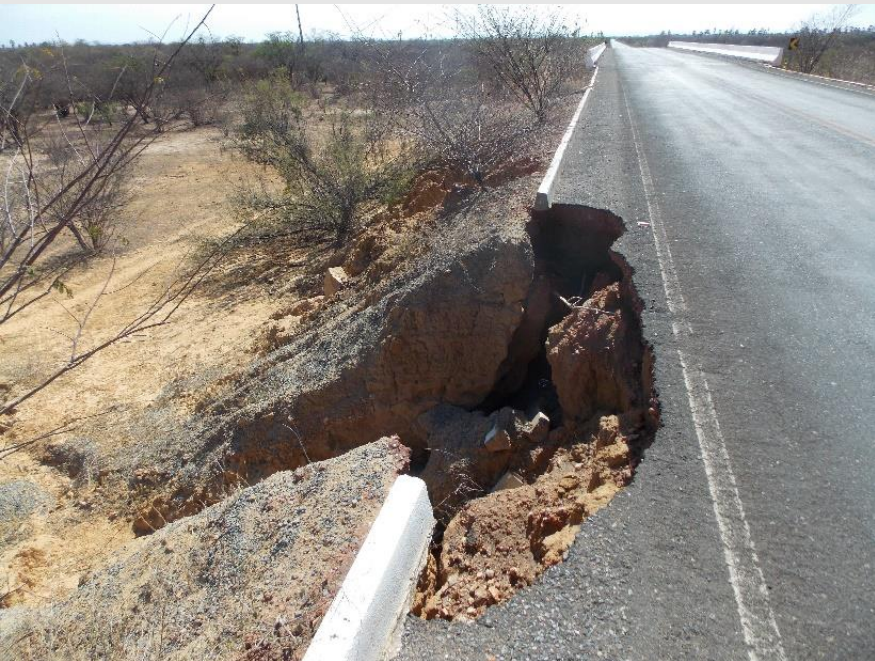
| Grupo I Faixa de Domínio e Áreas Adjacentes | | | | |
|---|---|---|---|---|
| | Erosão em aterro ER 18 | | | |
| Erosão em sulcos fruto de aterro desnudo e declividade acentuada somado ao sistema de drenagem ineficiente, causando ruptura do asfalto/retaludamento com o intuito de diminuir o ângulo do aterro e proteção vegetal | | | | |
