# P5 – AVALIAÇÃO DE PASSIVOS AMBIENTAIS

**Sistema BA-052**

Título                      Produto 5 – Relatório de Passivos Ambientais

Data do documento: 19/02/2016

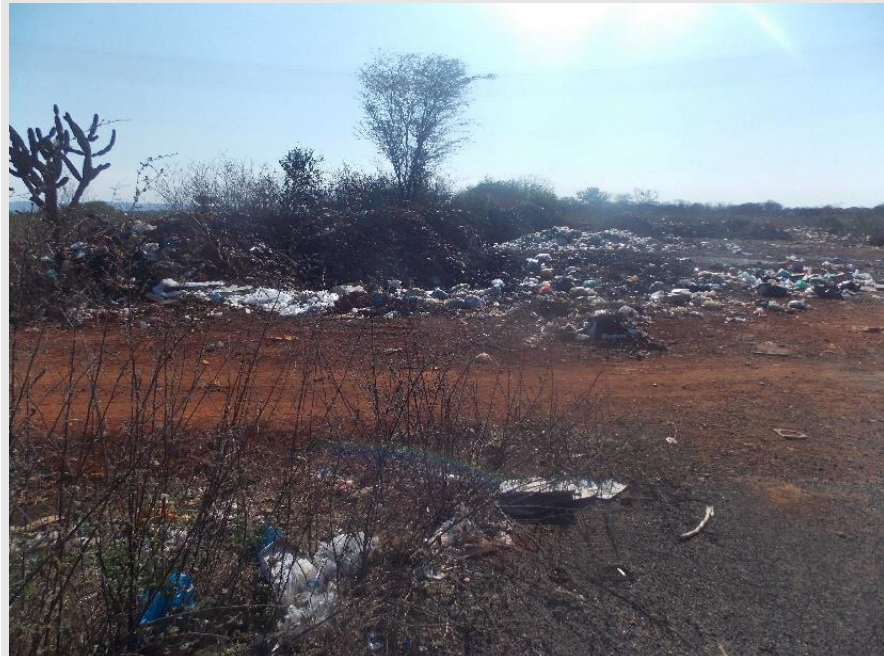
| Grupo III Problemas Decorrentes de Ações de Terceiros | | | | |
|---|---|---|---|---|
| Id. Passivo 2015/96 – Ponto 125 | | Entulho na faixa de domínio OF 67 | | |

| Grupo III Problemas Decorrentes de Ações de Terceiros | | | | |
|---|---|---|---|---|
| | Disposição de resíduos sólidos. | | | |
| | Segmento Crítico | | Sim [ ] | Não [ X ] |
| | Sem Perigo | x | Sem Perigo | x |

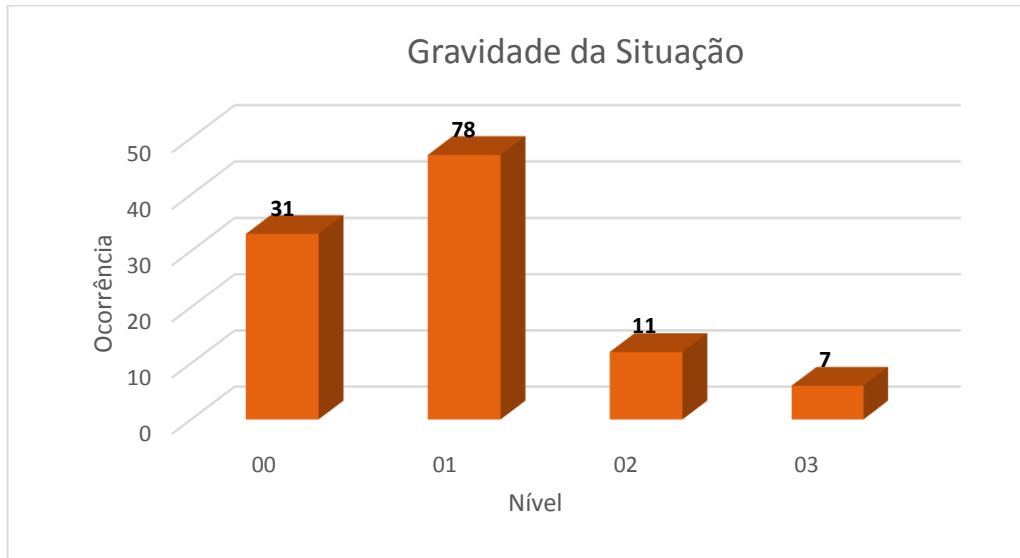
**Figura 1-2 Gravidade da Situação**

De acordo com a Figura 1-2, baseada na abordagem do DNIT (2006) sobre a Gravidade da Situação (Tabela 1-1), do total de passivos ambientais vistoriados, 7 correspondem a situações que representam perigo atualmente, 11 se encontram em urgência de medidas de contenção para evitar maiores perdas (com perigo iminente), 76 carecem de atenção, pois, apesar de ainda não oferecerem perigo, possuem potencial para tal e 31 pontos não possuem perigos atuais ou potenciais.
