PROCESSO:	081.2188.2023.0000225-92	NOTA TÉCNICA 003/2023
ORIGEM:	AGERBA/NGCTRARP	
OBJETO:	Pagamento CPME competência Janeiro/2023 PPP Estrada do Feijão Contraprestação A e B

Assunto: RELATÓRIO TRIMESTRAL DE ÍNDICE DE DESEMPENHO

1. INTRODUÇÃO

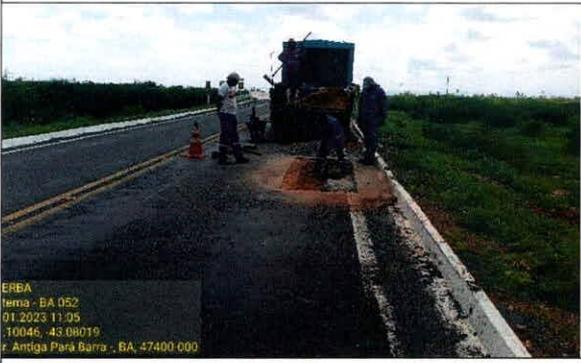
<p>AGERBA Sistema - BA 052 10.01.2023 15:44 -39.081, -11.66365 052 - BA</p>
<p>Localização: BA-052, KM 328,0</p> <p>Descrição: OBRAS DE RECUPERAÇÃO E ALARGAMENTO DO ACOSTAMENTO</p>	<p>Localização: BA-052, KM 331,0</p> <p>Descrição: OBRAS DE RESTAURAÇÃO DO PAVIMENTO</p>
<p style="text-align: center;"><i>Imagem 09</i></p>

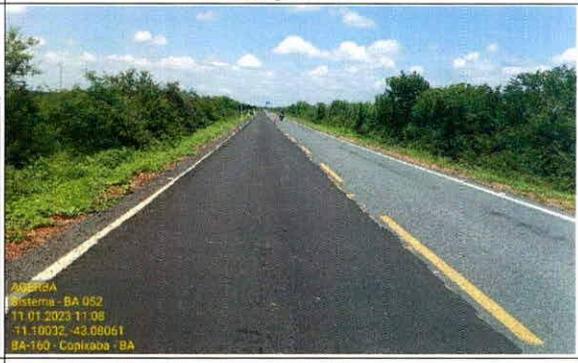
<p>Localização: BA-160, KM 78,0</p> <p>Descrição: SERVIÇO DE TAPA BURACO</p>	<p>Localização: BA-160, KM 79,0</p> <p>Descrição: APLICAÇÃO DE MICRORREVESTIMENTO EM ÁREA EXSUDADA</p>

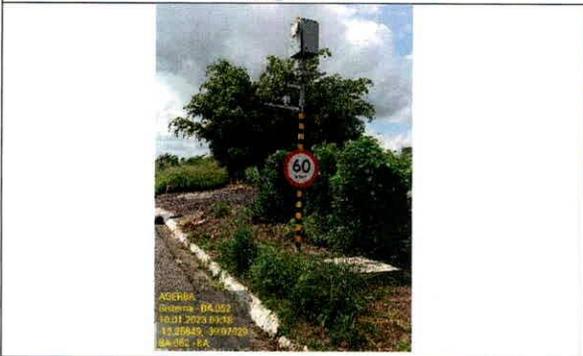
<p>Localização: BA-052</p> <p>Descrição: SINALIZAÇÃO RADAR</p>	<p>Localização: BA-052</p> <p>Descrição: SINALIZAÇÃO VERTICAL E HORIZONTAL EM TRECHO RESTAURADO</p>

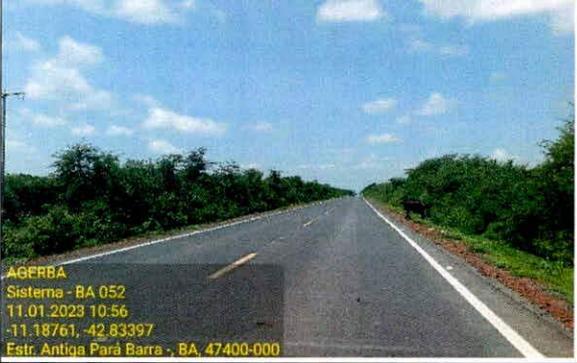
<p>RBA Sistema - BA 052 1.2023 09:29 -68805, -42.33814</p>
<p>Localização: BA-052, KM 100,0</p>	<p>Localização: BA-052</p>
<p>Descrição: VEGETAÇÃO IRREGULAR NA FAIXA DE DOMÍNIO</p>	<p>Descrição: VEGETAÇÃO IRREGULAR NA FAIXA DE DOMÍNIO</p>
<p style="text-align: center;"><i>Imagem 31</i></p>

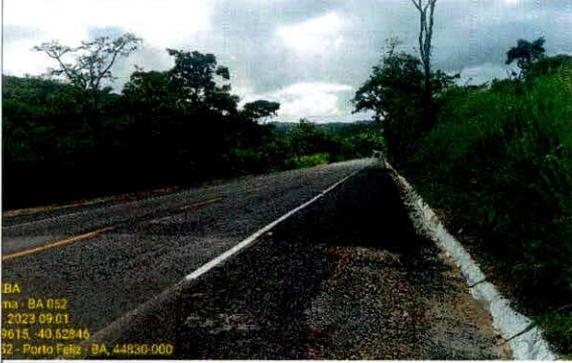
<p>Localização: BA-052</p>	<p>Localização: BA-052</p>
<p>Descrição: ANIMAL NA FAIXA DE DOMÍNIO (BOVINO)</p>	<p>Descrição: VEGETAÇÃO IRREGULAR NA FAIXA DE DOMÍNIO</p>

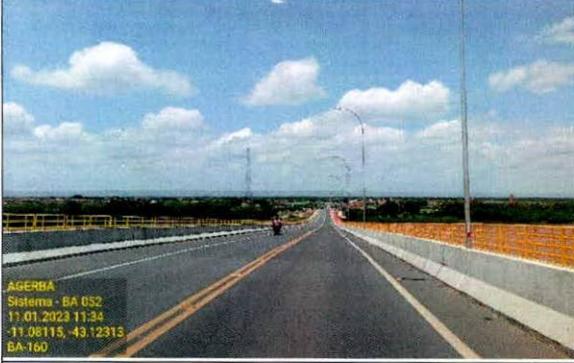
<p style="text-align: center;"><i>Imagem 47</i></p>

<p>AGERBA Sistema - BA 052 11.01.2023 11:39 -11.08306, -43.11895 BA-160 - Copikaba - BA</p>
Localização: BA-160	Localização: BA- 160
Descrição: IMAGEM PANORÂMICA DA PONTE	Descrição: PAVIMENTO DA PONTE
<p style="text-align: center;"><i>Imagem 49</i></p>

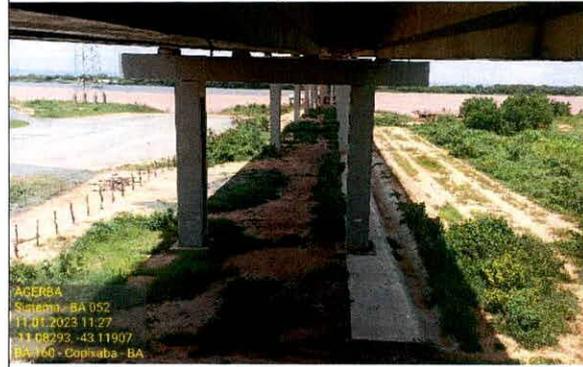
<p style="text-align: center;"><i>Imagem 51</i></p>

<p><small>AGERBA Sistema - BA 052 11.01.2023 11:35 +11 07886 - 43 12836 BA-160 - BA</small></p>
<p>Localização: BA-160</p>	<p>Localização: BA- 160</p>
<p>Descrição: ESTRUTURA DA PONTE</p>	<p>Descrição: ATERRO EXECUTADO EM TERRA ARMADA NO ENCOTRO DA MARGEM BARRA</p>
<p style="text-align: center;"><i>Imagem 53</i></p>

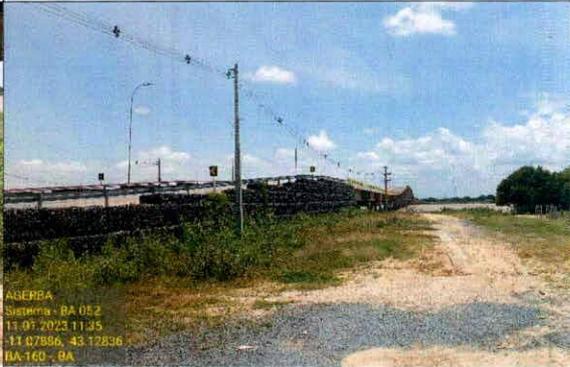
As trincas longitudinais no pavimento do aterro das margens barram e xique-xique persistem, porém, estão sendo monitoradas pela CONCEF que segue realizando a selagem com material asfáltico, com o objetivo de evitar infiltração da água no corpo do aterro.

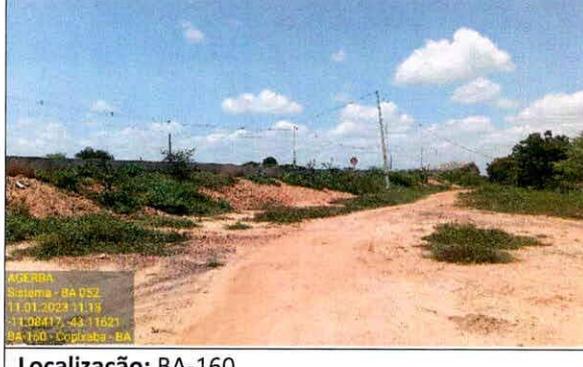
<p style="text-align: center;"><i>Imagem 55</i></p>

<p><small>AGERBA Sistema - BA 052 11.01.2023 11:29 +11 08293 - 43 11907 BA-160 - Copisaba - BA</small></p>
<p>Localização: BA-160</p>	<p>Localização: BA-160</p>
<p>Descrição: ATERRO EXECUTADO EM TERRA DA MARGEM XIQUE-XIQUE</p>	<p>Descrição: TABULEIRO DA PONTE</p>

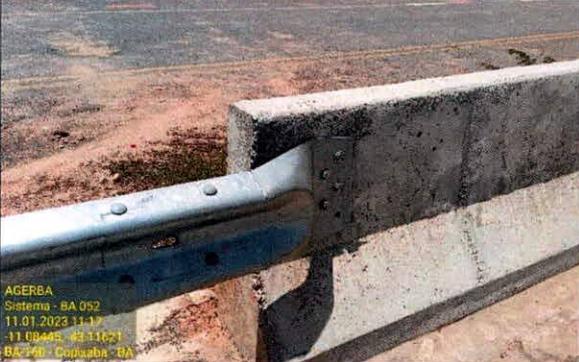
Durante vistoria realizada no sistema BA-052, em janeiro de 2023, foi observado que foram substituídas todas as defensas metálicas das pontes da BA-052, os guarda corpos apresentam boa conservação e não foi observado sinais de degradação, ademais, o pavimento dos tabuleiros das pontes nos locais que já passaram por restauração apresentam boa conservação, onde ainda não ocorreu a restauração do pavimento a Concessionária vem adotando soluções paliativas até que o local seja totalmente restaurado. As estruturas das pontes observadas sob o aspecto visual não apresentam sinais de degradação do concreto ou exposição das armaduras, o que é um indicativo de boa conservação.

<p><small>AGERBA Sistema - BA 052 11.01.2023 11:36 -11.07877 - 43.12835 BA-160 - BA</small></p>
<p>Localização: BA-160</p>	<p>Localização: BA-160</p>
<p>Descrição: ELEMENTO DE SEGURANÇA DEFENSA METÁLICA MARGEM XIQUE-XIQUE</p>	<p>Descrição: POSTES DE ILUMINAÇÃO</p>
