| <b>PROCESSO:</b> | 081.2188.2023.0001902-07 | <b>NOTA TÉCNICA<br/>018/2023</b> |
| <b>OBJETO:</b> | Pagamento CPME competência<br><b>Abril/2023</b> PPP Estrada do Feijão<br><b>Contraprestação A e B</b> | |

Assunto: RELATÓRIO TRIMESTRAL DE ÍNDICE DE DESEMPENHO

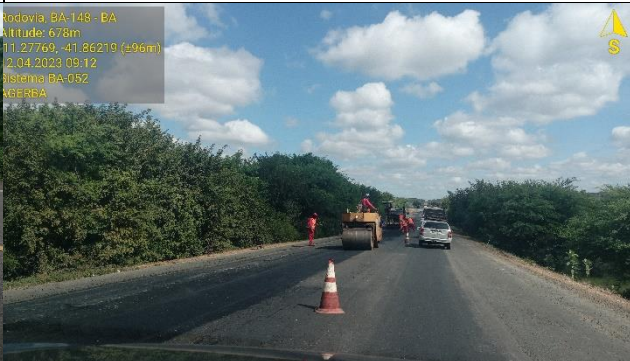
| <p><b>Descrição:</b> BURACHUDO NO PAVIMENTO</p> | <p><b>Descrição:</b> SERVIÇO DE RESTAURAÇÃO DO PAVIMENTO</p> |

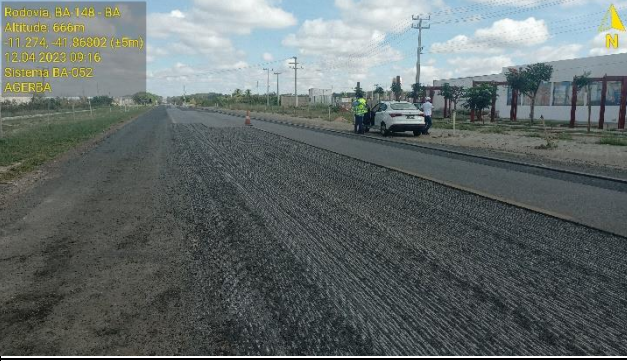
| Imagem 05 | Imagem 06 |
|---|---|
| <b>Descrição:</b> OBRAS DE RESTAURAÇÃO DO PAVIMENTO | <b>Descrição:</b> PANELA NO PAVIMENTO |

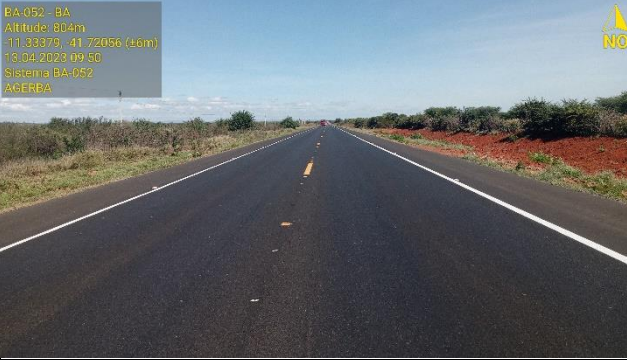
| Imagem 09 | Imagem 10 |
|---|---|
| <b>Descrição:</b> PAVIMENTO RESTAURADO | <b>Descrição:</b> PARE E SIGA, OBRAS DE RESTAURAÇÃO |

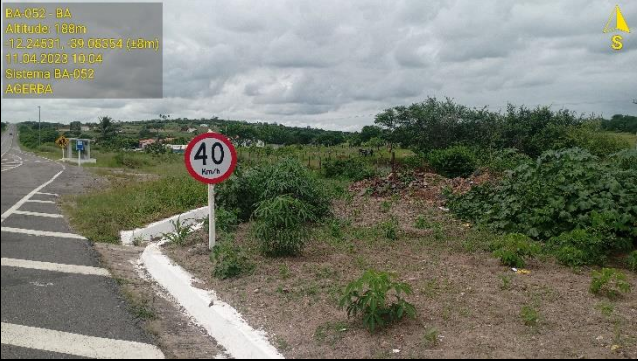
| <p><i>Imagem 11</i></p> <p>BA-052 - BA<br/>Altitude: 168m<br/>-12.24531, -39.08354 (±9m)<br/>11.04.2023 10:04<br/>Sistema BA-052<br/>AGERBA</p> <p><b>Localização:</b> BA-052, -12.24531, -39.08354</p> <p><b>Descrição:</b> SINALIZAÇÃO VERTICAL</p> | <p><i>Imagem 12</i></p> <p>BA-052 - BA<br/>Altitude: 501m<br/>-11.89549, -40.49914 (±5m)<br/>13.04.2023 11:46<br/>Sistema BA-052<br/>AGERBA</p> <p><b>Localização:</b> BA-052, -11.89549, -40.49914</p> <p><b>Descrição:</b> SINALIZAÇÃO EM CURVA</p> |

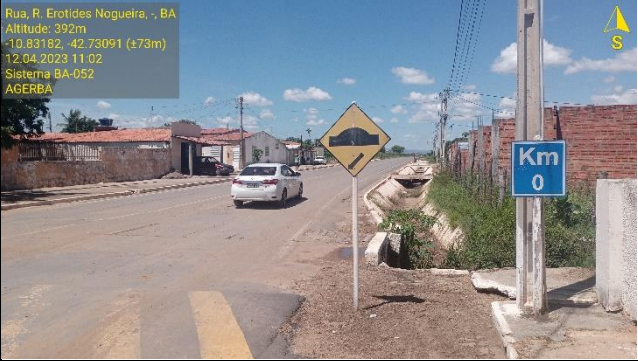
| <p><i>Imagem 13</i></p> <p>Rua, R. Erotides Nogueira, - BA<br/>Altitude: 392m<br/>-10.83182, -42.73091 (±73m)<br/>12.04.2023 11:02<br/>Sistema BA-052<br/>AGERBA</p> <p><b>Localização:</b> BA-052, -10.83182, -42.73091</p> <p><b>Descrição:</b> SINALIZAÇÃO VERTICAL</p> | <p><i>Imagem 14</i></p> <p>BA-160 - Copacabana - BA<br/>Altitude: 894m<br/>-11.1007, -43.00681 (±8m)<br/>13.04.2023 12:39<br/>Sistema BA-052<br/>AGERBA</p> <p><b>Localização:</b> BA-052, -11.1007, -43.00681</p> <p><b>Descrição:</b> SINALIZAÇÃO VERTICAL</p> |

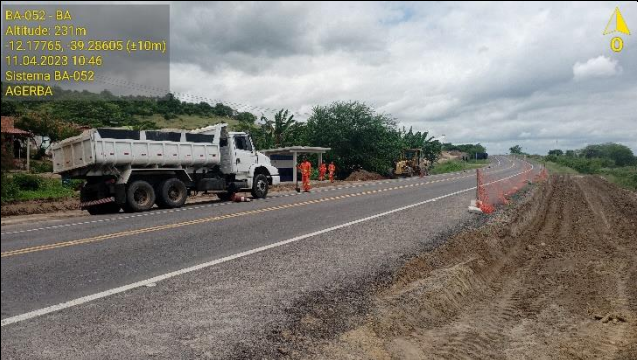
| <p><i>Imagem 15</i></p> <p>BA-052 - BA<br/>Altitude: 231m<br/>-12.17765, -39.28605 (±10m)<br/>11.04.2023 10:46<br/>Sistema BA-052<br/>AGERBA</p> <p><b>Localização:</b> BA-052, -12.17765, -39.28605</p> <p><b>Descrição:</b> SINALIZAÇÃO TRECHO EM OBRAS</p> | <p><i>Imagem 16</i></p> <p>BA-052 - BA<br/>Altitude: 369m<br/>-11.95907, -40.18459 (±6m)<br/>11.04.2023 13:55<br/>Sistema BA-052<br/>AGERBA</p> <p><b>Localização:</b> BA-052, -11.95907, -40.18459</p> <p><b>Descrição:</b> SINALIZAÇÃO VERTICAL E HORIZONTAL EM TRECHO RESTAURADO</p> |

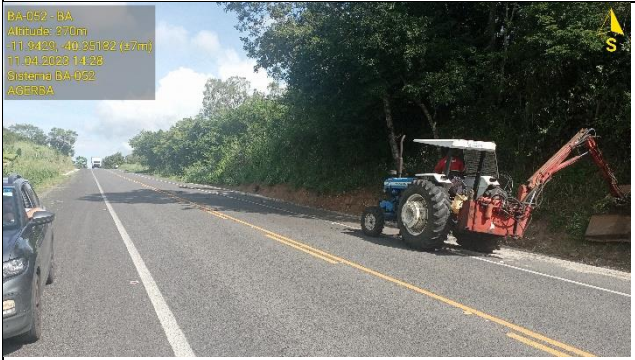
| <p><i>Imagem 27</i></p> <p><b>Localização:</b> BA-052, -11.9429, -40.35182</p> <p><b>Descrição:</b> SERVIÇOS DE ROÇAGEM MECANIZADA</p> | <p><i>Imagem 28</i></p> <p><b>Localização:</b> BA-052, -11.3339, -41.72057</p> <p><b>Descrição:</b> VEGETAÇÃO COM ALTURA ACIMA DA MÁXIMA PERMITIDA</p> |

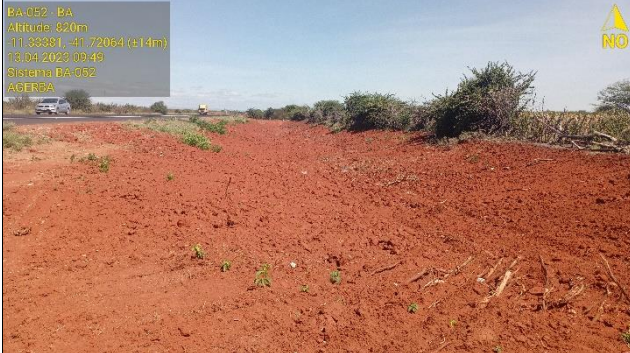
| <i>Imagem 33</i> | <i>Imagem 34</i> |
|---|---|
| <b>Descrição:</b> CAIXA DE EMPRESTIMO | <b>Descrição:</b> CONSTRUÇÃO DE BAIA DE REFÚGIO E PONTO DE ONÍBUS |

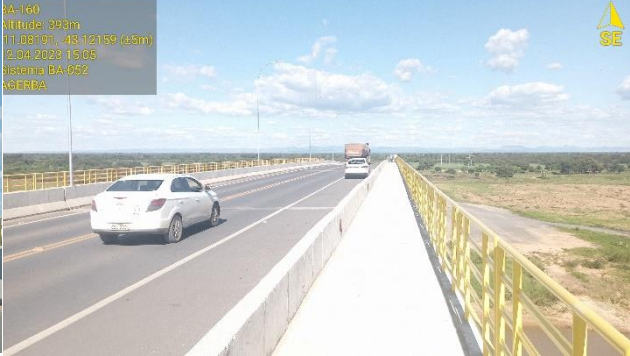
Durante vistoria realizada no sistema BA-052, em abril de 2023, foi observado que os guarda corpos apresentam boa conservação e não foram observados sinais de degradação, ademais, o pavimento dos tabuleiros das pontes, nos locais que já passaram por restauração, apresentam boa conservação, onde ainda não ocorreu a restauração do pavimento a Concessionária vem adotando soluções paliativas até que o local seja totalmente restaurado. As estruturas das pontes, observadas sob o aspecto visual, não apresentam sinais de degradação do concreto ou exposição das armaduras, o que é um indicativo de boa conservação.

| <p><b>Descrição:</b> PAVIMENTO DA PONTE</p> | <p><b>Descrição:</b> ELEMENTOS DE ROTEÇÃO E<br/>SEGURANÇA (GUARDA CORPO E GUARDA RODAS)</p> |

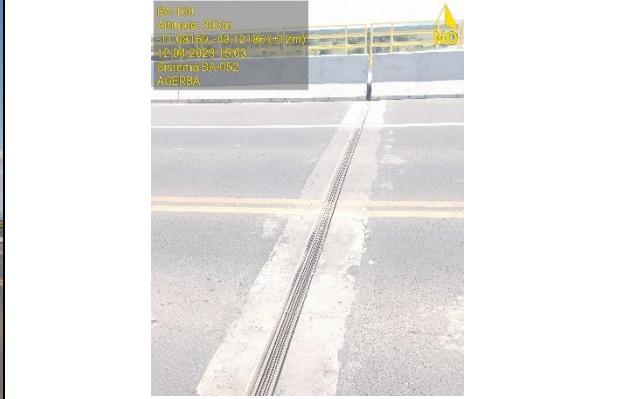
| <p><b>Descrição:</b> GUARDA CORPO E ILUMINAÇÃO</p> | <p><b>Descrição:</b> JUNTA DE DILATAÇÃO</p> |

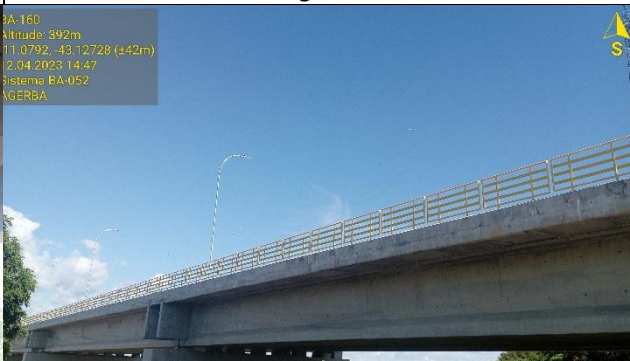
| <p><b>Descrição:</b> APARELHOS DE APOIO</p> | <p><b>Descrição:</b> ESTRUTURA DA PONTE</p> |

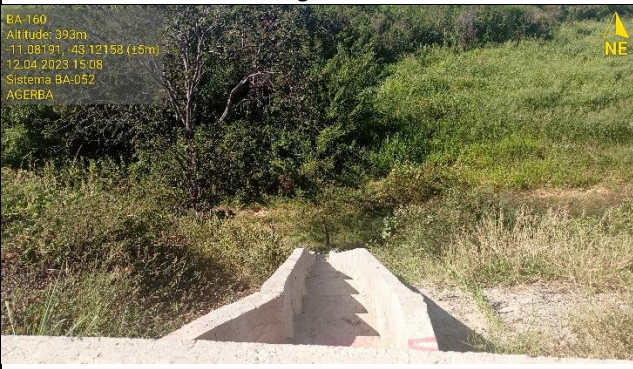
As trincas longitudinais no pavimento do aterro das margens barram e xique-xique persistem, porém, estão sendo monitoradas pela CONCEF que segue realizando a selagem com material asfáltico, com o objetivo de evitar infiltração da água no corpo do aterro.

| Imagem 51 | Imagem 52 |
|---|---|
| <b>Descrição:</b> DESCIDAS D'ÁGUA NO ATERRO DA ONTE MARGEM XIQUE-XIQUE | <b>Descrição:</b> DISPOSITIVOS DE DRENAGEM |

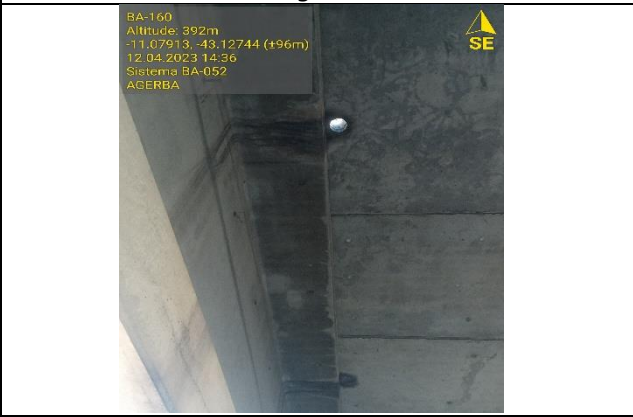
| Imagem 53 | Imagem 54 |
|---|---|
| <b>Descrição:</b> DISPOSITIVOS DE DRENAGEM NO TABULEIRO DA PONTE | <b>Descrição:</b> DISPOSITIVO DE DRENAGEM PARCIALMENTE OBSTRUÍDO |
