PROCESSO:	081.2188.2023.0003592-10	NOTA TÉCNICA 029/2023
ORIGEM:	AGERBA/NGCTRARP	
OBJETO:	Pagamento CPME competência Julho/2023 PPP Estrada do Feijão Contraprestação A e B

Interessado: AGERBA/SEINFRA

Assunto: RELATÓRIO TRIMESTRAL DE ÍNDICE DE DESEMPENHO

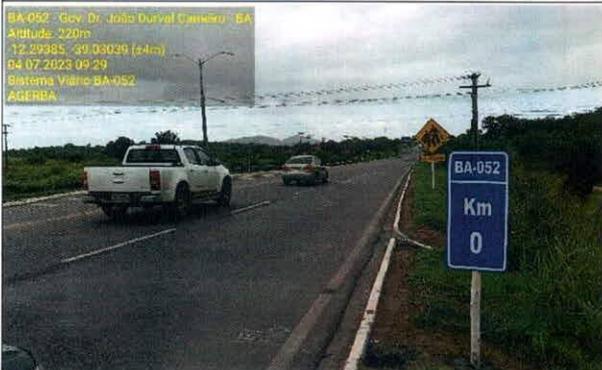
<p><i>Imagem 01</i></p>

<p>BA-052 - BA Altitude: 220m -12.29385, -49.03039 (±4m) 04/07/2023 09:29 Sistema Viário BA-052 AGERBA</p>
<p>Localização: BA-052 – KM 102</p> <p>Descrição: INICIO DO SISTEMA VIÁRIO</p>	<p>Localização: BA- 052</p> <p>Descrição: PAVIMENTO EM BOAS CONDIÇÕES E VEGETAÇÃO FX DE DOMINIO ROÇADA</p>
<p><i>Imagem 03</i></p>

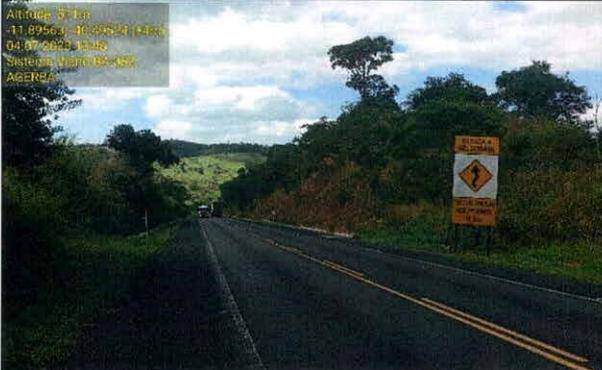
<p>BA-052 - BA Altitude: 240m -11.89407, -48.99882 (±4m) 04/07/2023 09:29 Sistema Viário BA-052 AGERBA</p>
<p>Localização: BA- 052</p> <p>Descrição: PAVIMENTO EM BOAS CONDIÇÕES E VEGETAÇÃO FX DE DOMINIO ROÇADA</p>	<p>Localização: BA – 052</p> <p>Descrição: SERVIÇO DE SINALIZAÇÃO HORIZONTAL DO PAVIMENTO</p>

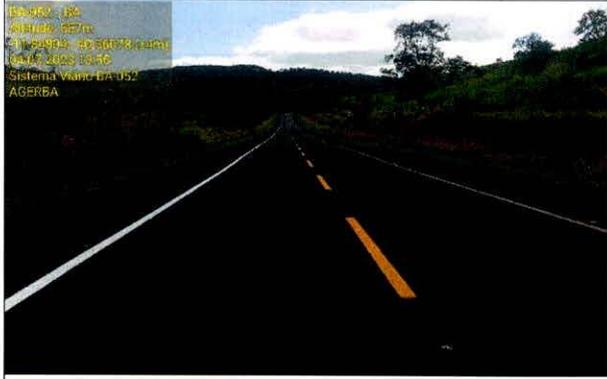
<p style="text-align: center;"><i>Imagem 05</i></p>

<p><small>46. Estr. Antigo Para-Bahia - BA Alt.: 302m Coord.: 42-71829 (long) Coord.: 12-12-12 Sistema Viário BA-052 AGERBA</small></p>
<p>Localização: BA – 052</p> <p>Descrição: PAVIMENTO RESTAURADO RECENTEMENTE</p>	<p>Localização: BA-160, KM 14</p> <p>Descrição: TRECHO RECEM RESTAURADO SEM SINALIZAÇÃO HORIZONTAL</p>
<p style="text-align: center;"><i>Imagem 07</i></p>

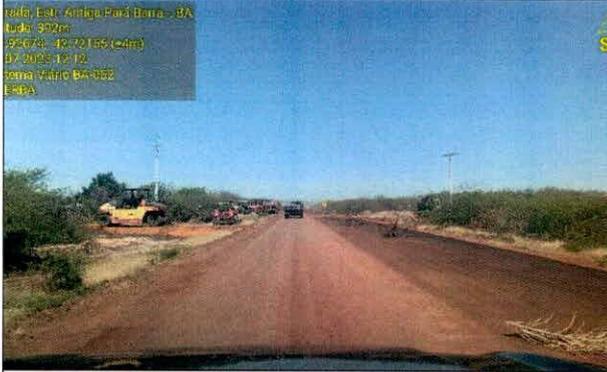
<p>Localização: BA-160</p> <p>Descrição: TRECHO EM RESTAURAÇÃO DO PAVIEMNTO</p>	<p>Localização: BA-052</p> <p>Descrição: PAINEL NO PAVIEMNTO</p>
<p style="text-align: center;"><i>Imagem 09</i></p>

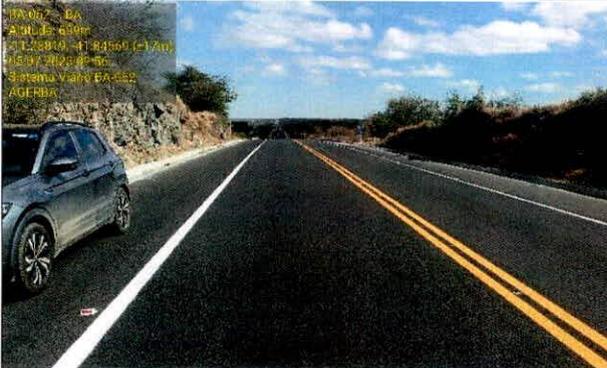
<p><small>BA-052, Pós Dutra - BA Altitude: 66 m Coord. Geogr.: 42-98779 (long) Coord. Geogr.: 12-12-12 Sistema Viário BA-052 AGERBA</small></p>
<p>Localização: BA-052</p> <p>Descrição: PAVIMENTO EM BOAS CONDIÇÕES TRECHO RESTAURADO</p>	<p>Localização: BA-052</p> <p>Descrição: SERVIÇO DE RESTAURAÇÃO EM CURSO</p>

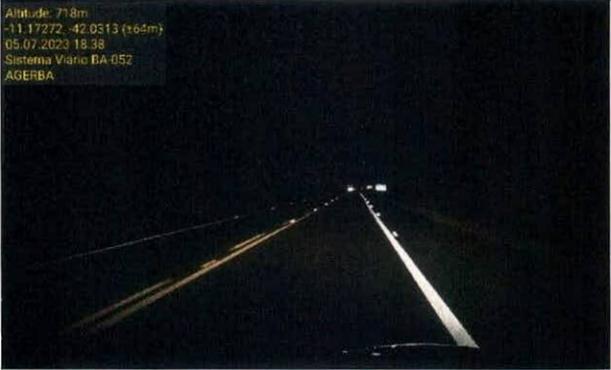
<p><i>Imagem 11</i></p>

<p>04.07.2023 13:05 Sistema Viário BA-052 AGERBA</p>
<p>Localização: BA-052</p> <p>Descrição: SINALIZAÇÃO HORIZONTAL VISTA NOTURNA</p>	<p>Localização: BA-052, KM-140</p> <p>Descrição: IMPLANTAÇÃO DE DEFENSA METÁLICA E SINALIZAÇÃO VERTICAL</p>
<p><i>Imagem 13</i></p>

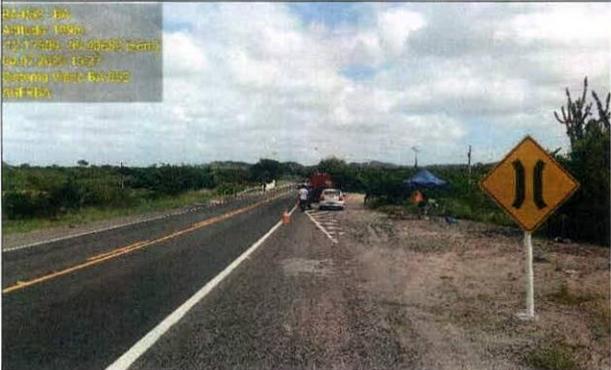
<p>BA-052 - BA Altitude: 697m -11.14803, -42.54974 (+64m) 04.07.2023 13:55 Sistema Viário BA-052 AGERBA</p>
<p>Localização: BA-052</p> <p>Descrição: SERVIÇO DE CONSERVA NA PONTE</p>	<p>Localização: BA-052</p> <p>Descrição: SERVIÇO PINTURA DE SINALIZAÇÃO HORIZONTAL</p>
<p><i>Imagem 15</i></p>

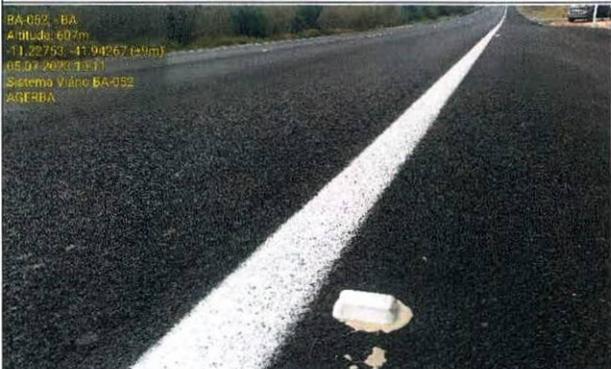
<p>Localização: BA-052</p> <p>Descrição: SINALIZAÇÃO HORIZONTAL</p>	<p>Localização: BA-160</p> <p>Descrição: PLACAS DE MARCOS QUILOMÉTRICOS NA PRAÇA DE PEDÁGIO</p>

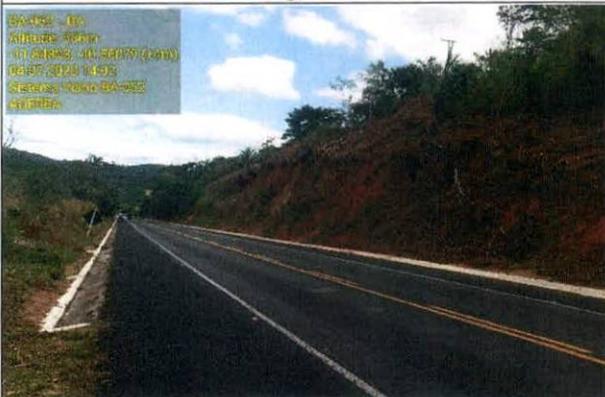
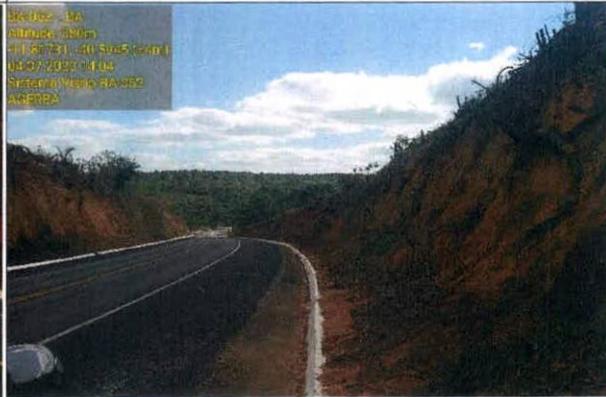
Imagem 19	Imagem 20

<p>Localização: BA-052</p>	<p>Localização: BA-052</p>
<p>Descrição: TALUDE DE CORTE ONDE OCORREU RECENTEMENTE SUPRESSÃO VEGETAL POR PARTE DA CONCEP</p>	<p>Descrição: TALUDE DE CORTE ONDE OCORREU RECENTEMENTE SUPRESSÃO VEGETAL POR PARTE DA CONCEP</p>

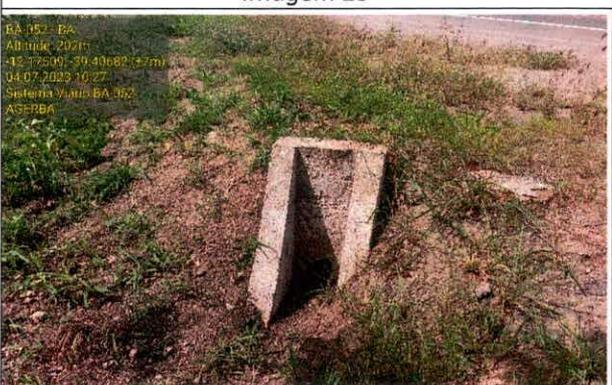
<p>Localização: BA-052</p>	<p>Localização: BA-052</p>
<p>Descrição: SAIDA DE DRENO PROFUNDO</p>	<p>Descrição: SARJETA OBSTRUIDA</p>

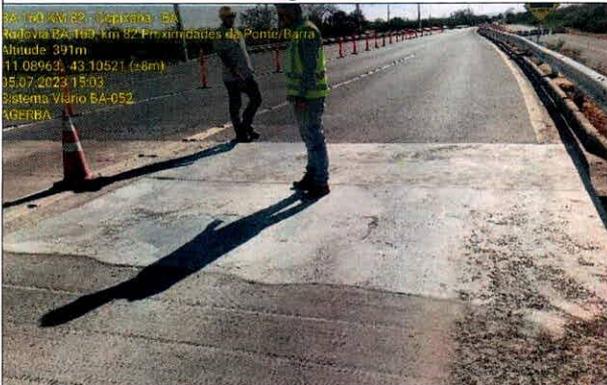
<p>BA-160 KM 82 - Coaxaba - BA Rodovia BA-160, km 82 Proximidades da Ponte/Barrá Altitude: 391m 11.08963, 43.10521 (-26m) 05.07.2023 15:03 Sistema Viário BA-052 AGERBA</p>
Localização: BA-160	Localização: BA-160
Descrição: PLACA DE CONCRETO RECUPERADA NO PAVIMENTO RÍGIDO DA PRAÇA DE PEDÁGIO	Descrição: SELAGEM DE TRINCAS NO PAVIMENTO RÍGIDO DA PRAÇA DE PEDÁGIO

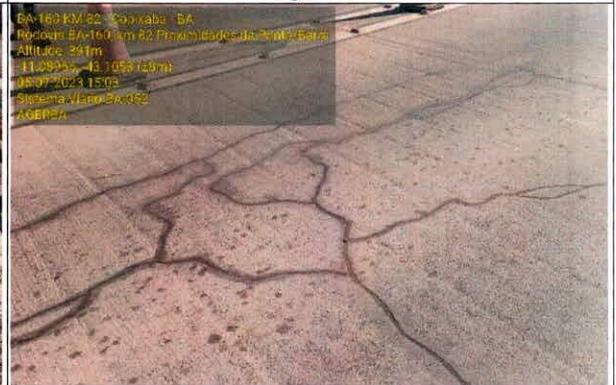
Destacamos que as obras de restauração na BA-160 entre os quilômetros 0,00 e 42,0, tiveram início e seguem avançando, já é possível identificar segmentos de rodovia com pavimento restaurado nesse intervalo. Em atenção ao pavimento rígido da praça de pedágio, relato que as trincas existentes nas placas de concreto foram seladas durante intervenções realizadas pela Concessionária.

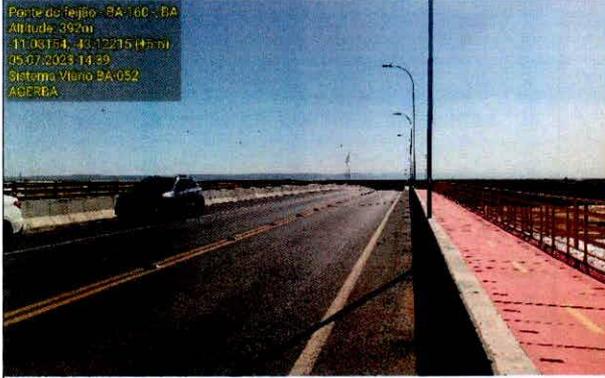
<p style="text-align: center;"><i>Imagem 47</i></p>

<p>Localização: BA-160</p>	<p>Localização: BA- 160</p>
<p>Descrição: IMAGEM PANORÂMICA DA PONTE</p>	<p>Descrição: PAVIMENTO DO ATERRO MARGEM XIQUE-XIQUE</p>
<p style="text-align: center;"><i>Imagem 49</i></p>

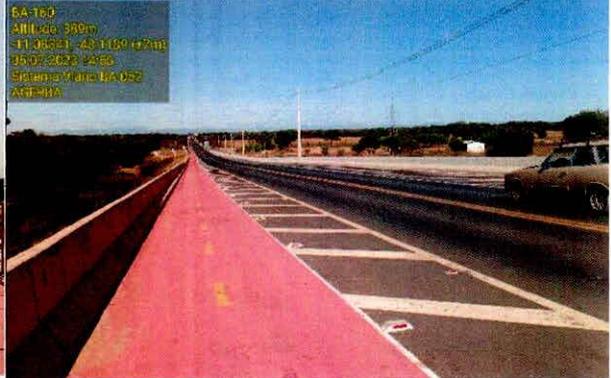
<p style="text-align: center;"><i>Imagem 48</i></p>

Em visita técnica realizada em julho de 2023, foi verificado que o pavimento da Ponte apresenta bom comportamento mecânico, não foi observado a presença de “panelas” ou afundamentos plásticos, contudo chamamos a atenção para um afundamento plástico no pavimento do aterro da margem Barra. As trincas longitudinais no pavimento do aterro das margens barram e xique-xique persistem, porém, estão sendo monitoradas pela CONCEF que segue realizando a selagem com material asfáltico, com o objetivo de evitar infiltração da água no corpo do aterro.

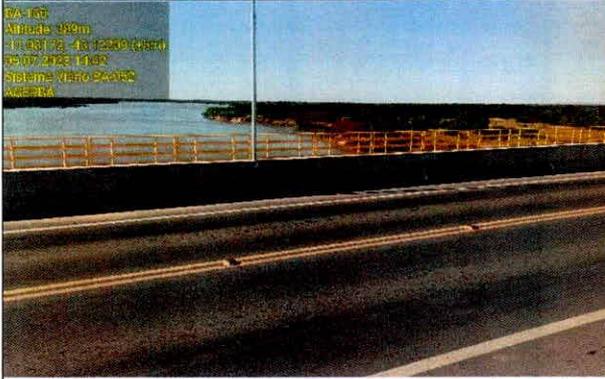
<p>Localização: BA-160</p>	<p>Localização: BA- 160</p>
<p>Descrição: PAVIMENTO DA PONTE</p>	<p>Descrição: PAVIMENTO DA PONTE JUNTA DE DILATAÇÃO</p>

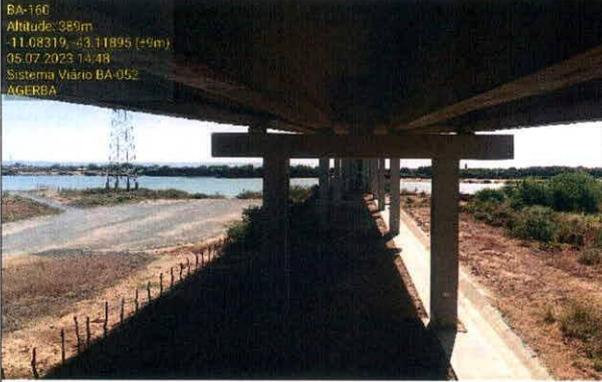
<p>Localização: BA-160</p>	<p>Localização: BA- 160</p>
<p>Descrição: ESTRUTURA DA PONTE</p>	<p>Descrição: ESTRUTURA DA PONTE</p>
<p><i>Imagem 53</i></p> <p>BA-160 Altitude: 392m -11.02915, -43.27293 (48m) 05.07.2023 14:30 Sistema Viário BA-052 AGERBA</p>

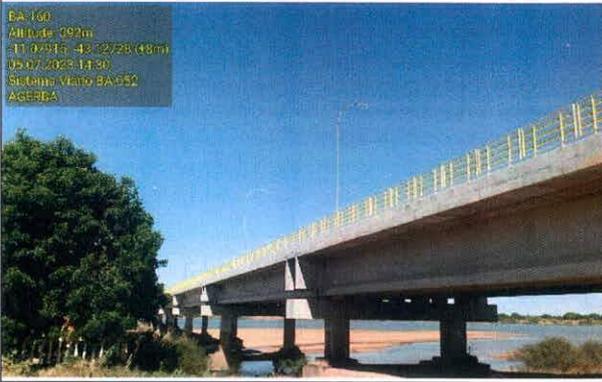
<p>Localização: BA-160</p>	<p>Localização: BA- 160</p>
<p>Descrição: IMAGEM PANORÂMICA POSTES DE ILUMINAÇÃO E GUARDA CORPO</p>	<p>Descrição: APARELHOS DE APOIO</p>
<p><i>Imagem 55</i></p> <p>BA-160 Altitude: 364m -11.07945, -43.12721 (115m) 05.07.2023 14:30 Sistema Viário BA-052 AGERBA</p>

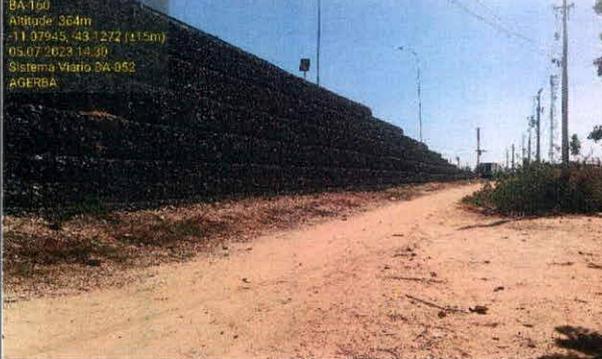
<p>Localização: BA-160</p>	<p>Localização: BA-160</p>
<p>Descrição: ATERRO EXECUTADO EM TERRA ARMADA DA MARGEM BARRA</p>	<p>Descrição: ESTRUTURA DA PONTE</p>

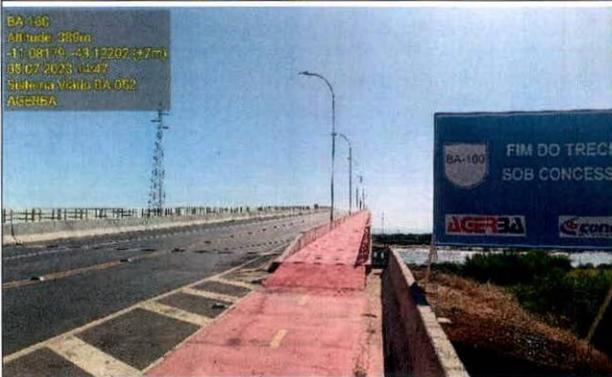
<p><i>Imagem 57</i></p>

<p>BA-160 Altitude: 392m -11.08173 -43.12206 (-7m) 05.07.2023 14:49 Sistema: Viano BA-052 AGERBA</p>
<p>Localização: BA-160</p>	<p>Localização: BA-160</p>
<p>Descrição: PLACA DE SINALIZAÇÃO</p>	<p>Descrição: GUARDA CORPO, BARREIRAS NEW JARSEY</p>
<p><i>Imagem 59</i></p>

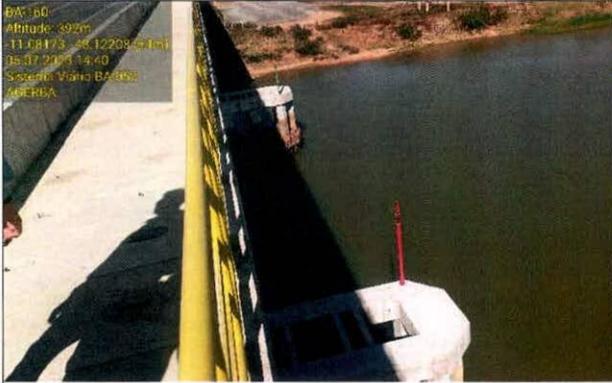
<p>BA-160 - BA m -11.08173 -43.12215 (-5m) 4:39 m BA-052</p>
<p>Localização: BA-160</p>	<p>Localização: BA-160</p>
<p>Descrição: SINALIZAÇÃO NÁUTICA E DOLPHINS DE PROTEÇÃO DOS PIULARES DO CANAL NAVEGAVEL</p>	<p>Descrição: POSTES DE ILUMINAÇÃO</p>

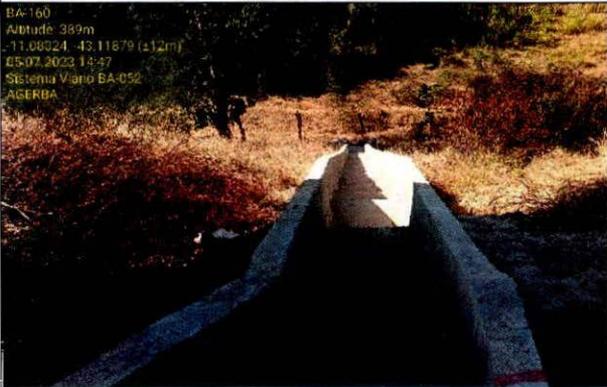
<p style="text-align: center;"><i>Imagem 61</i></p>

<p>BA-160 Altitude: 389m -11.08316, -43.11888 (±11m) 05.07.2023 14:48 Sistema Viário BA-052 AGERBA</p>
<p>Localização: BA-160</p>	<p>Localização: BA-160</p>
<p>Descrição: DESCIDAS D'ÁGUA NO ATERRO DA ONTE MARGEM XIQUE-XIQUE</p>	<p>Descrição: ATERRO DA MARGEM XIQUE-XIQUE</p>
<p style="text-align: center;"><i>Imagem 63</i></p>

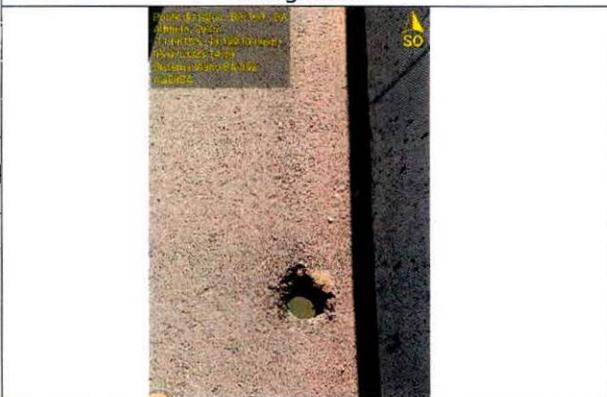
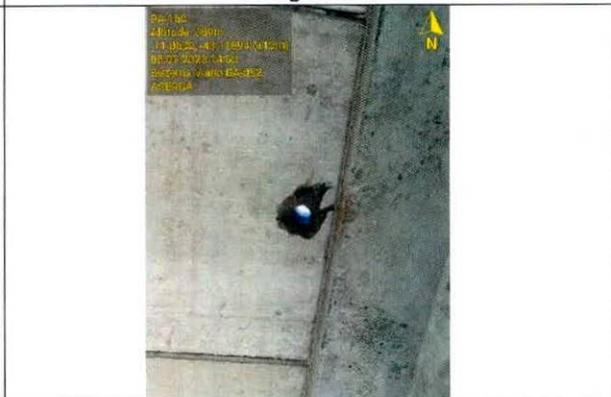
<p>BA-160 Altitude: 390m -11.08024, -43.11879 (±11m) 05.07.2023 14:47 Sistema Viário BA-052 AGERBA</p>
<p>Localização: BA-160</p>	<p>Localização: BA-160</p>
<p>Descrição: DISPOSITIVOS DE DRENAGEM NO TABULEIRO DA PONTE</p>	<p>Descrição: DISPOSITIVOS DE DRENAGEM NO TABULEIRO DA PONTE</p>
