PROCESSO:	081.2188.2023.0005215-99	NOTA TÉCNICA 034/2023
ORIGEM:	AGERBA/NGCTRARP	
OBJETO:	Pagamento CPME competência Outubro/2023 PPP Estrada do Feijão Contraprestação A e B

Assunto: RELATÓRIO TRIMESTRAL DE ÍNDICE DE DESEMPENHO

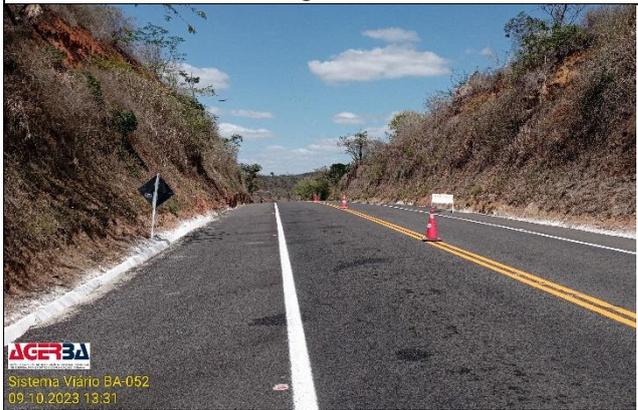
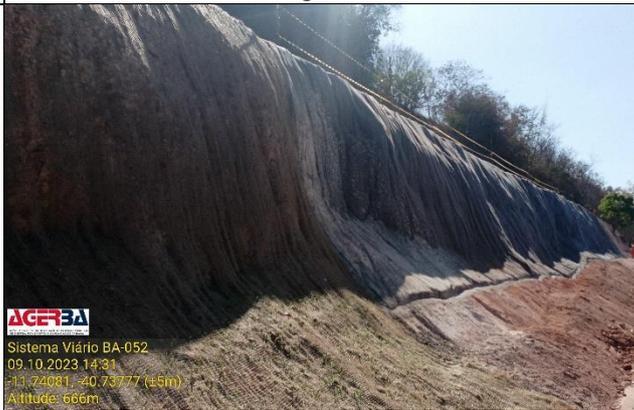
<p align="center"><i>Imagem 17</i></p>

<p><small>AGERBA Sistema Viário BA-052 09.10.2023 14:31 -11,74081, -40,73777 (±5m) Altitude: 666m</small></p>
<p>Localização: BA-052</p> <p>Descrição: OBRA DE RECUPERAÇÃO DO PASSIVO AMBIENTAL</p>	<p>Localização: BA-052</p> <p>Descrição: OBRA DE RECUPERAÇÃO DO PASSIVO AMBIENTAL</p>
<p align="center"><i>Imagem 19</i></p>

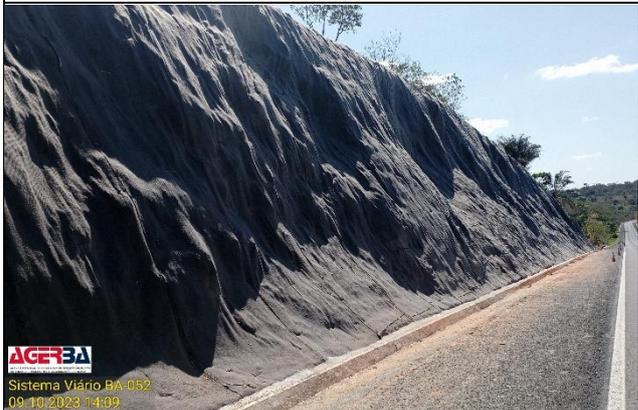
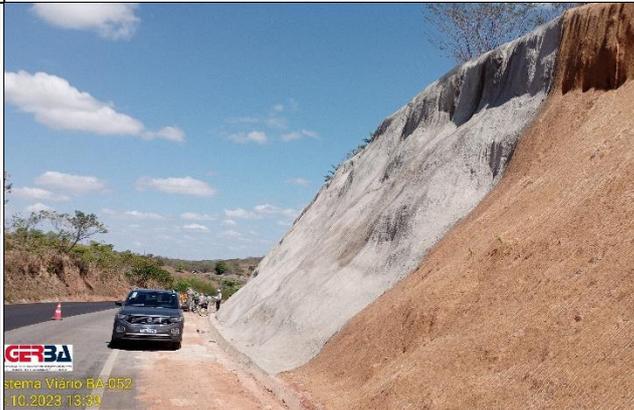
<p><small>AGERBA Sistema Viário BA-052 10.2023 13:39</small></p>
<p>Localização: BA-052</p> <p>Descrição: OBRA DE RECUPERAÇÃO DO PASSIVO AMBIENTAL</p>	<p>Localização: BA-052</p> <p>Descrição: OBRA DE RECUPERAÇÃO DO PASSIVO AMBIENTAL</p>
<p align="center"><i>Imagem 21</i></p>

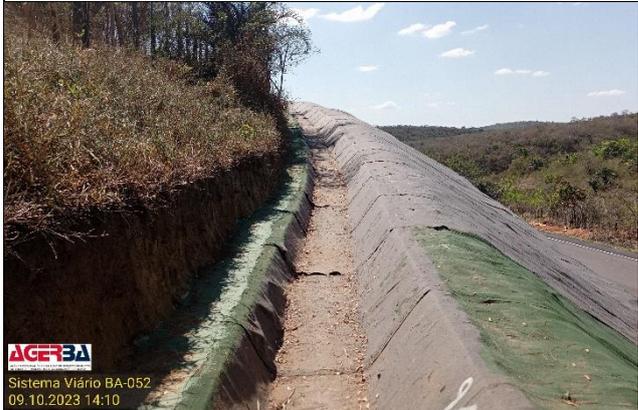
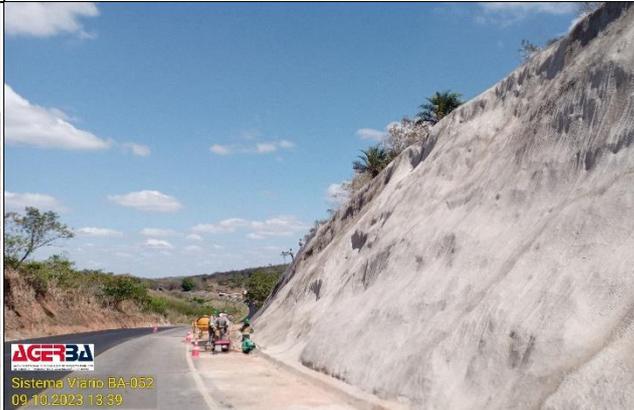
<p>Localização: BA-052</p> <p>Descrição: OBRA DE RECUPERAÇÃO DO PASSIVO AMBIENTAL</p>	<p>Localização: BA-052</p> <p>Descrição: OBRA DE RECUPERAÇÃO DO PASSIVO AMBIENTAL</p>

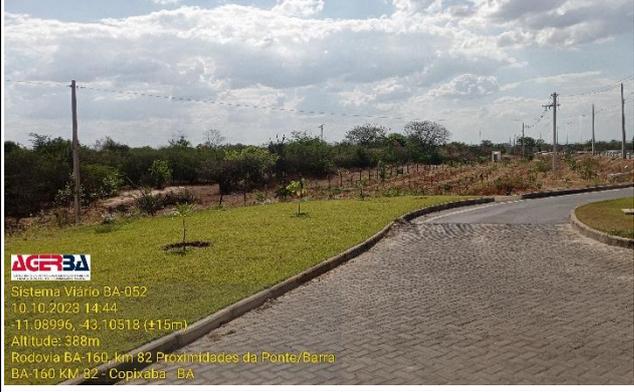
<p style="text-align: center;"><i>Imagem 35</i></p>

<p>Localização: BA-160</p> <p>Descrição: ÁREA PROXIMA A PRAÇA DE PEDÁGIO DESTINADA AO PLANTIO DE ARVORES</p>	<p style="text-align: center;"><i>Imagem 36</i></p>

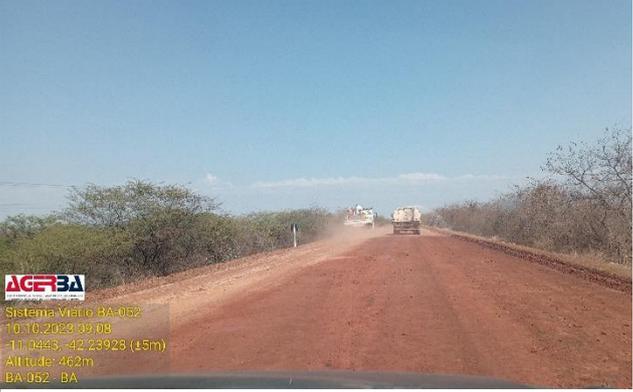
<p>Localização: BA-052</p> <p>Descrição: OBRA DE RESTAURAÇÃO DO PAVIMENTO</p>
<p style="text-align: center;"><i>Imagem 37</i></p>

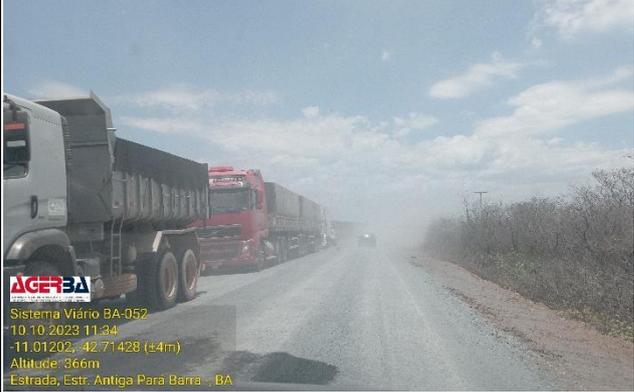
<p>Localização: BA-160</p> <p>Descrição: OBRA DE RESTAURAÇÃO DO PAVIMENTO</p>	<p style="text-align: center;"><i>Imagem 38</i></p>

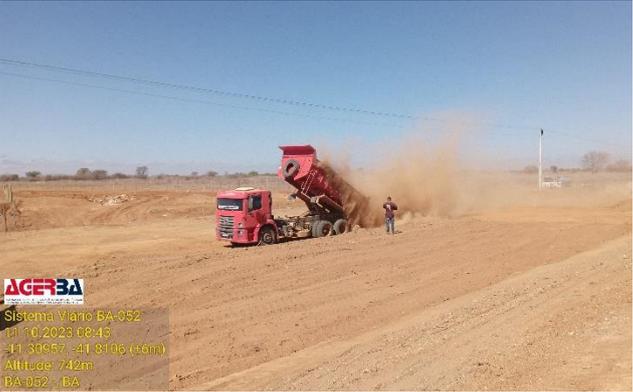
<p>Localização: BA-052</p> <p>Descrição: OBRA EXECUTADA NA FAIXA DE DOMÍNIO POR TERCEIRO</p>

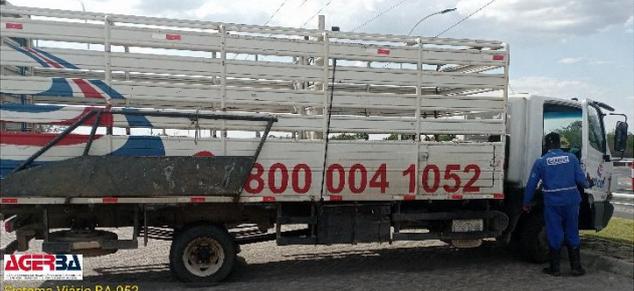
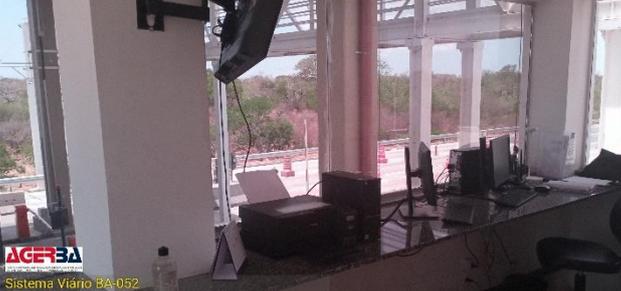
<i>Imagem 39</i>	<i>Imagem 40</i>

<p>Sistema Viário BA-052 10.10.2023 12:13 -11.0899, -43.10505 (±14m) Altitude: 391m Rodovia BA-160, km 82 Proximidades da Ponte/Barra BA-160 KM 82 - Copixaba - BA</p>
Localização: BA-052	Localização: BA-052
Descrição: VEÍCULO PARA RECOLHIMENTO DE ANIMAIS NA RODOVIA (BOIADEIRO)	Descrição: CCO – PRAÇA DE PEDÁGIO

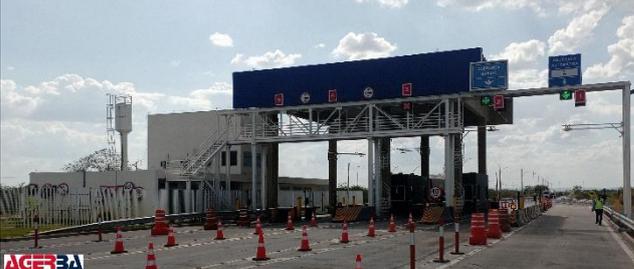
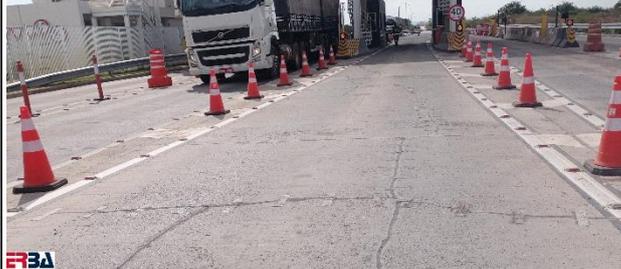
<i>Imagem 41</i>	<i>Imagem 42</i>

Destacou-se o progresso significativo das obras de restauração na BA-160, entre os quilômetros 0,00 e 42,0, melhorando substancialmente essa seção da rodovia. Observou-se também que as trincas nas placas de concreto do pavimento rígido da praça de pedágio foram devidamente seladas durante intervenções conduzidas pela Concessionária. Até o momento da inspeção, esse pavimento demonstrou um comportamento satisfatório, de acordo com a solução adotada. Portanto, reforça-se a recomendação da GEOHIDRO, mencionada em seu Relatório Mensal, para que a Concessionária continue monitorando o pavimento, especialmente em relação ao surgimento de novas trincas ou à recorrência das mesmas patologias.

<p>Sistema Viário BA-052 10.10.2023 14:49 -11.08981, -43.10473 (±8m) Altitude: 388m Via BA-160, km 82 Proximidades da Ponte/Barra 80 KM 82 - Copixaba - BA</p>
Localização: BA-160	Localização: BA-160
Descrição: PRAÇA DE PEDÁGIO	Descrição: PAVIMENTO RIGIDO DA PRAÇA DE PEDÁGIO

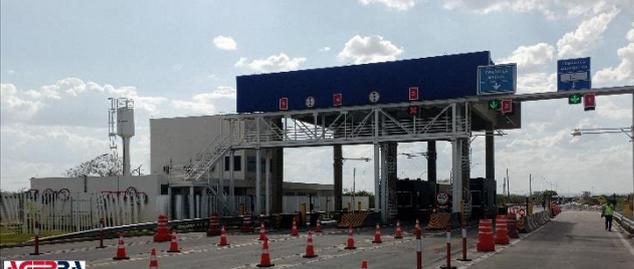
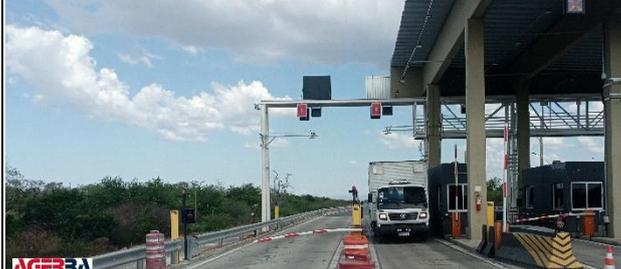
<i>Imagem 43</i>	<i>Imagem 44</i>

<p>Sistema Viário BA-052 10.10.2023 14:45 -11.08973, -43.10525 (±7m) Altitude: 388m Rodovia BA-160, km 82 Proximidades da Ponte/Barra BA-160 KM 82 - Copixaba - BA</p>
Localização: BA-160	Localização: BA-160
Descrição: PRAÇA DE PEDÁGIO	Descrição: PRAÇA DE PEDÁGIO

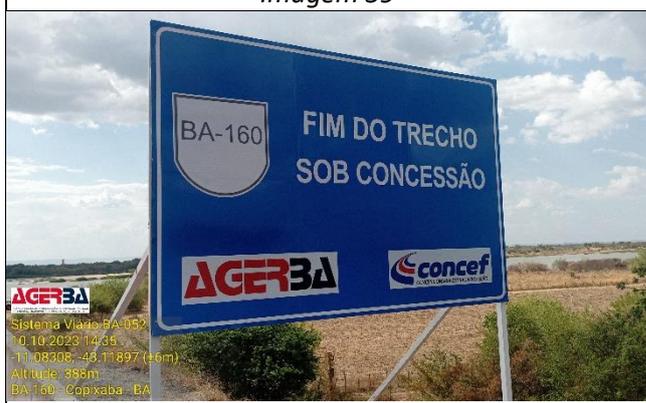
<p style="text-align: center;"><i>Imagem 59</i></p>

<p>Localização: BA- 160</p> <p>Descrição: PLACA DE SINALIZAÇÃO FIM DO TRECHO SOB CONCESSÃO</p>	<p style="text-align: center;"><i>Imagem 60</i></p>

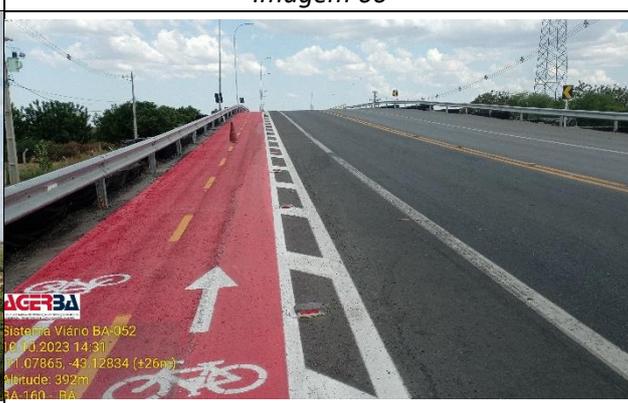
<p>Localização: BA-160</p> <p>Descrição: FAIXA ESPECIAL PARA CICLISTAS, TAXAS REFLETIVAS E FAIXAS HORIZONTAIS</p>
<p style="text-align: center;"><i>Imagem 61</i></p>

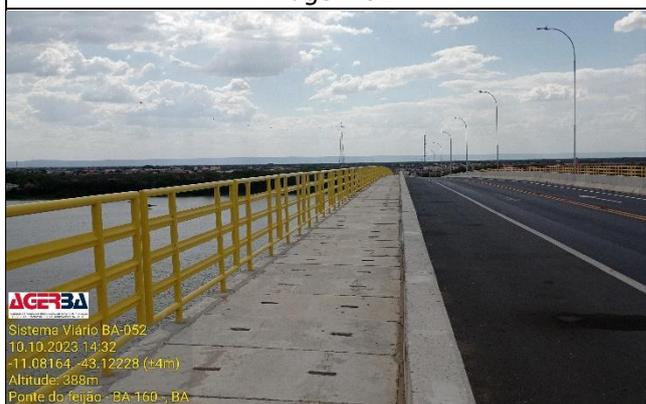
<p>Localização: BA-160</p> <p>Descrição: GUARDA CORPO, BARREIRAS NEW JARSEY</p>	<p style="text-align: center;"><i>Imagem 62</i></p>

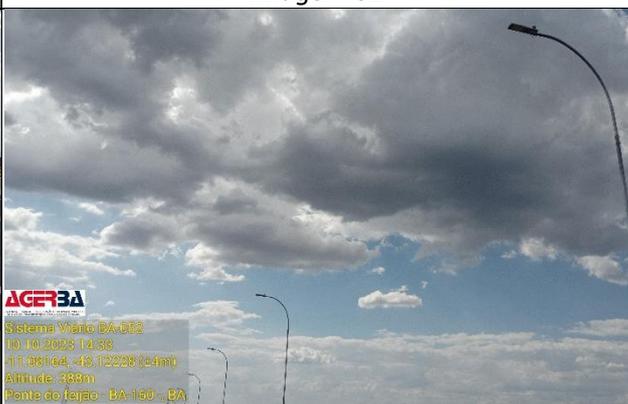
<p>Localização: BA-160</p> <p>Descrição: POSTES DE ILUMINAÇÃO</p>

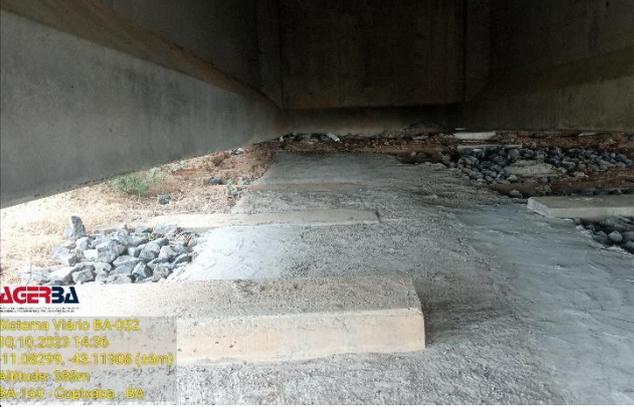
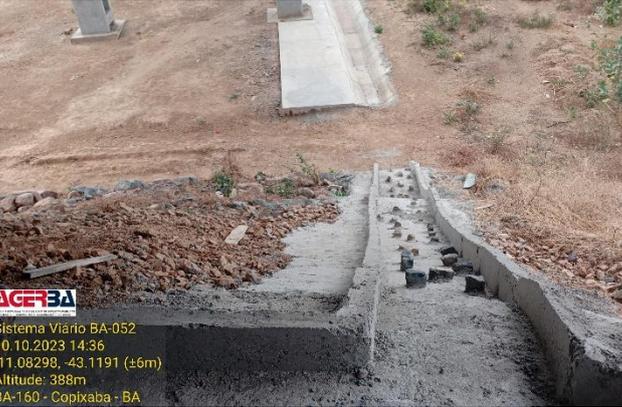
Imagem 63	Imagem 64

<p>AGERBA Sistema Viário BA-052 0.10.2023 14:36 11.08298, -43.1191 (±6m) Altitude: 388m BA-160 - Copixaba - BA</p>
Localização: BA-160	Localização: BA-160
Descrição: PROTEÇÃO DO ATERRO DA MARGEM XIQUE-XIQUE	Descrição: DESCIDAS D'ÁGUA NO ATERRO DA PONTE MARGEM XIQUE-XIQUE

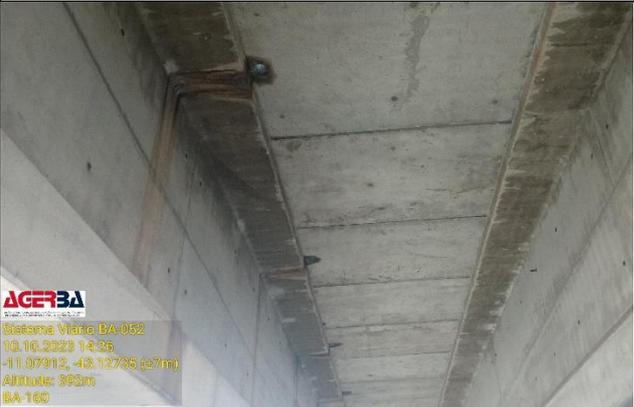
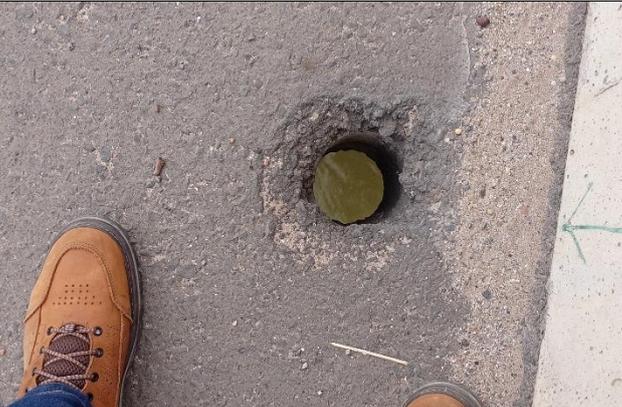
Imagem 65	Imagem 66

Localização: BA-160	Localização: BA-160
Descrição: DISPOSITIVOS DE DRENAGEM NO TABULEIRO DA PONTE	Descrição: DISPOSITIVOS DE DRENAGEM NO TABULEIRO DA PONTE
