**APOIO ÀS ATIVIDADES DE FISCALIZAÇÃO DA
CONCESSÃO DO SISTEMA VIÁRIO BA-052**

**RELATÓRIO MENSAL DE FISCALIZAÇÃO
JANEIRO/2024**

**FISCALIZADOR DE RODOVIAS – GEOHIDRO
CONSULTORIA SOCIEDADE SIMPLES LTDA.**

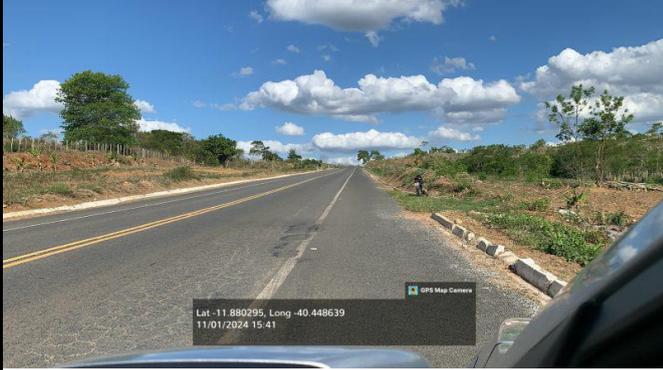
<p>Foto 1 – km 173,43 LE – Meio-fio danificado com necessidade de reparo. Foto 2 – km 173,49 LE – Meio-fio danificado com necessidade de reparo.</p>

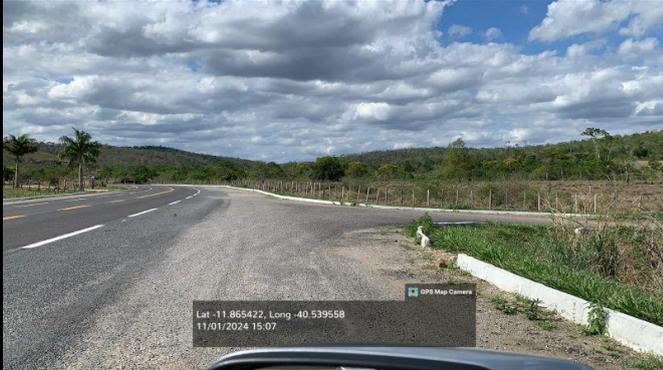
<p>Foto 3 – km 187,00 LD – Meio-fio danificado com necessidade de reparo. Foto 4 – km 207,00 LE – Meio-fio danificado com necessidade de reparo.</p>

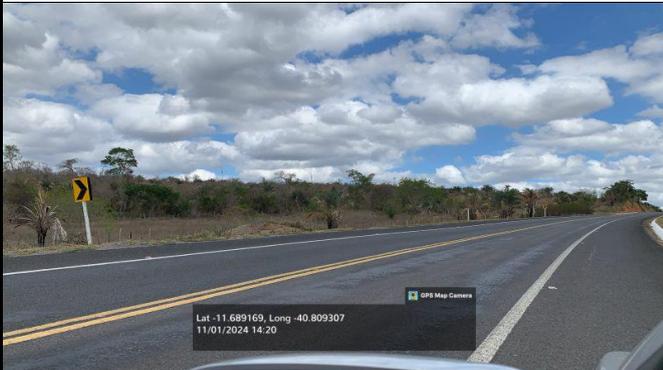
<p>Foto 5 – km 224,71 LE – Ausência de sinalização vertical de delineadores de curvas Foto 6 – km 268,37 LE – Ponto de ônibus danificado com necessidade de reparo.</p>

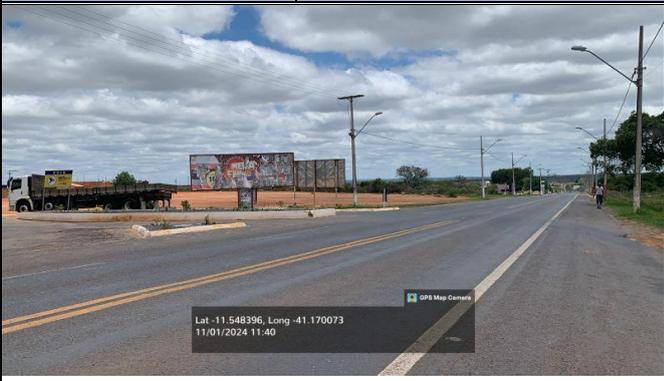
<p>Lat: -11.445408, Long: -41.412441 11/01/2024 10:41</p>	<p>Foto 7 – km 270,06 LD – Objeto fixo no acesso ao Morro do Chapéu. Foto 8 – km 300,72 LE – Acostamento com necessidade de limpeza no acesso a pedreira.</p>

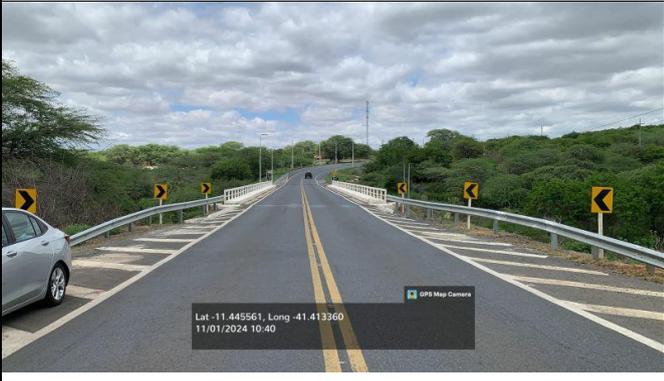
<p>Lat: -11.442165, Long: -41.427506 11/01/2024 10:36</p>	<p>Foto 9 – km 300,78 LD – Deficiência na ancoragem adequada das defensas metálicas e modificação para "New Jersey". Foto 10 – km 302,44 LE – Meio-fio danificado com necessidade de reparo.</p>

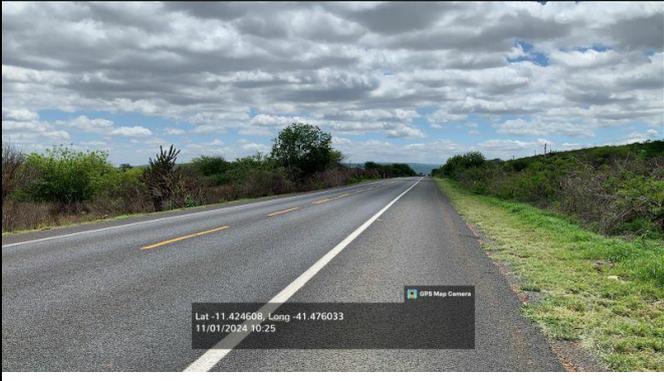
<p>Lat: -11.329204, Long: -41.760109 11/01/2024 09:50</p>	<p>Foto 11 – km 308,10 LE – Ausência de sinalização vertical de proibido ultrapassar. Foto 12 – km 341,25 LE – Acesso irregular, ausência de sinalização de obras e limpeza na superfície do pavimento.</p>

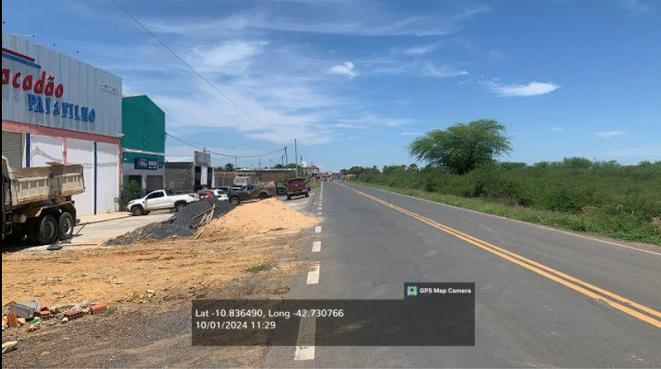
<p>Lat -11.042646, Long -42.731739 10/01/2024 11:56</p>	<p>Foto 13 – km 166,49 LD – Estoque inadequado de material (areia e brita) nos limites da rodovia.</p> <p>Foto 14 – km 190,23 LD – Meio-fio danificado com necessidade de reparo.</p>

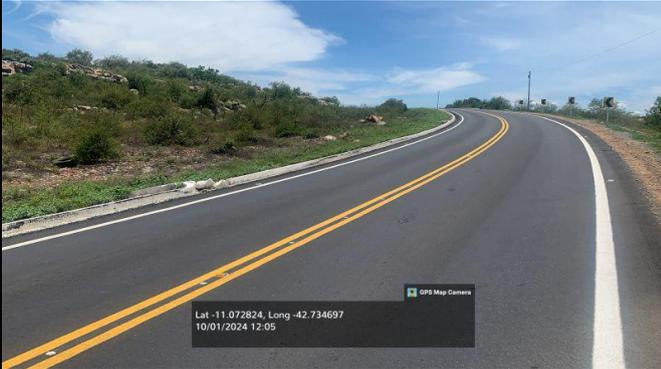
<p>Lat -11.075282, Long -42.733947 10/01/2024 12:07</p>	<p>Foto 15 – km 193,69 LE – Descida d'água danificada com necessidade de reparo.</p> <p>Foto 16 – km 194,00 LE – Meio-fio danificado com necessidade de reparo.</p>

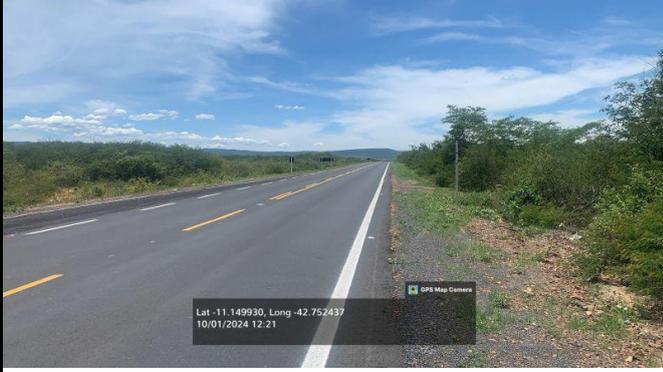
<p>Lat -11.172847, Long -42.856930 10/01/2024 12:31</p>	<p>Foto 19 – km 203,00 LD – Ausência de sinalização vertical de proibido ultrapassar.</p> <p>Foto 20 – km 217,50 LE – Ausência de sinalização vertical de refúgio a 200 m.</p>

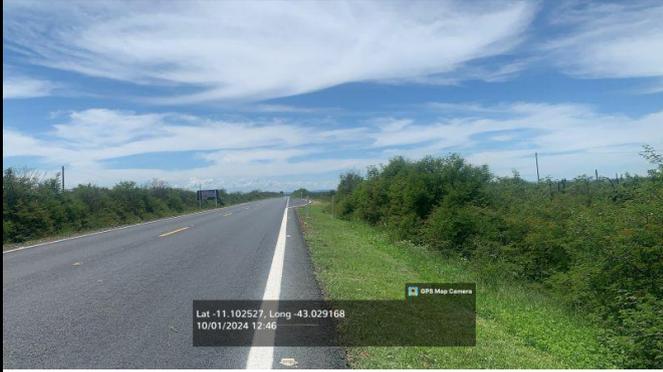
<p>Lat -11.090053, Long -43.104801 10/01/2024 15:25</p>	<p>Foto 21 – km 239,00 LD – Ausência de sinalização vertical de refúgio pontual.</p> <p>Foto 22 – (Praça de Pedágio - CCO) – km 247,55 LE – Deformação no pavimento intertravado com necessidade de correção.</p>

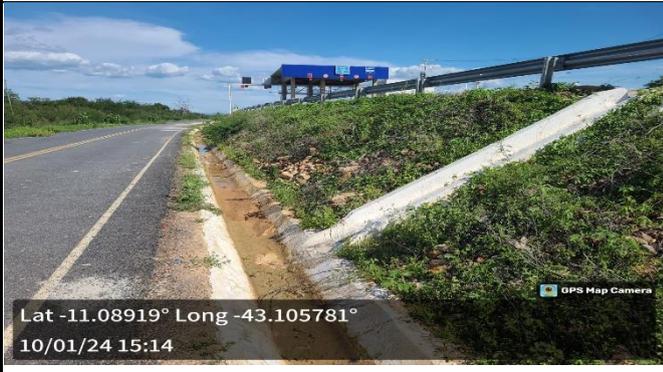
<p>Lat -11.088936° Long -43.106378° 10/01/24 15:13</p>	<p>Foto 23 – km 247,65 LD – Valeta suja de areia com necessidade de limpeza.</p> <p>Foto 24 – km 247,70 LD – Valeta suja de areia, pedra e vegetação com necessidade de limpeza.</p>

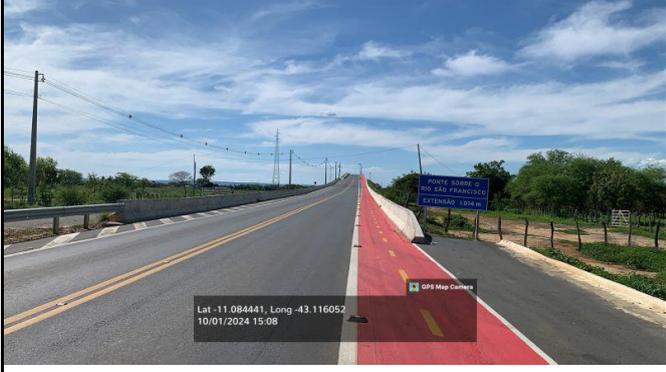
<p>Lat: -11.078557, Long: -43.128376 10/01/2024 14:50</p>	
Foto 25 – (Ponte sobre Rio São Francisco) – km 248,92 LD – Ausência de sinalização vertical de marcador de perigo.	Foto 26 – (Ponte sobre Rio São Francisco) – km 250,43 LD – Complemento do dispositivo de drenagem (meio-fio).

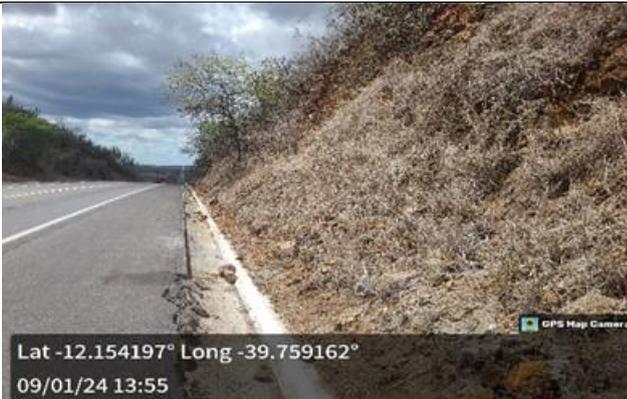
<p>Lat -12.286072° Long -39.039885° 09/01/24 11:41</p>	<p>Foto 43: km 106,70 LD – Talude com processo erosivo. Foto 44: km 131 LE – Talude com processo erosivo, com carregamento de material no dispositivo de drenagem.</p>

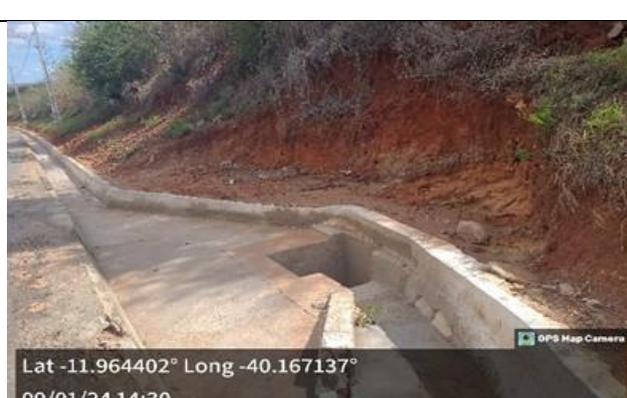
<p>Lat -11.964402° Long -40.167137° 09/01/24 14:30</p>	<p>Foto 45: km 135,90 LE – Talude com processo erosivo. Foto 46: km 136 LD – Talude com processo erosivo.</p>

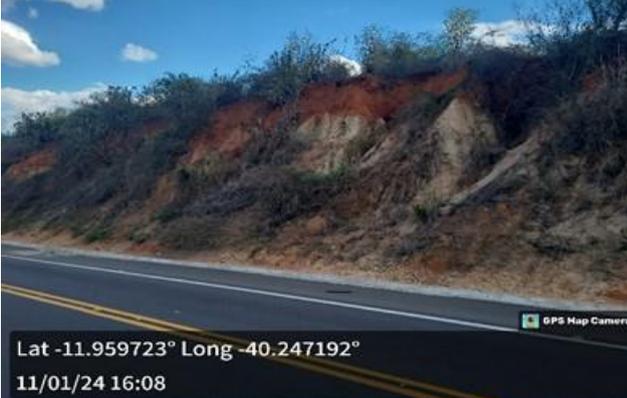
<p>Lat -11.962312° Long -40.22291° 09/01/24 15:01</p>	
<p>Foto 49: km 145,02 LE – Talude com processo erosivo.</p>	<p>Foto 50: km 156 LE – Talude com processo erosivo.</p>

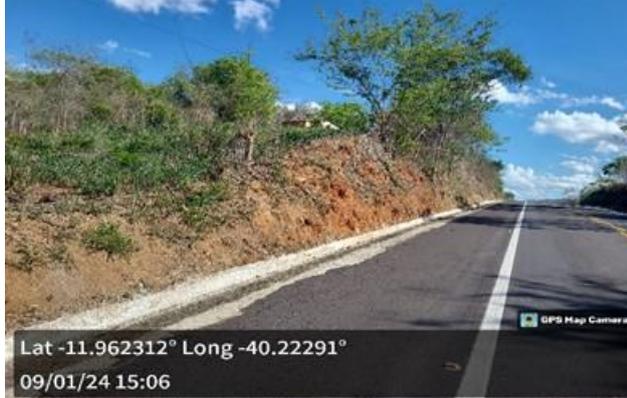
<p>Lat -11.962312° Long -40.22291° 09/01/24 15:14</p>	
<p>Foto 51: km 159,52 LD – Talude com processo erosivo.</p>	<p>Foto 52: km 166 LE – Talude com processo erosivo.</p>

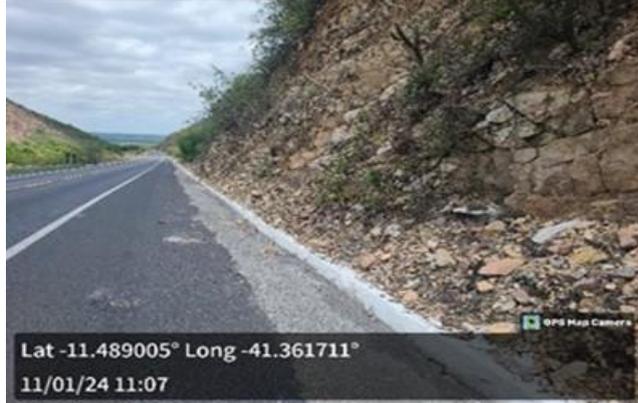
<p>Lat -11.450865° Long -41.398997° 11/01/24 10:59</p>	<p>Foto 67: km 293,24 LD – Talude com processo erosivo, com queda de blocos. Foto 68: km 294 LE – Talude com processo erosivo.</p>

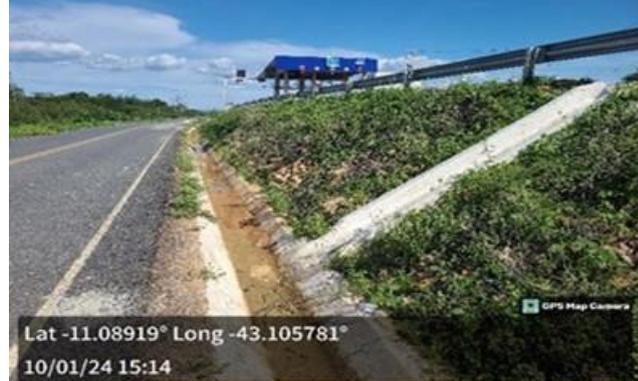
<p>Lat -11.08885° Long -43.106572° 10/01/24 15:12</p>	<p>Foto 69: BA-160 Praça de Pedágio LD – Talude com processo erosivo, e carreamento de material para o sistema de drenagem. Foto 70: BA-160 Praça de Pedágio LD - Talude com processo erosivo, e carreamento de material.</p>

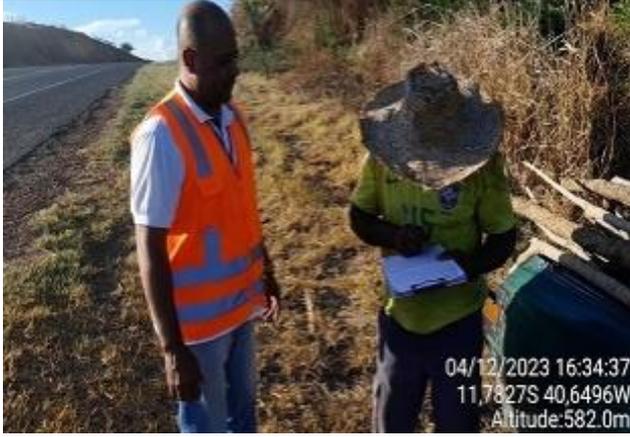
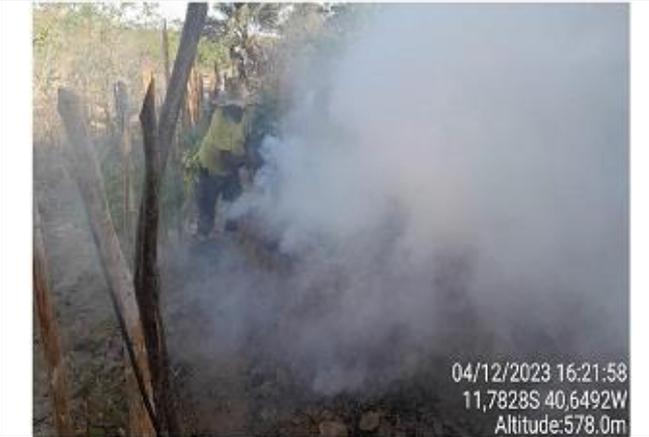
<p>04/12/2023 16:21:58 11,7828S 40,6492W Altitude:578.0m</p>	<p>Foto: 71 Km 203.6 - Notificação ao Sr. Vandro Martins Santos por construir forno para produção de carvão na faixa de domínio. Foto: 72 Km 203.6 - Notificação ao Sr. Vandro Martins Santos por construir forno para produção de carvão na faixa de domínio.</p>

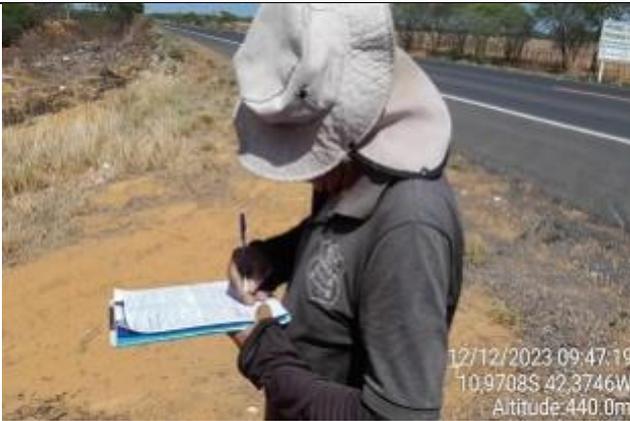
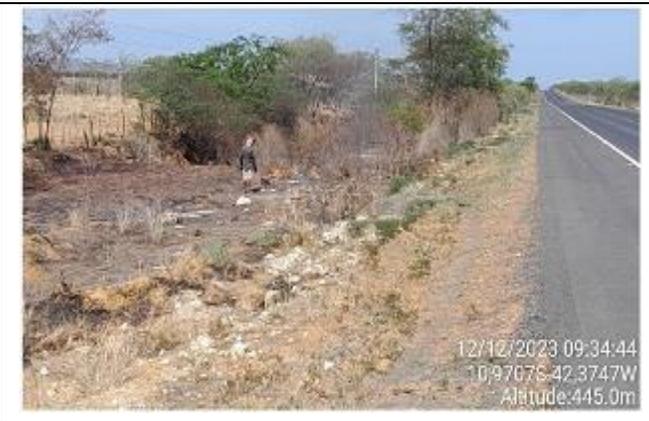
<p>12/12/2023 09:34:44 10,9707S 42,3747W Altitude:445.0m</p>	<p>Foto: 73 Km 420 – Notificação ao Sr. Francisco Gomes dos Santos por realizar queimada a fim de limpar terreno na faixa de domínio. Foto: 74 Km 420 – Notificação ao Sr. Francisco Gomes dos Santos por realizar queimada a fim de limpar terreno na faixa de domínio.</p>

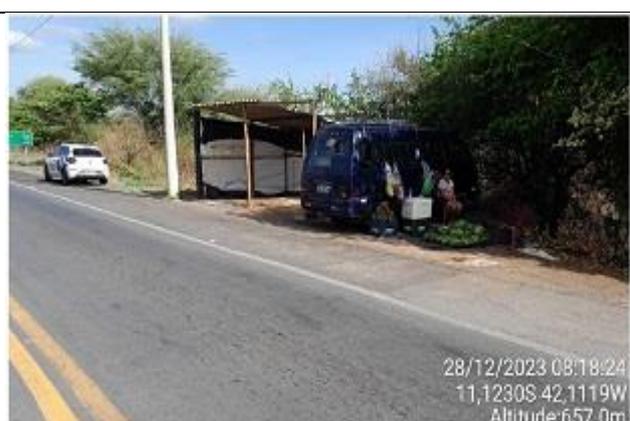
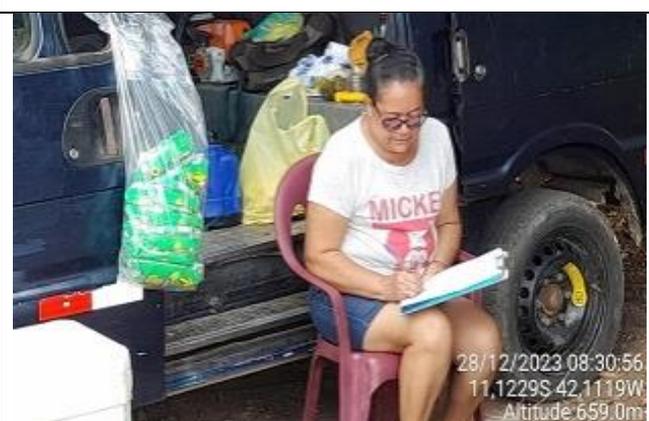
<p>28/12/2023 08:30:56 11,1229S 42,1119W Altitude:659.0m</p>	<p>Foto: 75 km 386.4 – Notificação à Srª Cleonice Pereira Santos por instalar barraca fixa para comercializar na faixa de domínio. Foto: 76 km 386.4 – Notificação à Srª Cleonice Pereira Santos por instalar barraca fixa para comercializar na faixa de domínio.</p>

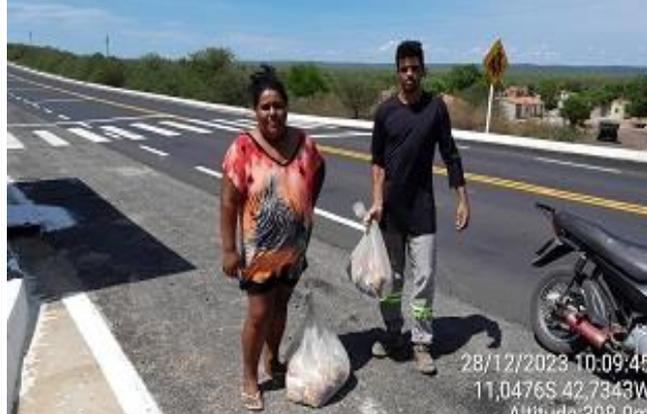
<p>28/12/2023 10:09:45 11,0476S 42,7343W Altitude: 398,0m</p>	
<p>Foto: 95 Km 198 - Ação social com entrega de cestas básicas para moradores de comunidades lindeiras.</p>	<p>Foto:96 BA 160 - Ação social com entrega de cestas básicas para moradores de comunidades lindeiras.</p>

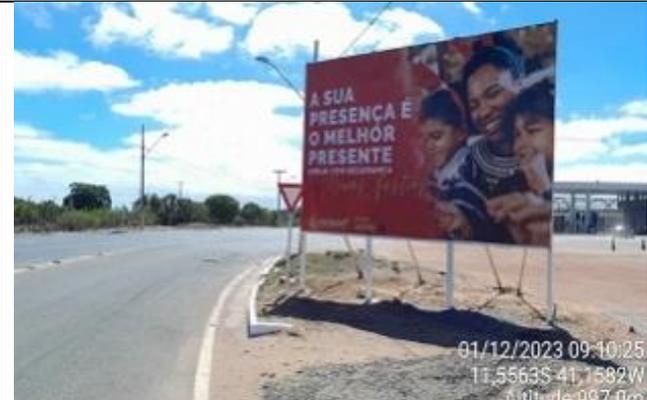
<p>01/12/2023 09:40:25 11,5563S 41,7582W Altitude: 997,0m</p>	
<p>Foto: 97 Km 355 - Instalação de outdoor alertando sobre segurança viária e responsabilidade no trânsito.</p>	<p>Foto: 98 Km 269 - Instalação de outdoor alertando sobre segurança viária e responsabilidade no trânsito.</p>

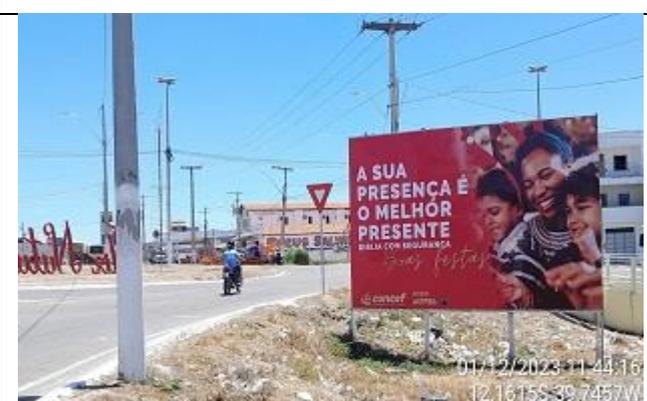
<p>Foto: 99 Km 15 - Instalação de outdoor alertando sobre segurança viária e responsabilidade no trânsito.</p>	<p>Foto:100 Km 85 - Instalação de outdoor alertando sobre segurança viária e responsabilidade no trânsito.</p>
