## **APOIO ÀS ATIVIDADES DE FISCALIZAÇÃO DA CONCESSÃO DO SISTEMA VIÁRIO BA-052**

### **RELATÓRIO MENSAL DE FISCALIZAÇÃO** JANEIRO/2025

**APOIO ÀS ATIVIDADES DE FISCALIZAÇÃO DA CONCESSÃO DO SISTEMA VIÁRIO BA-052**

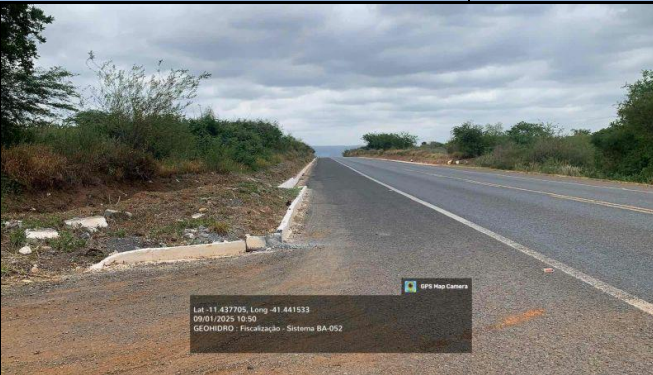
| Rodovia: BA-052 | | RELATÓRIO FOTOGRÁFICO | Relatório<br>Nº 23 |
|---|--|---|---|
| Foto 07 – km 291,80 LD – Drenagem com bloco de pedra, necessidade de remoção. | | Foto 08 – km 304,09 LD – Drenagem danificada com necessidade de reparo. | |

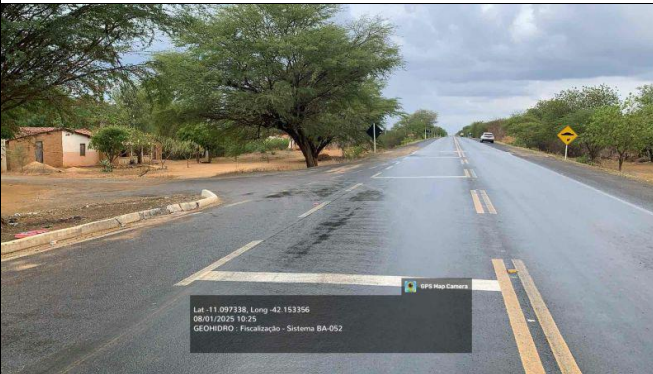
| Rodovia: BA-052 | | RELATÓRIO FOTOGRÁFICO | Relatório<br>Nº 23 |
|---|--|---|---|
| Foto 09 – km 323,13 LD – Drenagem danificada com necessidade de reparo. | | Foto 10 – km 391,63 LE – Drenagem danificada com necessidade de reparo. | |

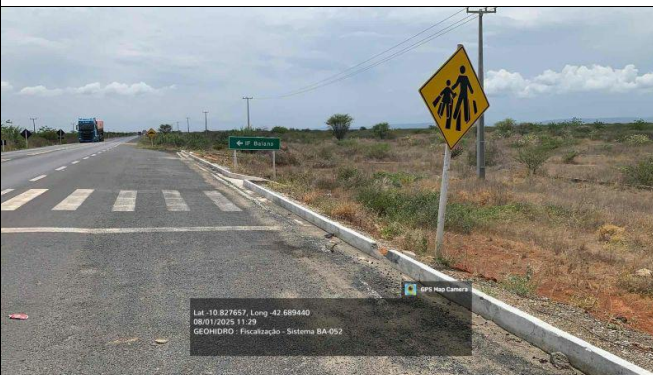
| Rodovia: BA-052 | | RELATÓRIO FOTOGRÁFICO | Relatório<br>Nº 23 |
|---|--|---|---|
| Foto 11 – km 414,90 LD – Drenagem danificada com necessidade de reparo. | | Foto 12 – km 457,56 LE – Drenagem danificada com necessidade de reparo. | |

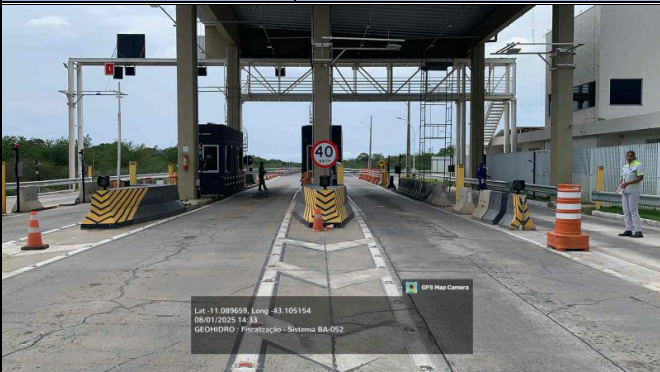
| Rodovia: BA-160<br>Mês de Referência<br>Janeiro/2025 | <b>RELATÓRIO FOTOGRÁFICO</b> | <b>Relatório<br/>Nº 23</b> |
|---|---|---|
| <b>Foto 19</b> – km 247,60 LE (PP) – Necessidade de colocação dos cones refletivos na entrada da cabine de pedágio. | <b>Foto 20</b> – km 247,60 LE (PP) – Cones refletivos desgastados com necessidade de troca. | |

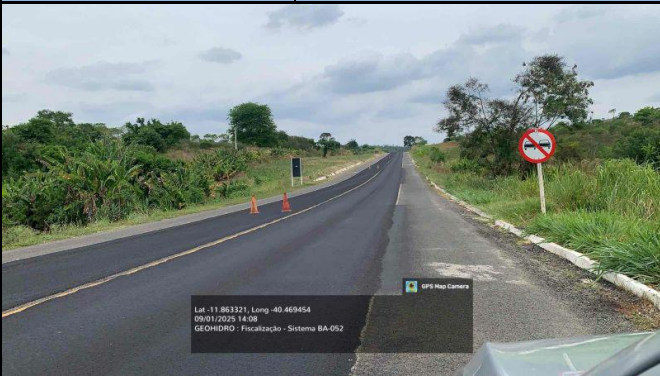
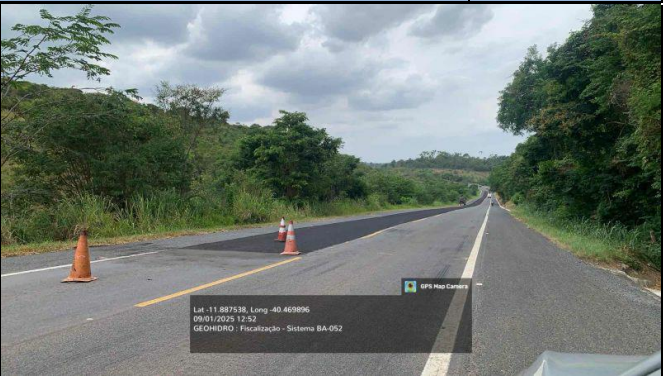
| Rodovia: BA-052 | | RELATÓRIO FOTOGRÁFICO – MANUTENÇÃO DO PAVIMENTO | Relatório Nº 23 |
|---|--|---|---|
| Foto 21 – km 175,00 ao 176,00 – Aplicação de lama asfáltica. | | Foto 22 – km 175,00 ao 176,00 – Aplicação de lama asfáltica. | |

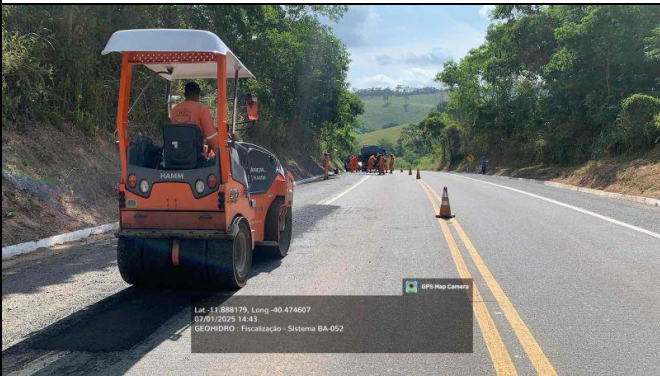
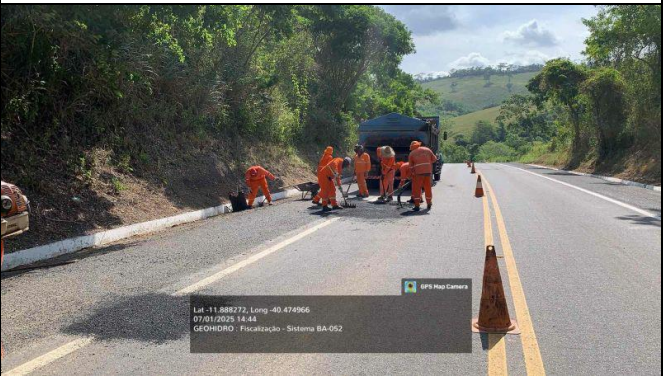
| Rodovia: BA-052 | | RELATÓRIO FOTOGRÁFICO – MANUTENÇÃO DO PAVIMENTO | Relatório Nº 23 |
|---|--|---|---|
| Foto 23 – km 176,00 ao 177,00 – Aplicação de lama asfáltica na pista/acostamento. | | Foto 24 – km 176,00 ao 177,00 – Aplicação de lama asfáltica na pista/acostamento. | |

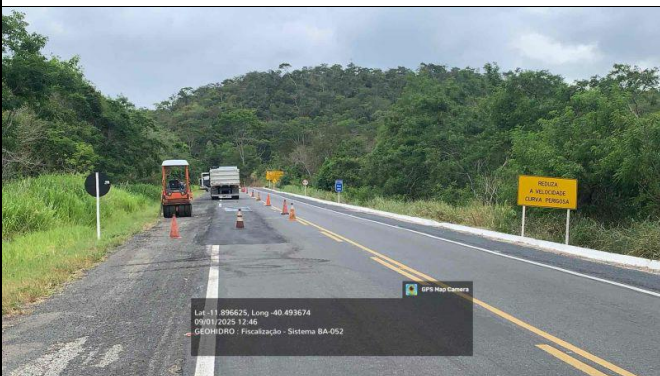
| Rodovia: BA-052 | | RELATÓRIO FOTOGRÁFICO – MANUTENÇÃO DO PAVIMENTO | Relatório Nº 23 |
|---|--|---|---|
| Foto 25 – km 179,00 ao 180,00 – Aplicação de lama asfáltica na pista/acostamento. | | Foto 26 – km 179,00 ao 180,00 – PARE/SIGA com serviços de recuperação do pavimento. | |

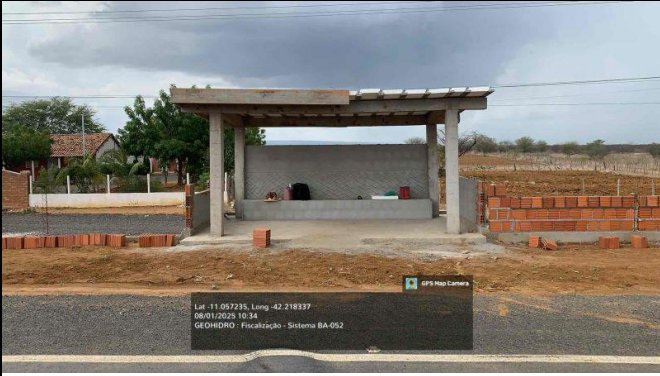
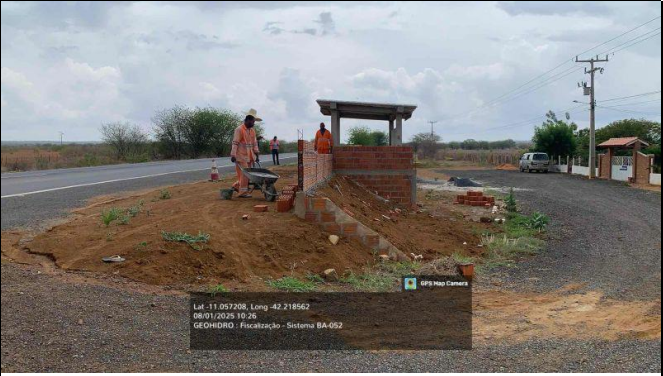
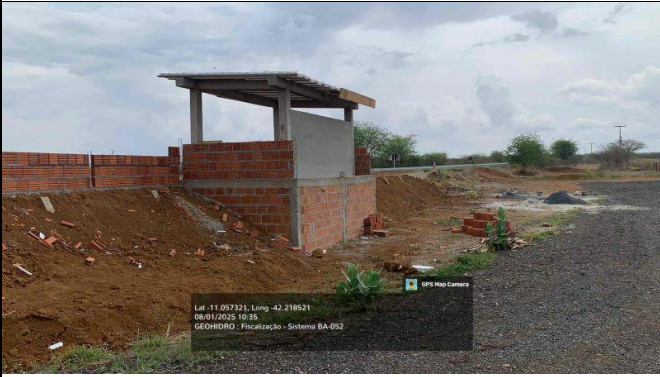
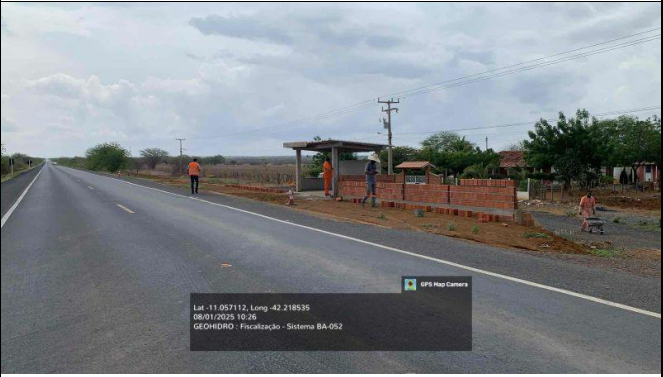
| Rodovia: BA-052 | | RELATÓRIO FOTOGRÁFICO – IMPLANTAÇÃO DO PONTO DE ÔNIBUS E SERVIÇOS DE CONSERVA NA RODOVIA BA-052 | Relatório Nº 23 |
|---|--|---|---|
| Foto 27 – km 400,00 ao 401,00 LE – Obra de construção do novo ponto de ônibus. | | Foto 28 – km 400,00 ao 401,00 LE – Obra de construção do novo ponto de ônibus. | |
| Foto 29 – km 400,00 ao 401,00 LE – Obra de construção do novo ponto de ônibus. | | Foto 30 – km 400,00 ao 401,00 LE – Obra de construção do novo ponto de ônibus. | |

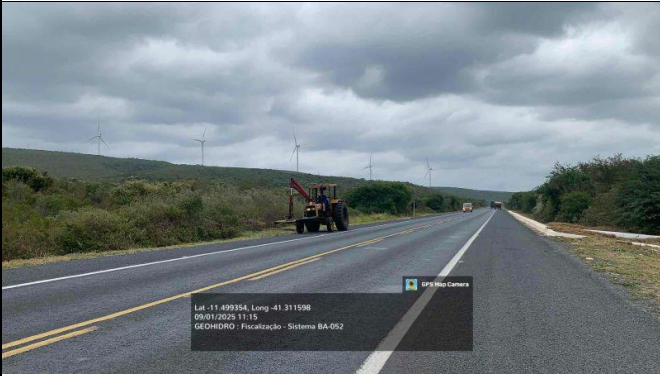
| Rodovia: BA-052 | | RELATÓRIO FOTOGRÁFICO – IMPLANTAÇÃO DO PONTO DE ÔNIBUS E SERVIÇOS DE CONSERVA NA RODOVIA BA-052 | Relatório Nº 23 |
|---|--|---|---|
| Foto 31 – km 287,00 ao 288,00 LD – Serviço de roçada mecanizada. | | Foto 32 – km 459,00 ao 460,00 LD – Serviço de roçada mecanizada. | |

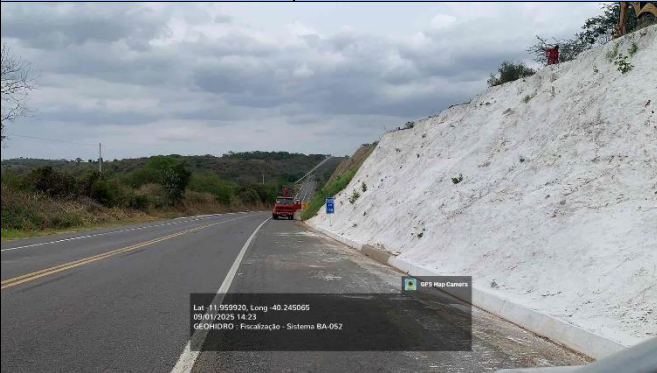
| Rodovia: BA-052<br>Mês de Referência<br>Janeiro/2025 | | RELATÓRIO FOTOGRÁFICO – RECUPERAÇÃO DOS PASSIVOS AMBIENTAIS | Relatório<br>Nº 23 |
|---|--|---|---|
| Foto 33: km 145 LE – Implantação do dispositivo de drenagem e irrigação da hidrossemeadura com carro pipa. | | Foto 34: km 145, 20 LE – Implantação do dispositivo de drenagem. | |

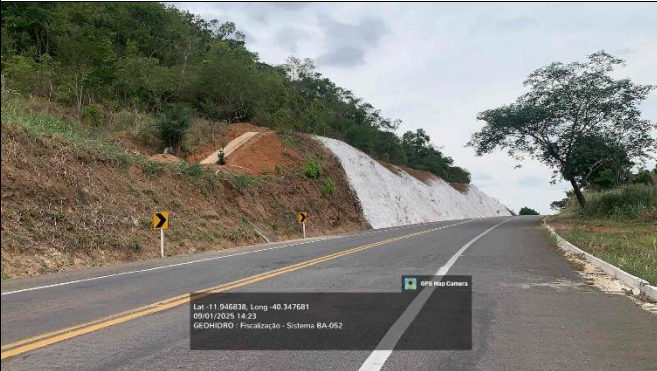
| Rodovia: BA-052<br>Mês de Referência<br>Janeiro/2025 | | RELATÓRIO FOTOGRÁFICO – RECUPERAÇÃO DOS PASSIVOS AMBIENTAIS | Relatório<br>Nº 23 |
|---|--|---|---|
| Foto 35: km157,30 LE – Aplicação de Cal-Jet. | | Foto 36: km173,32 LE – Aplicação de Cal-Jet. | |

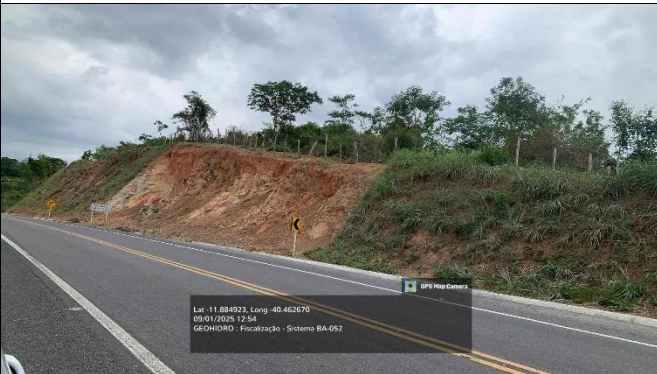
| Rodovia: BA-052<br>Mês de Referência<br>Janeiro/2025 | | RELATÓRIO FOTOGRÁFICO – RECUPERAÇÃO DOS PASSIVOS AMBIENTAIS | Relatório<br>Nº 23 |
|---|--|---|---|
| Foto 37: km 175,90 LD – Limpeza, regularização e implantação do dispositivo de Drenagem. | | Foto 38: km 176,47 LD – Supressão da vegetação e limpeza do talude. | |

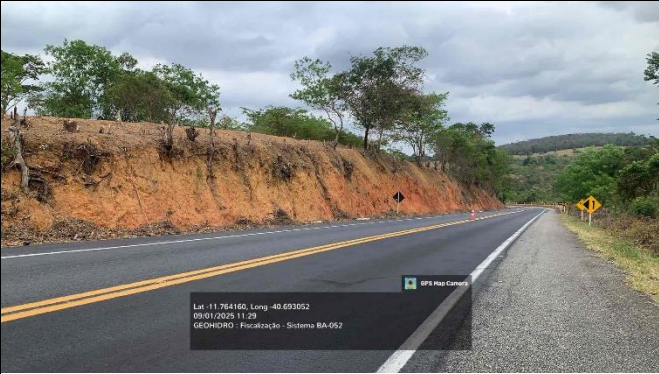
| Rodovia: BA-052<br>Mês de Referência<br>Janeiro/2025 | | RELATÓRIO FOTOGRÁFICO – RECUPERAÇÃO DOS<br>PASSIVOS AMBIENTAIS | Relatório<br>Nº 23 |
|---|--|---|---|
| <b>Foto 39:</b> km 209 LD – Limpeza e regularização do talude. | | <b>Foto 40:</b> km 215 LD – Supressão de vegetação e limpeza do talude. | |

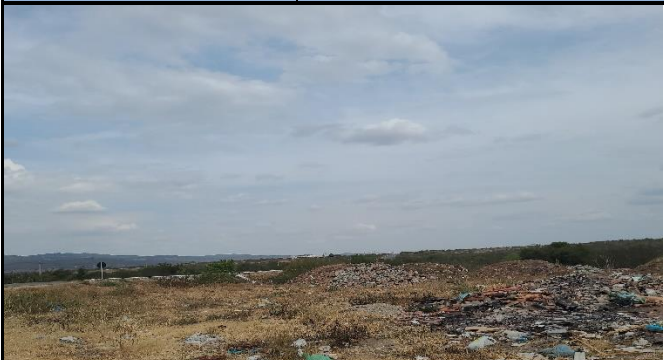
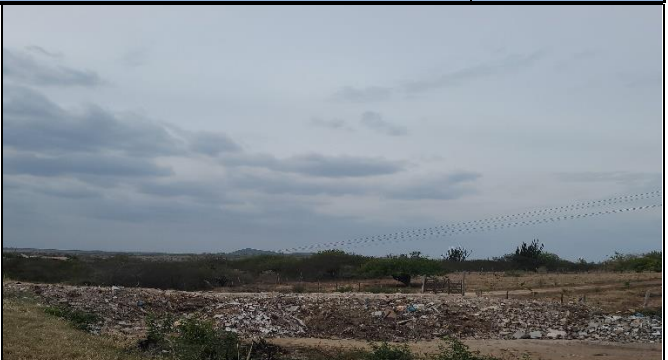
| Rodovia: BA-052<br>Mês de Referência<br>Janeiro/2025 | RELATÓRIO FOTOGRÁFICO | | Relatório<br>Nº 23 |
|---|---|---|---|
| <p>Lat -12.143098° Long -39.779741°<br/>09/01/25 15:17</p> | <p>Lat -12.138782° Long -39.787566°<br/>09/01/25 15:15</p> | <p><b>Foto 41:</b> km 89,30 LE – Disposição irregular de resíduos urbano e resíduos construção civil (RCC).</p> | |

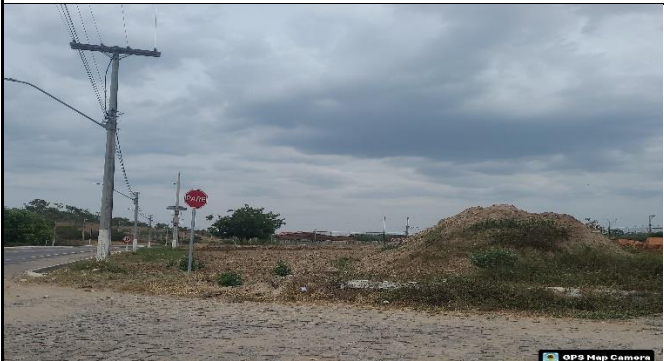
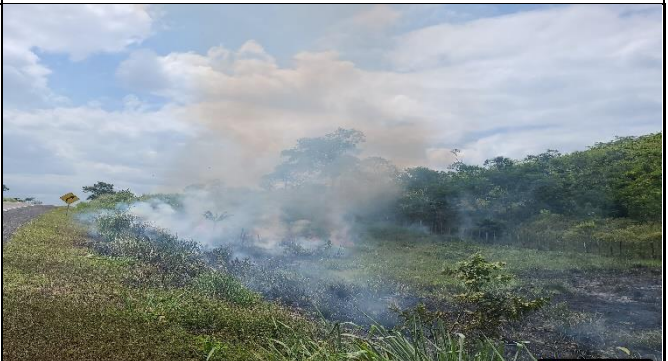
| Rodovia: BA-052<br>Mês de Referência<br>Janeiro/2025 | RELATÓRIO FOTOGRÁFICO | | Relatório<br>Nº 23 |
|---|---|---|---|
| <p>Lat -11.966865° Long -40.162953°<br/>09/01/25 14:43</p> | <p>Lat -11.89249° Long -40.518139°<br/>16/12/24 13:13</p> | <p><b>Foto 43:</b> km 135,10 LE – Disposição irregular de material.</p> | |

| Foto N° | Rodovia | km | Descrição |
|---|---|---|---|
| 43 | BA-052 | 135,10 | Disposição irregular de material. |

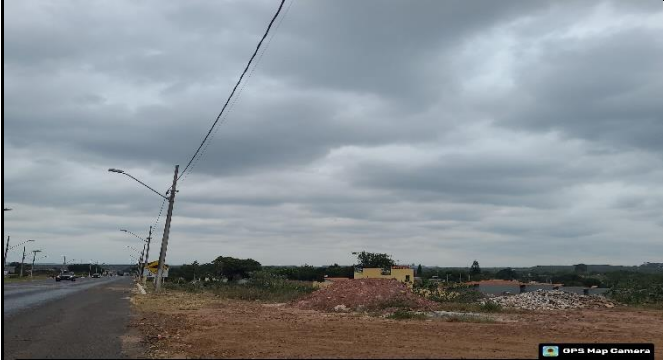
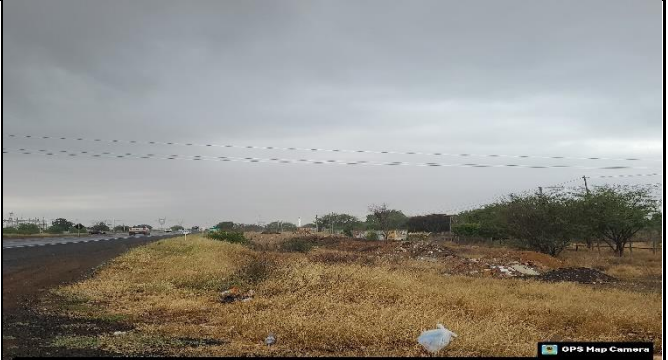
| Rodovia: BA-052<br>Mês de Referência<br>Janeiro/2025 | RELATÓRIO FOTOGRÁFICO | | Relatório<br>Nº 23 |
|---|---|---|---|
| <p>Lat -11.545344° Long -41.173904°<br/>09/01/25 11:31</p> | <p>Lat -11.307903° Long -41.813313°<br/>09/01/25 10:11</p> | <p><b>Foto 45:</b> km 271,90 LE – Disposição irregular de resíduos construção civil (RCC).</p> | |

| Foto N° | Rodovia | km | Descrição |
|---|---|---|---|
| 45 | BA-052 | 271,90 | Disposição irregular de resíduos construção civil(RCC). |

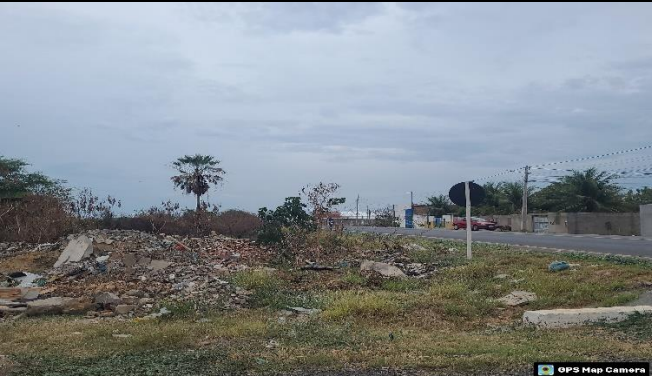
| Rodovia: BA-160<br>Mês de Referência<br>Janeiro/2025 | | RELATÓRIO FOTOGRÁFICO | Relatório<br>Nº 23 |
|---|--|---|---|
| <p>Foto 53: BA 160 – km 166,00 LE – Disposição irregular de resíduos da construção civil (RCC).</p> | | <p>Foto 54: BA 160 – km 166,30 LD – Disposição irregular de material.</p> | |

| Foto N° | Rodovia | km | Descrição |
|---|---|---|---|
| 53 | BA-160 | 166,00 | Disposição irregular de resíduos construção civil(RCC). |

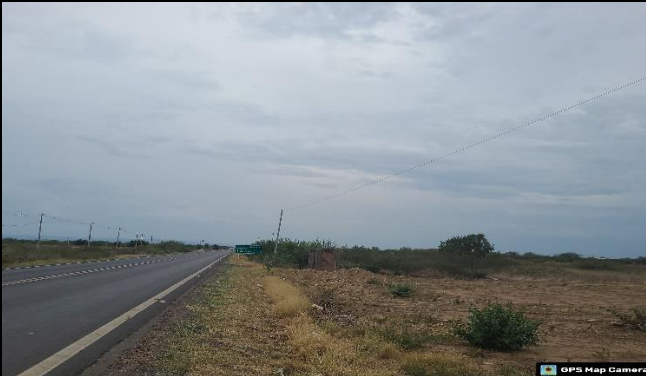
| Foto N° | Rodovia | km | Descrição |
|---|---|---|---|
| 54 | BA-160 | 166,30 | Disposição irregular de material. |

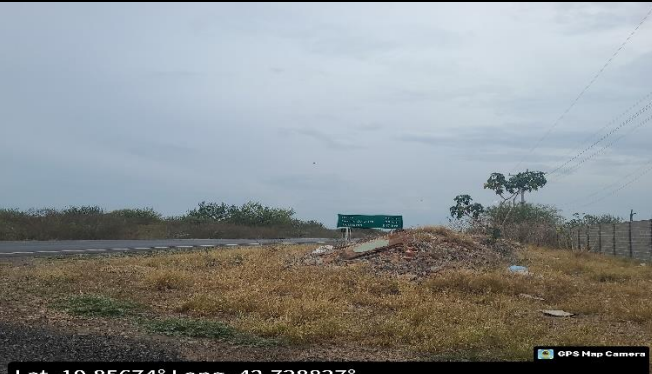
| Rodovia: BA-160<br>Mês de Referência<br>Janeiro/2025 | | RELATÓRIO FOTOGRÁFICO | Relatório<br>Nº 23 |
|---|--|---|---|
| <p>Foto 55: BA 160 – km 168 LD – Disposição irregular de resíduos da construção civil (RCC).</p> | | <p>Foto 56: BA 160 – km 169,20 LD – Disposição irregular de resíduos sólidos urbano e resíduos construção civil (RCC).</p> | |

| Foto N° | Rodovia | km | Descrição |
|---|---|---|---|
| 55 | BA-160 | 168,00 | Disposição irregular de resíduos construção civil(RCC). |

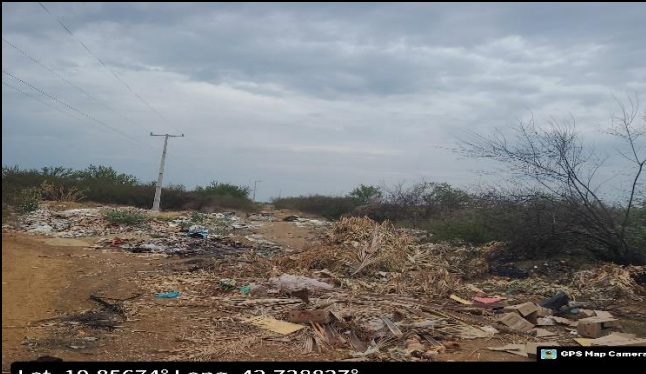
| Foto N° | Rodovia | km | Descrição |
|---|---|---|---|
| 56 | BA-160 | 169,20 | Disposição irregular de resíduos urbano e resíduos construção civil(RCC). |

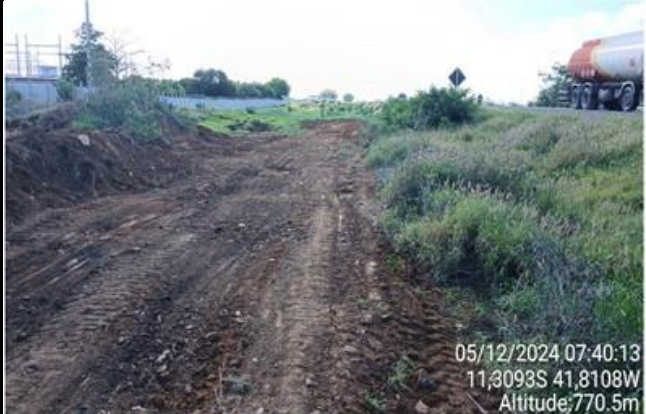
| Rodovia: BA-052/160<br>Mês de Referência<br>Janeiro/2025 | | RELATÓRIO FOTOGRÁFICO AÇÕES SOCIAIS | Relatório<br>Nº 23 |
|---|--|---|---|
| Foto 61: Km 347,5 – Notificação à CHESF por uso irregular da faixa de domínio. | | Foto 62: Km 426 – Notificação à prefeitura municipal de Itaguaçu por iniciar obra sem encaminhar projeto para análise e apreciação. | |

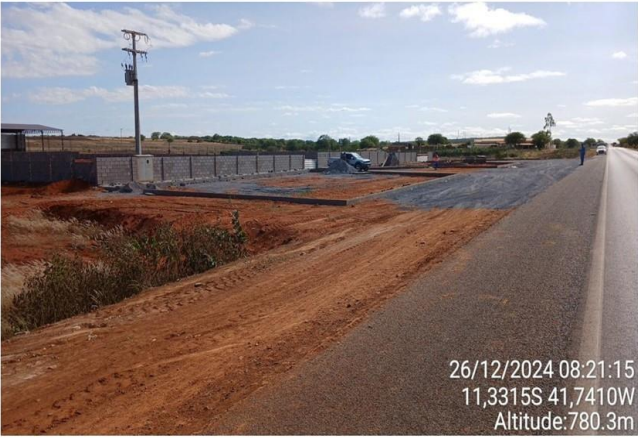
| Rodovia: BA-052/160<br>Mês de Referência<br>Janeiro/2025 | RELATÓRIO FOTOGRÁFICO AÇÕES SOCIAIS | | Relatório<br>Nº 23 |
|---|---|---|---|
| <p>26/12/2024 08:21:15<br/>11,3315S 41,7410W<br/>Altitude:780.3m</p> | <p>27/12/2024 18:05:38<br/>11,2734S 41,8690W<br/>Altitude:663.1m</p> | <p><b>Foto 63:</b> Km 339,3 - Notificação ao Senhor Mateus Heckler por iniciar obra sem encaminhar projeto para análise e apreciação.</p> | <p><b>Foto 64:</b> Km 355 – Notificação ao Parque Aquático Acquavile por utilizar a faixa de domínio como estacionamento de forma inadequada.</p> |
