**APOIO ÀS ATIVIDADES DE FISCALIZAÇÃO DA  
CONCESSÃO DO SISTEMA VIÁRIO BA-052**

**RELATÓRIO MENSAL DE FISCALIZAÇÃO  
ABRIL/2024**

**FISCALIZADOR DE RODOVIAS – GEOHIDRO  
CONSULTORIA SOCIEDADE SIMPLES LTDA.**

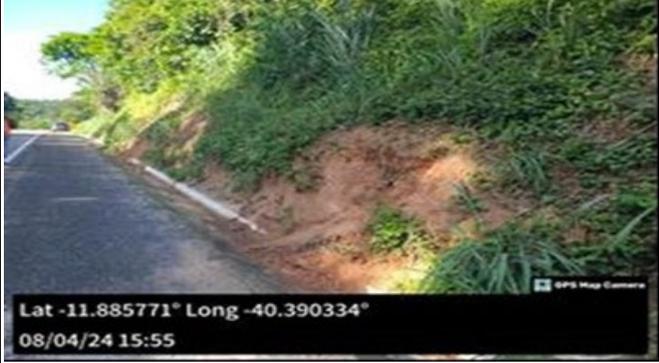
<p>Lat -11.882951° Long -40.457879° 09/04/24 11:19</p>	<p><b>Foto 1</b> – km 166,13 LD – Drenagem suja de material com necessidade de limpeza.</p> <p><b>Foto 2</b> – km 176,47 LD – Drenagem suja de material com necessidade de limpeza.</p>

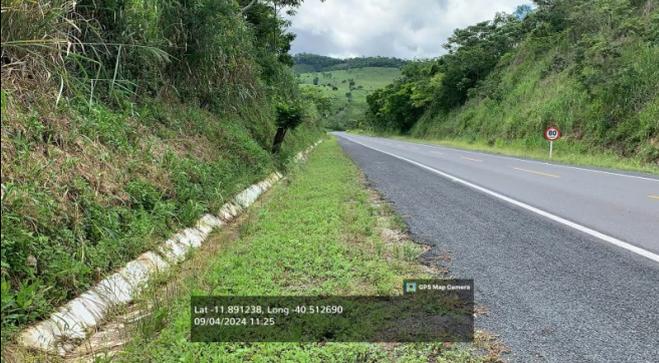
<p>Lat -11.833364, Long -40.581057 11/04/2024 11:48</p>	<p><b>Foto 3</b> – km 182,14 LD – Drenagem suja de material com necessidade de limpeza.</p> <p><b>Foto 4</b> – km 193,26 LE – Drenagem danificada com necessidade de reparo.</p>

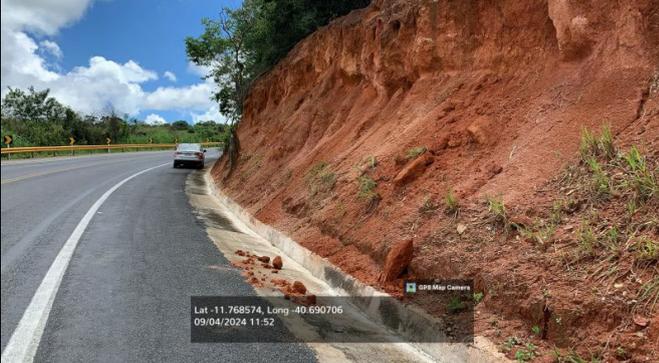
<p>Lat -11.763964, Long -40.693837 09/04/2024 11:54</p>	<p><b>Foto 5</b> – km 208,72 LD – Drenagem suja de material com necessidade de limpeza.</p> <p><b>Foto 6</b> – km 209,29 LD – Drenagem suja de material com necessidade de limpeza.</p>

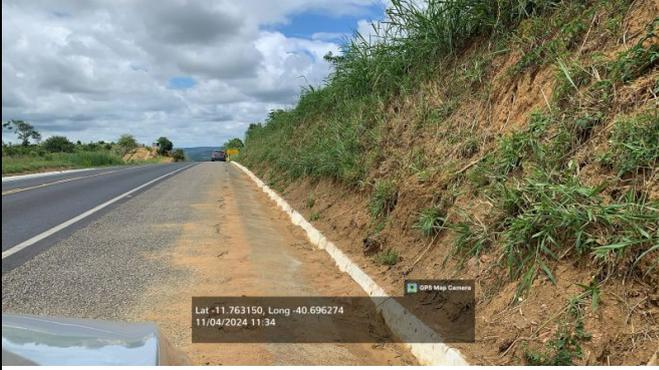
<p>Lat: -11.755003, Long: -40.712927 11/04/2024 11:31</p>	<p><b>Foto 7</b> – km 209,60 LE – Drenagem suja de material com necessidade de limpeza e acostamento danificado com necessidade de reparo.</p> <p><b>Foto 8</b> – km 211,66 LD – Drenagem danificada com necessidade de reparo.</p>

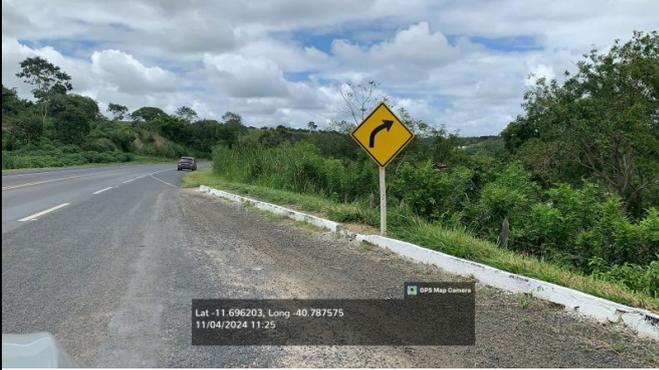
<p>Lat: -11.637942, Long: -40.971889 11/04/2024 10:51</p>	<p><b>Foto 9</b> – km 214,40 LE – Drenagem danificada com necessidade de reparo.</p> <p><b>Foto 10</b> – km 246,26 LE – Drenagem danificada com necessidade de reparo.</p>

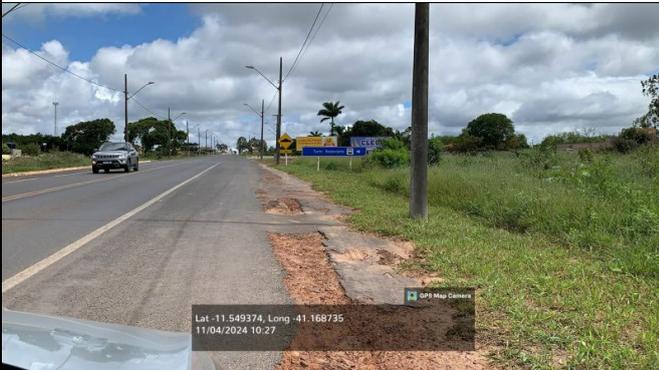
<p>Lat: -11.548788, Long: -41.169590 11/04/2024 10:25</p>	<p><b>Foto 11</b> – km 269,96 LD – Acostamento danificado com necessidade de reparo e implantação de drenagem.</p> <p><b>Foto 12</b> – km 270,07 LE – Acesso com necessidade de “limpa rodas”.</p>

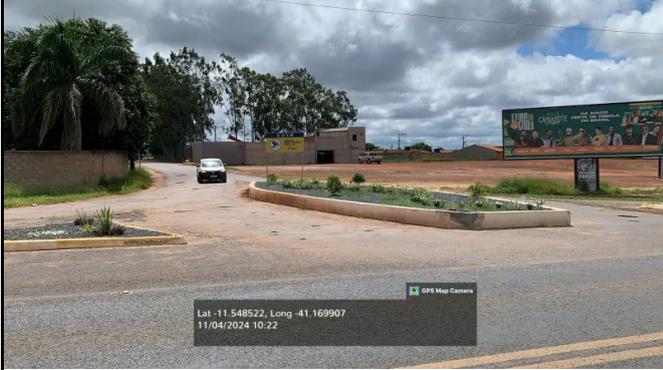
<p>Lat: -11.544778, Long: -41.174684 11/04/2024 10:17</p>	<p><b>Foto 13</b> – km 270,11 LD – Painelas no pavimento do entroncamento de acesso a Morro do Chapéu.</p> <p><b>Foto 14</b> – km 271,00 LE – Painelas no acostamento de acesso a Morro do Chapéu com necessidade de reparo.</p>

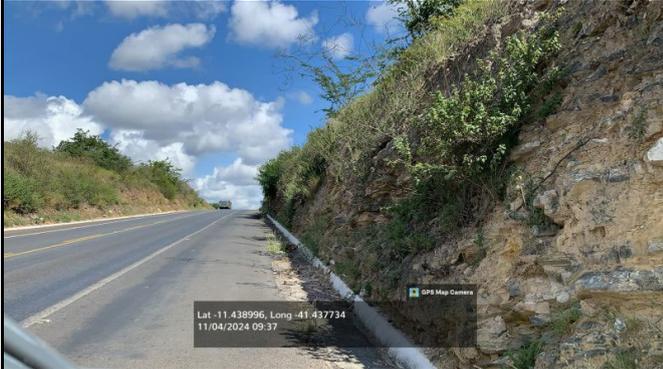
<p>Lat: -11.412056, Long: -41.501924 11/04/2024 09:26</p>	<p><b>Foto 15</b> – km 303,66 LD – Drenagem suja de material com necessidade de limpeza.</p> <p><b>Foto 16</b> – km 311,28 LD – Sinalização vertical indicativa danificada com necessidade de reparo.</p>

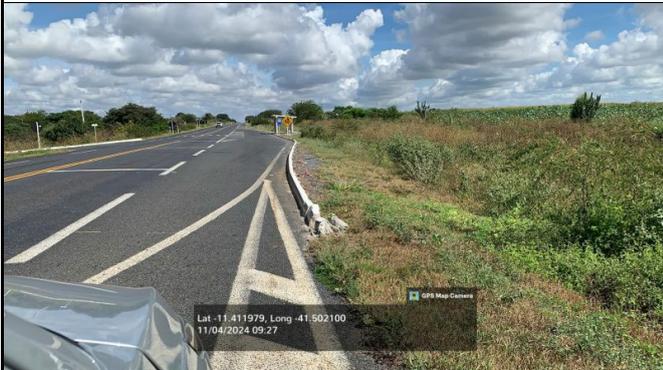
<p>Lat: -11.411857, Long: -41.502669 11/04/2024 09:28</p>	<p><b>Foto 17</b> – km 311,30 LD – Drenagem danificada com necessidade de reparo.</p> <p><b>Foto 18</b> – km 311,80 LE – Drenagem danificada com necessidade de reparo.</p>

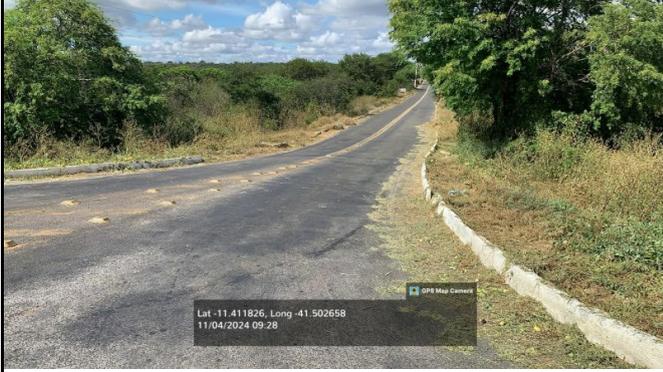
<p>Lat -11.399354, Long -41.528157 11/04/2024 09:23</p>	<p><b>Foto 19</b> – km 311,82 LE – Drenagem danificada com necessidade de reparo.</p> <p><b>Foto 20</b> – km 314,46 LD – Drenagem danificada com necessidade de reparo.</p>

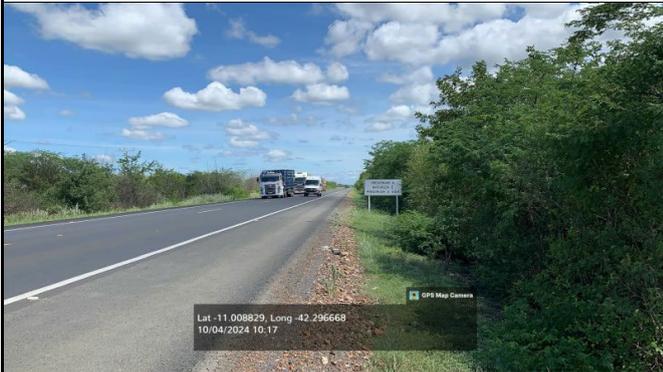
<p>Lat -10.984337, Long -42.343772 10/04/2024 10:29</p>	<p><b>Foto 21</b> – km 410,14 LD – Vegetação sem atender aos parâmetros de desempenho.</p> <p><b>Foto 22</b> – km 415,99 LD – Panela no pavimento com necessidade de reparo.</p>

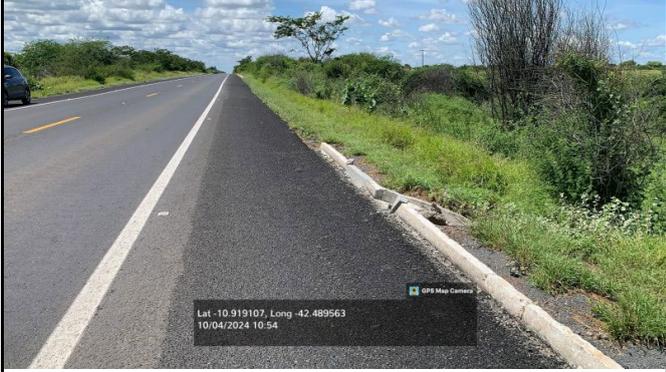
<p>GPS Map Camera                      Lat -10.908266, Long -42.513558                      10/04/2024 10:59</p>	<p><b>Foto 25</b> – km 433,48 LE – Drenagem danificada com necessidade de reparo. <b>Foto 26</b> – km 436,40 LE – Drenagem danificada com necessidade de reparo.</p>

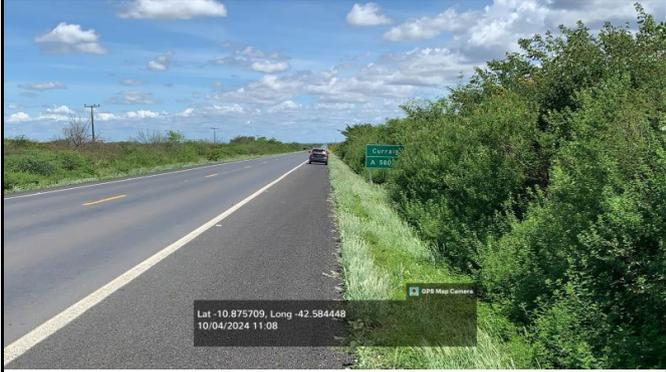
<p><b>Foto 27</b> – km 444,91 LD – Vegetação sem atender aos parâmetros de desempenho.</p>

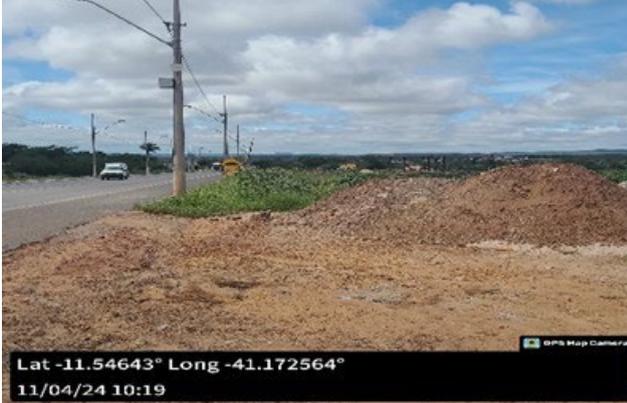
<p><b>Foto 39:</b> km 270,53 LE – Depósito irregular de resíduos construção civil (RCC).</p>	<p><b>Foto 40:</b> km 271,15 LD – Depósito irregular de resíduos construção civil (RCC).</p>

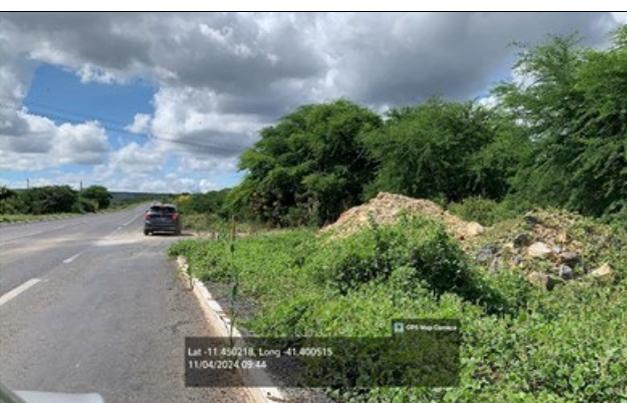
<p><b>Foto 41:</b> km 299,29 LE – Depósito irregular de resíduos construção civil (RCC).</p>	<p><b>Foto 42:</b> KM 354,90 LE – Depósito irregular de resíduos sólidos e resíduos construção civil (RCC).</p>

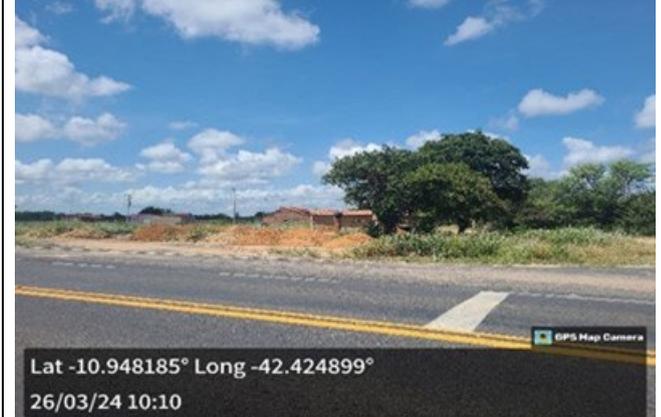
<p>Lat -10.948185° Long -42.424899°                  26/03/24 10:10</p>	<p><b>Foto 44:</b> km 425,95 LE – Depósito irregular de resíduos construção civil (RCC).</p>

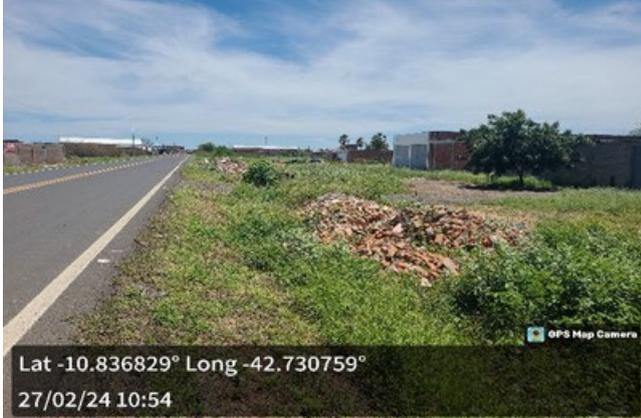
<p>Lat -10.838502° Long -42.730473° 10/04/24 16:26</p>	<p><b>Foto 46:</b> BA 160 – km 162 LD – Depósito irregular de resíduos construção civil (RCC).</p> <p><b>Foto 47:</b> BA 160 – km 163,5 LE – Depósito irregular de resíduos construção civil (RCC).</p>

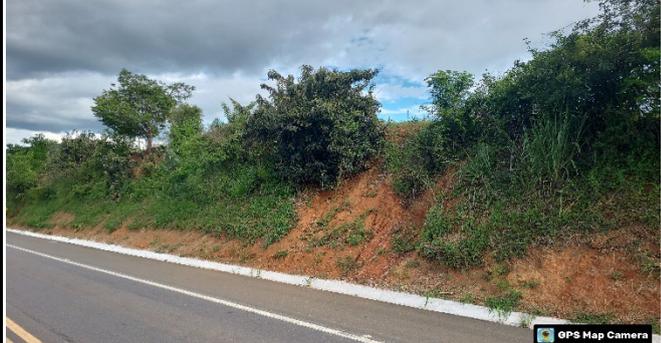
<p data-bbox="880 622 1238 689">Lat -11.962633° Long -40.23327° 27/03/24 13:03</p>	
<p>Foto 55: km 143,10 LE – Talude com processo erosivo.</p>	<p>Foto 56: km 143,80 LE – Talude com processo erosivo.</p>

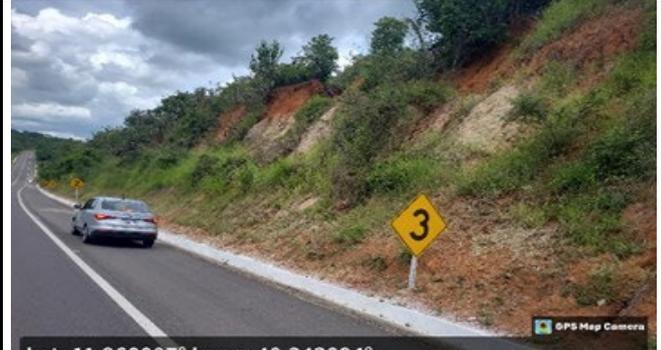
<p data-bbox="880 1126 1238 1193">Lat -11.964365° Long -40.277751° 27/03/24 12:53</p>	
<p>Foto 57: km 144,85 LE – Talude com processo erosivo.</p>	<p>Foto 58: km 148,50 LE – Talude com processo erosivo.</p>

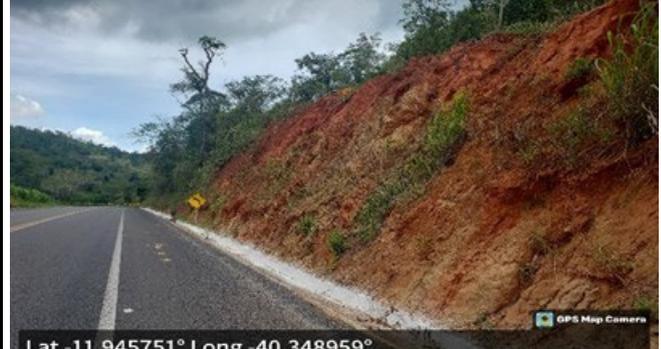
<p data-bbox="880 1610 1238 1677">Lat -11.885771° Long -40.390334° 08/04/24 15:55</p>	
<p>Foto 59: km 157,20 LE – Talude com processo erosivo.</p>	<p>Foto 60: km 166,13 LD – Talude com processo erosivo, com carreamento de material.</p>

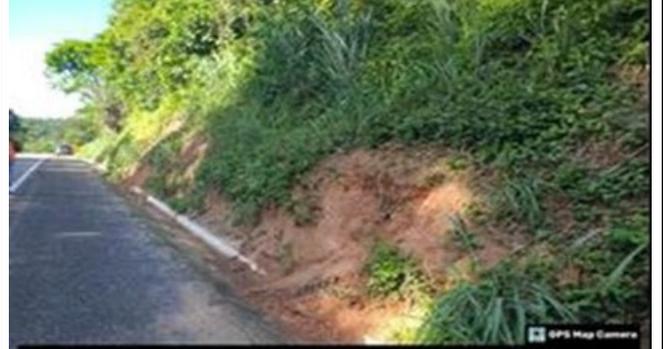
Para o item *"Ausência total de material resultante de deslizamento ou erosões a menos de quatro metros das faixas de rolamento."* Em visita técnica, foi avaliado e evidenciado pelas fotos 60, 64, 70, 71 e 81, a existência de material resultante

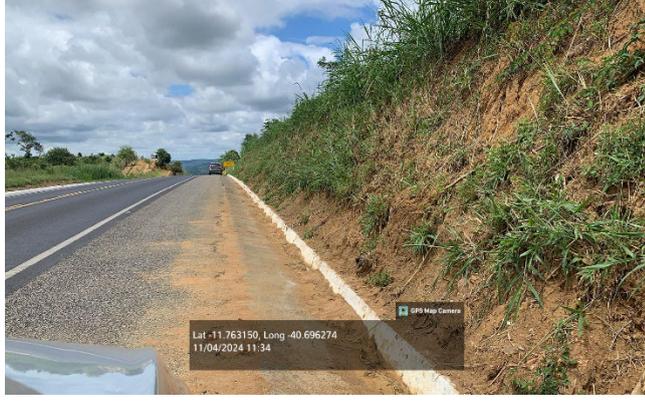
<p><b>Foto 71:</b> km 209,72 LE – Talude com processo erosivo, com carreamento de material para o sistema de drenagem.</p> <p><b>Foto 72:</b> km 209,83 LD – Talude com processo erosivo.</p>

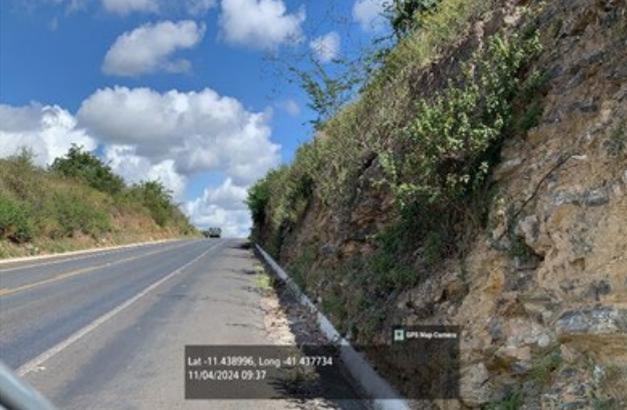
<p><b>Foto 81:</b> km 303,66 LE – Talude com deslocamento e queda de blocos.</p>

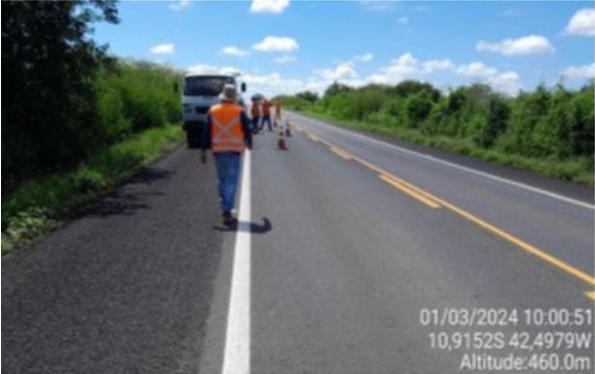
<p>01/03/2024 10:01:15 10,9153S 42,4978W Altitude:459.0m</p>		
<p><b>Foto: 84</b> Km 434,8 – Trabalhadores realizando serviço sem a utilização da sinalização preventiva adequada.</p>	<p><b>Foto: 85</b> Km 434,8 - Abordagem para alertar dos riscos de realizar serviços na rodovia sem a utilização da sinalização preventiva.</p>

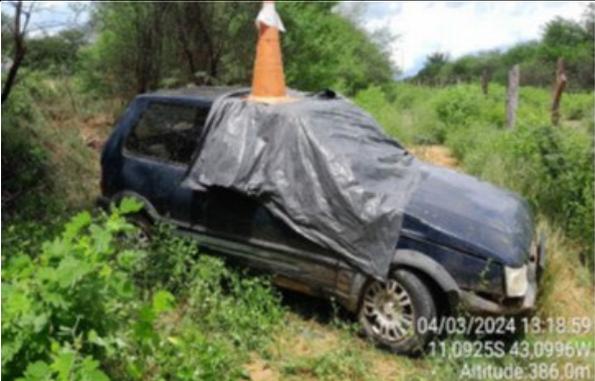
<p>04/03/2024 14:42:22 11,0925S 43,0991W Altitude:397.0m</p>		
<p><b>Foto: 86</b> Km 346,7 – Sinalização para retirada de veículo que saiu da pista.</p>	<p><b>Foto: 87</b> Km 346,7 - Abordagem para alertar da necessidade de sinalização adequada para retirada de veículo que saiu da pista.</p>

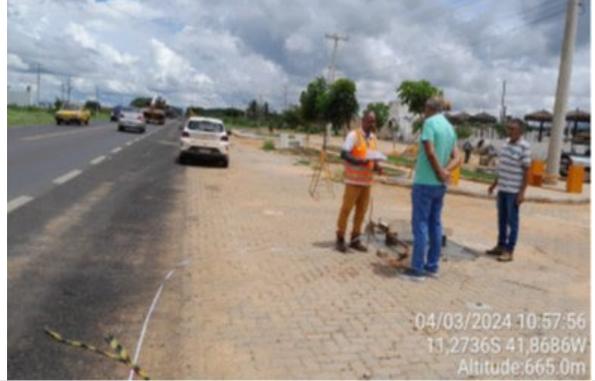
<p><b>Foto: 88</b> km 355 – Notificação ao Parque Aquaville por construção de base para instalação de totem, estrutura que não faz parte do projeto inicial.</p>	<p><b>Foto: 89</b> km 85 –Notificação a prefeitura de Ipirá por realização de terraplenagem na rotatória da cidade.</p>

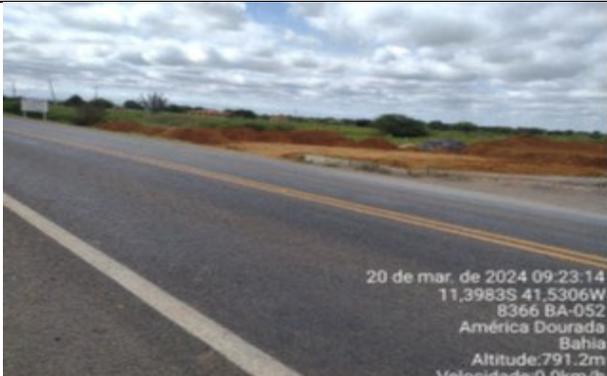
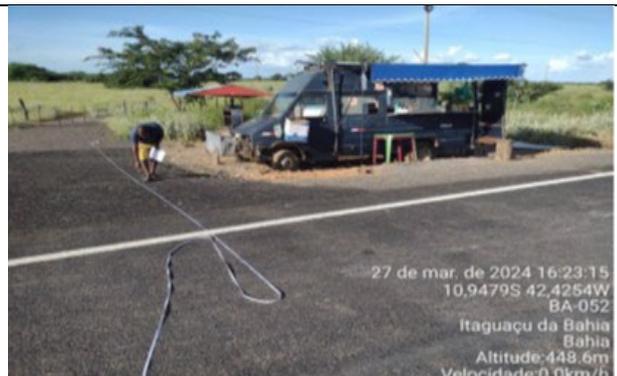
<p>20 de mar. de 2024 09:23:14 11,3983S 41,5306W 8366 BA-052 América Dourada Bahia Altitude:791.2m Velocidade:0.0km/h</p>	<p><b>Foto: 92 Km 418</b> - Notificação ao senhor Fernando por realizar terraplanagem e escavação sem autorização.</p> <p><b>Foto: 93 Km 315.1</b> – Notificação ao senhor Reinan Mendes por realização de terraplanagem sem autorização.</p>

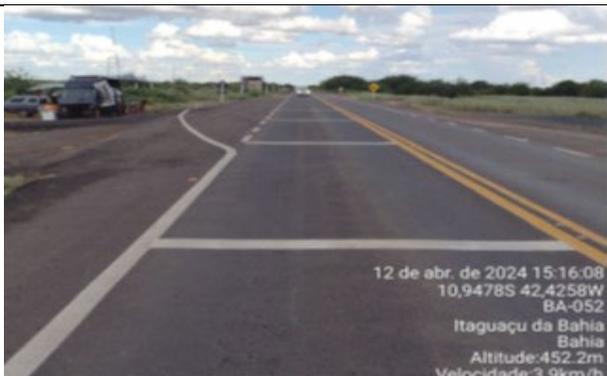
<p>12 de abr. de 2024 15:16:08 10,9478S 42,4258W BA-052 Itaguaçu da Bahia Bahia Altitude:452.2m Velocidade:3.9km/h</p>	<p><b>Foto: 94 Km 426</b> - Notificação ao Senhor Adailton Lino de Souza por comercialização num trailer na faixa de domínio.</p> <p><b>Foto: 95 Km 426</b> - Notificação ao Senhor Adailton Lino de Souza por comercialização num trailer na faixa de domínio.</p>

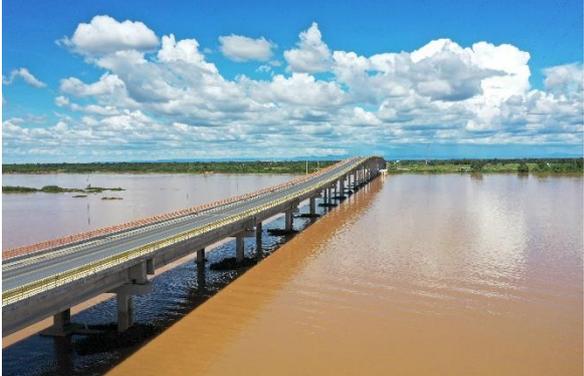
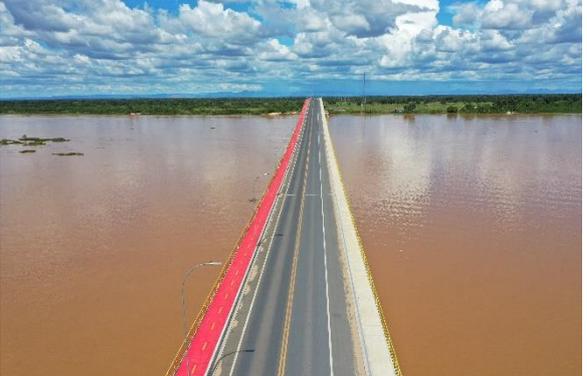
<p><b>Foto 1</b> – Ponte sobre Rio São Francisco (Vista lateral) da extensão da OAE.</p> <p><b>Foto 2</b> – Ponte sobre Rio São Francisco (Vista superior) sentido a Xique-Xique.</p>

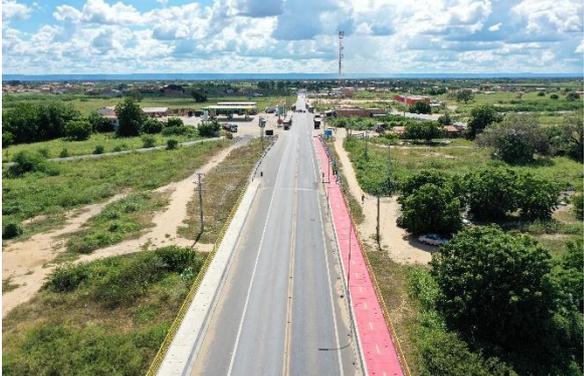
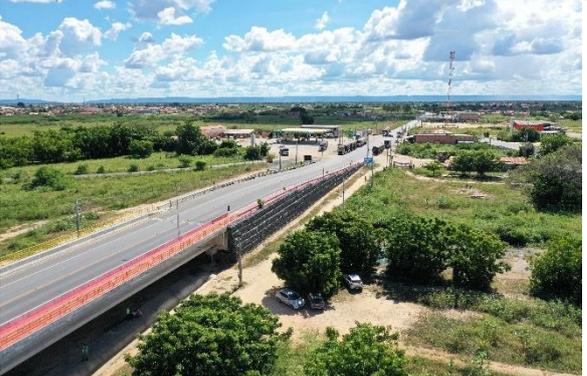
<p><b>Foto 3</b> – Ponte sobre Rio São Francisco (Vista superior) sentido a Barra.</p> <p><b>Foto 4</b> – Ponte sobre Rio São Francisco (Vista lateral) da estabilização em Gabião.</p>

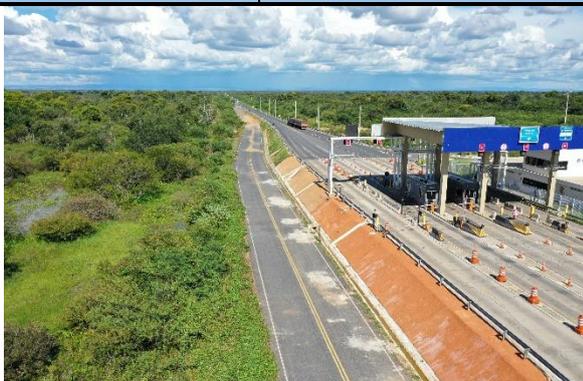
Foto 7 – Praça de Pedágio (Vista lateral) do talude de aterro.
