## **APOIO ÀS ATIVIDADES DE FISCALIZAÇÃO DA CONCESSÃO DO SISTEMA VIÁRIO BA-052**

### **RELATÓRIO MENSAL DE FISCALIZAÇÃO** ABRIL/2025

**APOIO ÀS ATIVIDADES DE FISCALIZAÇÃO DA CONCESSÃO DO SISTEMA VIÁRIO BA-052**

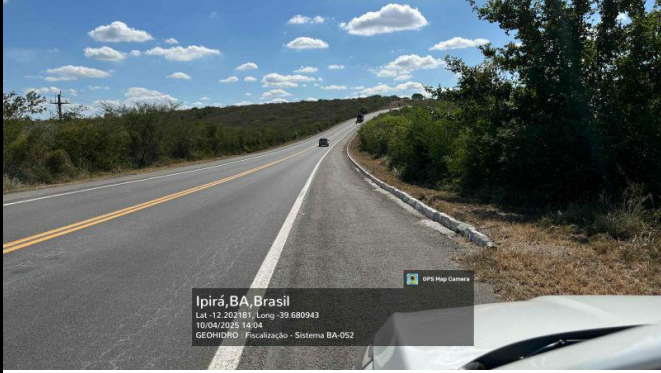
| Rodovia: BA-052<br>Mês de Referência<br>Abril/2025 | RELATÓRIO FOTOGRÁFICO | | Relatório<br>Nº 26 |
|---|---|---|---|
| <p>Ipirá, BA, Brasil<br/>Lat -12.202181, Long -39.680943<br/>10/04/2025 14:04<br/>GEOHIDRO - Fiscalização - Sistema BA-052</p> | <p>Ipirá, BA, Brasil<br/>Lat -12.184504, Long -39.708581<br/>10/04/2025 14:01<br/>GEOHIDRO - Fiscalização - Sistema BA-052</p> | <p><b>Foto 01</b> – km 76,74 LD – Drenagem danificada com necessidade de reparo.</p> | |

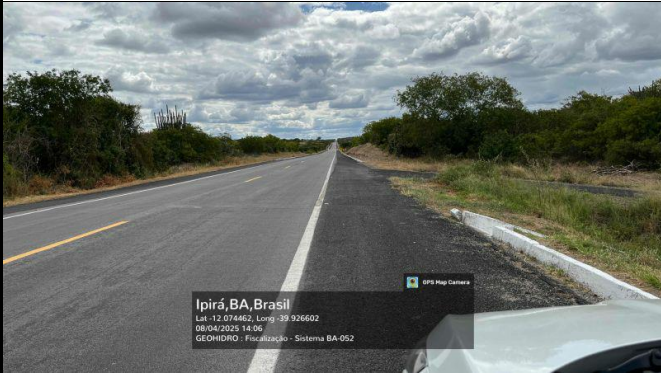
| Rodovia: BA-052<br>Mês de Referência<br>Abril/2025 | RELATÓRIO FOTOGRÁFICO | | Relatório<br>Nº 26 |
|---|---|---|---|
| <p>Ipirá, BA, Brasil<br/>Lat -12.074642, Long -39.926602<br/>08/04/2025 14:06<br/>GEOHIDRO - Fiscalização - Sistema BA-052</p> | <p>Lat -11.955690, Long -40.308693<br/>10/04/2025 12:08<br/>GEOHIDRO - Fiscalização - Sistema BA-052</p> | <p><b>Foto 03</b> – km 107,10 LD – Drenagem danificada com necessidade de reparo.</p> | |

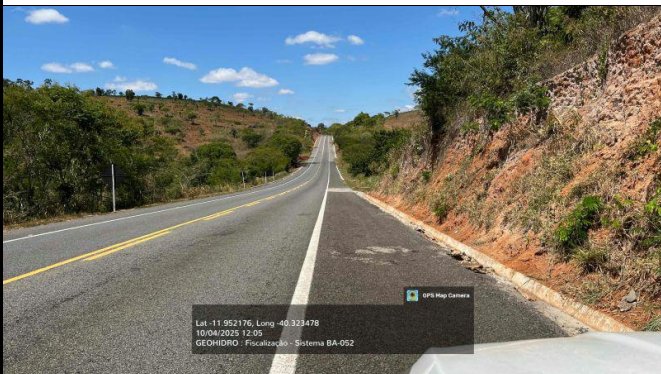
| Rodovia: BA-052<br>Mês de Referência<br>Abril/2025 | RELATÓRIO FOTOGRÁFICO | | Relatório<br>Nº 26 |
|---|---|---|---|
| <p>Lat -11.952176, Long -40.323478<br/>10/04/2025 12:09<br/>GEOHIDRO - Fiscalização - Sistema BA-052</p> | <p>Lat -11.883583, Long -40.430476<br/>10/04/2025 11:43<br/>GEOHIDRO - Fiscalização - Sistema BA-052</p> | <p><b>Foto 05</b> – km 154,18 LE – Drenagem danificada com necessidade de reparo.</p> | |

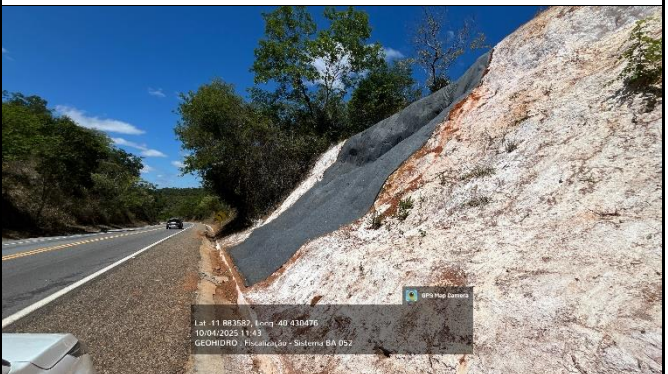
| Rodovia: BA-052<br>Mês de Referência<br>Abril/2025 | RELATÓRIO FOTOGRÁFICO | | Relatório<br>Nº 26 |
|---|---|---|---|
| <p><b>Foto 06</b> – km 171,37 LE – Drenagem suja com necessidade de limpeza.</p> | | | |

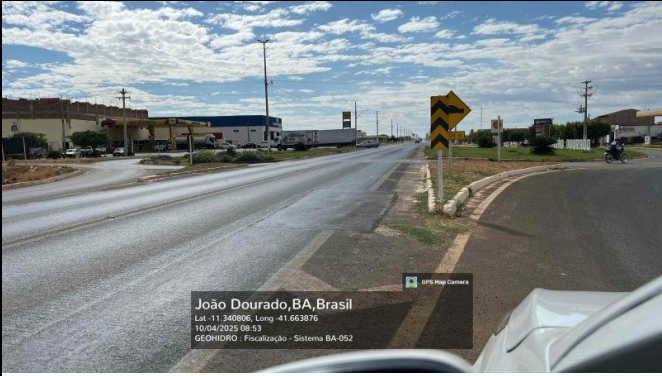
| Rodovia: BA-052<br>Mês de Referência<br>Abril/2025 | RELATÓRIO FOTOGRÁFICO | | Relatório<br>Nº 26 |
|---|---|--|---|
| <p><b>Foto 07</b> – km 330,70 LE – Ausência de sinalização horizontal (pintura) do bordo na pista.</p> | <p><b>Foto 08</b> – km 350,54 LE – Ausência de sinalização horizontal (pintura) do bordo na pista.</p> | | |

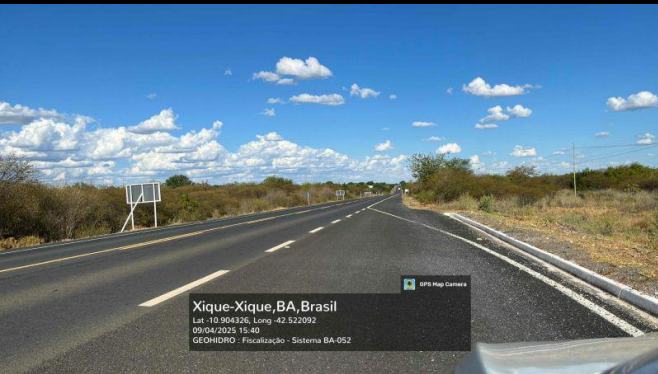
| Rodovia: BA-052 | | RELATÓRIO FOTOGRÁFICO | Relatório<br>Nº 26 |
|---|--|---|---|
| Foto 13 – km 437,38 LE – Ausência de sinalização vertical de “dê a preferência”. | | Foto 14 – km 438,00 LD – Ausência de sinalização vertical de “dê a preferência”. | |

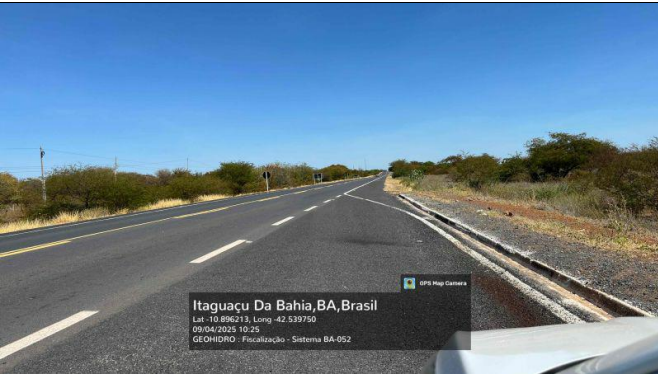
| Rodovia: BA-052 | | RELATÓRIO FOTOGRÁFICO | Relatório<br>Nº 26 |
|---|--|---|---|
| Foto 15 – km 439,50 LD – Ausência de sinalização vertical de “dê a preferência”. | | Foto 16 – km 444,04 LD – Ausência de sinalização vertical de “dê a preferência”. | |

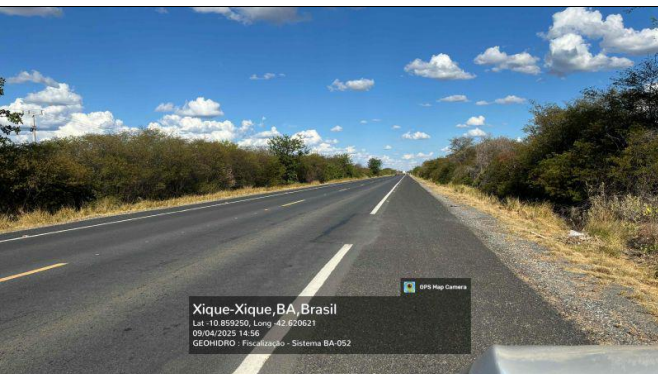
| Rodovia: BA-052 | | RELATÓRIO FOTOGRÁFICO | Relatório<br>Nº 26 |
|---|--|---|---|
| Foto 17 – km 449,26 LE – Ausência de sinalização horizontal (pintura) do bordo na pista. | | Foto 18 – km 450,51 LD – Ausência de sinalização vertical de “dê a preferência”. | |

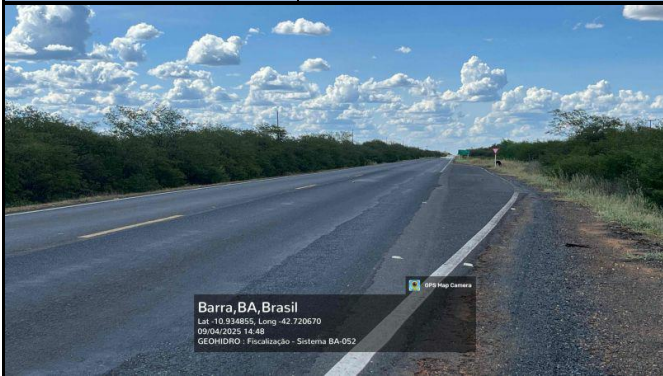
| Rodovia: BA-160 | | RELATÓRIO FOTOGRÁFICO | Relatório<br>Nº 26 |
|---|--|---|---|
| Foto 19 – km 177,42 LE – Ausência de sinalização horizontal (pintura) do bordo na pista. | | Foto 20 – km 186,98 LE – Ausência de sinalização vertical de “dê a preferência”. | |

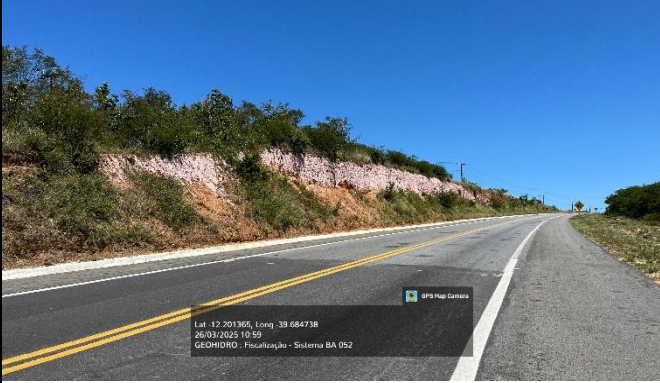
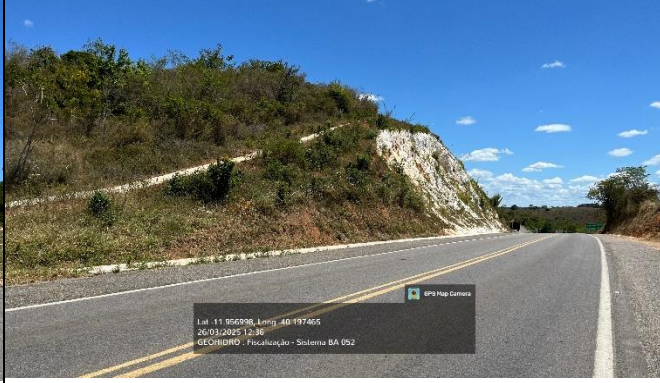
| Rodovia: BA-052<br>Mês de Referência<br>Abril/2025 | <b>RELATÓRIO FOTOGRÁFICO – RECUPERAÇÃO DOS PASSIVOS AMBIENTAIS</b> | | Relatório<br>Nº 26 |
|---|---|---|---|
| <p>Lat: -12.201365, Long: -39.684738<br/>26/03/2025 10:59<br/>GEOHIDRO - Fiscalização - Sistema BA 052</p> | <p>Lat: -11.955098, Long: -40.197465<br/>26/03/2025 12:36<br/>GEOHIDRO - Fiscalização - Sistema BA 052</p> | <p><b>Foto 01:</b> km 77,00 LE – Intervenção realizada na 2ª etapa de recuperação dos passivos ambientais. Aplicação de cal-jet.</p> | <p><b>Foto 02:</b> km 139,50 LE – Intervenção realizada na 2ª etapa de recuperação dos passivos ambientais. Implantação do dispositivo de drenagem e aplicação de cal-jet.</p> |

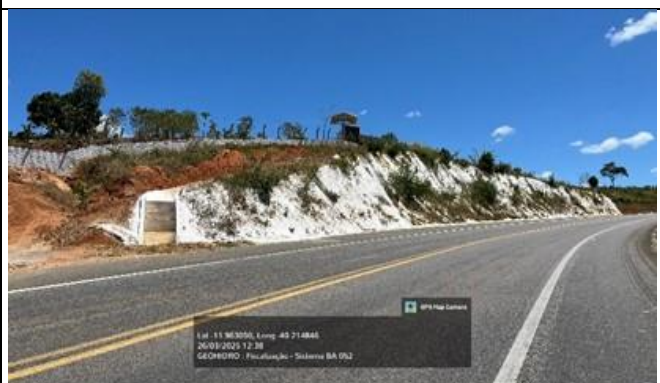
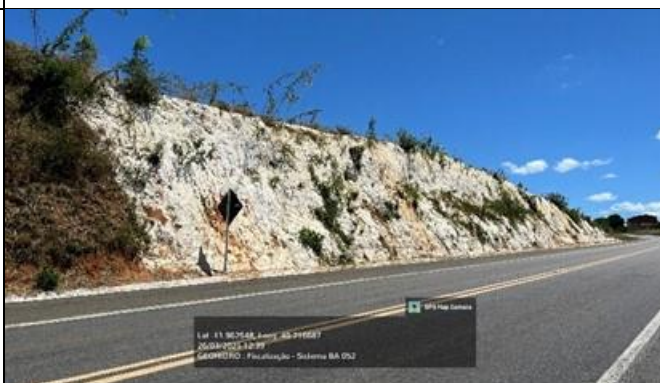
| Rodovia: BA-052<br>Mês de Referência<br>Abril/2025 | <b>RELATÓRIO FOTOGRÁFICO – RECUPERAÇÃO DOS PASSIVOS AMBIENTAIS</b> | | Relatório<br>Nº 26 |
|---|---|---|---|
| <p>Lat: -11.963066, Long: -40.214865<br/>26/03/2025 12:38<br/>GEOHIDRO - Fiscalização - Sistema BA 052</p> | <p>Lat: -11.962548, Long: -40.215557<br/>26/03/2025 12:39<br/>GEOHIDRO - Fiscalização - Sistema BA 052</p> | <p><b>Foto 03:</b> km 141,50 LE – Intervenção realizada na 2ª etapa de recuperação dos passivos ambientais. Implantação do dispositivo de drenagem e cal-jet.</p> | <p><b>Foto 04:</b> km 141,73 LE – Intervenção realizada na 2ª etapa de recuperação dos passivos ambientais. Implantação do dispositivo de drenagem e aplicação de cal-jet.</p> |

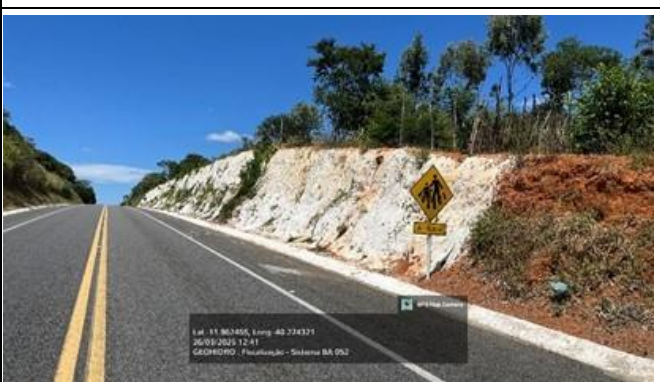
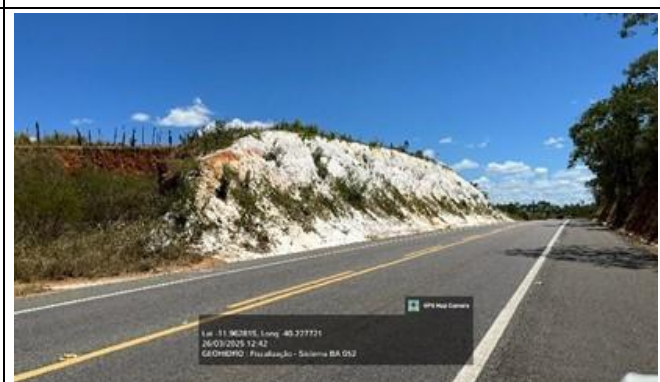
| Rodovia: BA-052<br>Mês de Referência<br>Abril/2025 | <b>RELATÓRIO FOTOGRÁFICO – RECUPERAÇÃO DOS PASSIVOS AMBIENTAIS</b> | | Relatório<br>Nº 26 |
|---|---|---|---|
| <p>Lat: -11.963485, Long: -40.224321<br/>26/03/2025 12:41<br/>GEOHIDRO - Fiscalização - Sistema BA 052</p> | <p>Lat: -11.963816, Long: -40.227721<br/>26/03/2025 12:42<br/>GEOHIDRO - Fiscalização - Sistema BA 052</p> | <p><b>Foto 05:</b> km 142,60 LE – Intervenção realizada na 2ª etapa de recuperação dos passivos ambientais. Aplicação de cal-jet.</p> | <p><b>Foto 06:</b> km 143,00 LD – Intervenção realizada na 2ª etapa de recuperação dos passivos ambientais. Aplicação de cal-jet.</p> |

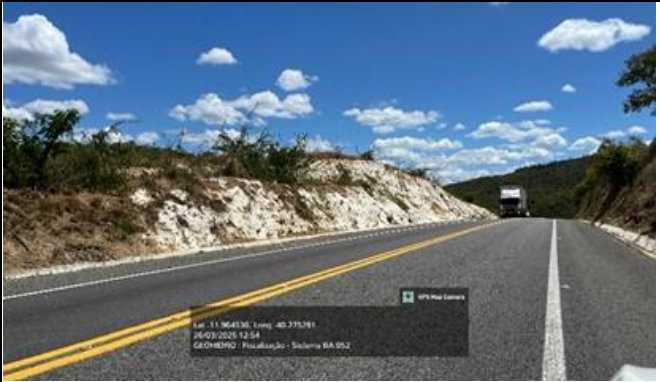
| Rodovia: BA-052<br>Mês de Referência<br>Abril/2025 | <b>RELATÓRIO FOTOGRÁFICO – RECUPERAÇÃO DOS PASSIVOS AMBIENTAIS</b> | | Relatório<br>Nº 26 |
|---|---|--|---|
| <b>Foto 15:</b> km 148,32 LE – Intervenção realizada na 2ª etapa de recuperação dos passivos ambientais. Implantação do dispositivo de drenagem e aplicação de cal-jet. | <b>Foto 16:</b> km 148,65 LD – Intervenção realizada na 2ª etapa de recuperação dos passivos ambientais. Aplicação de cal-jet. | | |

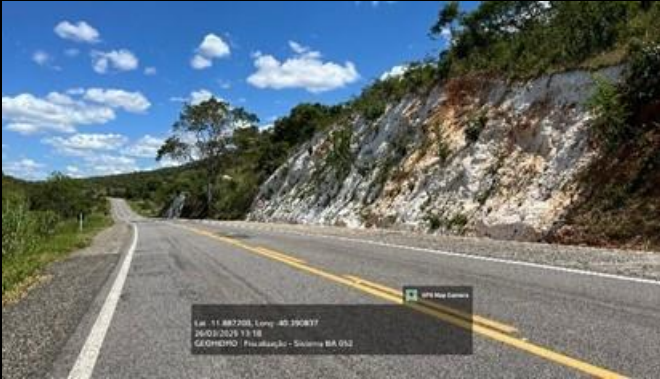
| Rodovia: BA-052<br>Mês de Referência<br>Abril/2025 | | RELATÓRIO FOTOGRÁFICO – RECUPERAÇÃO DOS PASSIVOS AMBIENTAIS | Relatório<br>Nº 26 |
|---|--|---|---|
| <b>Foto 25:</b> km 165,88 LE – Intervenção realizada na 2ª etapa de recuperação dos passivos ambientais. Implantação do dispositivo de drenagem e aplicação de cal-jet. | | <b>Foto 26:</b> km 171,37 LE – Intervenção realizada na 1ª etapa de recuperação dos passivos ambientais. Implantação do dispositivo de drenagem, aplicação de cal-jet e aplicação de geomanta para aplicação de argamassa projetada. | |

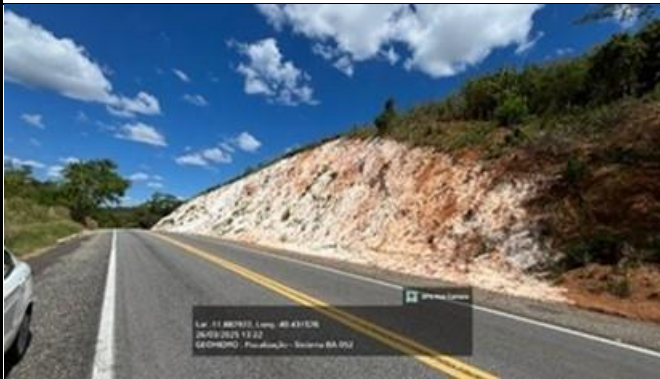
| Rodovia: BA-052<br>Mês de Referência<br>Abril/2025 | | RELATÓRIO FOTOGRÁFICO – RECUPERAÇÃO DOS PASSIVOS AMBIENTAIS | Relatório<br>Nº 26 |
|---|--|---|---|
| <b>Foto 27:</b> km 171,50 LE – Intervenção realizada na 2ª etapa de recuperação dos passivos ambientais. Implantação do dispositivo de drenagem e aplicação de cal-jet. | | <b>Foto 28:</b> km 175,40 LD – Intervenção realizada na 2ª etapa de recuperação dos passivos ambientais. Implantação do dispositivo de drenagem e aplicação de hidrossemeadura. | |

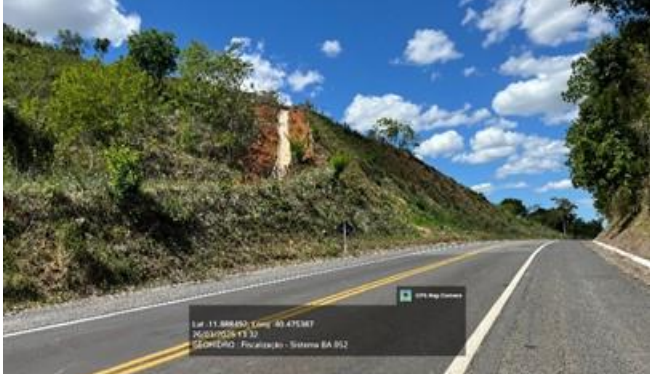
| Rodovia: BA-052<br>Mês de Referência<br>Abril/2025 | <b>RELATÓRIO FOTOGRÁFICO – RECUPERAÇÃO DOS PASSIVOS AMBIENTAIS</b> | | Relatório<br>Nº 26 |
|---|---|--|---|
| <b>Foto 29:</b> km 176,57 LD – Intervenção realizada na 2ª etapa de recuperação dos passivos ambientais. Implantação do dispositivo de drenagem e aplicação de hidrossemeadura. | <b>Foto 30:</b> km 180,00 LE – Intervenção realizada na 2ª etapa de recuperação dos passivos ambientais. Aplicação de cal-jet. | | |

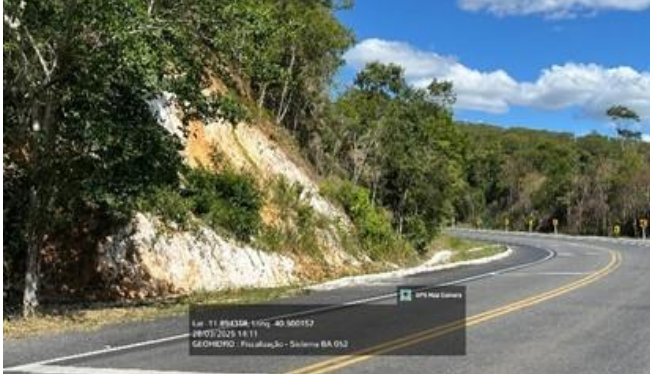
| Rodovia: BA-052<br>Mês de Referência<br>Abril/2025 | <b>RELATÓRIO FOTOGRÁFICO – RECUPERAÇÃO DOS PASSIVOS AMBIENTAIS</b> | | Relatório<br>Nº 26 |
|---|---|--|---|
| <b>Foto 31:</b> km 180,30 LD – Intervenção realizada na 2ª etapa de recuperação dos passivos ambientais. Aplicação de cal-jet. | <b>Foto 32:</b> km 189,48 LD – Intervenção realizada na 2ª etapa de recuperação dos passivos ambientais. Aplicação de cal-jet. | | |

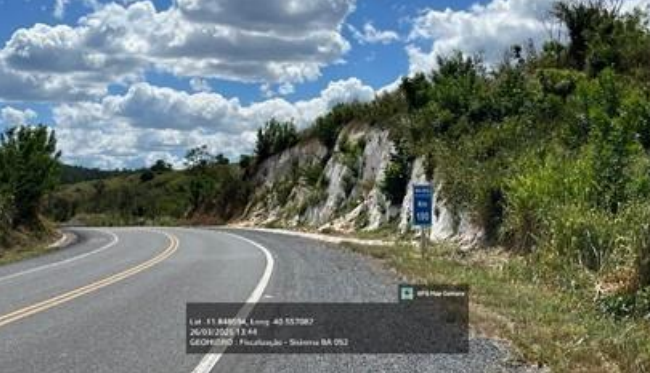
| Rodovia: BA-052<br>Mês de Referência<br>Abril/2025 | <b>RELATÓRIO FOTOGRÁFICO – RECUPERAÇÃO DOS PASSIVOS AMBIENTAIS</b> | | Relatório<br>Nº 26 |
|---|---|--|---|
| <b>Foto 33:</b> km 190,00 LD – Intervenção realizada na 2ª etapa de recuperação dos passivos ambientais. Implantação do dispositivo de drenagem e aplicação de cal-jet. | <b>Foto 34:</b> km 191,70 LD – Intervenção realizada na 1ª etapa de recuperação dos passivos ambientais. Implantação do dispositivo de drenagem, e aplicação de manta cimentícia. | | |
