**APOIO ÀS ATIVIDADES DE FISCALIZAÇÃO DA
CONCESSÃO DO SISTEMA VIÁRIO BA-052**

RELATÓRIO MENSAL DE FISCALIZAÇÃO

JULHO/2024

APOIO ÀS ATIVIDADES DE FISCALIZAÇÃO DA CONCESSÃO DO SISTEMA VIÁRIO BA-052

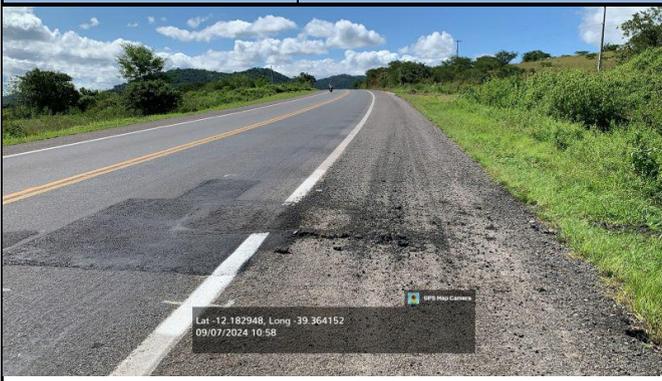
<p>Lat: -12,182768, Long: -39,385045 09/07/2024 11:10</p>	<p>Foto 01 – km 41,80 LE – Desgaste do reparo no pavimento e ausência de sinalização horizontal de pintura no bordo.</p> <p>Foto 02 – km 44,10 LD – Desgaste do reparo no pavimento.</p>

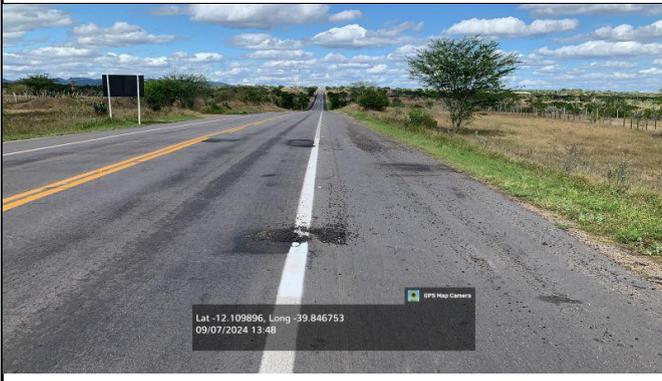
<p>Lat: -12,029257, Long: -40,027395 09/07/2024 13:49</p>	<p>Foto 03 – km 97,61 LE – Desgaste do reparo no pavimento.</p> <p>Foto 04 – km 119,16 LD – Deformação plástica e desgaste do reparo no pavimento.</p>

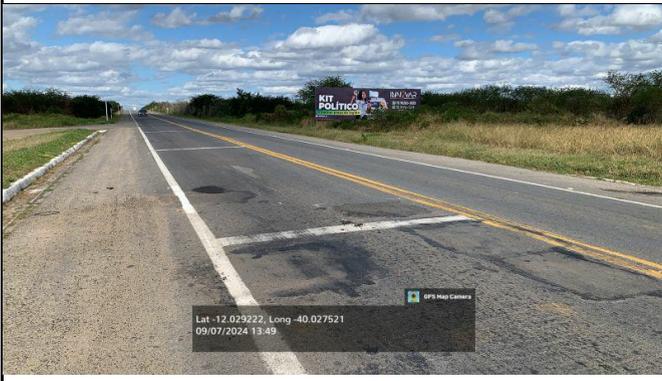
<p>Lat: -12,029146, Long: -40,027946 09/07/2024 13:50</p>	<p>Foto 05 – km 119,17 LD – Deformação plástica no pavimento.</p> <p>Foto 06 – km 119,22 LE – Desgaste no pavimento e drenagem danificada com necessidade de reparo.</p>

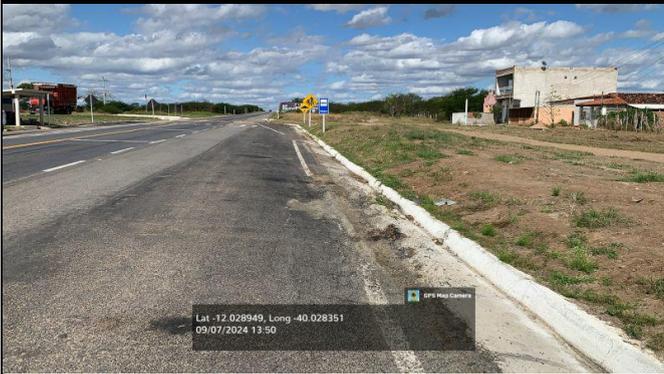
<p>Lat: -12.028849, Long: -40.028596 09/07/2024 13:51</p>	<p>Foto 07 – km 119,27 LE – Desgaste no pavimento e drenagem danificada com necessidade de reparo.</p> <p>Foto 08 – km 119,30 LE – Desgaste no pavimento e drenagem danificada com necessidade de reparo.</p>

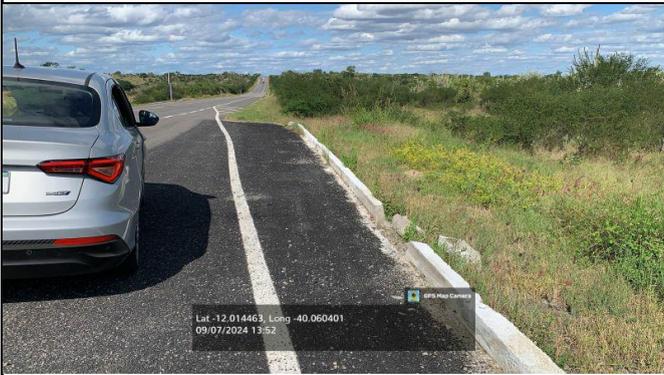
<p>Lat: -12.014338, Long: -40.060620 09/07/2024 13:51</p>	<p>Foto 09 – km 123,12 LE – Drenagem danificada com necessidade de reparo.</p> <p>Foto 10 – km 123,15 LE – Drenagem danificada com necessidade de reparo.</p>

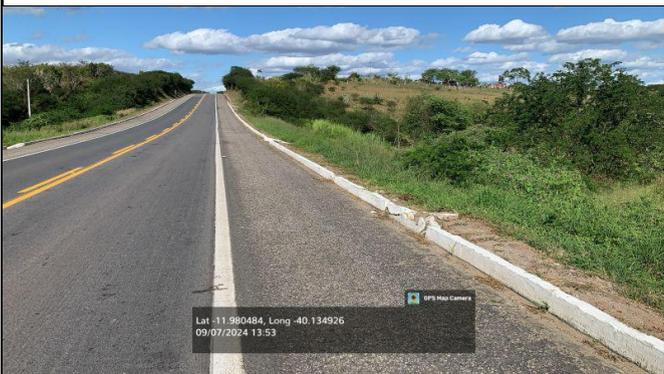
<p>Lat: -11.976597, Long: -40.143223 09/07/2024 13:54</p>	<p>Foto 11 – km 132,09 LE – Drenagem danificada com necessidade de reparo.</p> <p>Foto 12 – km 133,06 LD – Drenagem danificada com necessidade de reparo.</p>

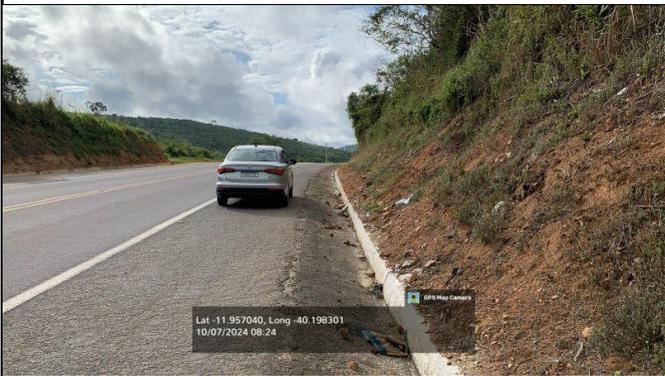
<p>Lat -11.957032, Long -40.198806 10/07/2024 08:23</p>		<p>Foto 15 – km 139,61 LE – Drenagem suja de material com necessidade de limpeza.</p> <p>Foto 16 – km 139,67 LE – Drenagem danificada com necessidade de reparo.</p>

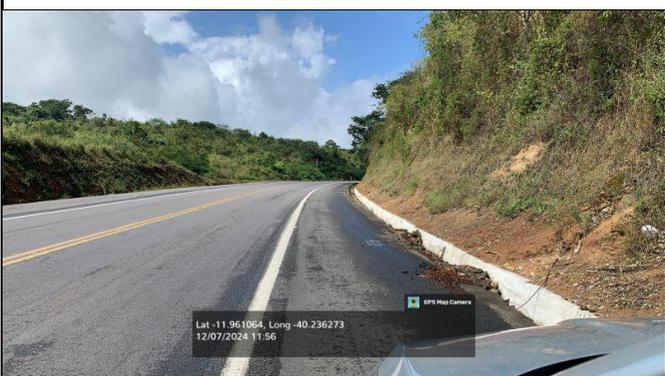
<p>Lat -11.956549, Long -40.312868 10/07/2024 08:27</p>		<p>Foto 17 – km 144,03 LE – Drenagem suja de material com necessidade de limpeza.</p> <p>Foto 18 – km 153,89 LD – Drenagem danificada com necessidade de reparo.</p>

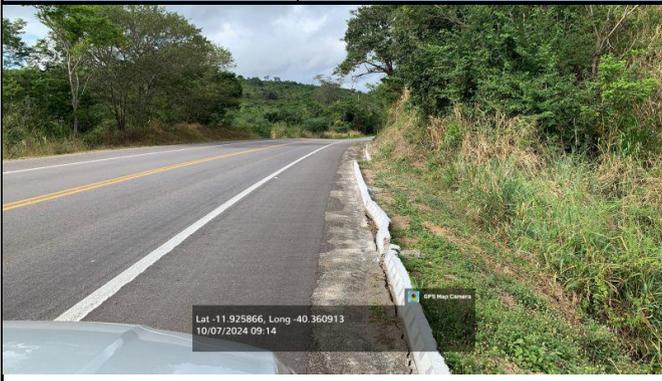
<p>Lat -11.899581, Long -40.489097 12/07/2024 11:55</p>	<p>Foto 19 – km 160,00 LE – Drenagem danificada com necessidade de reparo.</p> <p>Foto 20 – km 179,14 LE – Drenagem danificada com necessidade de reparo.</p>

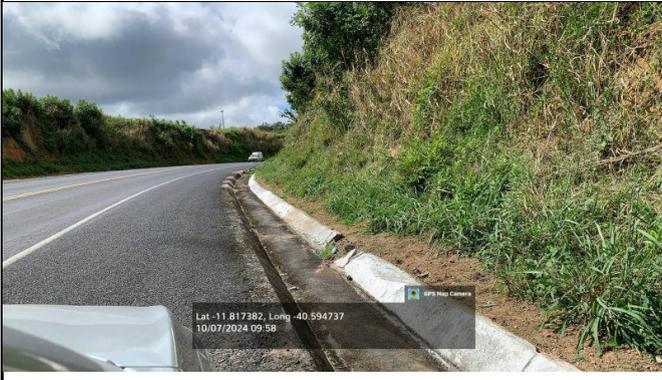
<p>Lat -11.817371, Long -40.594873 10/07/2024 09:58</p>	<p>Foto 21 – km 195,74 LE – Drenagem danificada com necessidade de reparo.</p> <p>Foto 22 – km 195,75 LE – Drenagem danificada com necessidade de reparo.</p>

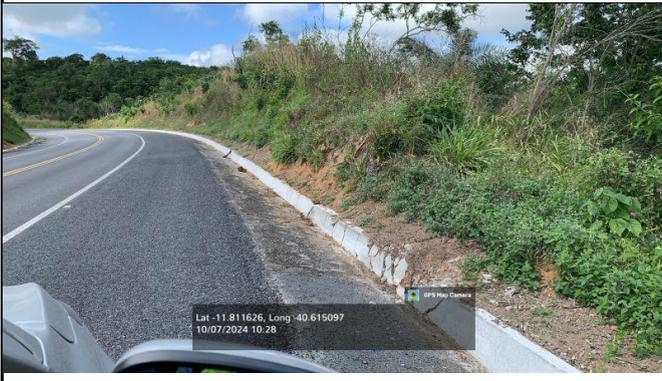
<p>Lat -11.756178, Long -40.710869 10/07/2024 10:32</p>	<p>Foto 23 – km 198,27 LE – Drenagem danificada com necessidade de reparo.</p> <p>Foto 24 – km 211,42 LD – Drenagem danificada com necessidade de reparo.</p>

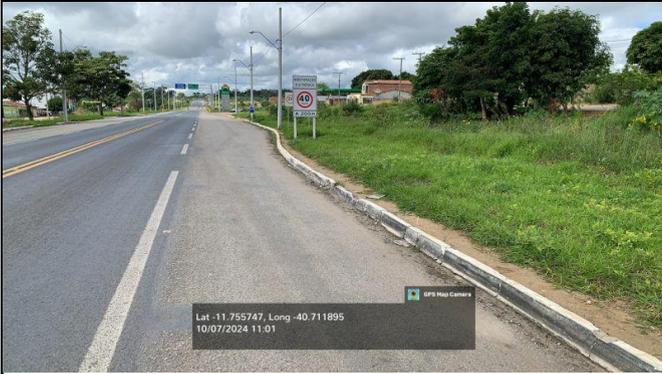
<p>Lat -11.742072, Long -40.734308 11/07/2024 09:49</p>	<p>Foto 25 – km 211,54 LE – Drenagem danificada com necessidade de reparo.</p> <p>Foto 26 – km 214,40 LE – Drenagem danificada com necessidade de reparo.</p>

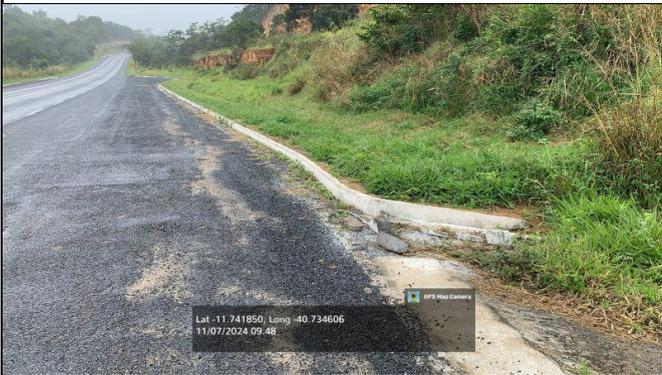
<p>Lat -11.741956, Long -40.734933 11/07/2024 09:47</p>	<p>Foto 27 – km 214,44 LD – Drenagem danificada com necessidade de reparo.</p> <p>Foto 28 – km 214,46 LE – Drenagem danificada com necessidade de reparo.</p>

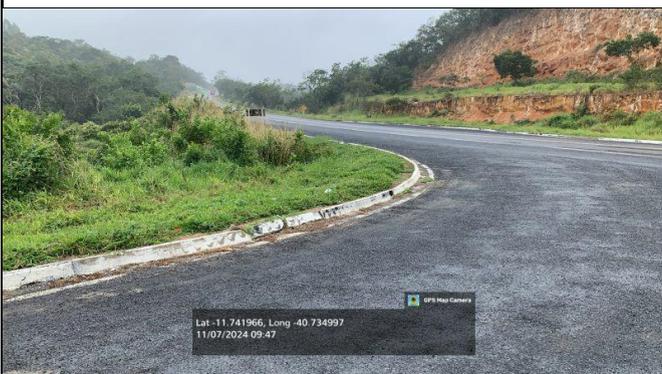
<p>Lat -11.136607, Long -42.901339 11/07/2024 09:46</p>	<p>Foto 29 – km 214,47 LE – Drenagem danificada com necessidade de reparo.</p> <p>Foto 30 – km 223,97 LE – Defeito no pavimento.</p>

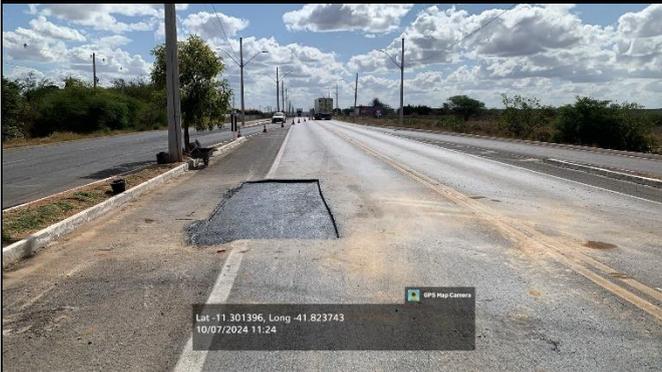
<p>Lat: -11.301415, Long: -41.823716 10/07/2024 11:25</p>	<p>Foto 31 – km 348,00 LE – Execução de reparos no pavimento. Foto 32 – km 348,00 LE – Execução de reparos no pavimento.</p>

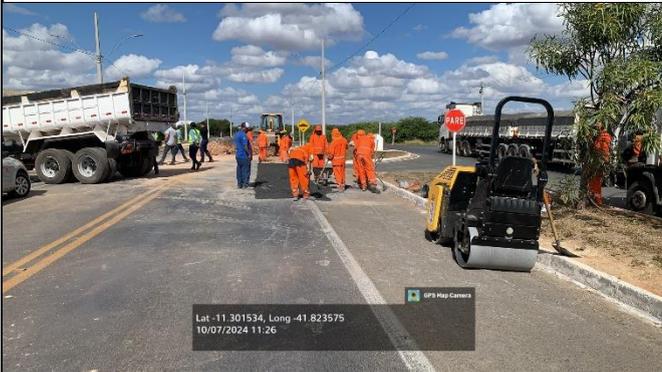
<p>Lat: -11.301628, Long: -41.823354 10/07/2024 11:27</p>	<p>Foto 33 – km 348,00 LE – Execução de reparos no pavimento. Foto 34 – km 348,00 LD – Execução de reparos no pavimento.</p>

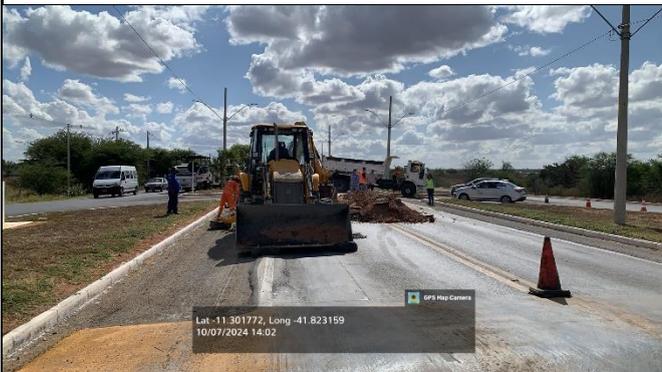
<p>Lat: -11.301582, Long: -41.823392 10/07/2024 14:03</p>	<p>Foto 35 – km 348,00 LE – Execução de reparos no pavimento. Foto 36 – km 348,00 LE – Execução de reparos no pavimento.</p>

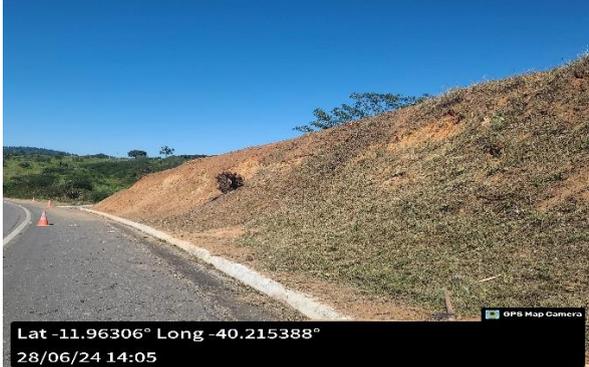
<p>Lat -11.962391° Long -40.224217° 26/06/24 13:00</p>	<p>Foto 37 – km 141,90 LE – Limpeza e regularização.</p> <p>Foto 38 – km 142,20 LE – Aplicação de cal-jet.</p>

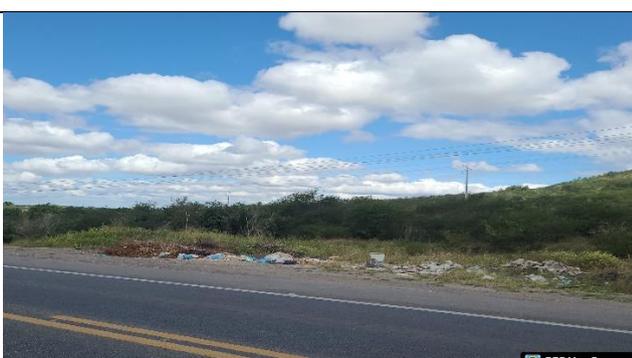
<p>Lat -12.167576° Long -39.734241° 12/07/24 14:02</p>	<p>Foto 44: km 81,65 LE – Disposição irregular de resíduos urbano. Foto 45: km 83,88 LE – Disposição irregular de material.</p>

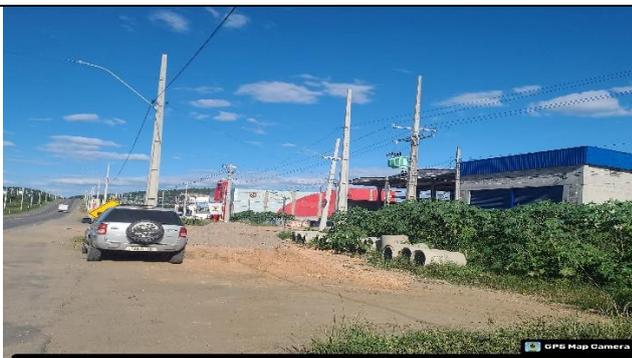
<p>Lat -11.957175° Long -40.195986° 10/07/24 08:28</p>	<p>Foto 46: km 83,90 LE – Disposição irregular de material. Foto 47: km 139,40 LD – Disposição irregular de resíduos urbano e resíduos construção civil (RCC).</p>

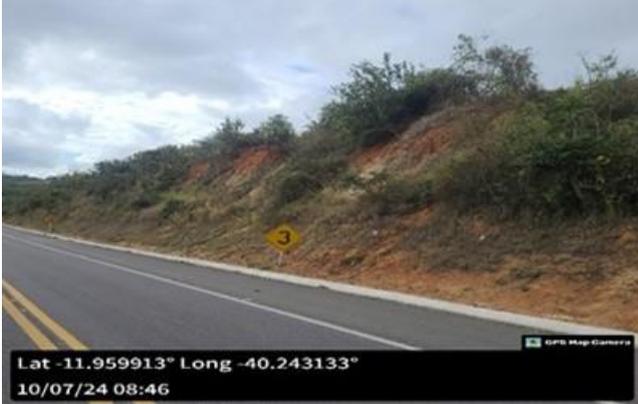
<p>Foto 62: km 144,85 LE – Talude com processo erosivo.</p> <p>Foto 63: km 157,20 LE – Talude com processo erosivo.</p>

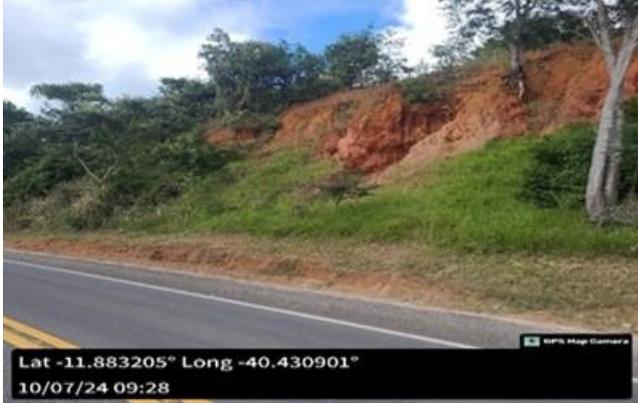
<p>Foto 64: km 171,40 LE – Talude com processo erosivo.</p> <p>Foto 65: km 175,97 LD – Talude com processo erosivo.</p>

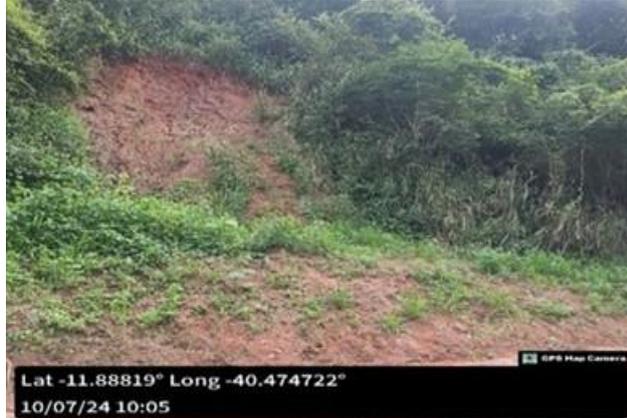
<p>Lat -11.888154° Long -40.47472° 10/07/24 10:09</p>	
<p>Foto 66: km 176,47 LD – Talude com processo erosivo.</p>	<p>Foto 67: km 179,60 LE – Talude com processo erosivo.</p>

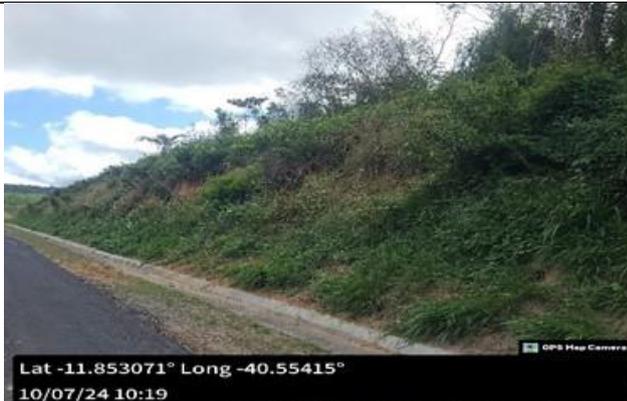
<p>Lat -11.763928° Long -40.693733° 28/06/24 13:07</p>	
<p>Foto 68 km 189,29 LE – Talude com processo erosivo.</p>	<p>Foto 69: km 209,27 LD – Talude com processo erosivo.</p>

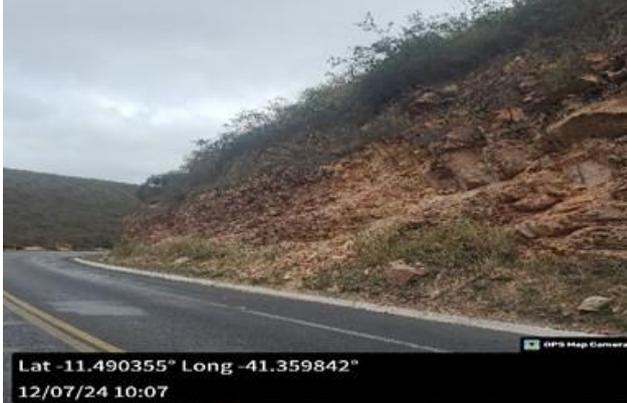
<p>Lat -11.490355° Long -41.359842° 12/07/24 10:07</p>	<p>Foto 73: km 245,13 LD – Talude em processo de plantio experimental do capim vetiver.</p>

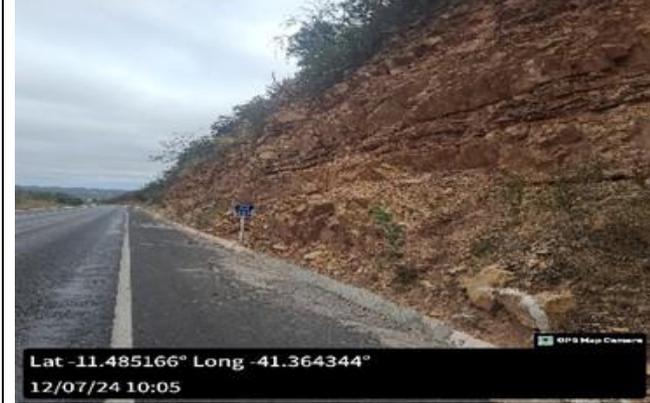
<p>Lat -11.485166° Long -41.364344° 12/07/24 10:05</p>	
<p>Foto 74: km 292,94 LE – Talude com processo erosivo, com fragmentação de rochas.</p>	<p>Foto 75: km 294 LD – Talude com processo erosivo.</p>

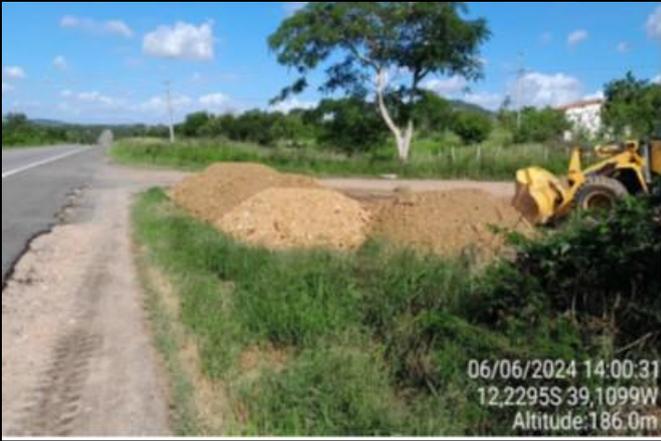
<p>Foto 76: Km 11.5 - Notificação à prefeitura de Anguera por realização de terraplanagem na faixa de domínio.</p>	<p>Foto 77: Km 78.1 - Notificação à prefeitura de Ipirá por realização de terraplanagem na faixa de domínio.</p>

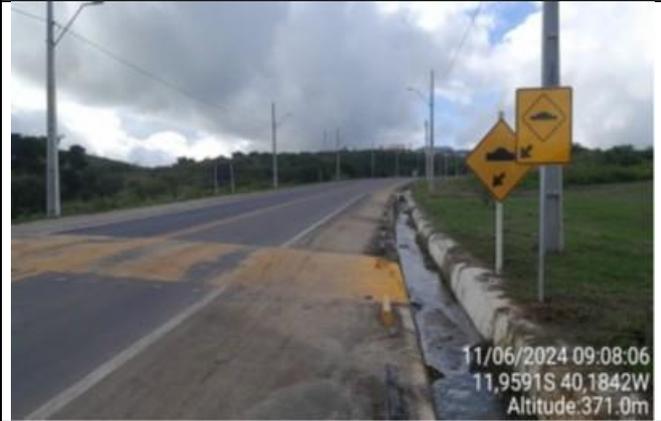
<p>Foto 78: Km 110.8 - Notificação à empresa SINALE por instalação de placas fora do padrão e sem a autorização da CONCEF.</p>	<p>Foto 79: Km 174 - Notificação à prefeitura de Mundo Novo, por cobrir a sinalização de solo para que seja refeita.</p>

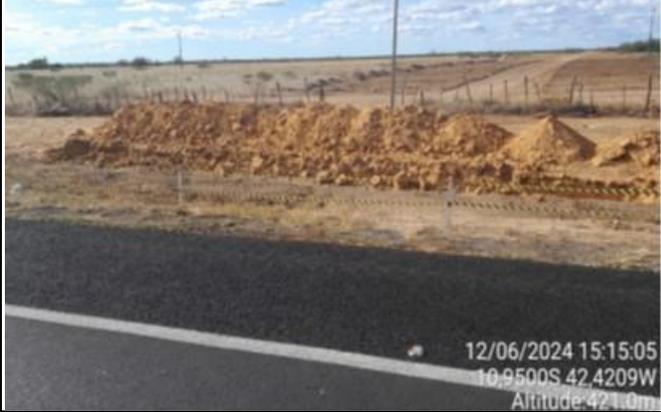
<p>Foto 80: km 425.1 – Notificação à empresa DX por realizar escavação sem comunicação e aprovação da CONCEF.</p>	<p>Foto 81: km 52 – Notificação à empresa BCVS por instalação de placas fora do padrão, dificultando a visibilidade das placas já existentes na rodovia.</p>

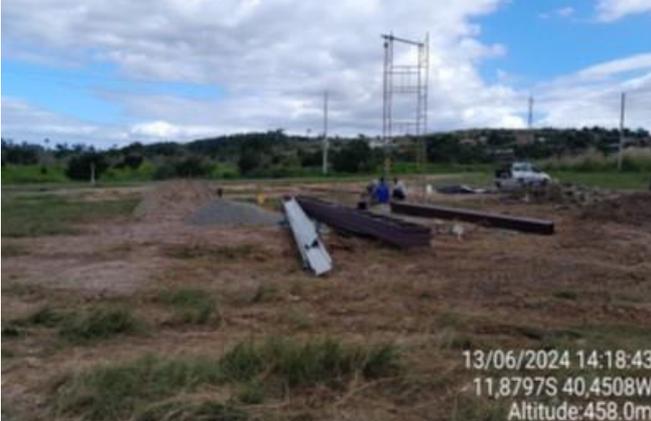
<p>14/06/2024 10:27:59 11,5336S 41,1946W Altitude: 1067.0m</p>	
<p>Foto 82: Km 173.9 – Notificação por iniciar instalação de empreendimento sem apresentação de projeto para apreciação e apreciação da CONCEF.</p>	<p>Foto 83: Km 274.4 – Notificação à empresa ECO por realizar limpeza na faixa de domínio sem autorização da CONCEF.</p>

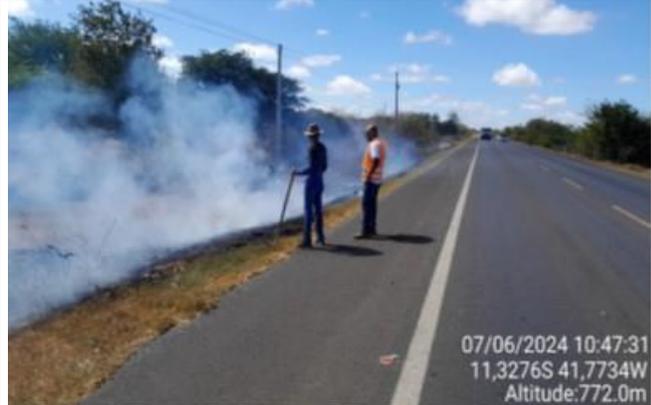
<p>13/06/2024 13:26:56 11,9746S 40,1477W Altitude: 341.0m</p>	
<p>Foto 84: Km 343 – Abordagem para alertar dos riscos de realizar queimadas às margens da rodovia, além dos prejuízos para o meio ambiente.</p>	<p>Foto 85: Km 173.7 – Abordagem para alertar dos riscos de realizar queimadas às margens da rodovia, além dos prejuízos para o meio ambiente.</p>

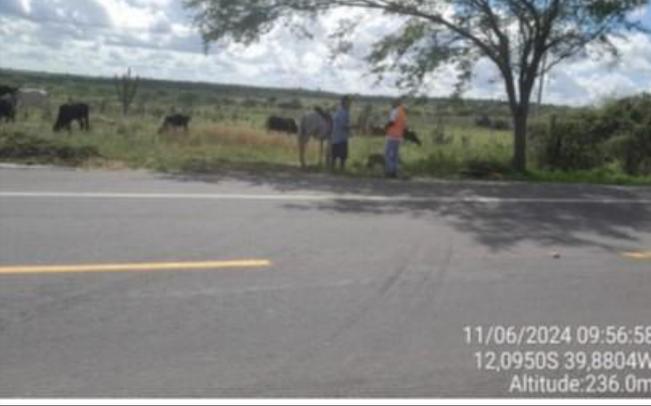
<p>13/06/2024 08:47:32 12,0882S 39,8959W Altitude: 247.0m</p>	
<p>Foto 86: Km 101.8 - Abordagem para alertar da proibição e dos riscos de pastorear animais às margens da rodovia.</p>	<p>Foto 87: Km 103.4 - Abordagem para alertar da proibição e dos riscos de pastorear animais às margens da rodovia.</p>

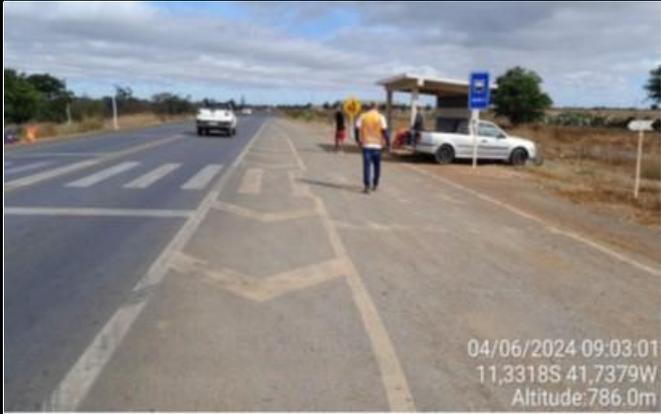
<p>11/06/2024 16:16:39 11,9587S 40,1862W Altitude:362.0m</p>		
<p>Foto 90: Km 339.1 - Abordagem para alertar dos riscos de comercializar produtos às margens da rodovia e ocupação indevida da parada de ônibus.</p>	<p>Foto 91: Km 138.4 - Abordagem para alertar dos riscos de comercializar produtos às margens da rodovia e ocupação indevida da parada de ônibus.</p>

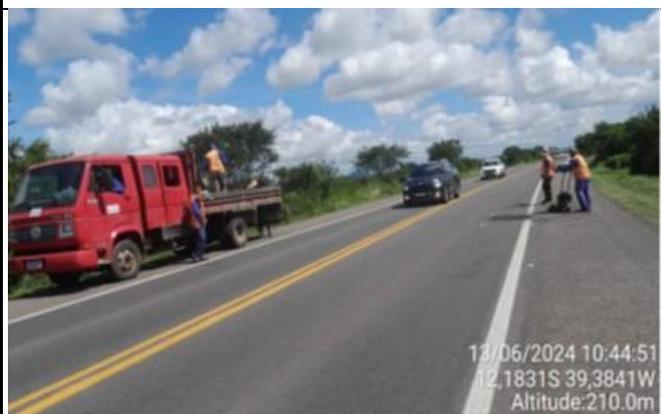
<p>13/06/2024 13:45:51 11,9630S 40,2283W Altitude:363.0m</p>		
<p>Foto 92: Km 44 – Abordagem alertando dos riscos de não utilizar a sinalização preventiva adequada ao realizar serviços na rodovia.</p>	<p>Foto 93: Km 143 – Abordagem para alertar dos riscos de realizar serviço na rodovia sem a sinalização preventiva adequada.</p>

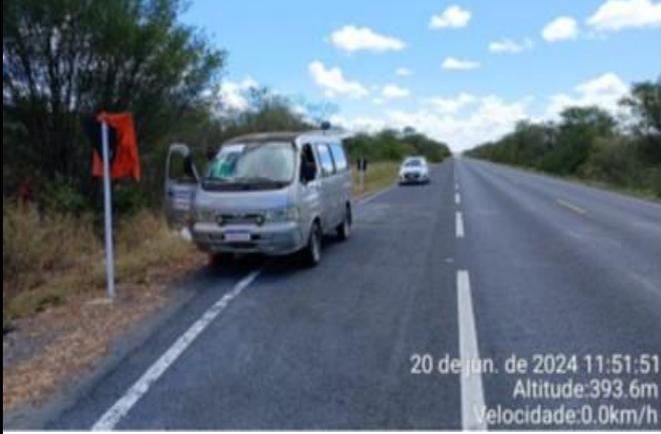
<p>13/06/2024 09:55:32 12,2049S 39,1399W Altitude: 190.0m</p>	
<p>Foto 94: BA 160 Km 217 - Abordagem para orientar sobre segurança, prestador cobre placa de sinalização ao pendurar uniforme.</p>	<p>Foto 95: Km 15 – Informativo entregue durante ações de panfletagem com a PRE em Anguera.</p>
