## **APOIO ÀS ATIVIDADES DE FISCALIZAÇÃO DA CONCESSÃO DO SISTEMA VIÁRIO BA-052**

### **RELATÓRIO MENSAL DE FISCALIZAÇÃO** JULHO/2025

**GEOHIDRO CONSULTORIA SOCIEDADE SIMPLES LTDA**

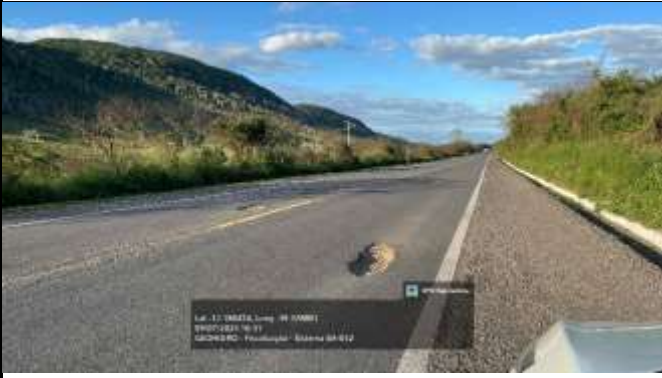
| Rodovia: BA-052<br>Mês de Referência<br>Julho/2025 | RELATÓRIO FOTOGRÁFICO | | Relatório<br>Nº 29 |
|---|---|--|---|
| <b>Foto 03</b> – km 37,78 LD/LE – Pavimento danificado com necessidade de reparo. | <b>Foto 04</b> – km 37,99 LE – Pavimento danificado com necessidade de reparo. | | |

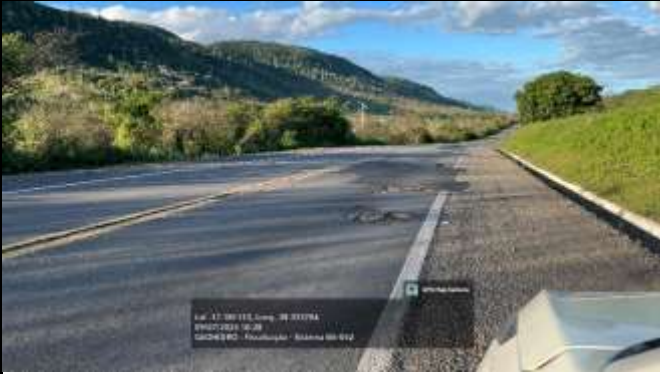
| Rodovia: BA-052<br>Mês de Referência<br>Julho/2025 | RELATÓRIO FOTOGRÁFICO | | Relatório<br>Nº 29 |
|---|---|--|---|
| <b>Foto 07</b> – km 38,29 LE – Pavimento danificado com necessidade de reparo. | <b>Foto 08</b> – km 38,61 LE – Pavimento danificado com necessidade de reparo. | | |

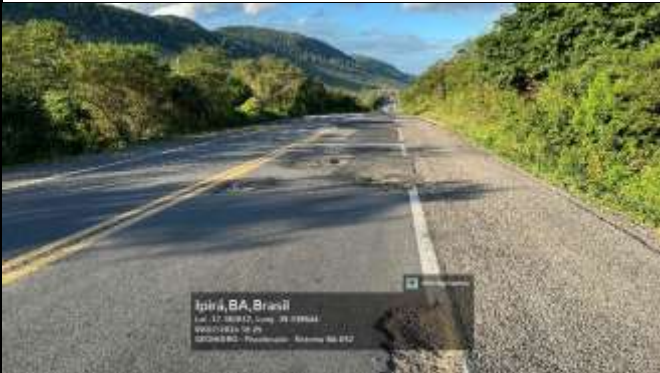
| Rodovia: BA-052<br>Mês de Referência<br>Julho/2025 | RELATÓRIO FOTOGRÁFICO | | Relatório<br>Nº 29 |
|---|---|--|---|
| <b>Foto 09</b> – km 38,87 LE – Pavimento danificado com necessidade de reparo. | <b>Foto 10</b> – km 39,05 LE – Pavimento danificado com necessidade de reparo. | | |

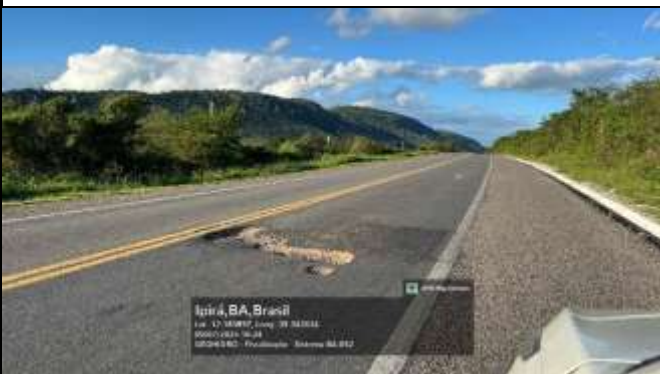
| Rodovia: BA-052<br>Mês de Referência<br>Julho/2025 | RELATÓRIO FOTOGRÁFICO | | Relatório<br>Nº 29 |
|---|---|--|---|
| <b>Foto 11</b> – km 39,33 LE – Pavimento danificado com necessidade de reparo. | <b>Foto 12</b> – km 42,16 LD – Pavimento danificado com necessidade de reparo e ausência de sinalização horizontal (pintura) do bordo na pista. | | |

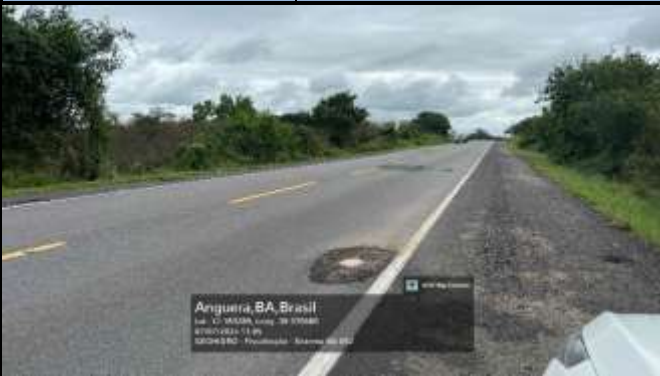
| Rodovia: BA-052 | | RELATÓRIO FOTOGRÁFICO | Relatório<br>Nº 29 |
|---|--|---|---|
| Foto 13 – km 43,14 LD – Pavimento danificado com necessidade de reparo. | | Foto 14 – km 43,19 LE – Pavimento danificado com necessidade de reparo. | |

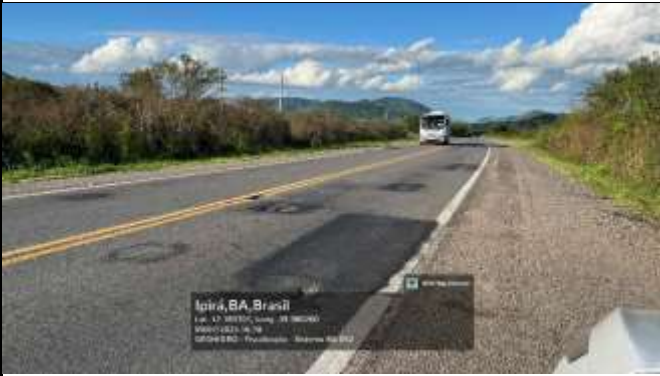
| Rodovia: BA-052 | | RELATÓRIO FOTOGRÁFICO | Relatório<br>Nº 29 |
|---|--|---|---|
| Foto 15 – km 43,54 LD/LE – Pavimento danificado com necessidade de reparo. | | Foto 16 – km 44,00 LD – Pavimento danificado com necessidade de reparo. | |

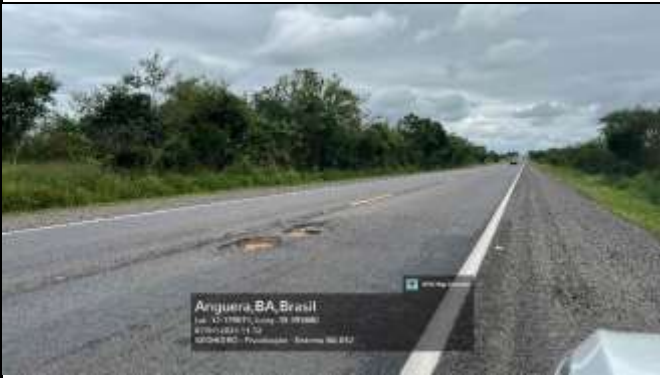
| Rodovia: BA-052 | | RELATÓRIO FOTOGRÁFICO | Relatório<br>Nº 29 |
|---|--|---|---|
| Foto 17 – km 45,11 LD – Pavimento danificado com necessidade de reparo. | | Foto 18 – km 46,56 LE – Pavimento danificado com necessidade de reparo. | |

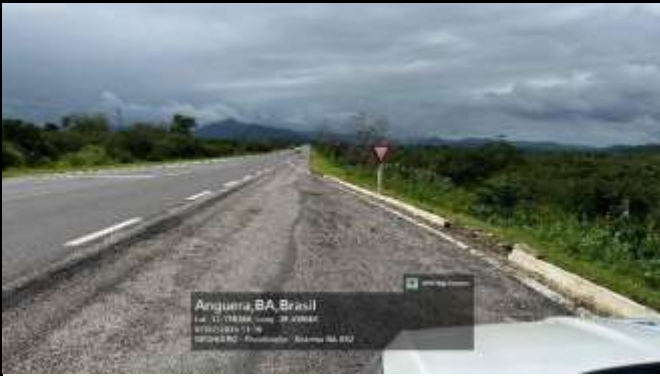
| Rodovia: BA-052 | | RELATÓRIO FOTOGRÁFICO | Relatório<br>Nº 29 |
|---|--|---|---|
| Foto 19 – km 50,13 LE – Drenagem danificada com necessidade de reparo. | | Foto 20 – km 51,35 LD – Pavimento danificado com necessidade de reparo. | |

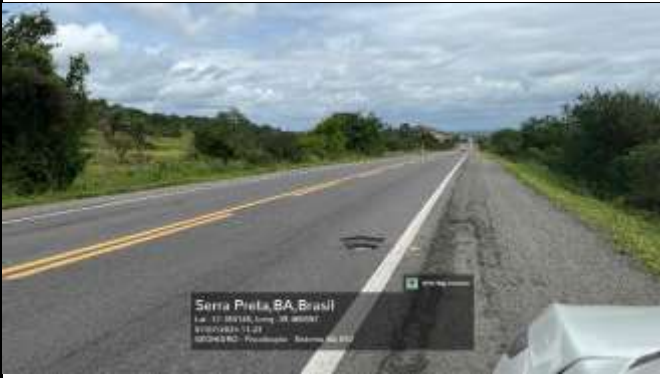
| Rodovia: BA-052 | | RELATÓRIO FOTOGRÁFICO | Relatório<br>Nº 29 |
|---|--|---|---|
| Foto 21 – km 53,20 LD – Pavimento danificado com necessidade de reparo. | | Foto 22 – km 55,76 LD – Pavimento danificado com necessidade de reparo. | |

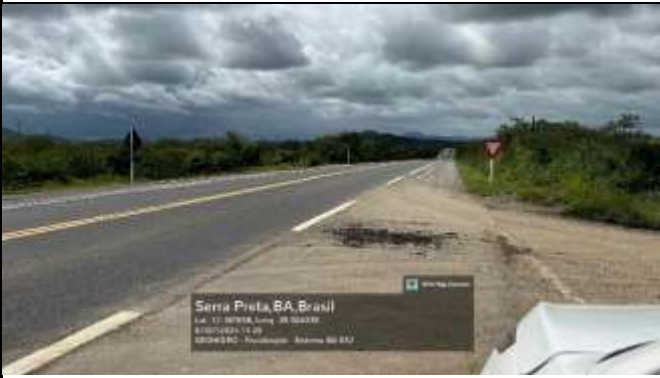
| Rodovia: BA-052 | | RELATÓRIO FOTOGRÁFICO | Relatório<br>Nº 29 |
|---|--|---|---|
| Foto 23 – km 57,32 LE – Acostamento danificado com necessidade de reparo. | | Foto 24 – km 75,47 LE – Vegetação sem atender aos parâmetros de desempenho. | |

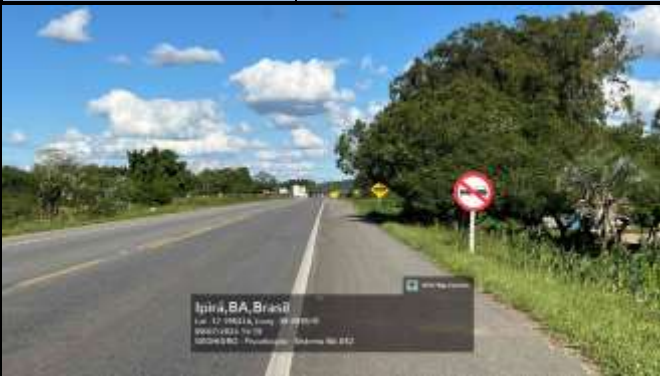
| Rodovia: BA-052<br>Mês de Referência<br>Julho/2025 | RELATÓRIO FOTOGRÁFICO | | Relatório<br>Nº 29 |
|---|---|--|---|
| <b>Foto 25</b> – km 78,36 LE – Vegetação sem atender aos parâmetros de desempenho. | <b>Foto 26</b> – km 80,41 LE – Drenagem danificada com necessidade de reparo e vegetação sem atender aos parâmetros de desempenho. | | |

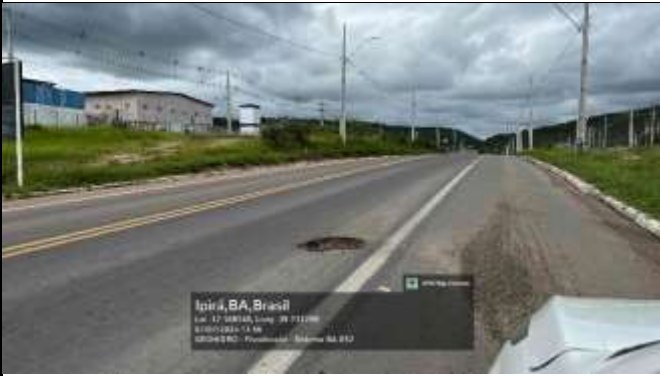
| Rodovia: BA-052<br>Mês de Referência<br>Julho/2025 | RELATÓRIO FOTOGRÁFICO | | Relatório<br>Nº 29 |
|---|---|--|---|
| <b>Foto 27</b> – km 83,42 LE – Pavimento danificado com necessidade de reparo. | <b>Foto 28</b> – km 84,36 LD – Drenagem danificada com necessidade de reparo e serviço de limpeza no acostamento. | | |

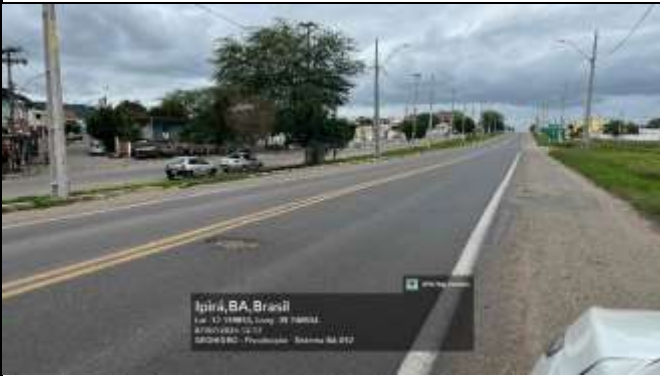
| Rodovia: BA-052<br>Mês de Referência<br>Julho/2025 | RELATÓRIO FOTOGRÁFICO | | Relatório<br>Nº 29 |
|---|---|--|---|
| <b>Foto 29</b> – km 85,54 LE – Pavimento danificado com necessidade de reparo. | <b>Foto 30</b> – km 91,85 LE – Pavimento danificado com necessidade de reparo. | | |

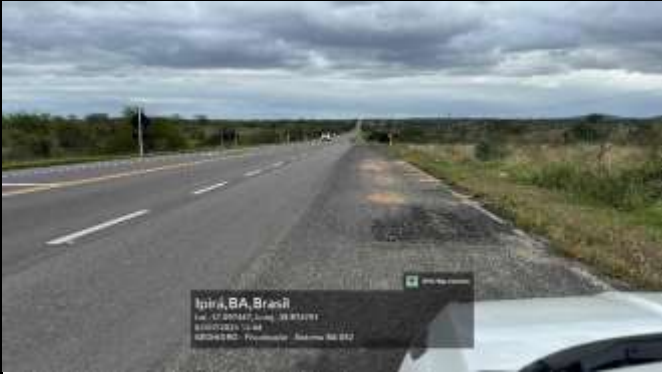
| Rodovia: BA-052<br>Mês de Referência<br>Julho/2025 | RELATÓRIO FOTOGRÁFICO | | Relatório<br>Nº 29 |
|---|---|--|---|
| <b>Foto 31</b> – km 100,90 LD – Acostamento danificado com necessidade de reparo. | <b>Foto 32</b> – km 101,05 LD – Pavimento danificado com necessidade de reparo. | | |

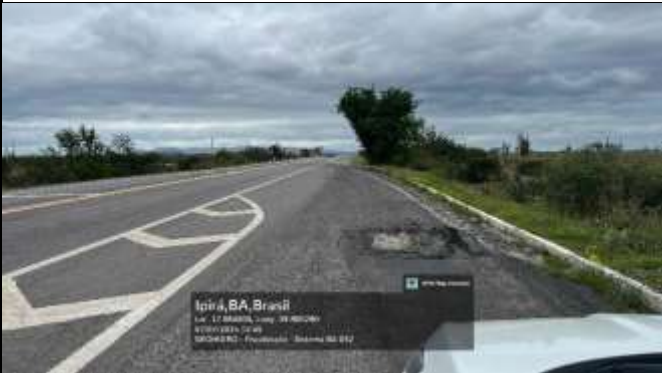
| Rodovia: BA-052<br>Mês de Referência<br>Julho/2025 | RELATÓRIO FOTOGRÁFICO | | Relatório<br>Nº 29 |
|---|---|--|---|
| <b>Foto 33</b> – km 104,56 LE – Acostamento danificado com necessidade de reparo. | <b>Foto 34</b> – km 114,83 LE – Pavimento danificado com necessidade de reparo. | | |

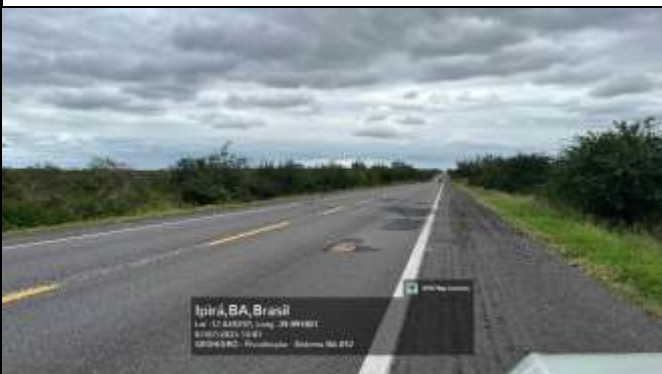
| Rodovia: BA-052<br>Mês de Referência<br>Julho/2025 | RELATÓRIO FOTOGRÁFICO | | Relatório<br>Nº 29 |
|---|---|--|---|
| <b>Foto 35</b> – km 114,89 LD – Pavimento danificado com necessidade de reparo. | <b>Foto 36</b> – km 127,94 LE – Pavimento danificado com necessidade de reparo. | | |

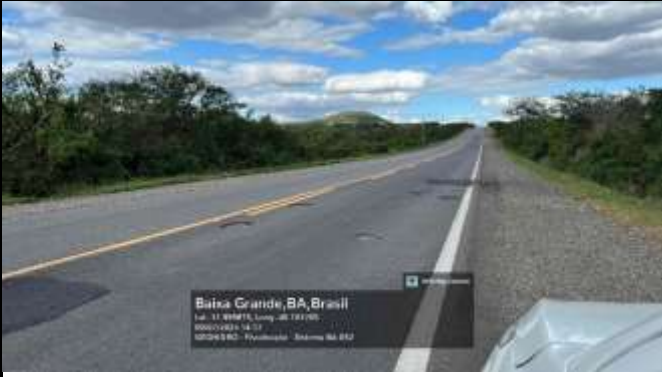
| Rodovia: BA-052<br>Mês de Referência<br>Julho/2025 | RELATÓRIO FOTOGRÁFICO | | Relatório<br>Nº 29 |
|---|---|--|---|
| <b>Foto 37</b> – km 128,00 LE – Pavimento danificado com necessidade de reparo. | <b>Foto 38</b> – km 129,23 LD/LE – Pavimento danificado com necessidade de reparo. | | |

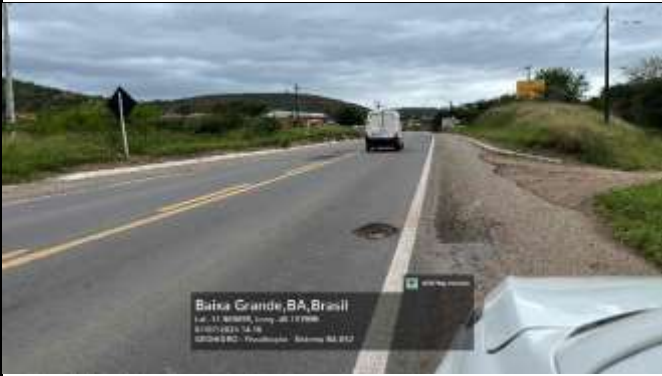
| Rodovia: BA-052<br>Mês de Referência<br>Julho/2025 | RELATÓRIO FOTOGRÁFICO | | Relatório<br>Nº 29 |
|---|---|--|---|
| <b>Foto 39</b> – km 134,86 LD – Pavimento danificado com necessidade de reparo. | <b>Foto 40</b> – km 135,17 LD – Vegetação sem atender aos parâmetros de desempenho e serviço de limpeza no acostamento. | | |

| REGISTRO DAS NÃO CONFORMIDADES | | | | | | |
|---|---|---|---|---|---|---|
| 42 | 39 | Pavimento danificado com necessidade de reparo. | PAVIMENTO | BA-052 | 134,86 | LD |

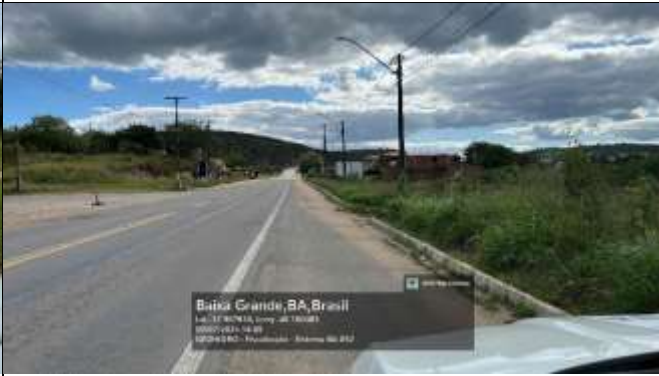
| REGISTRO DAS NÃO CONFORMIDADES | | | | | | |
|---|---|---|---|---|---|---|
| 43 | 40 | Vegetação sem atender aos parâmetros de desempenho. | FAIXA DE DOMÍNIO | BA-052 | 135,17 | LD |

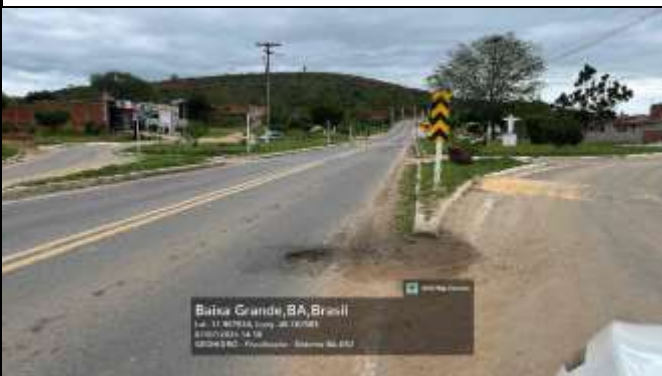
| Rodovia: BA-052<br>Mês de Referência<br>Julho/2025 | RELATÓRIO FOTOGRÁFICO | | Relatório<br>Nº 29 |
|---|---|--|---|
| <b>Foto 41</b> – km 135,42 LD – Pavimento danificado com necessidade de reparo e serviço de limpeza. | <b>Foto 42</b> – km 136,47 LE – Pavimento danificado com necessidade de reparo. | | |

| REGISTRO DAS NÃO CONFORMIDADES | | | | | | |
|---|---|---|---|---|---|---|
| 45 | 41 | Pavimento danificado com necessidade de reparo. | PAVIMENTO | BA-052 | 135,42 | LD |

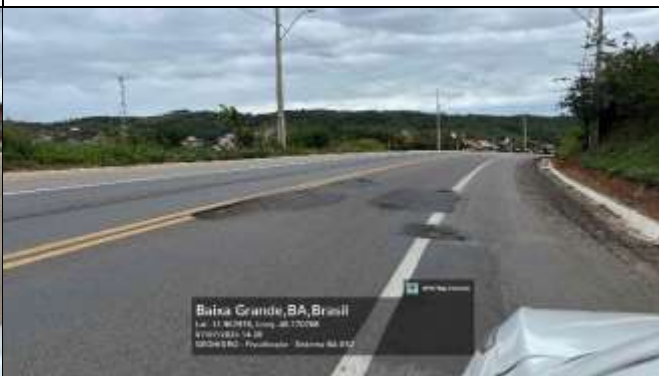
| REGISTRO DAS NÃO CONFORMIDADES | | | | | | |
|---|---|---|---|---|---|---|
| 47 | 42 | Pavimento danificado com necessidade de reparo. | PAVIMENTO | BA-052 | 136,47 | LE |

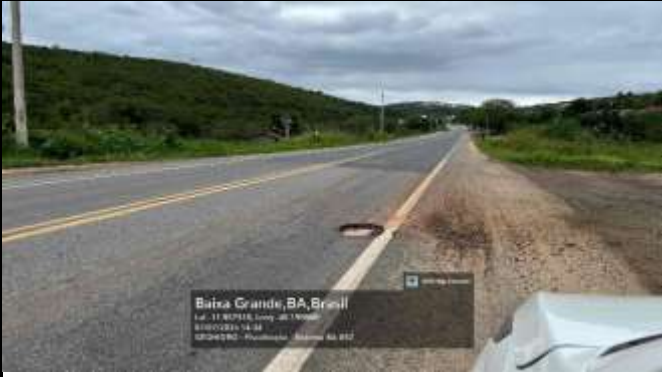
| Rodovia: BA-052<br>Mês de Referência<br>Julho/2025 | RELATÓRIO FOTOGRÁFICO | | Relatório<br>Nº 29 |
|---|---|--|---|
| <p><b>Foto 43</b> – km 139,38 LE – Pavimento danificado com necessidade de reparo e serviço de limpeza no acostamento.</p> | <p><b>Foto 44</b> – km 140,00 LE – Pavimento danificado com necessidade de reparo.</p> | | |

| REGISTRO DAS NÃO CONFORMIDADES | | | | | | |
|---|---|---|---|---|---|---|
| 48 | 43 | Pavimento danificado com necessidade de reparo. | PAVIMENTO | BA-052 | 139,38 | LE |

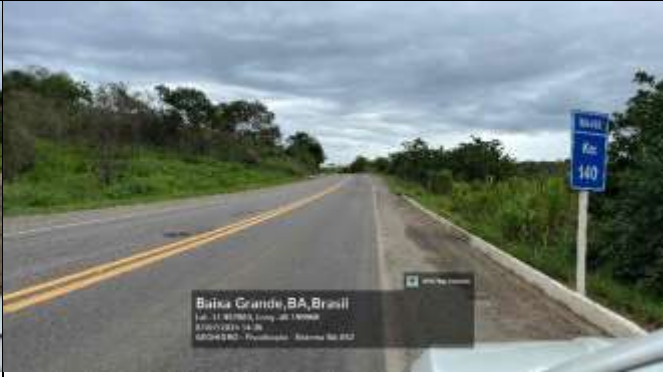
| REGISTRO DAS NÃO CONFORMIDADES | | | | | | |
|---|---|---|---|---|---|---|
| 50 | 44 | Pavimento danificado com necessidade de reparo. | PAVIMENTO | BA-052 | 140,00 | LE |

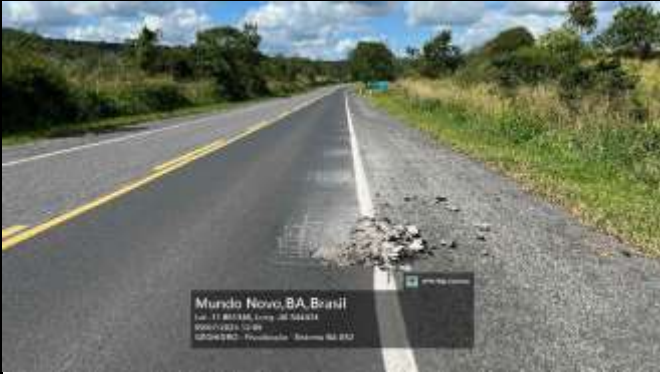
| <b>Rodovia: BA-052/BA-160</b><br><b>Mês de Referência</b><br><b>Julho/2025</b> | <b>RELATÓRIO FOTOGRÁFICO</b> | | <b>Relatório</b><br><b>Nº 29</b> |
|---|---|--|---|
| | | | <b>Foto 49</b> – km 187,68 LE – Pavimento danificado com necessidade de reparo. |

| REGISTRO DAS NÃO CONFORMIDADES | | | | | | |
|---|---|---|---|---|---|---|
| 55 | 49 | Pavimento danificado com necessidade de reparo. | PAVIMENTO | BA-052 | 187,68 | LE |

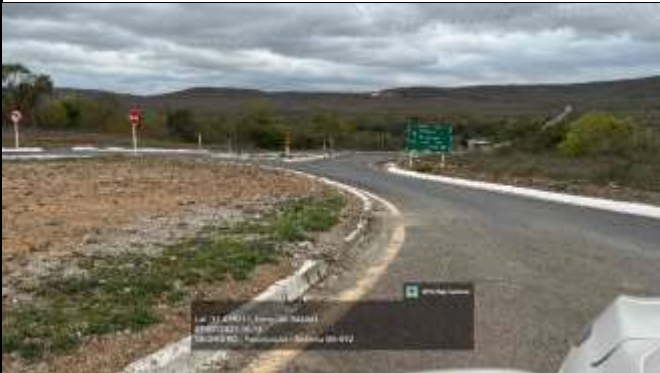
| <b>Rodovia: BA-052/BA-160</b><br><b>Mês de Referência</b><br><b>Julho/2025</b> | <b>RELATÓRIO FOTOGRÁFICO</b> | | <b>Relatório</b><br><b>Nº 29</b> |
|---|---|--|---|
| | | | <b>Foto 51</b> – km 242,75 LD – Drenagem danificada com necessidade de reparo. |

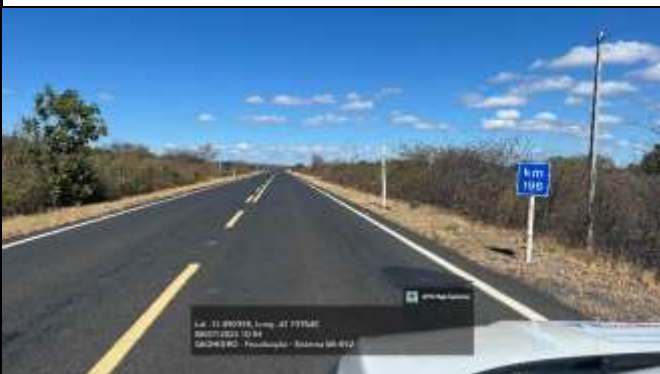
| <b>Rodovia: BA-052/BA-160</b><br><b>Mês de Referência</b><br><b>Julho/2025</b> | <b>RELATÓRIO FOTOGRÁFICO</b> | | <b>Relatório</b><br><b>Nº 29</b> |
|---|---|--|---|
| | | | <b>Foto 53</b> – km 196,03 LD (BA-160) – Ausência de sinalização vertical de proibida a ultrapassagem. |

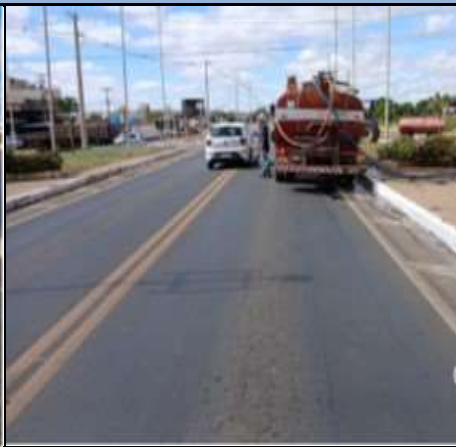
| Rodovia: BA-052/160<br>Mês de Referência<br>Julho/2025 | RELATÓRIO FOTOGRÁFICO AÇÕES SOCIAIS | | Relatório<br>Nº 29 |
|---|---|--|---|
| | | | <b>Foto 111:</b> Km 383.8 – Notificação ao Senhor Djalma Rocha Maciel por construção de cerca na faixa de domínio. |

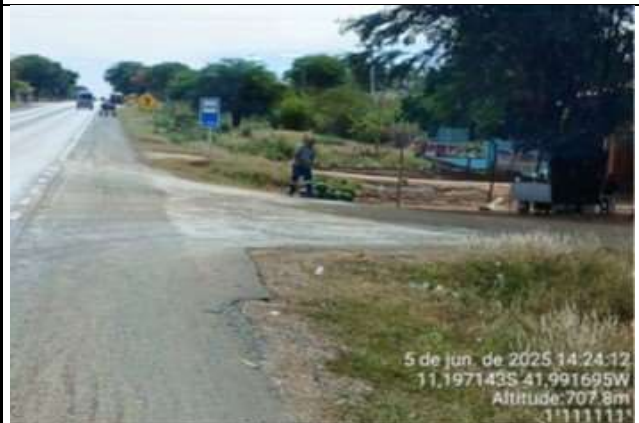
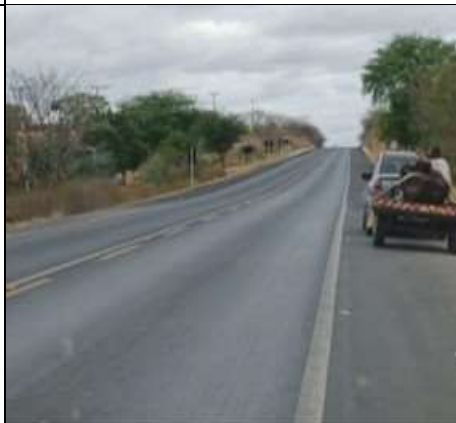
| Rodovia: BA-052/160<br>Mês de Referência<br>Julho/2025 | RELATÓRIO FOTOGRÁFICO AÇÕES SOCIAIS | | Relatório<br>Nº 29 |
|---|---|--|---|
| | | | <b>Foto 113:</b> Km 371.2 – Abordagem para alertar dos riscos da comercialização na margem da rodovia. |

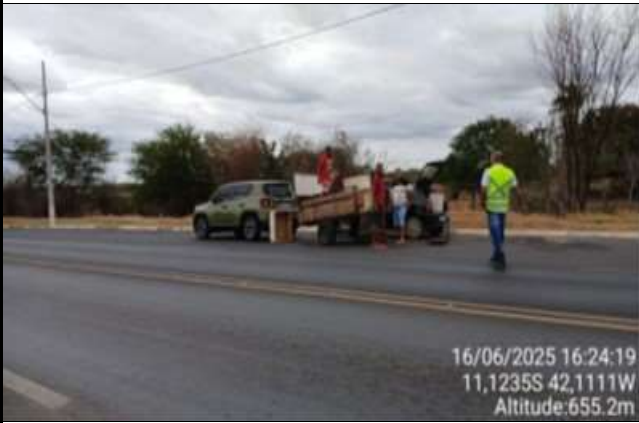
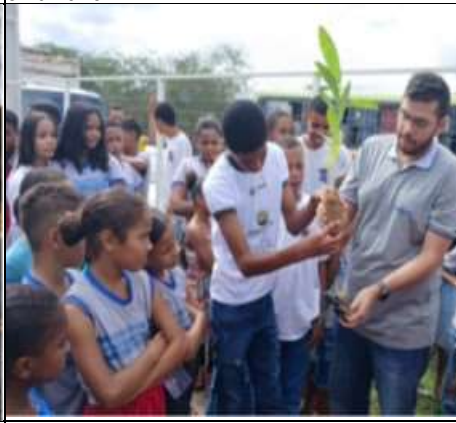
| Rodovia: BA-052/160<br>Mês de Referência<br>Julho/2025 | RELATÓRIO FOTOGRÁFICO AÇÕES SOCIAIS | | Relatório<br>Nº 29 |
|---|---|--|---|
| | | | <b>Foto 115:</b> Km 386.3 – Abordagem para orientar sobre segurança viária e sinalização. |
