**APOIO ÀS ATIVIDADES DE FISCALIZAÇÃO DA  
CONCESSÃO DO SISTEMA VIÁRIO BA-052**

**RELATÓRIO MENSAL DE FISCALIZAÇÃO  
OUTUBRO/2024**

**GEOHIDRO CONSULTORIA SOCIEDADE SIMPLES LTDA**

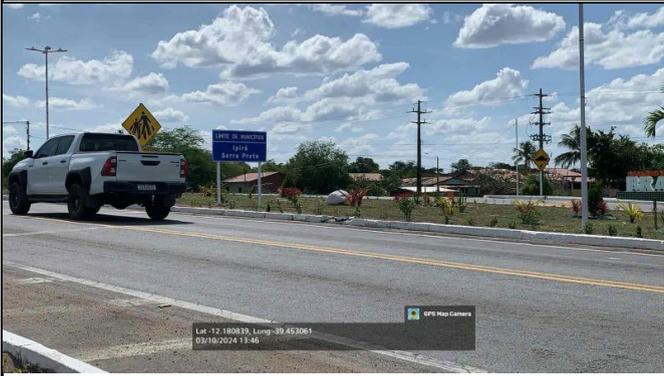
<p><b>Foto 01</b> – km 51,57 LD – Drenagem danificada com necessidade de reparo.</p> <p><b>Foto 02</b> – km 51,79 LD – Drenagem danificada com necessidade de reparo.</p>

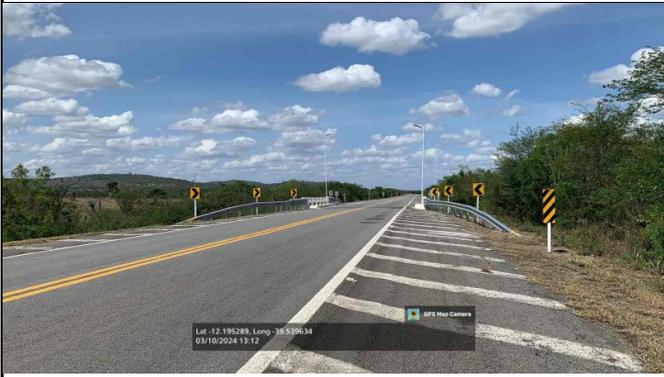
<p><b>Foto 03</b> – km 61,36 LD – Ausência de sinalização vertical de advertência.</p> <p><b>Foto 04</b> – km 80,32 LE – Drenagem danificada com necessidade de reparo.</p>

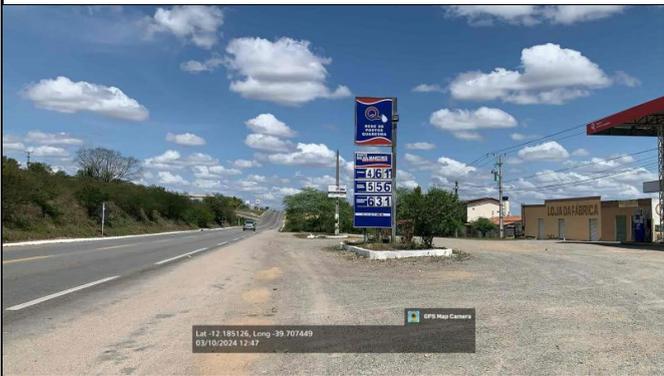
<p><b>Foto 05</b> – km 80,35 LE – Ausência de sinalização vertical de advertência.</p> <p><b>Foto 06</b> – km 80,43 LE – Drenagem danificada com necessidade de reparo.</p>

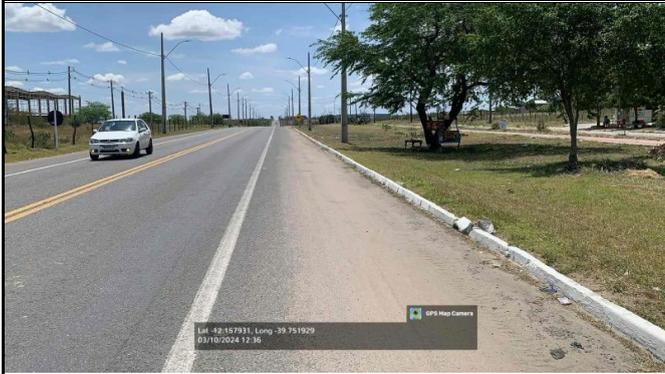
<p>Lat: -12.527931, Long: -39.751929                      03/10/2024 17:36</p>

<p>Lat: -11.895295, Long: -40.497310                      30/09/2024 16:01</p>	<p><b>Foto 07</b> – km 86,00 LD – Drenagem danificada com necessidade de reparo.</p> <p><b>Foto 08</b> – km 180,35 LE – Drenagem danificada com necessidade de reparo.</p>

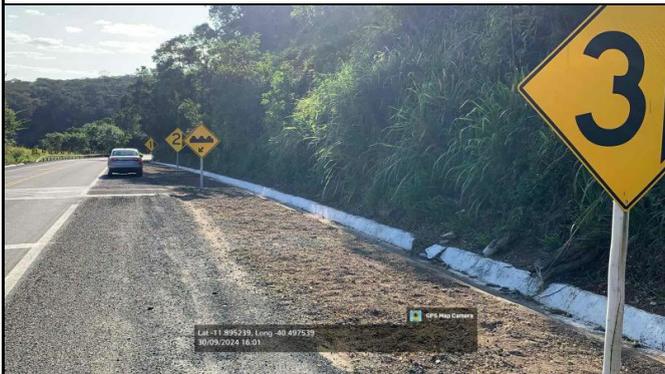
<p>Lat: -11.896539, Long: -40.497329                      30/09/2024 16:01</p>

<p>Lat: -11.896035, Long: -40.506555                      30/09/2024 16:06</p>	<p><b>Foto 09</b> – km 180,37 LD – Drenagem danificada com necessidade de reparo.</p> <p><b>Foto 10</b> – km 181,47 LE – Drenagem danificada com necessidade de reparo.</p>

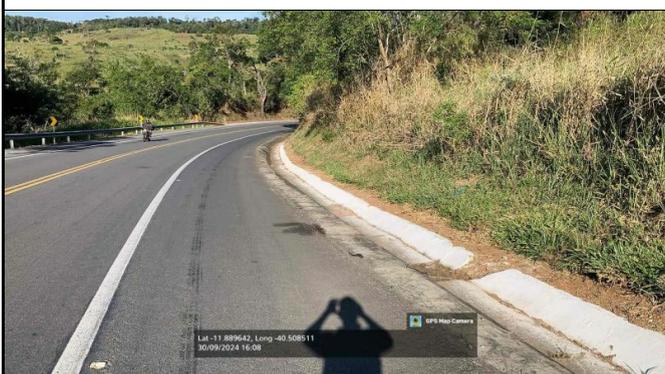
<p>Lat: -11.899642, Long: -40.508511                      30/09/2024 16:09</p>

<p>Lat: -11.890851, Long: -40.534451                      30/09/2024 16:12</p>	<p><b>Foto 11</b> – km 181,69 LE – Drenagem danificada com necessidade de reparo.</p> <p><b>Foto 12</b> – km 185,19 LD – Drenagem danificada com necessidade de reparo.</p>

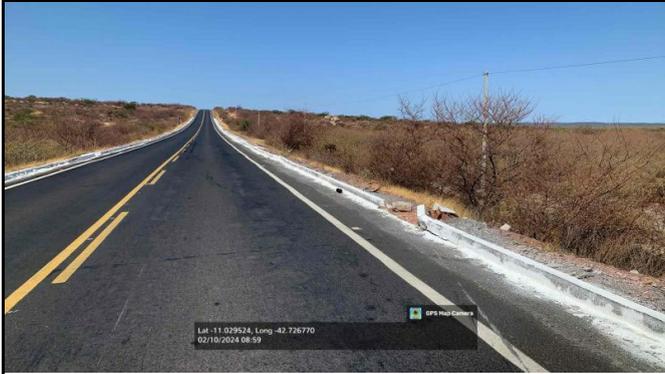
<b>Foto 19</b> – km 188,41 LD – Drenagem danificada com necessidade de reparo.		<b>Foto 20</b> – km 190,35 LE – Drenagem danificada com necessidade de reparo.

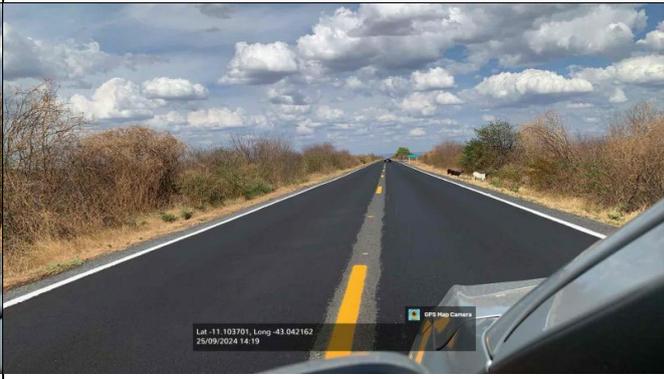
<p>Lat -11.103701, Long -43.042162 25/09/2024 14:19</p>	<p><b>Foto 40</b> – km 239,00 – Pavimento recuperado com implantação das sinalizações.</p> <p><b>Foto 41</b> – km 240,00 ao 241,00 – Pavimento recuperado com implantação das sinalizações.</p>

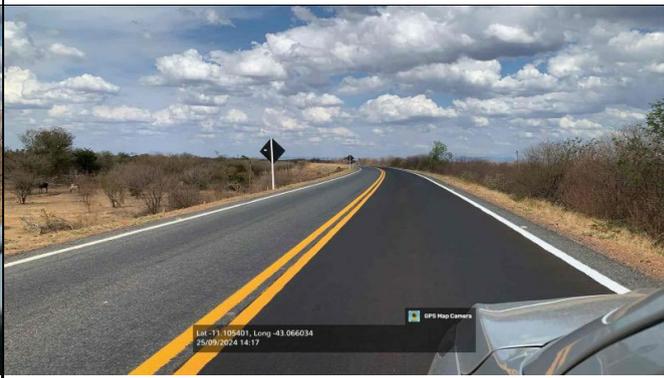
<p>Lat -11.106401, Long -43.066034 25/09/2024 14:17</p>	<p><b>Foto 42</b> – km 242,00 ao 243,00 – Pavimento recuperado com implantação das sinalizações.</p> <p><b>Foto 43</b> – km 242,00 ao 243,00 – Pavimento recuperado com implantação das sinalizações.</p>

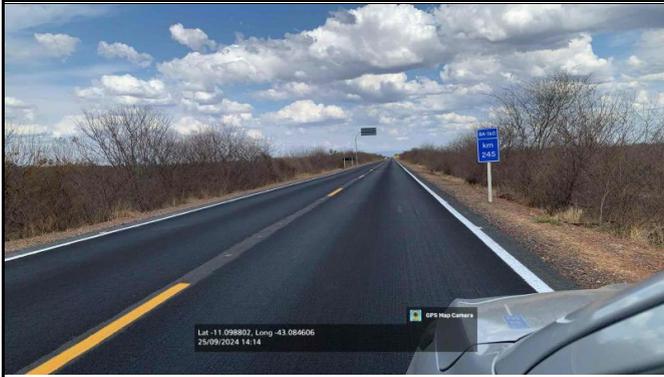
<p><b>Foto 44</b> – km 245,00 ao 246,00 – Pavimento recuperado com implantação das sinalizações.</p> <p><b>Foto 45</b> – km 245,00 ao 246,00 – Pavimento recuperado com implantação das sinalizações.</p>

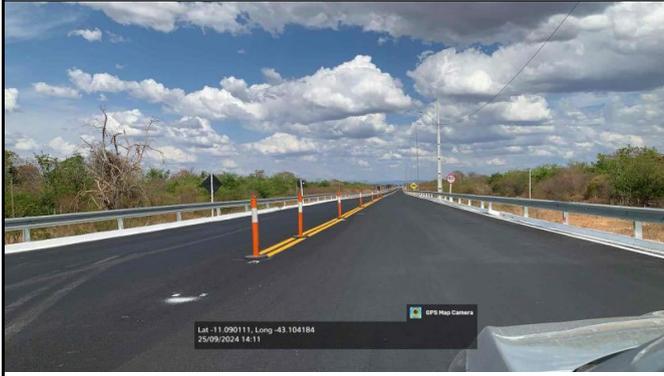
<p><b>Foto 46</b> – km 247,00 ao 248,00 – Pavimento recuperado com implantação das sinalizações.</p> <p><b>Foto 47</b> – km 248,00 ao 249,00 – Pavimento recuperado com implantação das sinalizações.</p>

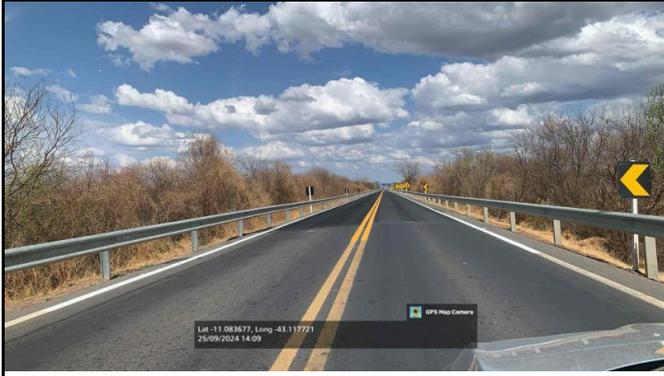
<p><b>Foto 48</b> – km 248,00 ao 249,00 – Pavimento recuperado com implantação das sinalizações.</p> <p><b>Foto 49</b> – km 249,00 ao 250,00 – Ciclofaixa recuperada com implantação das sinalizações.</p>
<p><b>Obs:</b> Os registros fotográficos acima foram capturados através das vistorias de campo nos meses de setembro (final do mês) e outubro (início do mês).</p>

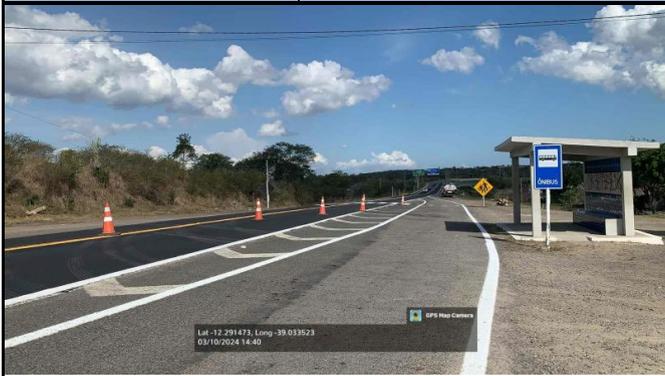
<p><b>Foto 56</b> – km 00,00 ao 01,00 – Aplicação de lama asfáltica com implantação das sinalizações.</p>	<p><b>Foto 57</b> – km 00,00 ao 01,00 – Aplicação de lama asfáltica com implantação das sinalizações.</p>

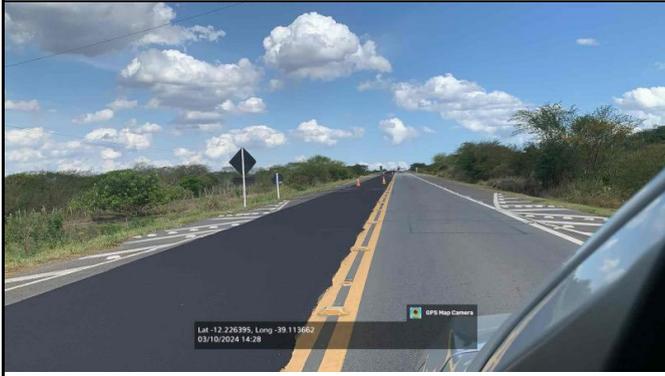
<p><b>Foto 58</b> – km 11,00 ao 12,00 – Aplicação de lama asfáltica.</p>	<p><b>Foto 59</b> – km 13,00 ao 14,00 – Aplicação de lama asfáltica.</p>

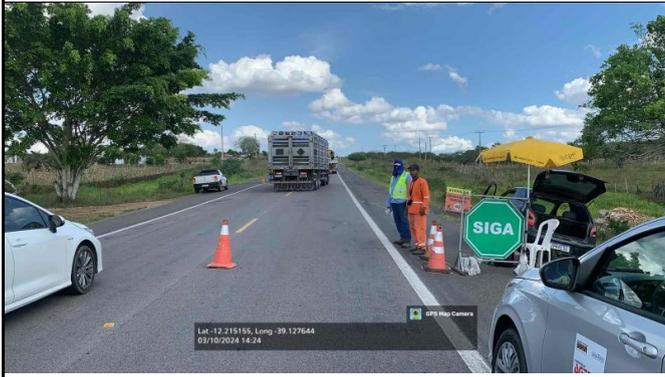
<p><b>Foto 60</b> – km 13,00 ao 14,00 – PARE/SIGA com serviços de recuperação do pavimento.</p>		
<p><b>Obs:</b> Os registros fotográficos acima foram capturados através das vistorias de campo nos meses de setembro (final do mês) e outubro (início do mês).</p>

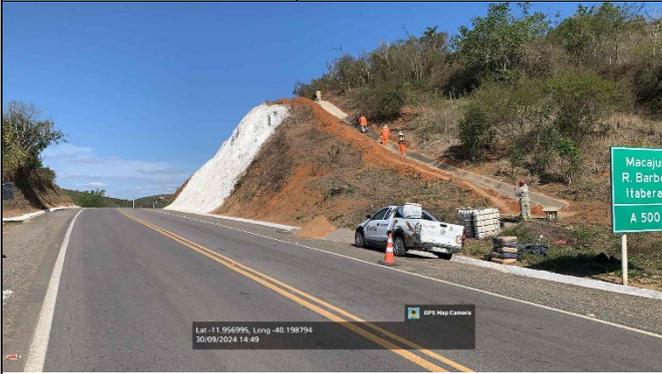
<p><b>Foto 61:</b> km 139,61 LE – Implantação de valeta de proteção de corte. <b>Foto 62:</b> km 143,10 LE – Implantação do dispositivo de drenagem.</p>

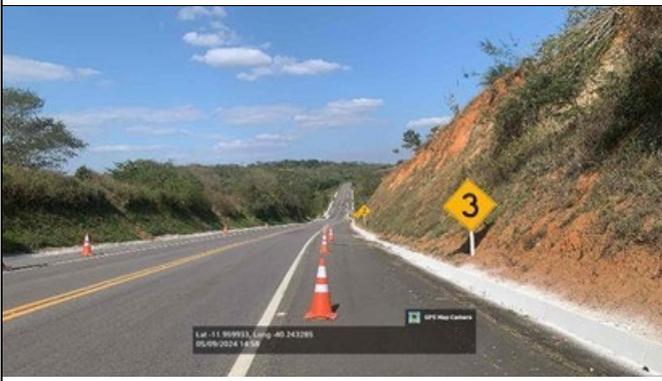
<p><b>Foto 63:</b> km 144,00 LE – Supressão e limpeza do talude. <b>Foto 64:</b> km 144,60 LE – Limpeza e aplicação de hidrossemeadura.</p>

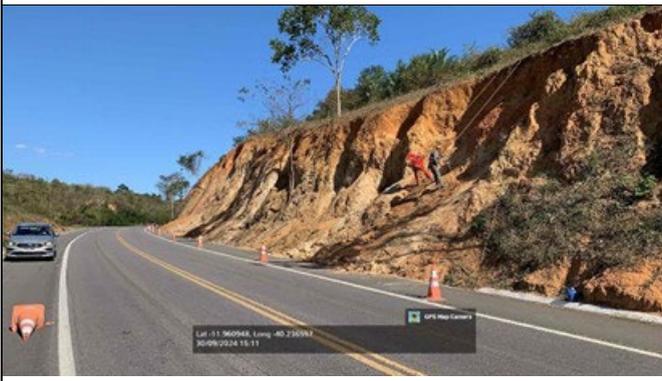
<p><b>Foto 65:</b> km 144,80 LE – Regularização do talude. <b>Foto 66:</b> km 152 LD – Obra Concluída.</p>

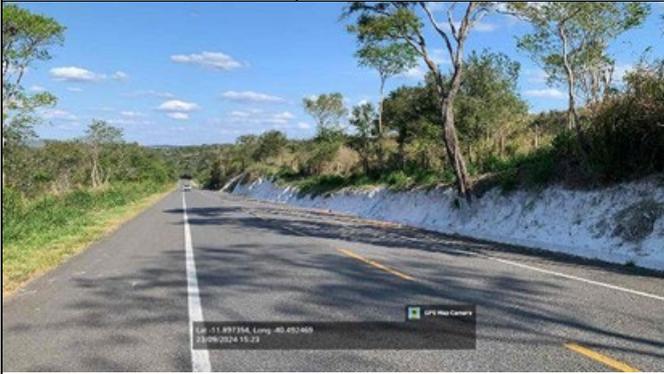
<p><b>Foto 67:</b> km 179,60 LE – Talude regularizado com 1º demão de Cal-Jet.</p> <p><b>Foto 68:</b> km 189,80 LD – Obra Concluída.</p>

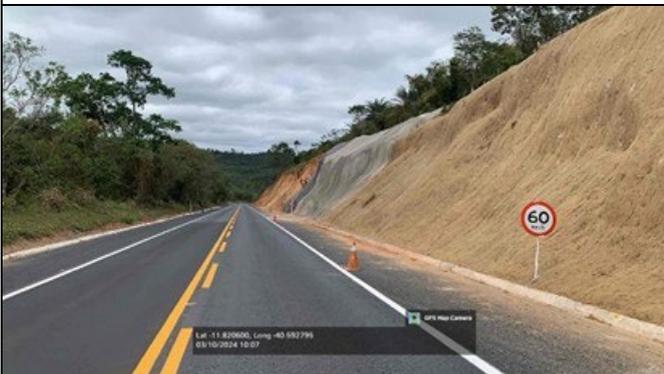
<p><b>Foto 69:</b> km 195,60 LE – Aplicação de manta de fibra de coco e manta geocomposta /arg. projetada.</p> <p><b>Foto 70:</b> km 195,60 LE – Aplicação de manta de fibra de coco.</p>
<p><b>Obs.:</b> Os registros fotográficos acima foram capturados através das vistorias de campo nos meses de setembro (final do mês) e outubro (início do mês).</p>

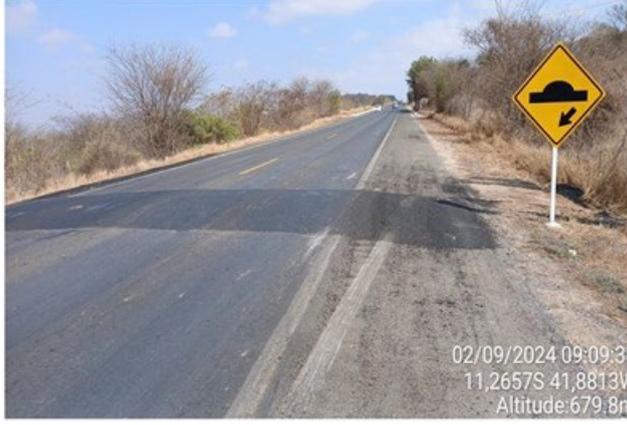
<p>09/09/2024 14:56 11,9669S 40,1628W Altitude: 356.0m</p>		
<p><b>Foto 112:</b> Km 356.5 - Notificação ao Hotel Seabra por construção de quebra-molas sem adequação às normas.</p>	<p><b>Foto 113:</b> Km 135.5 - Notificação à empresa CBV e a Prefeitura Municipal de Baixa Grande por instalação de placa referente a obra na rotatória.</p>

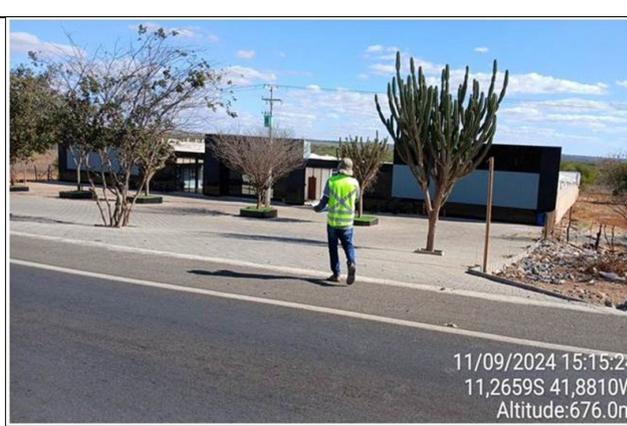
<p>12/09/2024 06:55:05 11,4275S 41,4698W Altitude: 755.0m</p>		
<p><b>Foto 114:</b> Km 356.5 - Notificação ao Hotel Seabra por início de funcionamento em desacordo ao aprovado pela SEINFRA.</p>	<p><b>Foto 115:</b> Km 307.4 - Notificação ao Senhor Idalci dos Reis por realização de terraplanagem e instalação de container as margens da rodovia.</p>

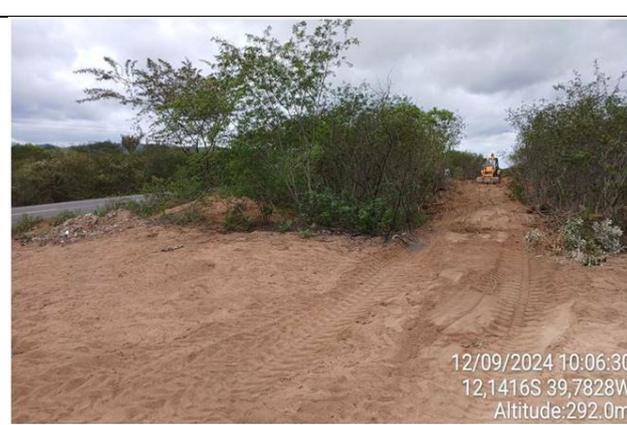
<p>12/09/2024 11:19:56 12,2868S 39,0393W Altitude: 175.1m</p>		
<p><b>Foto 116:</b> km 89.95 – Notificação a empresa EMBASA por abertura de valas e acessos sem autorização, às margens da rodovia,</p>	<p><b>Foto 117:</b> km 01 – Notificação a Pedreira Bastos por funcionamento em desacordo ao projeto enviado e aprovado pela SEINFRA.</p>

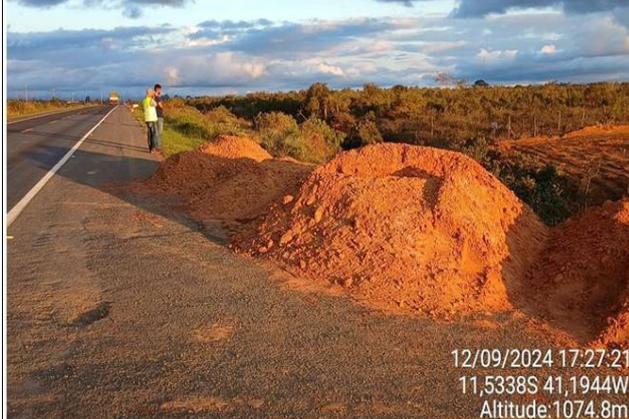
<p>18/09/2024 17:23:20 11,3197S 41,7941W Altitude:760.8m</p>	
<p><b>Foto 118:</b> Km 01 – Notificação ao Senhor Kaique Souza de Oliveira por realização de terra solo e acúmulo de material no acostamento.</p> <p><b>Foto 119:</b> Km 346.5 – Notificação ao Motel Lakshmi por instalação de placa fixa sem a autorização da Concessionária.</p>

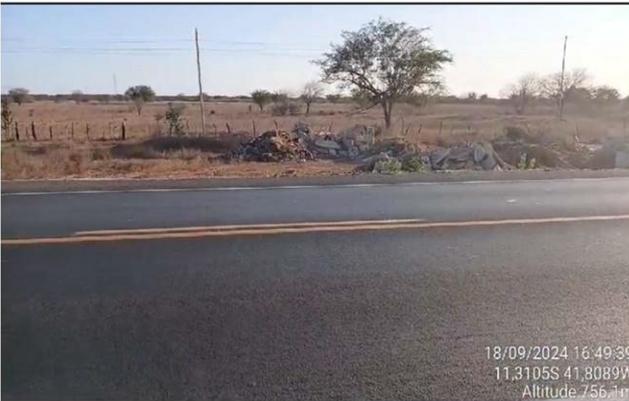
<p>27/09/2024 08:45:09 11,3081S 41,8129W Altitude:746.6m</p>	
<p><b>Foto 120:</b> Km 347.6 - Notificação ao Grupo Copa 70 por descartar entulho na faixa de domínio.</p> <p><b>Foto 121:</b> Km 347.8 –. Notificação ao Grupo Copa 70 por executar terraplenagem na faixa de domínio sem autorização da CONCEF.</p>

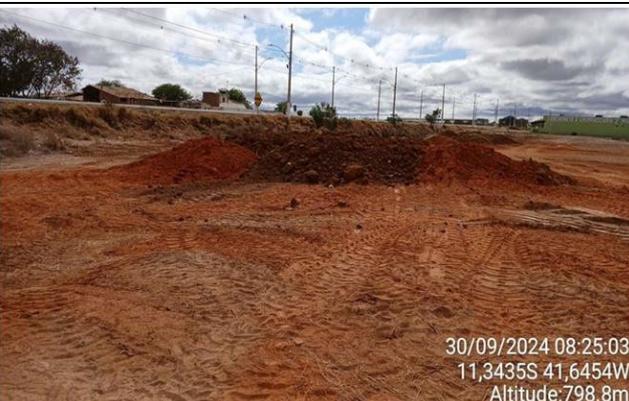
<p><b>Foto 122:</b> Km 328.6 - Notificação ao Senhor Romero Bezerra por realização de terraplenagem sem autorização e colocação de terra solo na faixa de domínio,</p> <p><b>Foto 123:</b> Km 328.2 - Notificação ao Senhor Wesley Medeiros por realização de terraplenagem sem autorização e descarte irregular de entulho na faixa de domínio.</p>

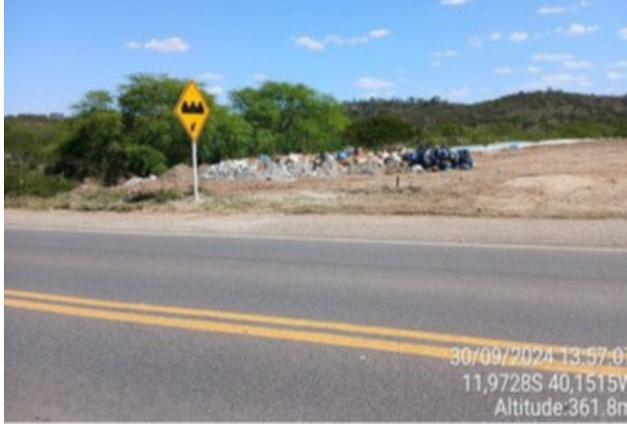
<p>02/09/2024 09:45:27 11,2156S 41,9619W Altitude:660.8m</p>	<p><b>Foto 124:</b> Km 134.1 - Notificação ao Posto Vanessa pelo descarte irregular de resíduos na faixa de domínio.</p> <p><b>Foto 125:</b> Km 368 - Abordagem para alertar dos riscos de transitar com a carga excedendo o limite da carroceria.</p>

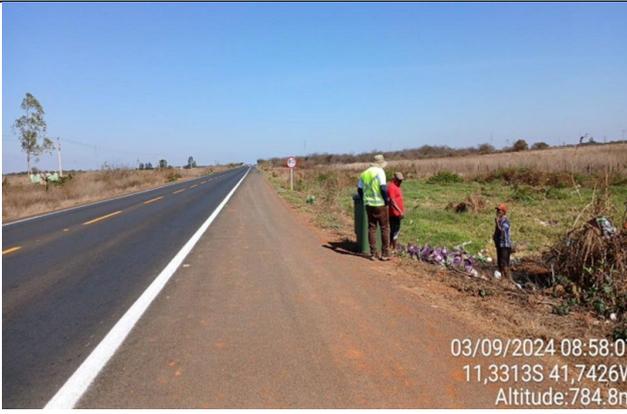
<p>03/09/2024 09:05:26 11,3320S 41,7372W Altitude:784.7m</p>	<p><b>Foto 126:</b> Km 339.7 – Abordagem para instruir quanto aos riscos e o crime ambiental de descarte irregular de resíduos às margens da rodovia.</p> <p><b>Foto 127:</b> Km 339 - Abordagem para alertar quanto ao risco e proibição de comercializar produtos às margens da rodovia, além do descarte irregular de lixo.</p>

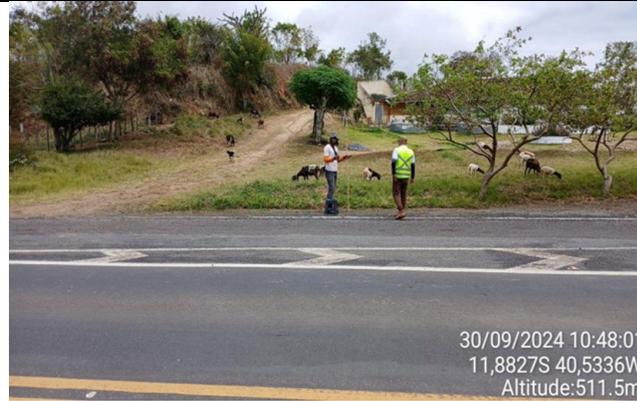
<p data-bbox="1327 1599 1511 1675">06/09/2024 17:51:24 11,3559S 41,6187W Altitude:786.2m</p>	<p><b>Foto 134:</b> Km 185.1 – Abordagem para alertar sobre a proibição de pastorear animais às margens da rodovia.</p> <p><b>Foto 135:</b> Km 325 – Queimada ativa, entretanto a equipe não identificou o autor da ação.</p>

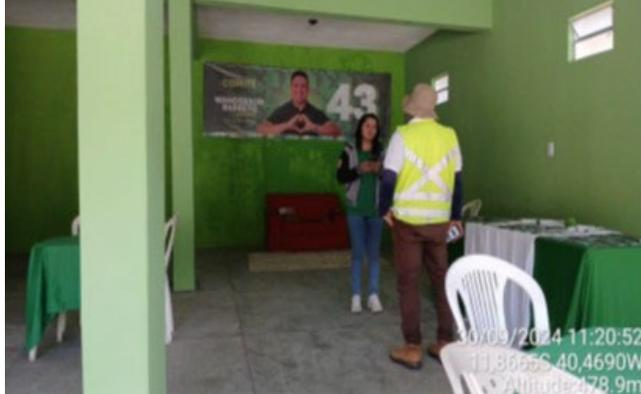
<p>30/09/2024 11:04:33 11,8828S 40,4573W Altitude: 476.7m</p>	
<p><b>Foto 144:</b> Km 157 – Crime de vandalismo e eleitoral com colagem de adesivos em placas de sinalização.</p>	<p><b>Foto 145:</b> Km 175 – Ação de intervenção com remoção de adesivos colados nas placas de sinalização.</p>
