APOIO ÀS ATIVIDADES DE FISCALIZAÇÃO DA CONCESSÃO DO SISTEMA VIÁRIO BA-052

RELATÓRIO MENSAL DE FISCALIZAÇÃO OUTUBRO/2025

GEOHIDRO CONSULTORIA SOCIEDADE SIMPLES LTDA

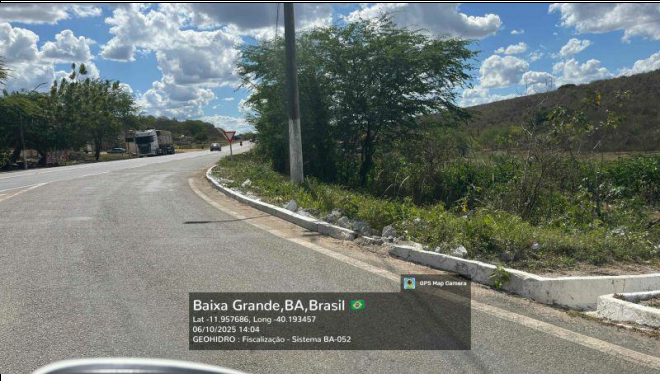
<p>Baixa Grande,BA,Brasil Lat: -11.957210, Long: -40.200589 06/10/2025 14:05 GEOHIDRO - Fiscalização - Sistema BA-052</p>	Foto 19 – km 139,10 LD – Drenagem danificada.

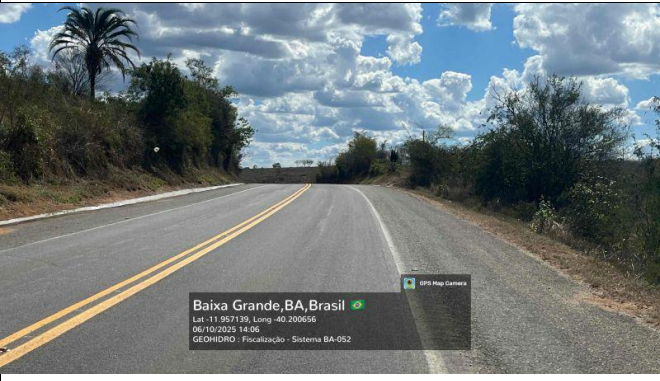
<p>Baixa Grande,BA,Brasil Lat: -11.947081, Long: -40.344618 06/10/2025 14:23 GEOHIDRO - Fiscalização - Sistema BA-052</p>	Foto 21 – km 139,88 LD – Ausência de sinalização vertical de curva.

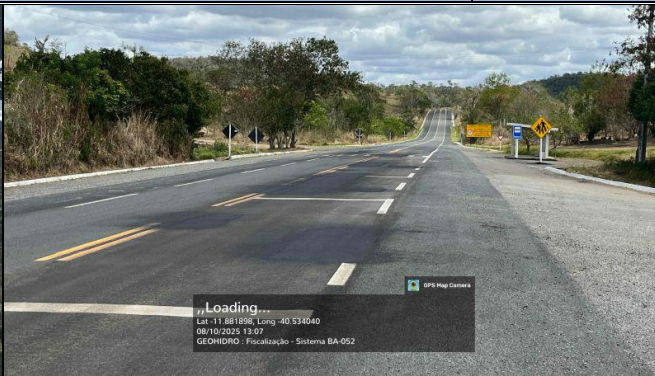
Foto 25 – km 173,47 LD – Ausência de sinalização vertical de curva.		Foto 26 – km 185,06 LE – Pavimento excessivamente remendado (mais que 4 remendos para 100m).

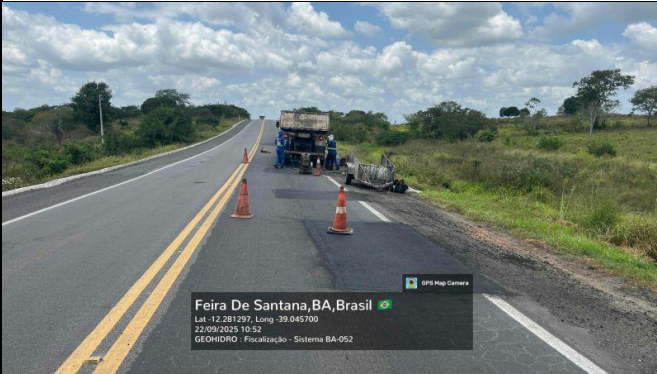
<p>Anguera,BA,Brasil Lat -12.165458, Long -39.217277 22/09/2025 11:12 GEOHIDRO - Fiscalização - Sistema BA-052</p>	
Foto 41 – km 02,00 ao 03,00 – Recuperação do pavimento com remendos.		Foto 42 – km 25,00 ao 26,00 – Recuperação da sinalização horizontal (pintura).

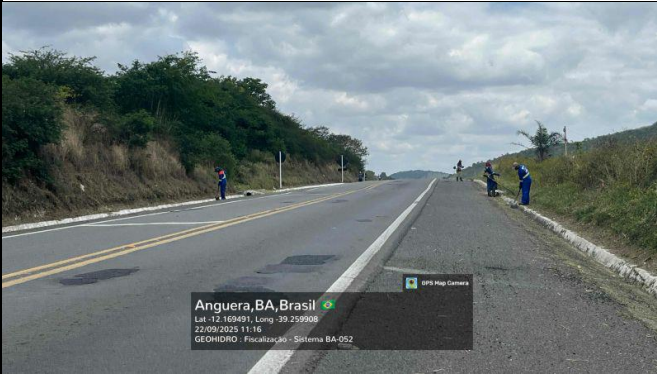
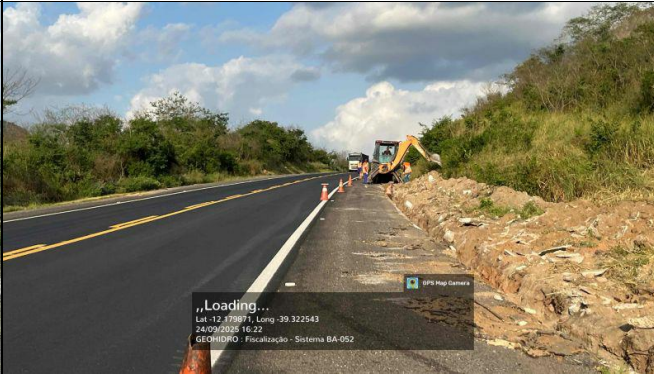
<p>„Loading... Lat -12.1778971, Long -39.322543 24/09/2025 16:22 GEOHIDRO - Fiscalização - Sistema BA-052</p>	
Foto 43 – km 30,00 ao 31,00 – Serviço de limpeza no dispositivo de drenagem e roçada com intercostal.		Foto 44 – km 37,00 ao 38,00 – Implantação de dreno profundo.

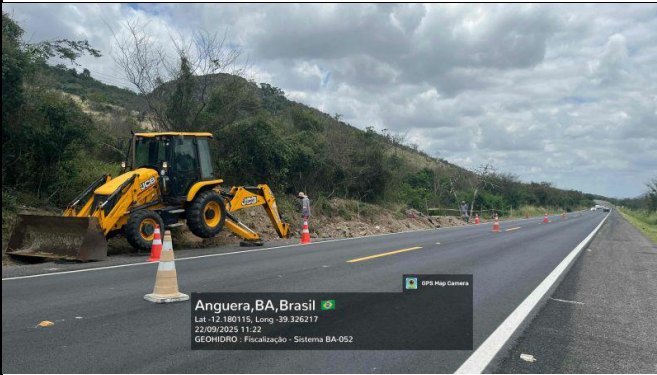
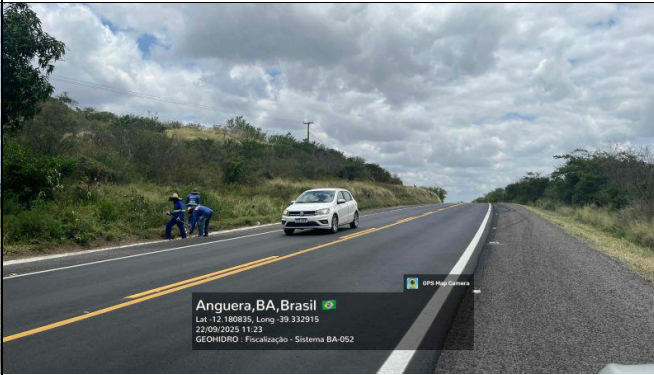
<p>Anguera,BA,Brasil Lat -12.180835, Long -39.332915 22/09/2025 11:23 GEOHIDRO - Fiscalização - Sistema BA-052</p>	
Foto 45 – km 37,00 ao 38,00 – Implantação de dreno profundo.		Foto 46 – km 38,00 ao 39,00 – Serviço de limpeza no dispositivo de drenagem.	
Obs.: As fotos foram registradas na vistoria do mês de setembro de 2025 (final do mês). Os serviços de conservação e manutenção são realizados pela equipe de conserva do respectivo lote. Os serviços de sinalização estão sendo realizados pela empresa RA. Implantação de dreno profundo pela empresa SD.

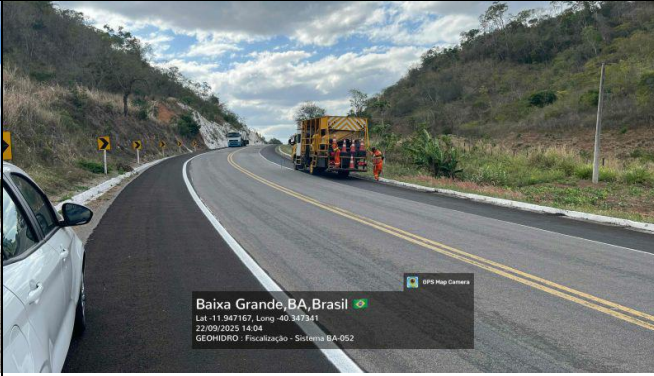
Foto 53 – km 134,00 ao 135,00 – Implantação de lombada.		Foto 54 – km 156,00 ao 157,00 – Recuperação da sinalização horizontal (pintura).

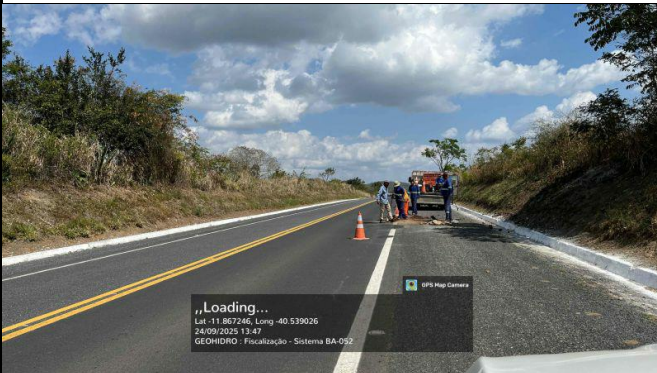
Foto 57 – km 186,00 ao 187,00 – Recuperação do pavimento com remendos.		Foto 58 – km 229,00 ao 230,00 – PARE/SIGA com obras de recuperação do talude.	
Obs.: As fotos foram registradas nas vistorias dos meses de setembro de 2025 (final do mês) e outubro de 2025 (início do mês). As obras de pavimentação e implantação de lombada vêm sendo realizada pela construtora SVC. A obra de recuperação do talude está sendo realizada pela empresa SD. Os serviços de sinalização estão sendo realizados pela empresa RA.

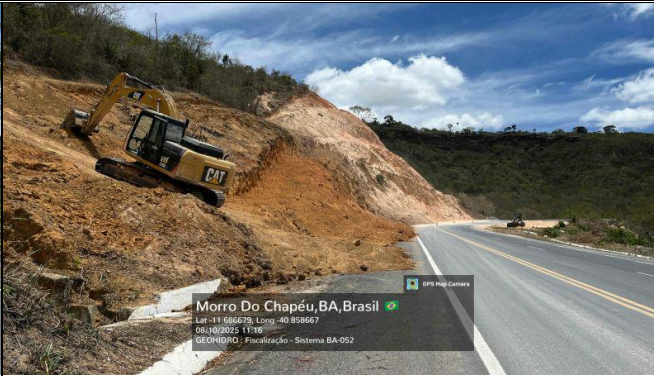
<p>Morro Do Chapéu, BA, Brasil Lat: -11.686679, Long: -40.858667 08/10/2025 11:18 GEOHIDRO - Fiscalização - Sistema BA-052</p>	
Foto 59 – km 230,00 ao 231,00 – Obras de recuperação do talude.		Foto 60 – km 230,00 ao 231,00 – Obras de recuperação do talude.

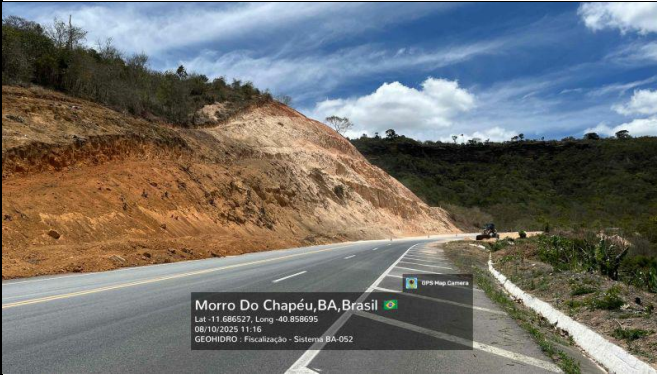
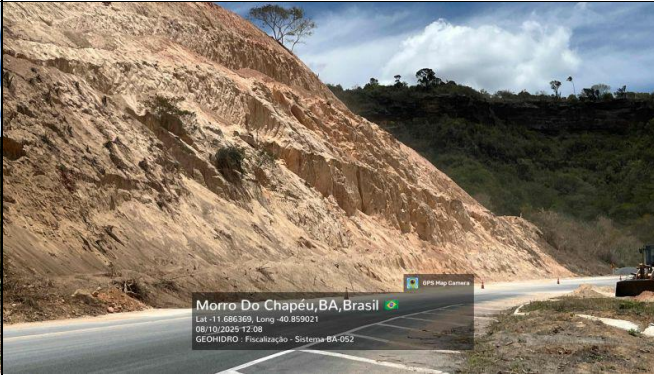
<p>Morro Do Chapéu, BA, Brasil Lat: -11.686369, Long: -40.859021 08/10/2025 12:08 GEOHIDRO - Fiscalização - Sistema BA-052</p>	
Foto 61 – km 230,00 ao 231,00 – Obras de recuperação do talude.		Foto 62 – km 230,00 ao 231,00 – Obras de recuperação do talude.

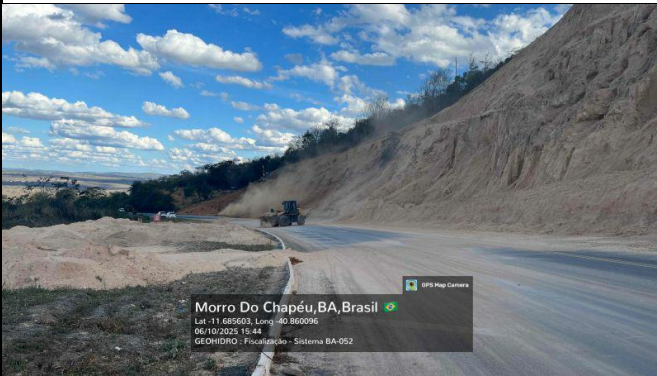
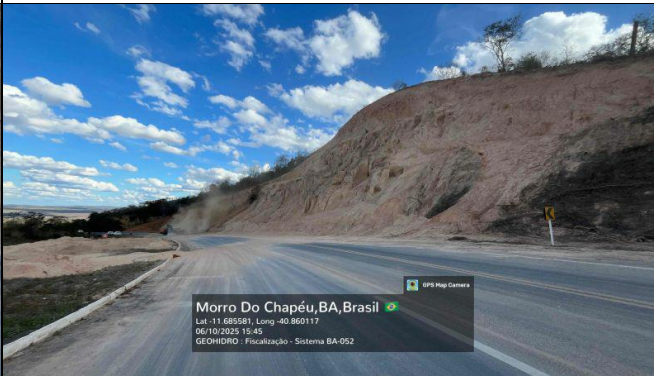
<p>Morro Do Chapéu, BA, Brasil Lat: -11.685581, Long: -40.860117 06/10/2025 15:45 GEOHIDRO - Fiscalização - Sistema BA-052</p>	
Foto 63 – km 230,00 ao 231,00 – Obras de recuperação do talude.		Foto 64 – km 230,00 ao 231,00 – Obras de recuperação do talude.	
Obs.: As fotos foram registradas na vistoria do mês de outubro de 2025 (início do mês). A obra de recuperação do talude está sendo realizada pela empresa SD.

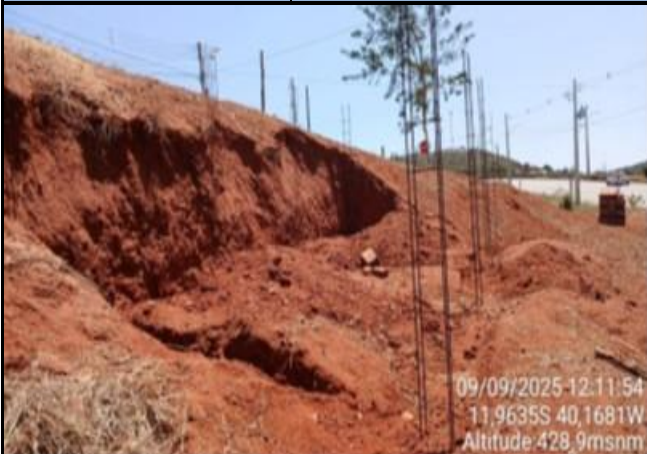
<p>09/09/2025 12:11:54 11,9635S 40,1681W Altitude: 428,9msnm</p>	  <p>09/09/2025 15:33:26 12,1819S 39,4550W Altitude: 240,1msnm</p>	
<p>Foto 103: Km 136,2 – Notificação ao Senhor Jorge Gomes Suzart, por construção irregular na faixa de domínio.</p>	<p>Foto 104: Km 52 – Notificação ao Posto Contorno do Bravo, por descartar entulho de forma irregular na faixa de domínio</p>

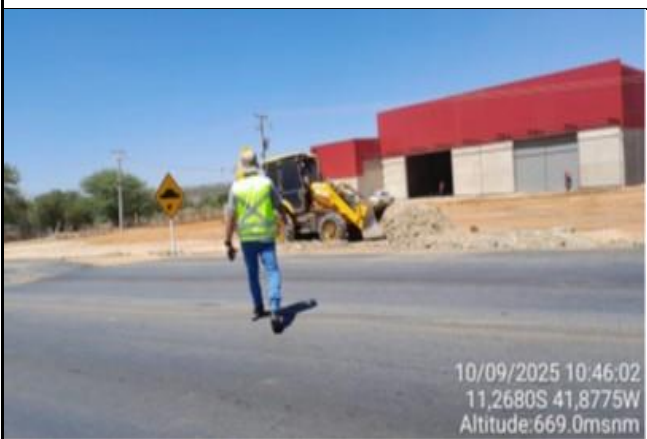
<p>10/09/2025 10:46:02 11,2680S 41,8775W Altitude: 669,0msnm</p>	  <p>12/09/2025 10:48:00 11,8332S 40,5810W Altitude: 617,0msnm</p>	
<p>Foto 105: Km 356,1 - Notificação ao Senhor Franco Rocha por realizar intervenção de forma irregular na faixa de domínio, sem autorização da CONCEF.</p>	<p>Foto 106: Km 193,5 – Notificação ao Senhor Edilson Almerindo Santos por instalação de cerca de forma irregular na faixa de domínio.</p>
