P6 – VALORAÇÃO DAS AÇÕES CORRETIVAS E MITIGADORAS DOS PASSIVOS AMBIENTAIS DO SISTEMA BA-052

JUNHO DE 2016

Sistema BA-052

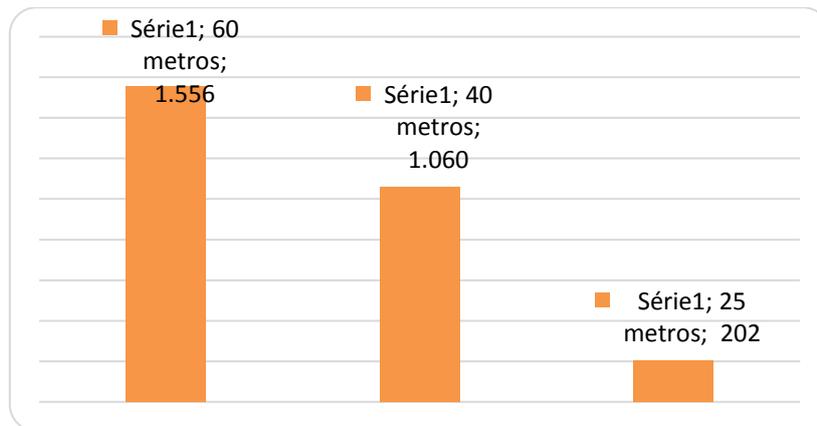
Gráfico 1.2-3 – Total de edificações por largura da Faixa de Domínio

Como resultado observa-se uma redução das 1.556 edificações presentes na faixa de 60 metros para uma estimativa de 1.060 edificações para 40 metros e apenas 202 edificações na faixa de 25 metros, representando uma redução de cerca de 32% e 81% respectivamente na estimativa de edificações.

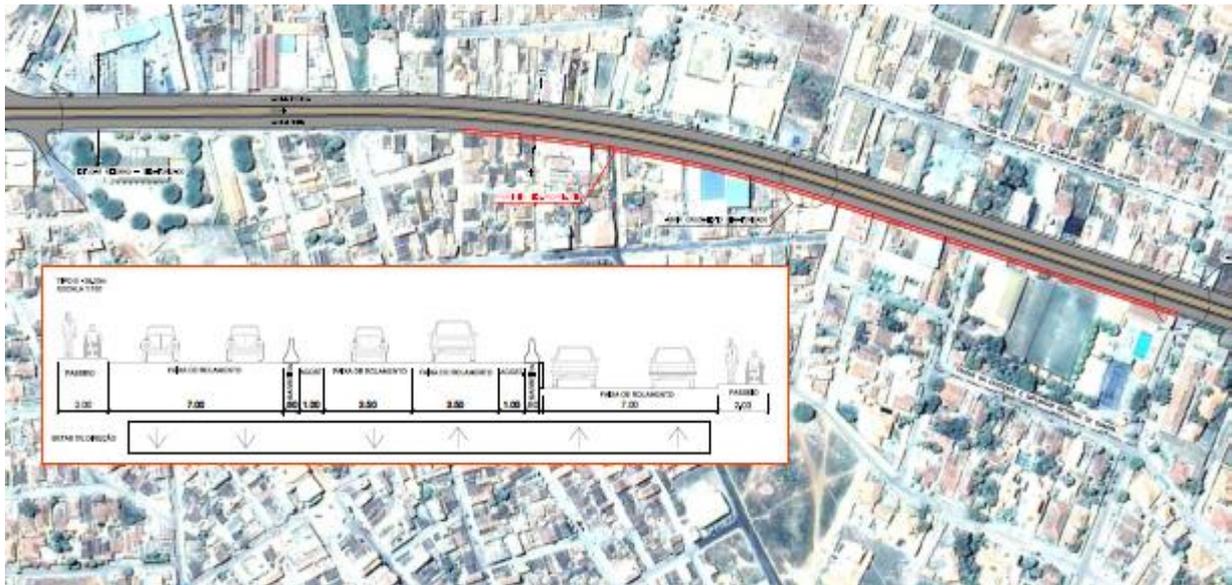
Figura 1.2-1 – Trecho da intervenção proposta para Irecê.

A partir do Funcional Preliminar, que ainda não apresenta a locação do geométrico sobre a via existente e indica apenas a configuração e largura das seções previstas para seus diferentes subtrechos, sem prever precisamente quais lotes ou lados da rodovia sofrerão alterações, foi possível elaborar a contagem das edificações presentes no polígono vermelho indicado como de possível interferência, conforme exemplo abaixo.

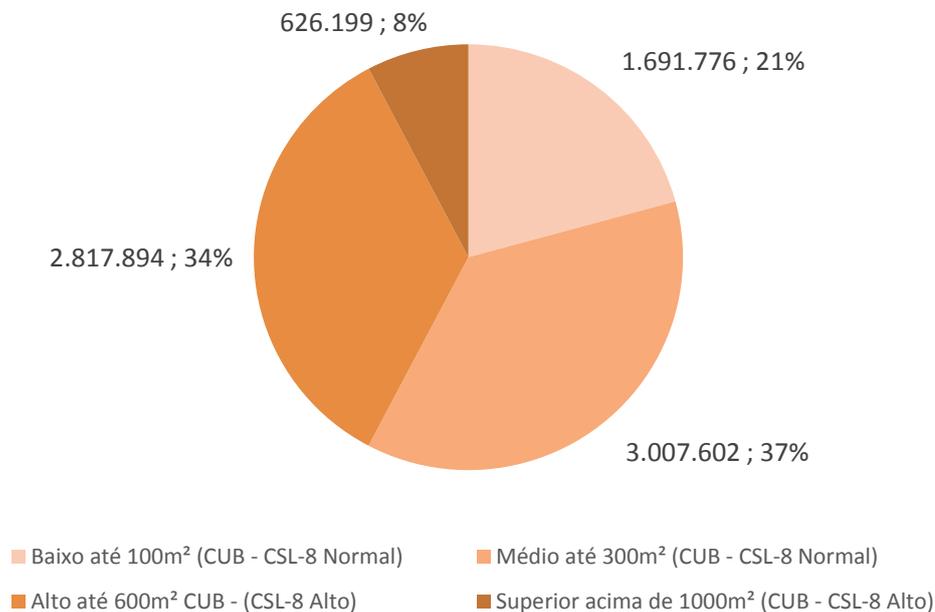
Gráfico 1.2-4 – Distribuição do valor total por padrão construtivo – BA - 148

A conjunção destes quantitativos e padrões com os parâmetros apresentados na metodologia aponta para um valor total de R\$ 8.143.472,00 para as 41 edificações afetadas pelo projeto na cidade de Irecê, distribuídos segundo os diferentes padrões conforme gráfico abaixo, onde se percebe a predominância de padrões médios e altos que juntos somam 71% do valor estimado.

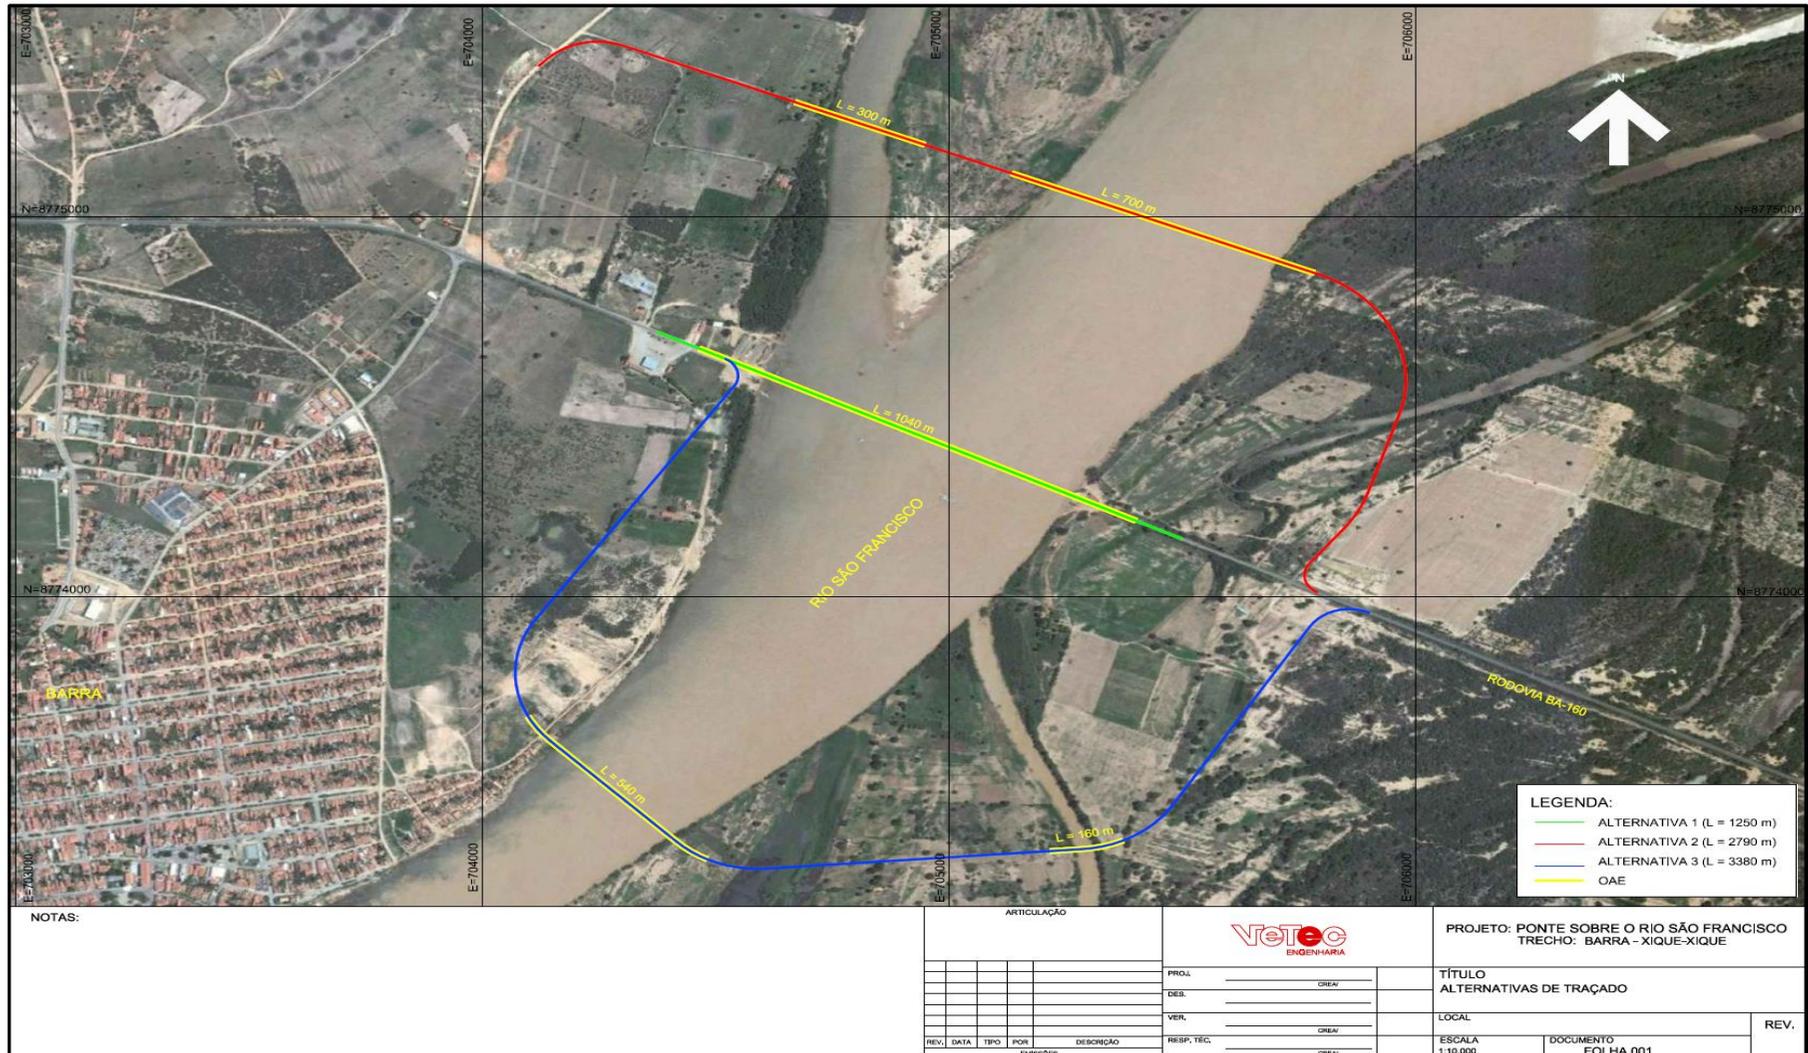
Mapa 1-1 Alternativas de Traçado – Ponte sobre o rio São Francisco

Foram apresentadas pela Vetec, três alternativas de traçado para a travessia (pontes e respectivos traçados de acesso), sobre o rio São Francisco, que interligará os municípios de Xique-Xique e Barra. As alternativas são apresentadas o Mapa abaixo.

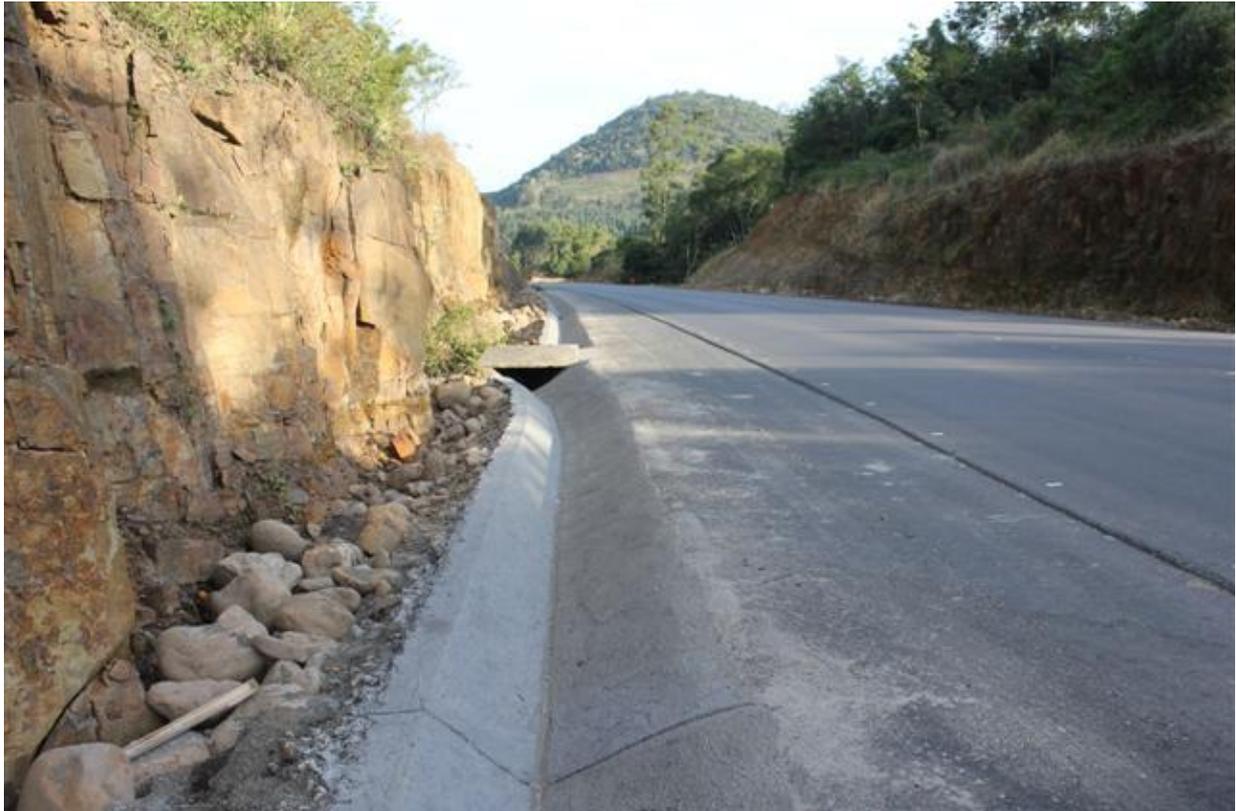
E) Implantação e Manutenção de Sistema de Drenagem

Alguns pontos ao longo da BA-052 se encontram carentes de sistemas de drenagens ou conta com os mesmos em situações precárias. Os sistemas de drenagens são importantes estruturas que controlam a ocorrência de processos erosivos e evitam o carreamento de sedimentos para ao longo da via.

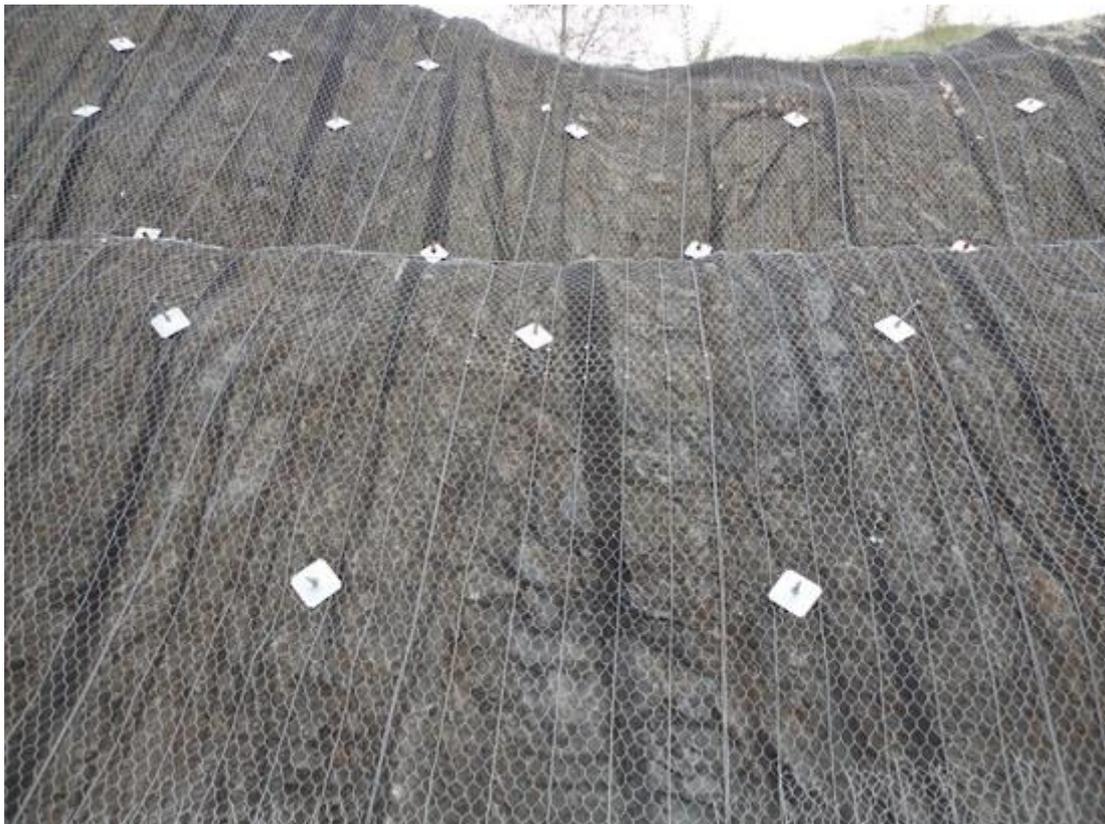
F) Sistema de Proteção Contra Queda de Rocha – Cortina Grampeada

Em alguns pontos da BA-052 foram deflagrados processos relacionados a rolamento de blocos, deslizamentos e tombamentos. Esse fato se não controlado, pode vir a causar acidentes e até mesmo gerar o eventual fechamento temporário de vias.

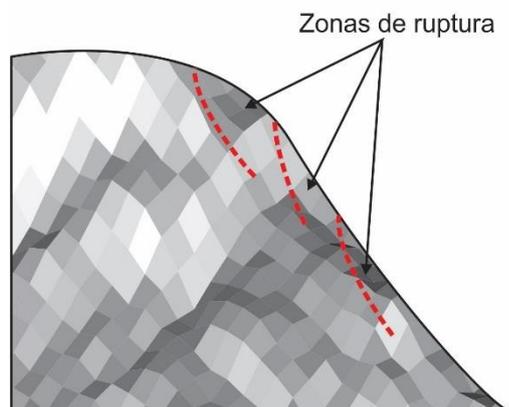
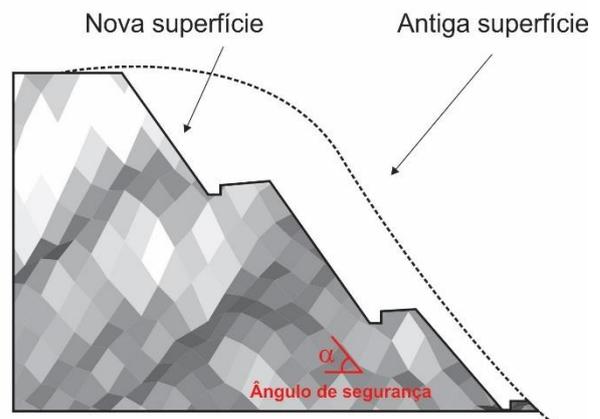
G) Retaludamento

Antes

Depois

Da mesma forma que o item anterior, essa técnica visa prevenir eventos de dinâmica superficial, através da reestruturação de maciços heterogêneos, compostos por rochas e solos (principalmente solos).

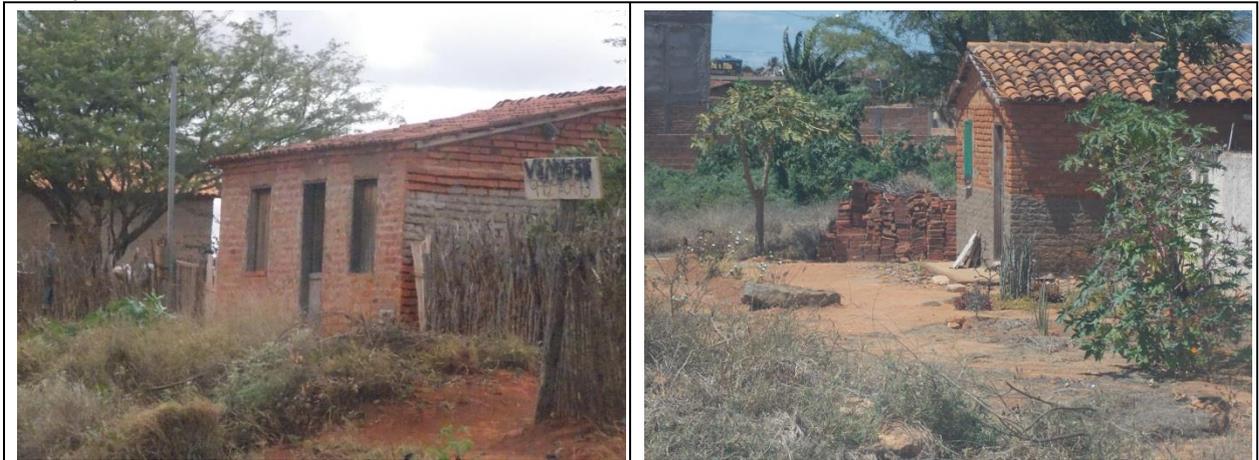
- **Padrão Rústico:** Edificadas por autoconstrução, utilizando materiais rudimentares, artesanais, sem revestimento. Área aproximada de até 50m², esquadrias (portas e janelas) improvisadas ou inferiores. Cobertura com telhas de cerâmica.

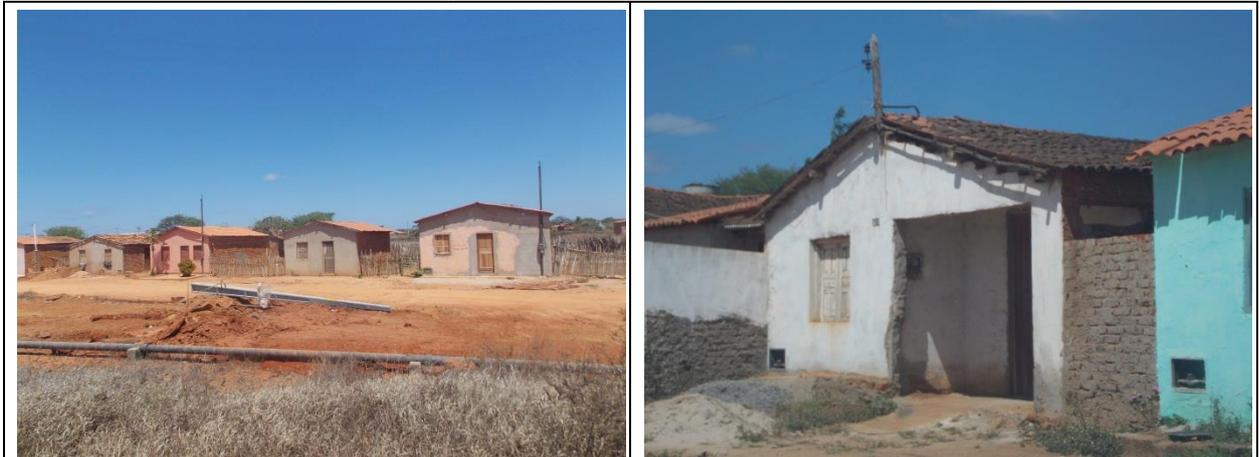
- **Padrão Popular:** Edificação térrea com área até 70 m² com acabamento "simples" - reboco e pintura, esquadrias (portas e janelas) simples. Cobertura com telhas de cerâmica.

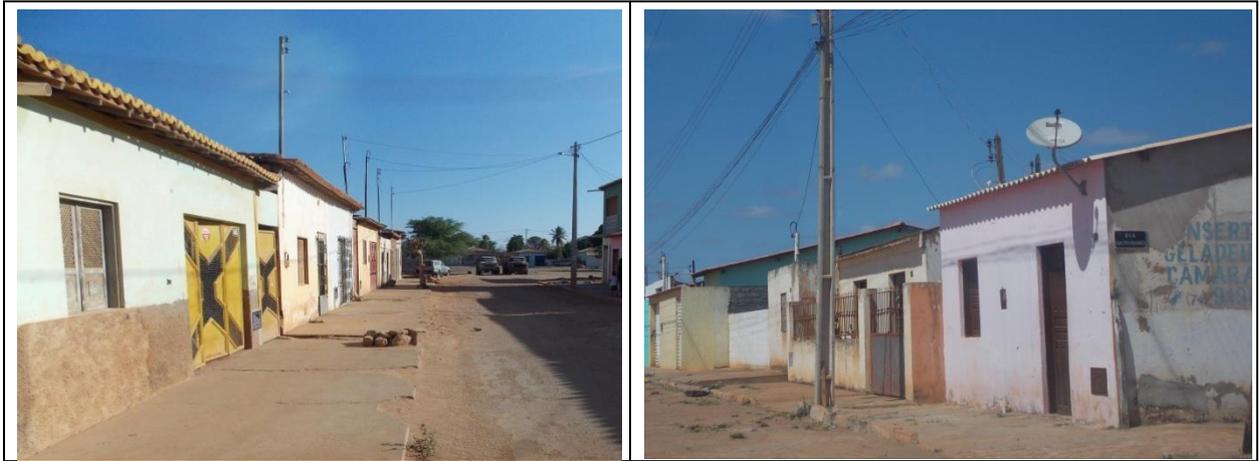
- **Padrão Simples:** Edificação térrea com área entre 70 e 100m². Acabamento "simples" - reboco e pintura, esquadrias de qualidade "média". Cobertura com telhas de cerâmica.

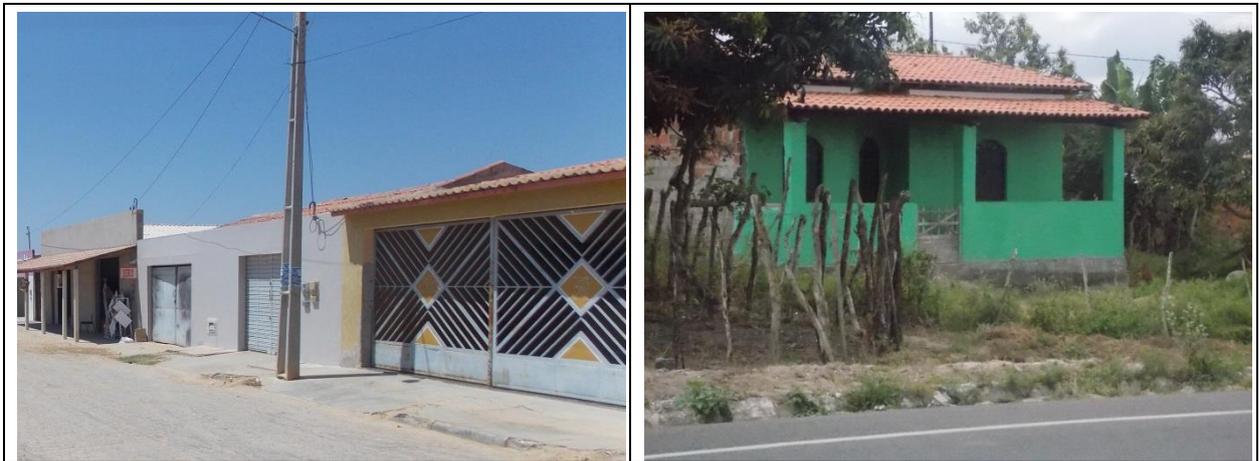
- **Padrão Normal:** Edificação térrea de 100 a 150m². Acabamento "normal" - reboco e pintura, esquadrias de boa qualidade. Cobertura com telhas cerâmica ou laje.

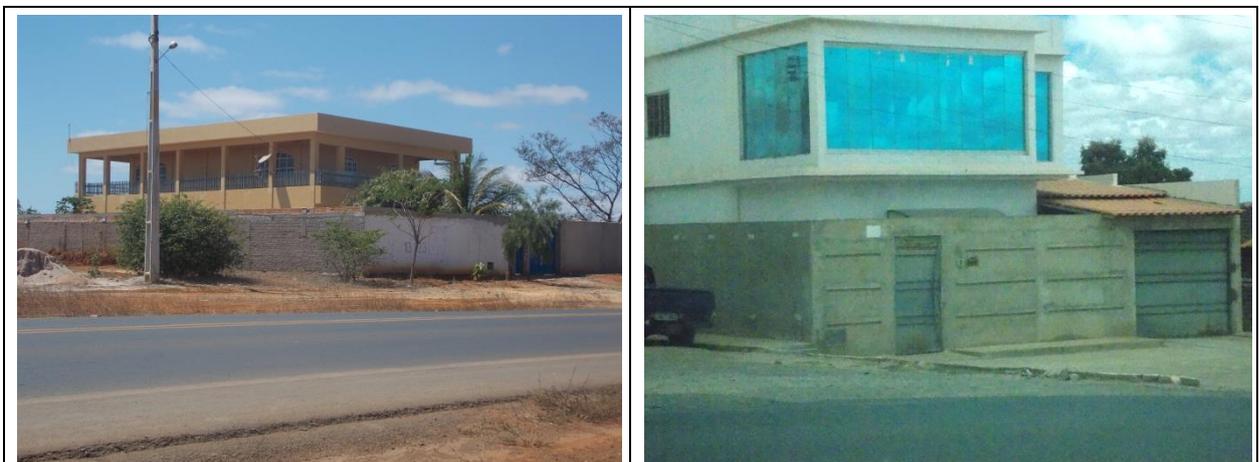
- **Padrão Superior:** Edificação térrea ou assobradada (pavimento térreo e superior) com área construída de acima de 150 m², apresentando em sua concepção preocupação com projeto arquitetônico. Acabamento superior -reboco, pintura (qualidade superior) e texturas, revestimento cerâmico em áreas externas, esquadrias de qualidade superior. Cobertura com telhas de cerâmica ou laje.
